Norrtäljeån

Rapport 2015:29

Arkeologisk förundersökning i form av schaktövervakning, RAÄ Norrtälje
42:1, fastighet Tälje 2:15, 3:1, 4:27, 5:1, Faktoriet 2, Dammen 8

Norrtälje socken
Norrtälje kommun
Uppland

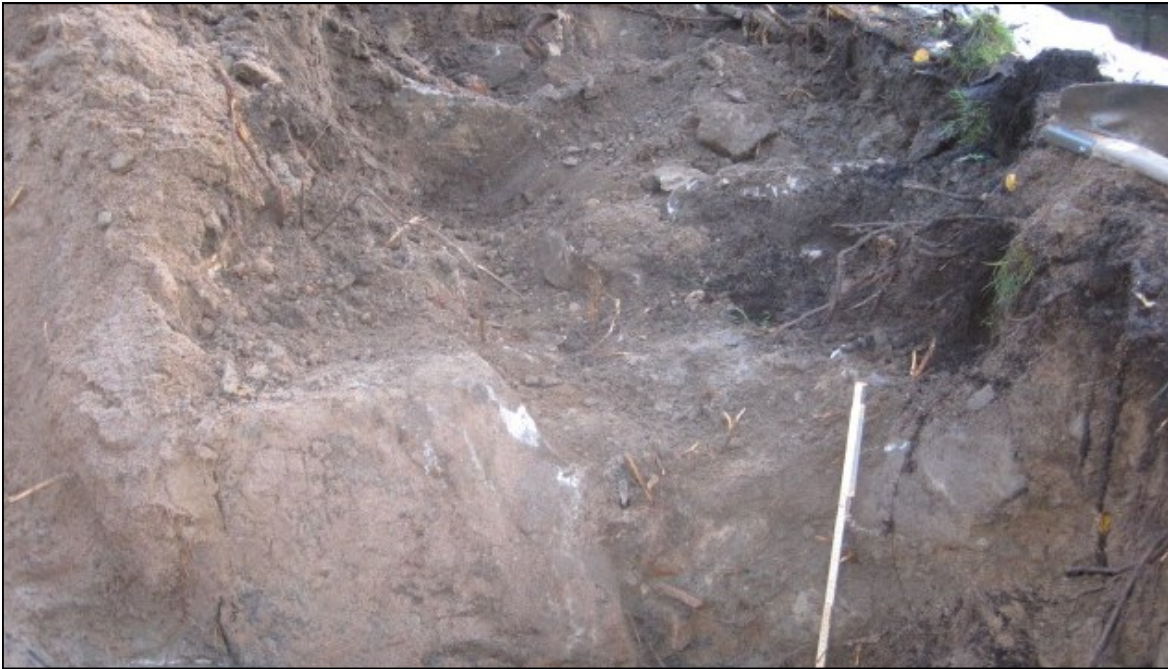
Fig 4. Det huggna stenblocket A11 med ovanpåliggande lager i schakt A. Foto från väst.

I grävnhet 2 observerades på 0,1 meters djup ett lager som tolkas utgöra äldre markyta (A8). Under detta var ett lerigt, 0,3 meter tjockt lager med inslag av enstaka taktegel och fönsterglas (A9). Under A9 framkom på 0,4 meters djup ytterligare ett lager av äldre markyta (A10). I anslutning till A10 påträffades ett hugget stenblock, ca 0,7 m i diameter (fig. 4). Samtliga objekt bedöms härröra från sent 1800-tal-tidigt 1900-tal (se schakt- och objektbeskrivning).

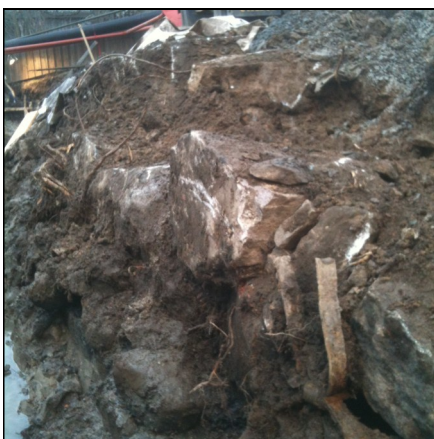
Cirka 1 meter innanför den befintliga kajskoningen, framkom på 1 meters djup en 10 meter lång stenmur (A1). Den bestod av 3 skift med huggna stenar, ca 1-1,5 meter stora (fig 6). Ett ankarjärn syntes mellan första och andra skiftet i murens södra del. Stenmuren tolkas ha utgjort en tidigare kajskoning. Under muren påträffades tätt lagda, 0,2 X 0,2 meter stora, fyrkantsbilade stockar (A12). Stockarna tolkas som rustbädd till kajskoningen. Bredden på anläggningarna var inte möjlig att avgöra då de fortsatte norrut utanför schaktets avgränsning (se Bilaga 1).

Fig 6. Stenmuren A1. Från öst.

I schakten B och F påträffades rester av en tidigare kajskoning i form av stenmur och rustbädd. Till detta kan läggas en rad av stående stockar/träplank. De senare kunde vid en dendrokronologisk analys dateras till första hälften av 1800-talet. Ett rimligt antagande är att lämningarna hör samman med en äldre kajskoning. Resultaten talar för att det sannolikt finns ytterligare rester kvar av den tidigare kajskoningen utmed ån.

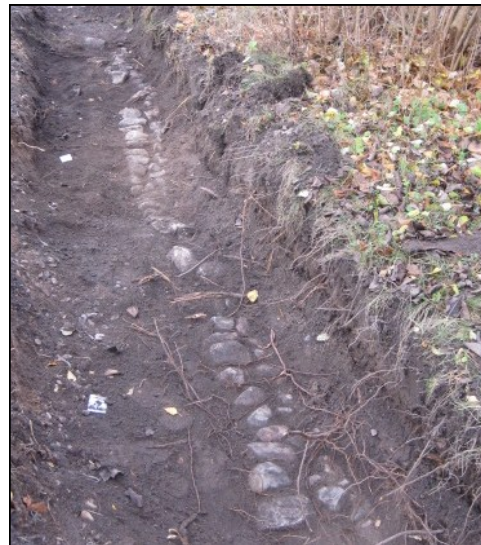
tets begränsning. I schaktets centrala del framkom i botten en 3 meter lång stenläggning (A4, fig 7). Anläggningen kunde inte avgränsas mot öster där den fortsatte utanför schaktgränsen. Stenläggningen kan eventuellt hört till resterna av en byggnad. Både brandlagret och stenläggningen överlagades av raseringsmassor med innehåll av bland annat tegelkross, taktegel, murbruk och kakelugnsfragment, ett material som bedöms härröra från sent 1800-tal-tidigt 1900-tal.

Fig. 7. Stenläggningen A4 i schakt C. Från väst.

De järn- och eldpåverkade lagren kan antas ha samband dels med det tidigare gevärsfabriken som låg på platsen mellan 1620-talet och 1840-talet, dels med stadsbranden år 1719. Den stenläggning (A4) som påträffades i schakt C kan eventuellt vara en rest av en byggnad som också kan vara orsaken till de raseringsmassor som påträffades inom ytan. Anläggningen kan dock även vara spåren av en vägbeläggning eller liknande. Stenläggningen dateras preliminärt, utifrån stratigrafiska relationer och fyndmaterial, till senare delen av 1800-talet eller början av 1900-talet.

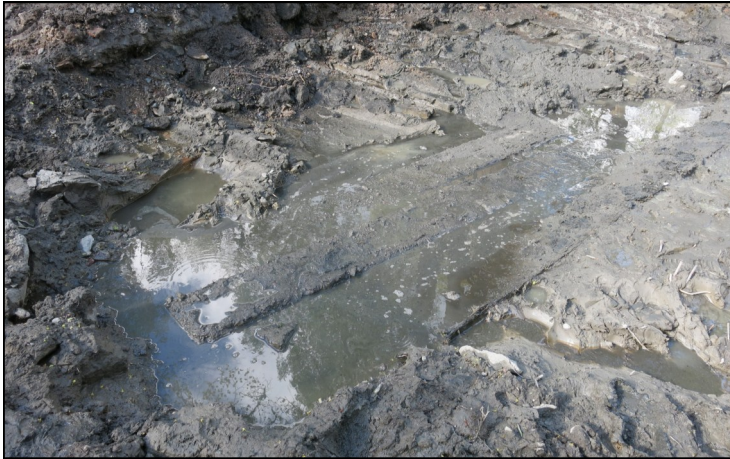
Fig 9. A7 i schakt F. Från sydväst.

framkom 0,3-0,5 meter stora, kantiga naturstenar (A13). Stenarna var placerade på tre stycken 2-3,5 meter långa brädor utmed åkanten (A7, fig. 9). Brädorna tolkas ha utgjort rustbädd för en tidigare kajskoning och stenarna (A13) kan antas vara rester efter denna. I botten av schaktet framkom ej kulturpåverkad, grå, lera.

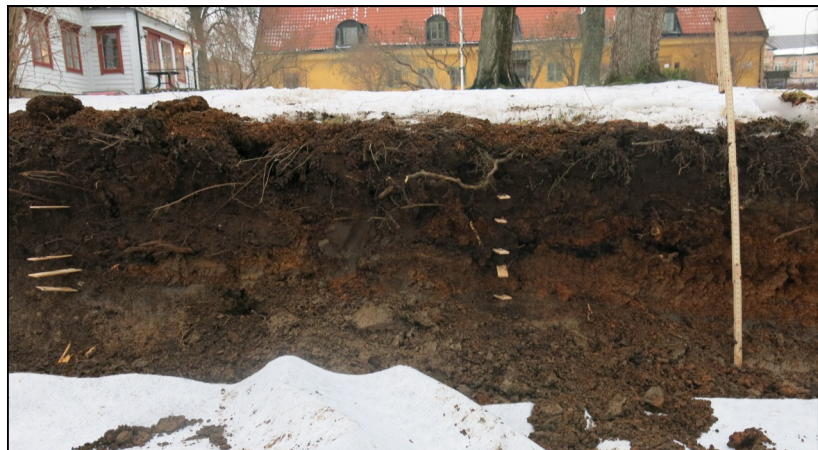
Schaktet innehöll flera nivåer av kraftigt järnpåverkade lager med slagg och kollager ned till ett djup av 0,6 meter (fig 10). Sannolikt härrör dessa från verksamheten vid Faktoriet. I botten syntes ett brandlager (A6), eventuellt ett resultat av stadsbranden år 1719.

Fig 10. A5 i schakt E. Från söder.

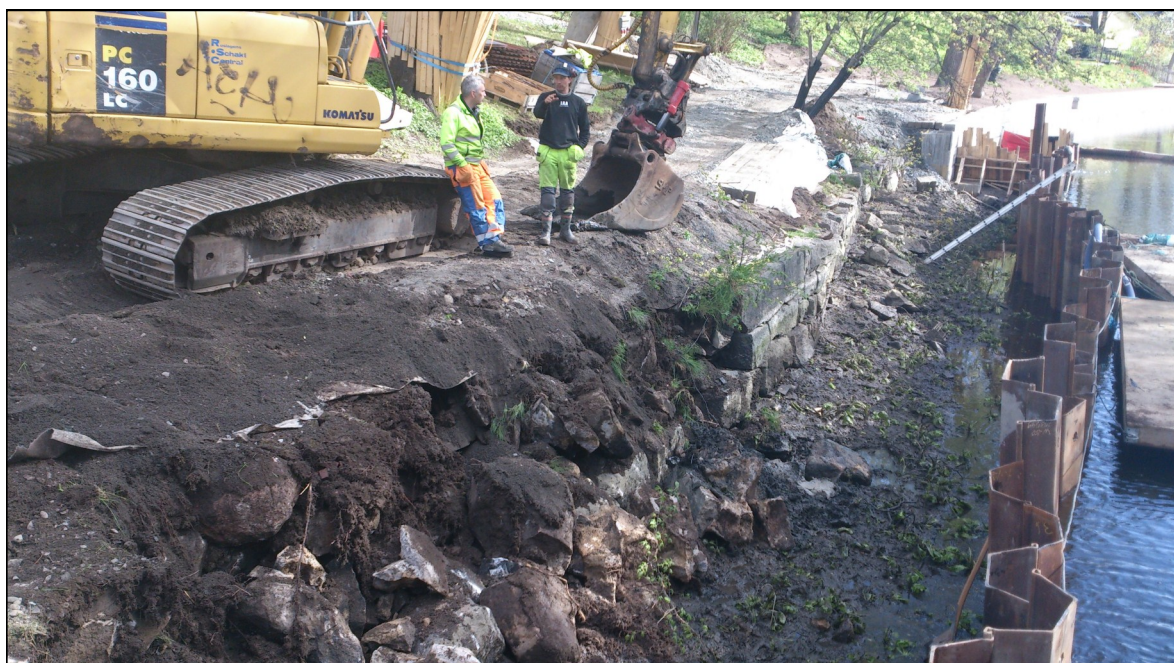
Efter det att en stående stenmur avlägsnats avschaktades ytan ned till som mest två meter. (fig 11). Schaktet innehöll ett omrört och påfört material med tegelkross, porslin, glasflaskor och fönsterglas. I lagret påträffades också på 1,2 meters djup, två stycken 0,9-1,2 meter långa stockar. Dessa bedöms inte ha hört till någon anläggning utan antas ha ingått som en del av utfyllnadslagret. I schaktets botten

Fig 11. Schakt F från väst. Foto: Tina Mathiesen.
