## Söderby-Huvudgård

Rapport 2016:07

Arkeologisk utredning etapp 1 och 2 inom fastigheten Söderby-Huvudgård  
2:1.

Österhaninge socken  
Haninge kommun  
Södermanland

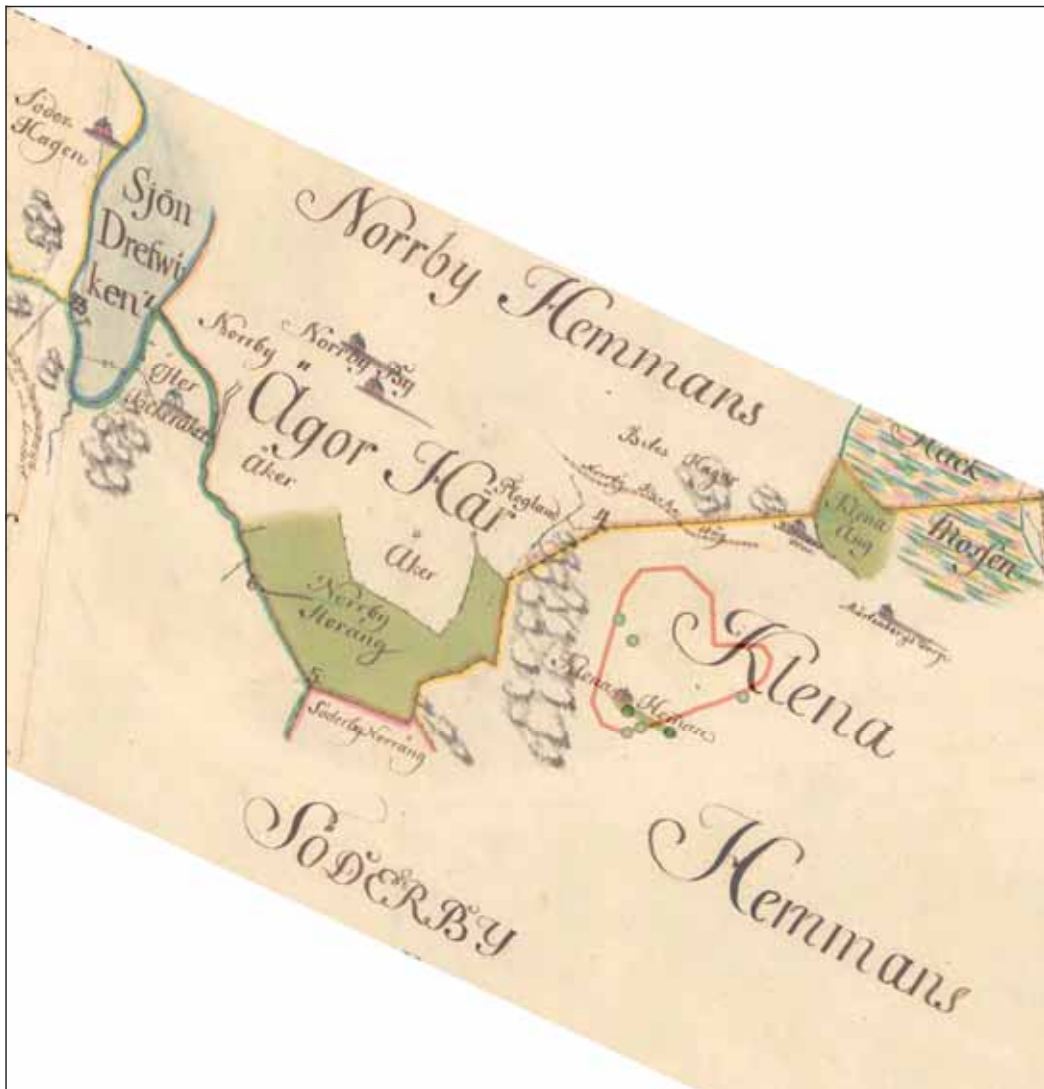
Fig 3. Kartöverlägg med karta från 1783 rektifierad mot dagens fastighetskarta. UO markerat med svart linje.. Skala 1:4000.

Utöver de historiska kartorna påträffades vid kart- och arkivgenomgången inga handlingar som direkt berörde tidigare händelser inom UO. I samband med kartstudierna rektifierades 1783 års karta för att avläsas mot dagens landskap (fig 3). Den tidigare platsen för gården Klena uppmärksammades då ha varit belägen inom UO:s södra del. På de historiska kartorna kan man följa utvecklingen inom området från år 1783 och framåt. På 1783 års karta finns Klena hemman utsatt och bebyggelsen återkommer till och med den ekonomiska kartan från år 1951 (fig. 3). Klenas historia har beskrivits av hembygdsforskare Henry Hall (1989), som även har gjort en inventering av de byggnadsrester som syns ovan mark idag (fig. 6). Hall var dock osäker på om de lämningar som han såg tillhörde gården Klena, men att så är fallet bör nu anses vara styrkt. Namnet Klena går att följa ned till år 1385 (SOFI ortnamnsregister), men hur långt tillbaka i tiden bebyggelse funnits på just denna plats är inte känt.

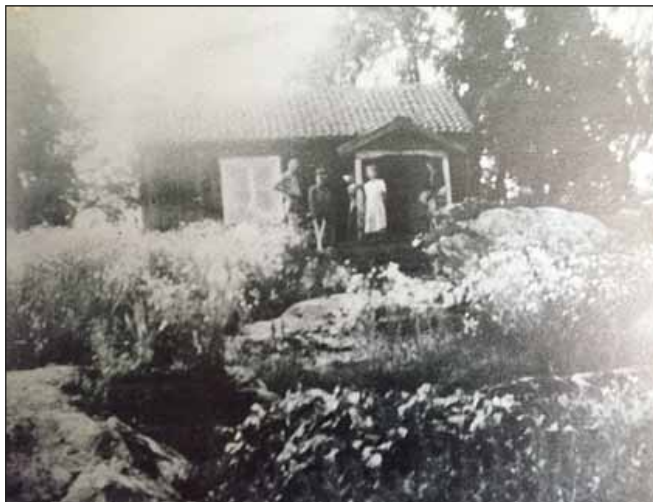
Fig. 4. Foto av Hus 2 från år 1940 (från Hall 1989).

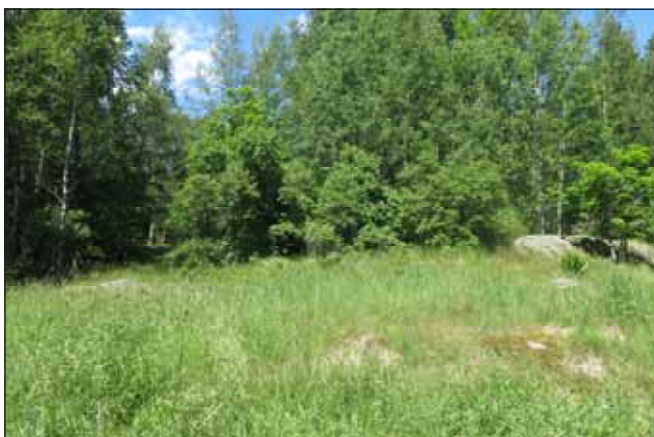
Fig. 5. Läget för hus 2 vid inventeringstillfället. Notera bergklacken till vänster som även syns i fotografiet från år 1940 ovan.

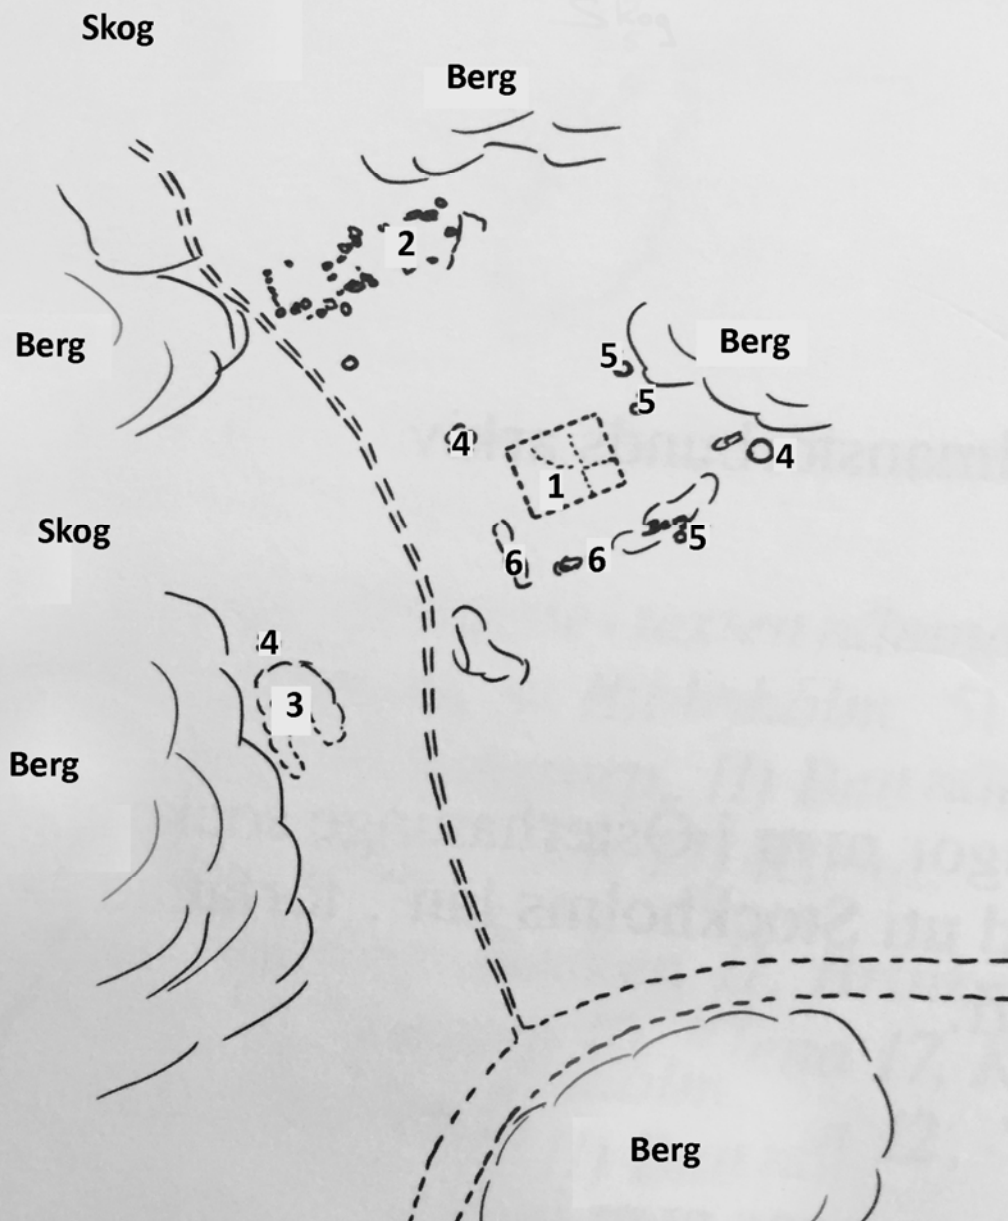
# Klena

1. Bostadshus
2. Uthus
3. Källare
4. Frukträd
5. Lönn
6. Syrener

Fig 6. Henry Halls kartering av Klena (1989). Numreringen av husen 1 och 2 är samma som används i denna rapport.

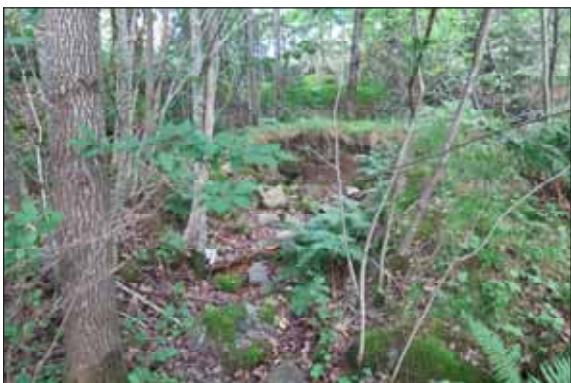
Jordkällare, ca 7 x 5 m stor i norr-sydlig riktning, ōppning mot syd. Inermātt ca 2 m och vallar (vāggar) vilka ār ca 1,5 m breda. Tydligt kallmurade sidor. Cirka 1 m hōg.

Fig. 8. Jordkällaren inom objekt 1. Foto frān S.

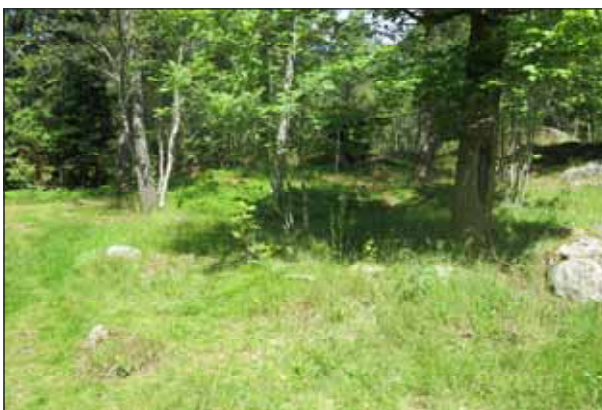
Husgrund nr 2 ār ca 7 x 4,5 m med syll i samtliga vāderstreck utom mot norr dār den saknas helt. Syllstenarnas storlek varierar mellan 0,5-0,8 m. Ōst-vāstlig riktning. I den ōstra delen finns ett spisarōset, nāgot rundad form, ca 2 x 2,5 m stort. Enstaka skārving sten fōrekommer i ytan pā spisarōset. Antydan till utbyggnad, eventuell fōrstukvist, mitt pā sōdra lāngsidan. Utbygganden strācker sig ca 1 m ut frān lāngsidan och ār ca 2 m bred. Ett stōrre markfast block, ca 1,2 m i diameter ār belāget direkt om utbyggnaden. Tegel saknas i ytan och grunden framstār vara av āldre karaktār än den andra husgrunden.

Fig. 7. Sōdra syllen till hus 2. Foto frān S.

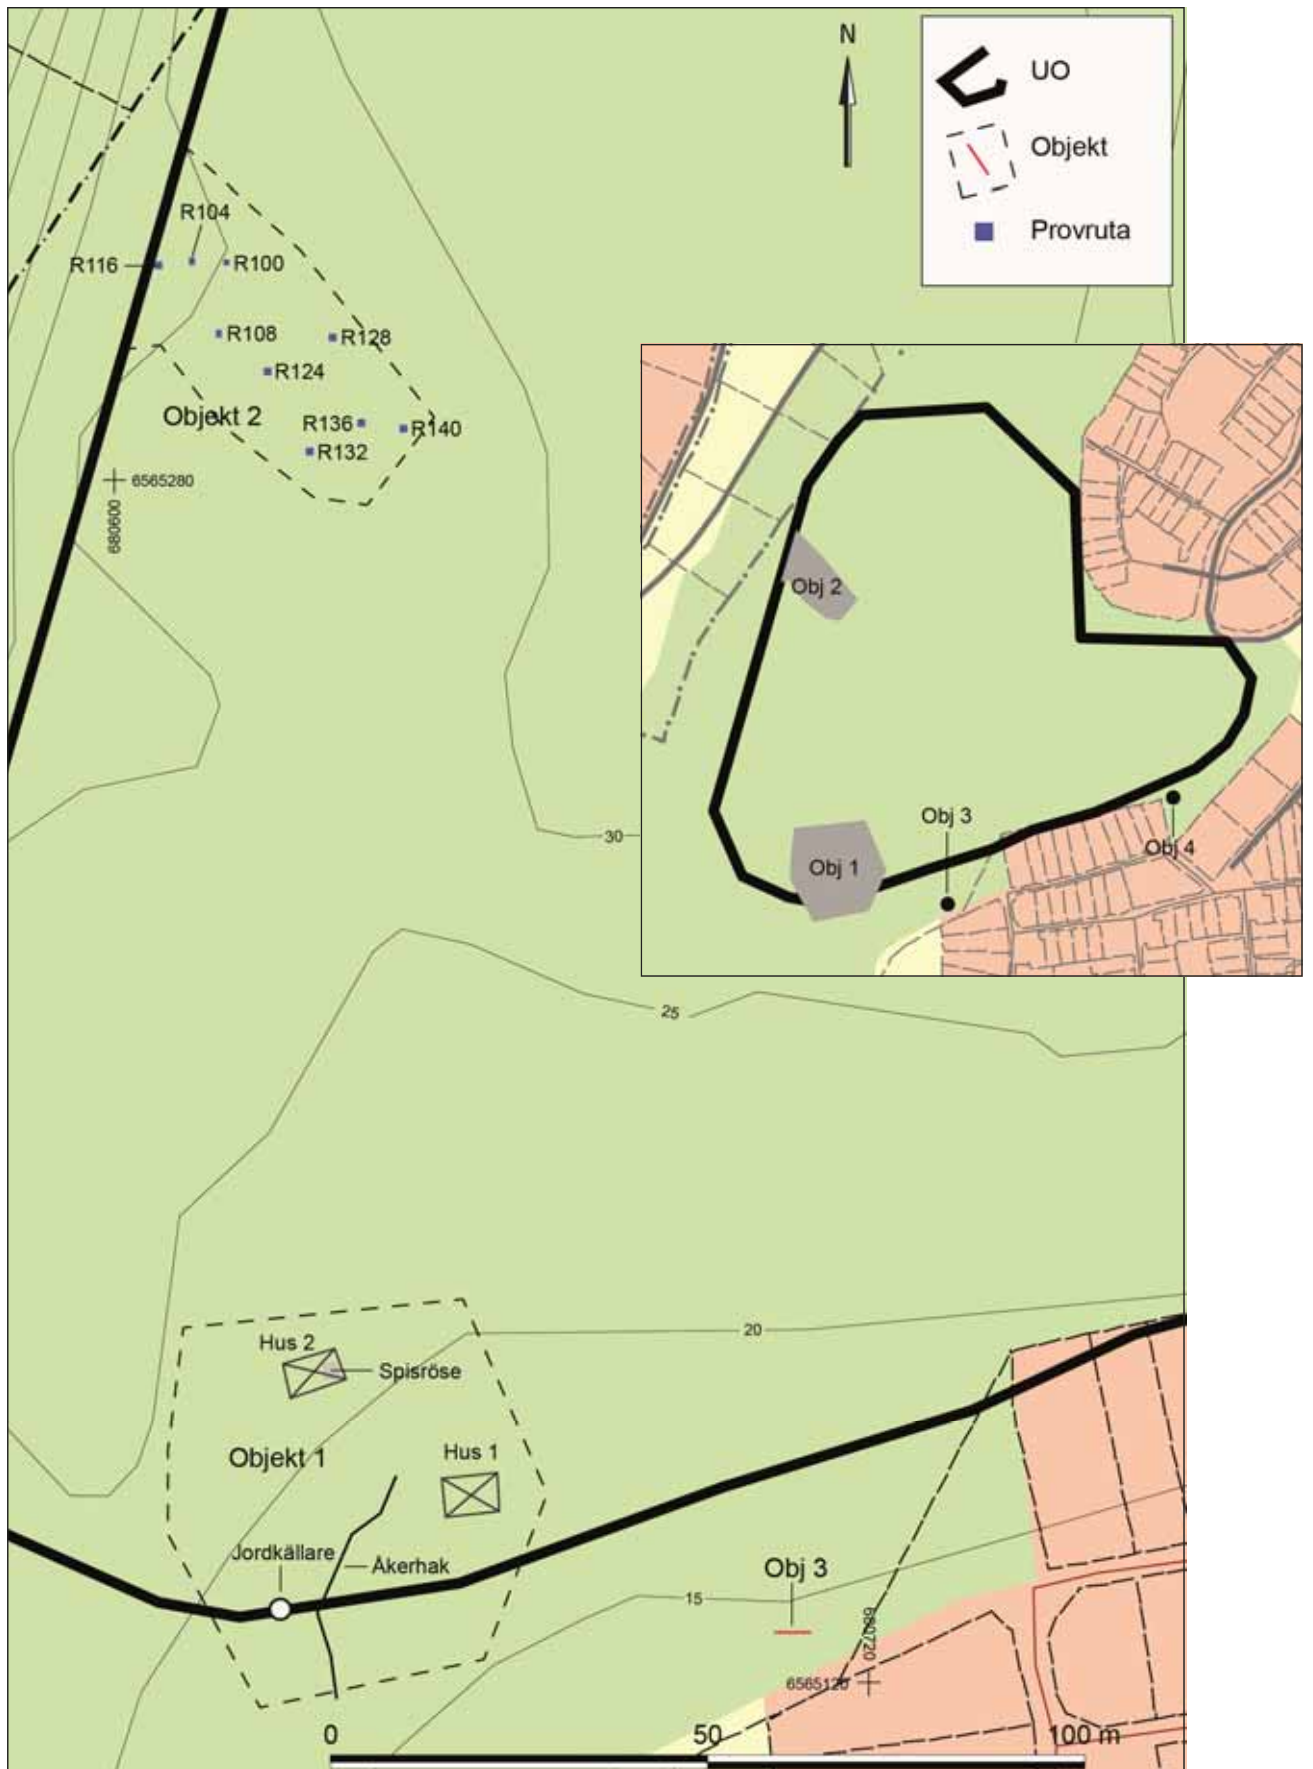
I samband fältinventeringen påträffades två tidigare oregistrerade objekt som bedömdes vara av antikvariskt intresse inom UO (objekt 1 och 2, fig 9). Av dessa utgjorde objekt 1 lämningarna efter gården Klena och objekt 2 vad som bör ha varit ett topografiskt sett gynnsamt boplatsläge under stenåldern.

Inom objekt 2 grävdes nio provgropar i syfte att eftersöka spår av antikvariskt intresse (fig. 9, bilaga 1). Ingenting framkom som styrkte antagandet av ett tidigare nyttjande av ytorna, varför objekt 2 avskrevs från vidare utredning.

Fig. 9. Plankarta med objekt inom UO, skala 1:1000. Infällt en översikt-karta över hela UO med läget för samtliga påträffade objekt, skala 1:4000.
