Omläggning av Fresta södra kyrkogårdsmur

Rapport 2017:03

Arkeologisk schaktövervakning i samband med omläggning av kyrkogårdsmur inom Fresta kyrkogård.

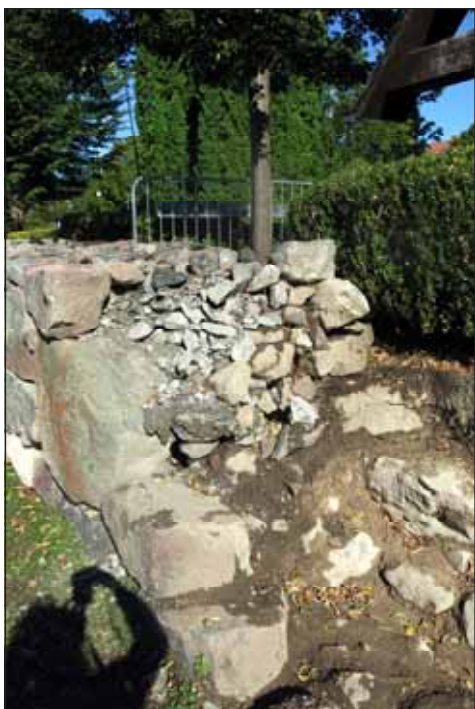
Fig. 3. Den äldre murens kärna.

Arbetet skedde i samverkan med läns museets bebyggelseantikvarie, som vid genomgång av handlingar i Fresta församlingsarkiv fann att aktuellt avsnitt av kyrkogårdsmuren senast lades om 1958-1960. Muren hade en bruksmurad kärna som utgjordes av mindre sten som delvis var krossad. Bruket var uppblandat med jord. Bitvis var muren kraftigt påverkad av rotsystem. Muren plockades ner till grundläggningen (basen) som lämnades orörd. Basen utgjordes av större sten i lerig mo. Botten rensades översiktligt med skärsliv i syfte att finna eventuella daterande fynd. På ett avsnitt av muren saknades grundläggning och där har därför mer urschaktning skett till cirka 0,5 m under markytan.

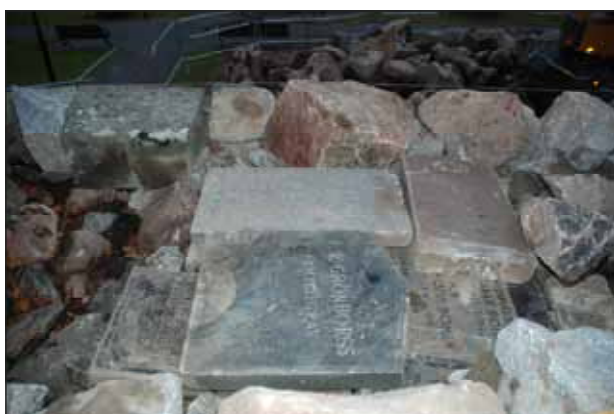
Fig. 4. Totalt åtta stycken yngre gravstenar lades in i den omlagda muren.

Inga fynd äldre än 1850 framkom. Två yngre gravstenar från tiden kring 1900 framkom och beslut togs under arbetet att återinföra dem i muren. Dessutom tillfogades sex stycken yngre gravstenar som under senare år borttagits från kyrkogården sedan gravrätten återgått.

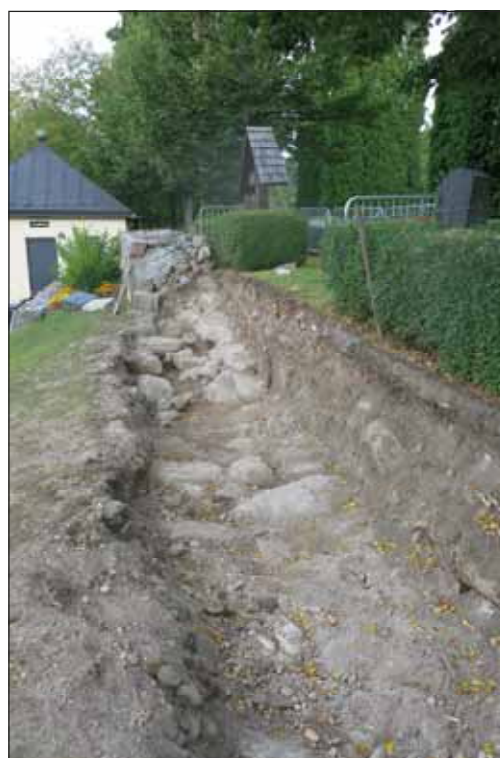
Fig. 5. Basen av ett borttaget murparti.

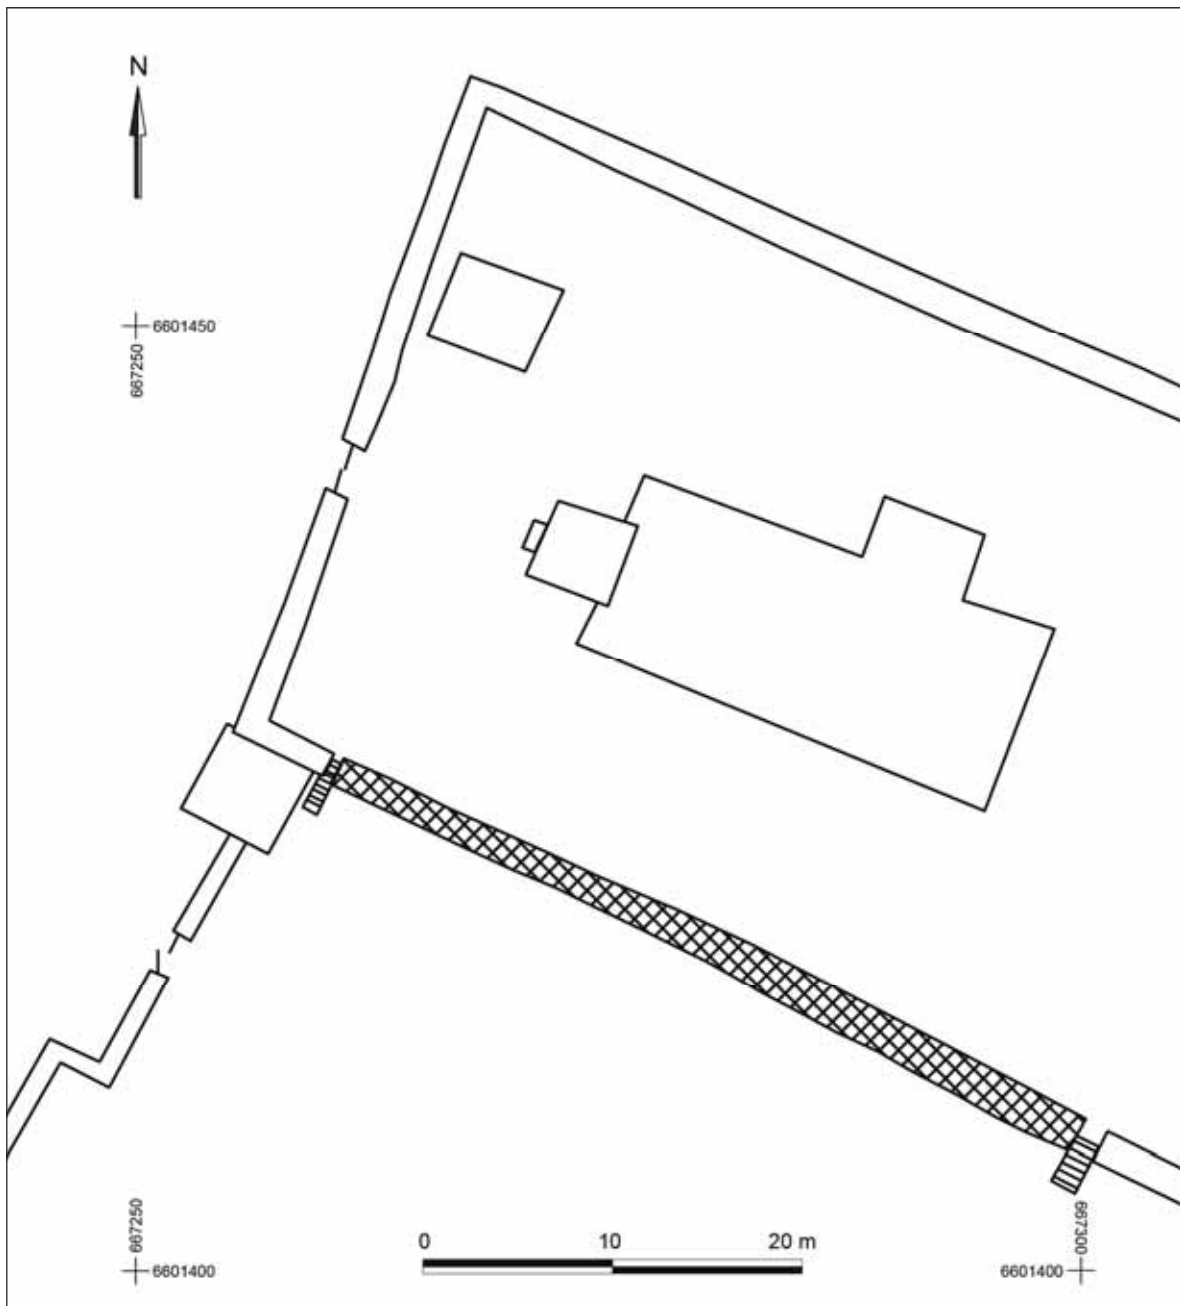
Fig. 6. Plankarta över Fresta kyrka och bogårdsmur. Berörd mursträckning skrafferat. Skala 1:400.

Omlagt parti är har en längd av ca 34,2 m och en bredd av 2,0 m. Höjd 0,45 m i norra sidan och 1,2 m på södra sidan. Muren är uppbyggd av mestadels granit och gnejs med en storlek av 0,2-0,8m. Ingen förekomst av sandsten fanns.
