Fresta kyrka

Rapport 2017:04

Antikvarisk medverkan vid omläggning av Fresta södra kyrkogårdsmur

Upplands Väsby kommun

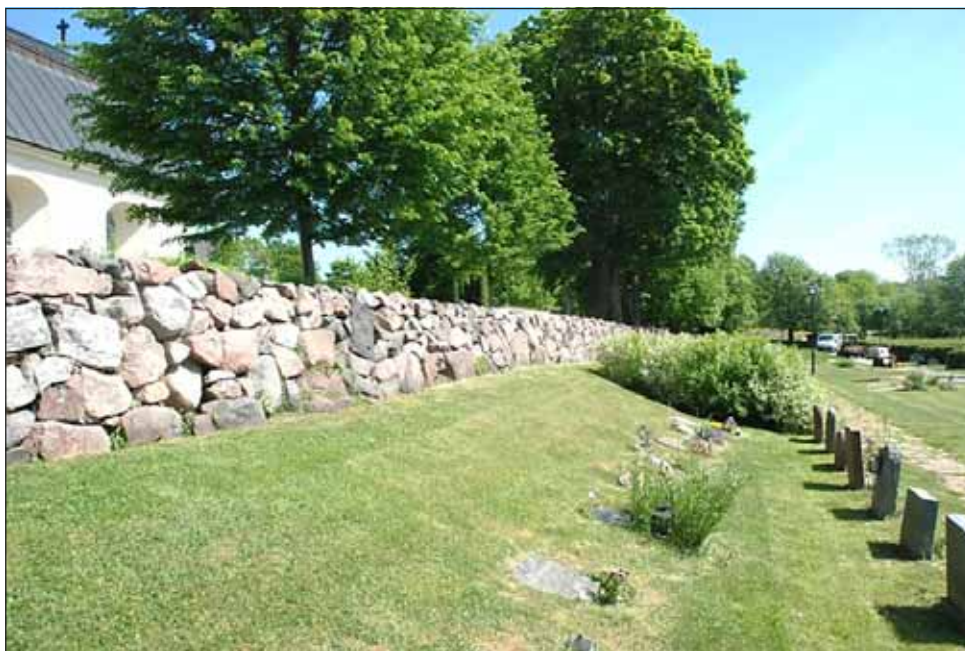
Fresta södra kyrkogårdsmur fotograferades 2016-06-02, vid ett förberedande möte inför årets omläggning.

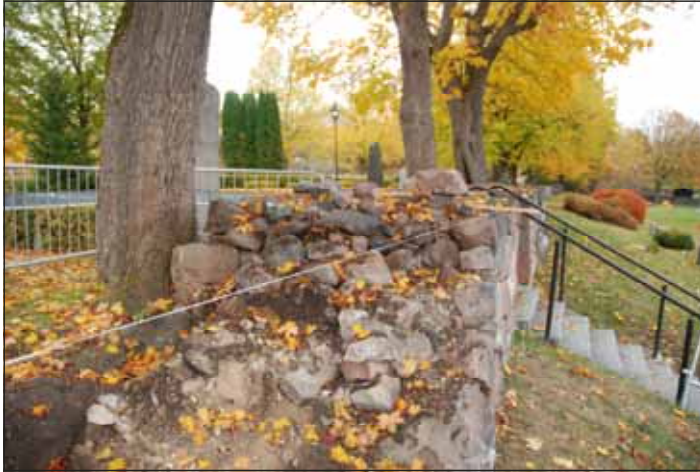
Fig. 3. Sektionsbild av kyrkogårdsmur före omläggning, mot väster 2016-10-19. Foto: Lars Andersson.

Under 1950-talets senare del påbörjades omläggning av kyrkogårdsmuren. Noteringar i församlingsarkivet visar att södra kyrkogårdsmuren omlades i etapper åren 1958-60. Till utförandet karakteriserades muren som "en enklare skalmur". Arbetena stod under ledning av Alvin Andersson.

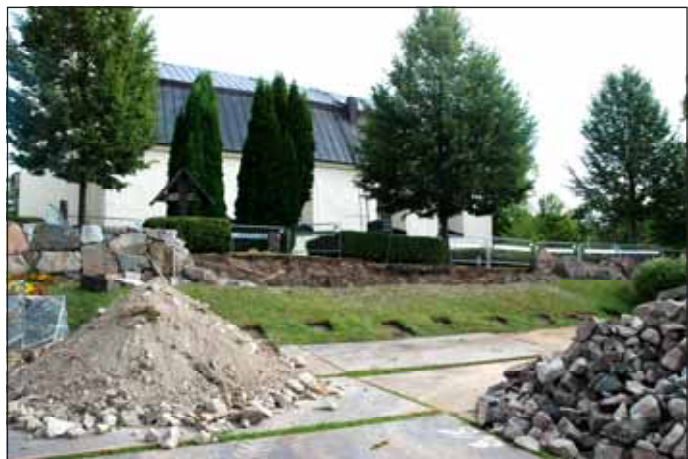
Fig 4. Foto efter byggtidens två första veckor, 2016-08-25.

Byggstart inföll måndagen den 15 augusti 2016. Etappvis demonterades muren, från väster räknat, ner till grundskiften i marknivå. Demonteringen skedde med gripkloförsedd grävmaskin. Murstenarna sorterades i skilda fraktioner och mellanlades på körplåtar och träfiberskivor, som utplacerats på gräsytor närmast angränsande gravkvarter i söder. Stenkross och annat finkornigt material i murens brukmurade kärna kasserades.

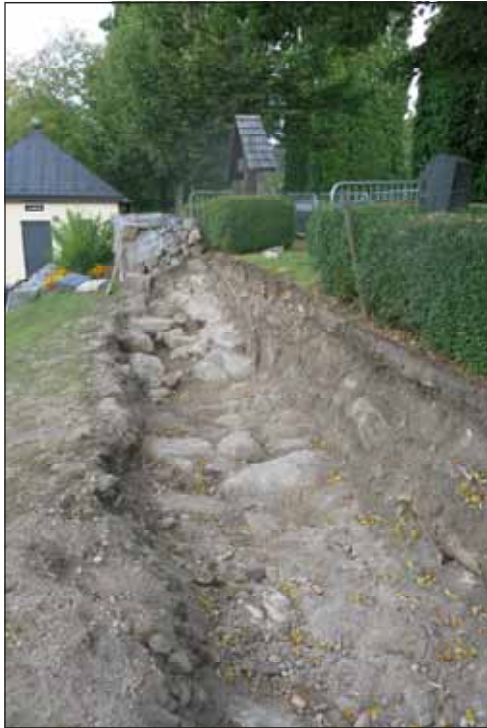
Fig. 5-10.

Ovan. Nedtagen kyrkogårdsmur 2016-08-30.

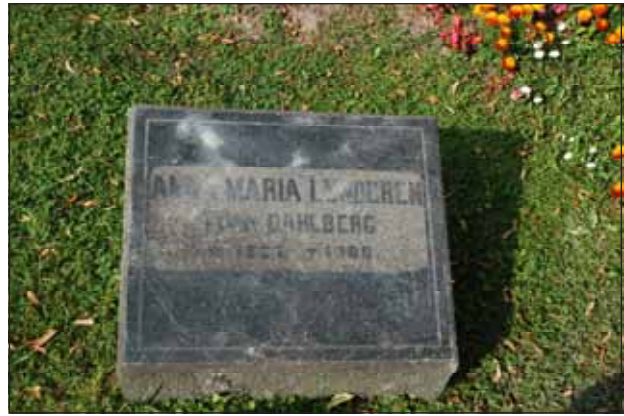
Ovan höger. I muren fanns en gravsten av polerad diabas.

I muren återfanns två gravstenar. Den ena är av kalksten, med slipade ytor, skulpterad 1896. Den andra är av diabas, med polerade ytor, skulpterad 1900. Vidare hittades ett gravstensfundament, med en metallbricka som meddelar "Aktiebolaget Bröderna Flinks granitstenhuggeri Westervik".

Vid avslutande omläggning i november återinlades de två gravstenarna och gravstensfundamentet som hittats tidigare under arbetet. Dessutom inlades ytterligare sex gravstenar, hämtade från församlingens kyrkstall, där gravstenar från utgångna gravrätter förvaras.

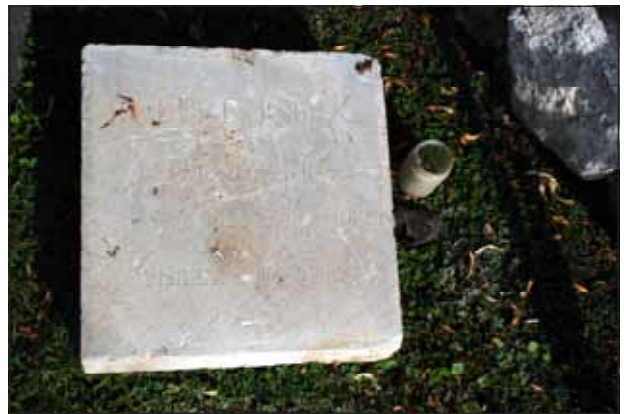
2:a bild till höger. I muren fanns en gravsten av slipad kalksten.

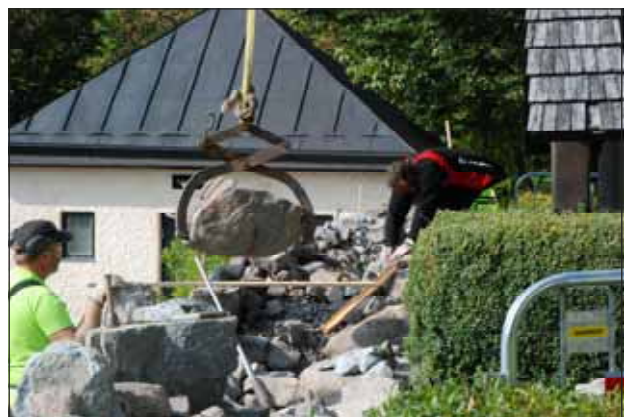
3:e bild till höger. En gripklofsedd grävmaskin användes vid omläggningen 2016-09-13.

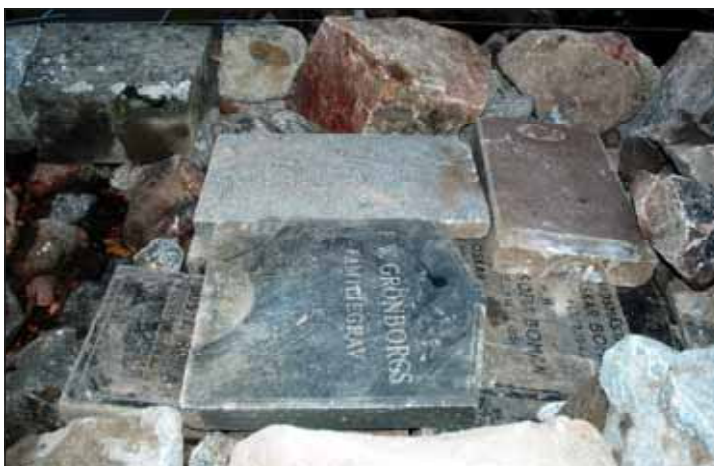
Fig. 11. Åtta gravstenar från utgångna gravrätter lades in i kyrkogårdsmuren 2016-11-22.

- På en del av mursträckan måste ny grund läggas, vilket inte var förutsett.
- I arbetets slutfas bestämdes att i muren lägga åtta gravstenar med lämplig passform, hämtade från kyrkans förråd. Åtgärden motiverades med att ingen längre gör anspråk på dem. I kyrkogårdsmuren fyller de en funktion och bevaras för eftervärlden.

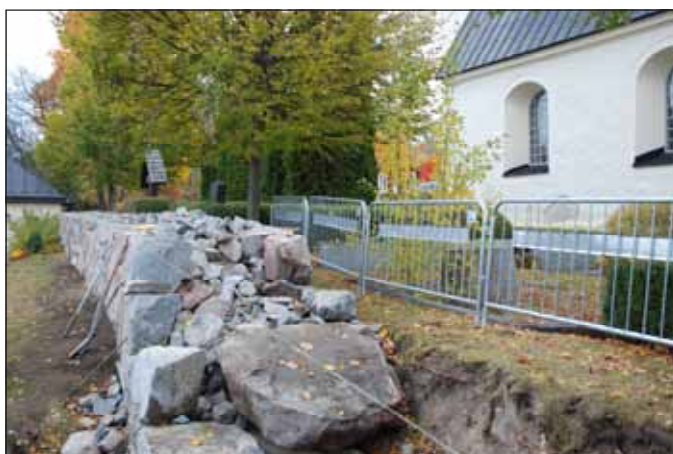
Fig. 12. Sektionsbild av nylagd kyrkogårdsmur, foto mot öster 2016-10-19. Foto Lars Andersson.

Den omlagda muren skiljer sig från föregående, genom att vara helt igenom kallmurad. För att få större stabilitet än förut anvisades 20 % bindare i muren, fördelade jämnt över sträckan. I praktiken inleddes detta att bindstenar lades med 5-7 meters mellanrum. Partier som bedömdes

ha haft alltför hög andel mindre stenar lades om med större, valda för att ansluta väl till form och färg.

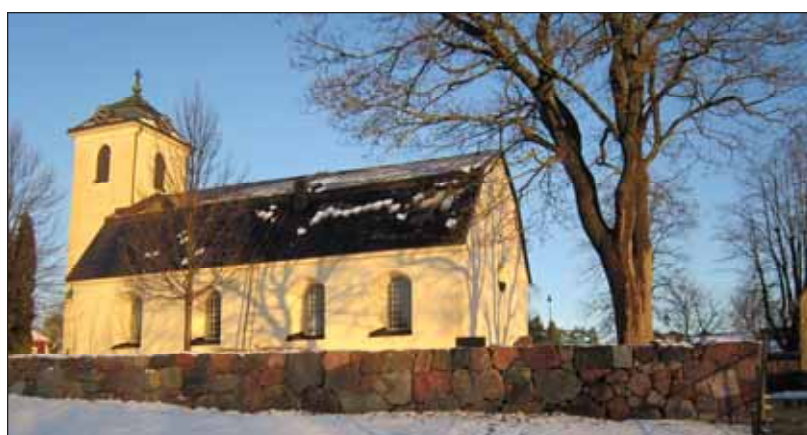
Fig. 13. Kyrkogårdsmuren vid slutbesiktning 2016-12-14.

Den 15/8-2016 – 1/12-2016 renoverades Fresta södra kyrkogårdsmur. Omläggning från grunden skedde på en sträcka fem meter in från murens sydvästra hörn och drygt 34 löpmeter österut, fram till en centralt placerad muröppning med trappa. Öster om trappan säkrades och kompletterades befintlig mur. Vid antikvarisk slutbesiktning den 14/12-2016 godkändes genomförda arbeten.
