TORPET HÄLLKANA

Hällkana 1:1 i Bro socken

Kulturhistorisk dokumentation och värdering

Rapport 2017:13
Diarienummer 2015: 160

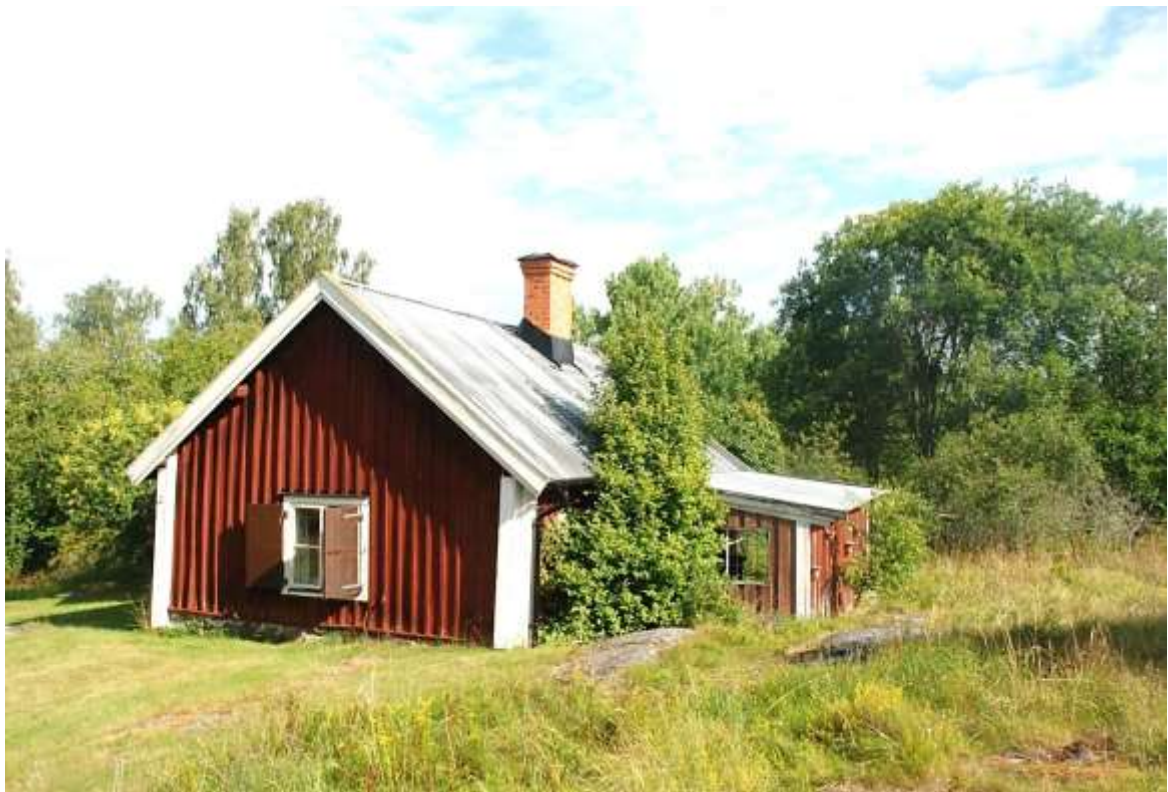
Omslag: Södra gaveln och östra långsidan på torpstugan i Hällkana

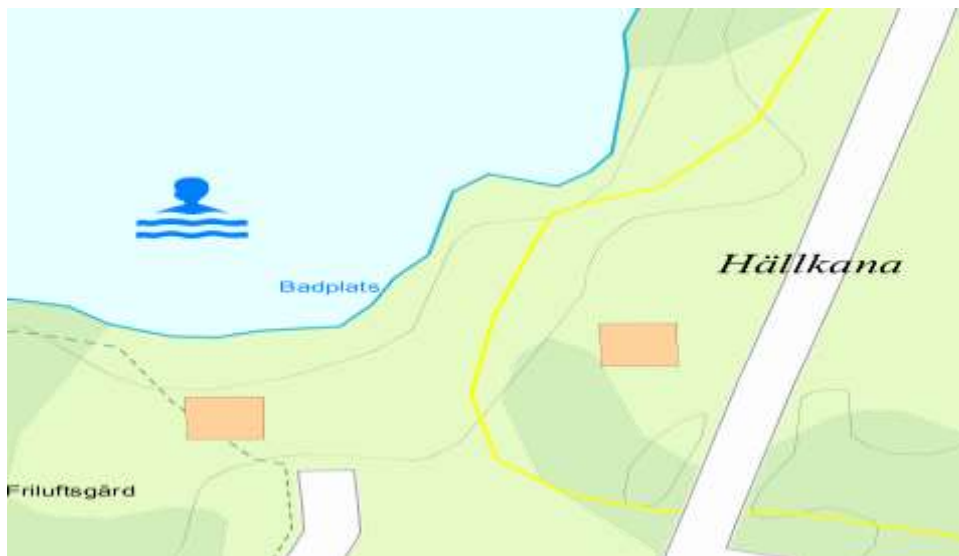
Ovan ses ett aktuellt utdrag från Tötortskartan för Stockholms län. Den gula linjen markerar gränsen för Lejondals naturreservat. Öster om torpet Hällkana passererar Upplands-Broleden. På flygbilden nedan ses till vänster Hällkana friluftsgård med tillhörande badplats vid Lejondalsjön, till höger torpet Hällkana. Längst ner ses torpet Hällkana med omgivande, stenbundna hagmarker. (Flygbilden togs 2015 och ligger till grund för tötortskartan.)

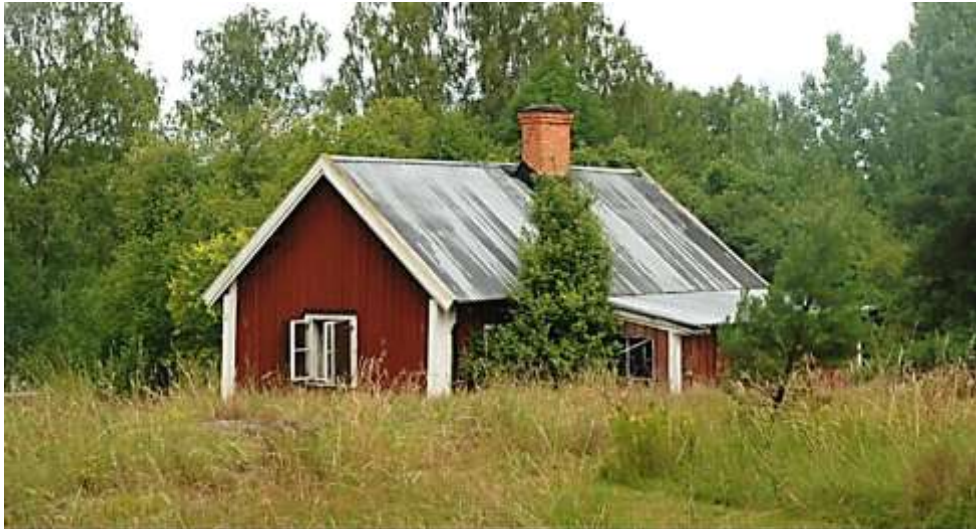
Stugan omges av stenbundna betesmarker, i terräng som sluttar västerut mot Lejondalssjön. Fotot togs 2016-07-28.

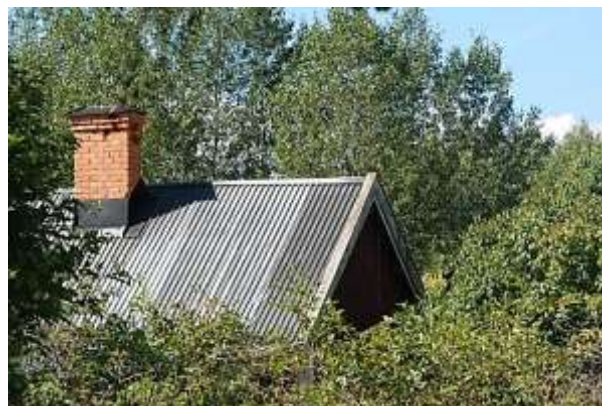
Växtligheten tätar på omgivande hagmarker, som inte längre betas. Fotot togs 2016-08-03

- Växtligheten har tilltagit nära intill stugans norra gavel och östra långsida. Rökning krävs, främst för att undvika kvarstannande fukt och mögel.
- Med tanke på byggnadsklimatet är också angeläget att förbättra vattenavledningen. Hängrännor och stuprör bör sättas upp på västra sidan och på stupröret i sydost bör funktionen kontrolleras och förbättras.
- Skorstenens tegelmur bör snarast fogas om.
- För drygt fem år sedan provtrycktes skorstenen och godkändes för eldning, inför installation av ny kamin i kammaren. Dessvärre stals kaminen innan den hann monteras. Av hänsyn till både husets och skorstenens fortbestånd vore önskvärt att ansluta en kamin och regelbundet elda i den.
- Fasaderna bör rödfärgas och fönstren ommålas inom fem år
- Plåttaket blästras rent från lös färg och ommålas inom fem år

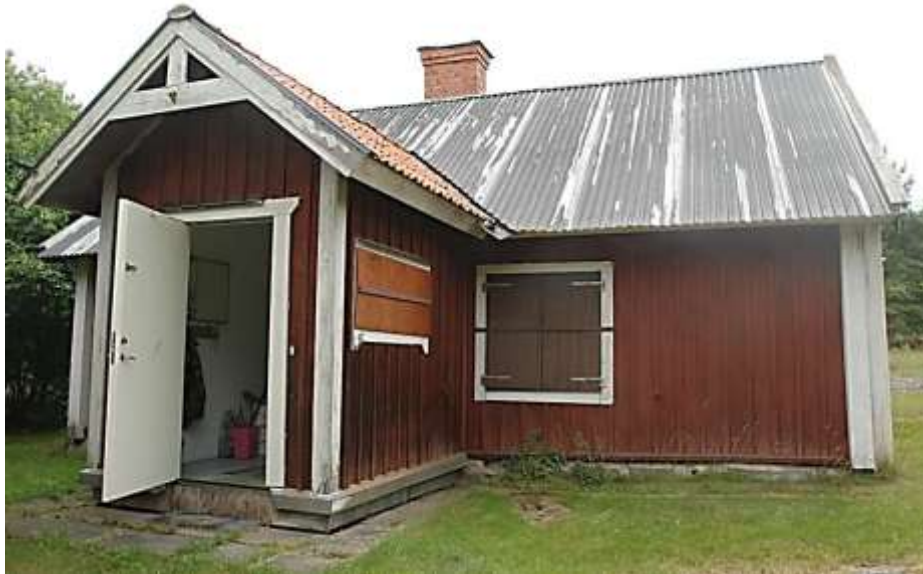
Torpstugan är sannolikt från första hälften av 1800-talet, byggd i en våning med vind. En senare tillkommen farstukvist finns utbyggd på västra långsidan. Utanpå östra långsidan finns ett uthus, f d fårstall. Stugan omges av stenbundna betesmarker, i terräng som sluttar västerut mot Lejondalssjön.

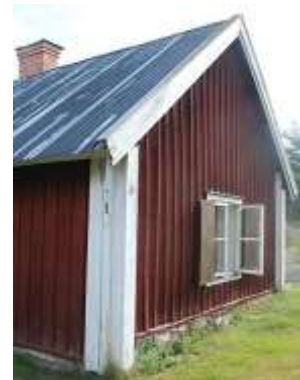
Södra gaveln och sydvästra knuten. Fotot togs 2016-07-28.

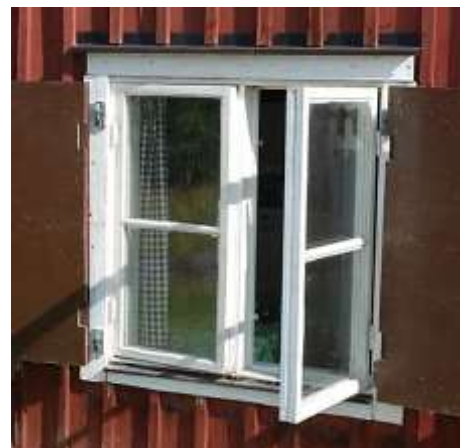
Fönster: Fönstersnickerierna är vitmålade. På gavlarna och på södra långsidan sitter inalles fem fönsteröppningar, indelade med mittpost. I karmarna sitter kopplade utåtgående bågar, vardera spröjsade i två rutor. På norra långsidan sitter ett mindre fönster, indelat med mittpost. I karmarna sitter kopplade utåtgående bågar utan spröjsverk. Normalt är fönstren tillslutna med luckor på utsidan.

Västra köksfönstret 2016-07-28

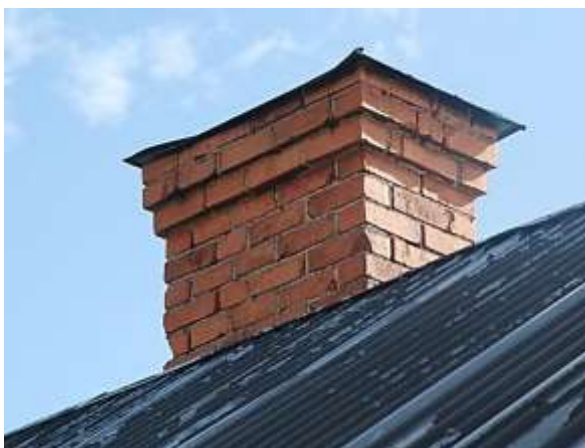
Skorstenen är murad med stortegel och utkragad.

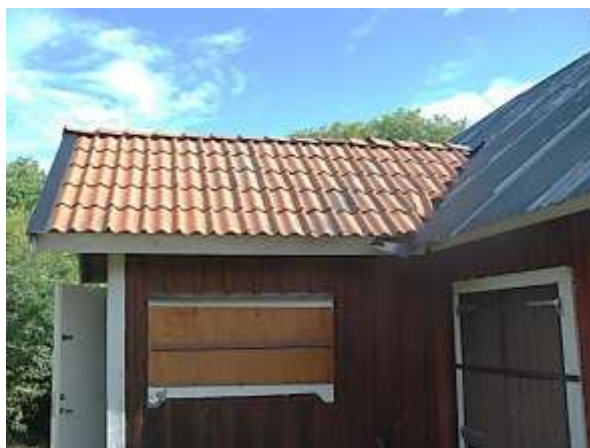
Farstukvisten har tegeltak.

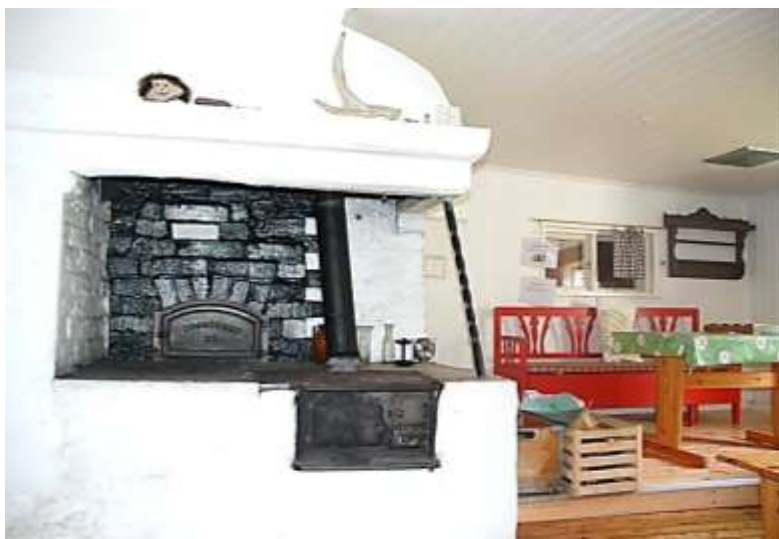
Centralt finns en kökseldstad, med murad kåpa. I den ursprungligen öppna härden har senare tillkommit en järnspis, *Husqvarna No 028*. Bakugnen tillsluts med en välvd järnlucka *Husqvarna No 1*. Köksskåpen är av 1950-talstyp, med ursprungliga låsreglar och med furuknoppar av 1970-talstyp.

Kökseldstaden med tillhörande bakugn tar stor plats.

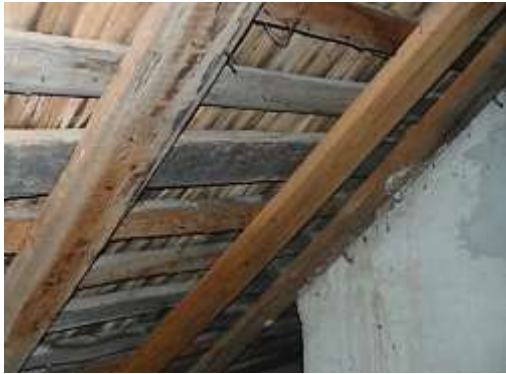
Yttertaket har av glespanel och hyvlade spån, som underlag för den yttre plåttäckningen.

Genom lucka i norra gavelröstet sker tillträde till vinden. Där ligger konstruktionen synlig. Yttertaket bärs av åsar, som vilar på gavlar och stolpar inne på vinden. Som underlag för den yttre plåttäckningen tjänar hyvlade spån på horisontell glespanel. På en del av västra takfallet ligger sentida, vertikal underlagspanel. Vindsbjälklaget har isolerats med spån. Murstocken är putsad och vitkalkad. På vinden förvaras fönsterbågar, vilka sannolikt suttit i stugan före de nuvarande.

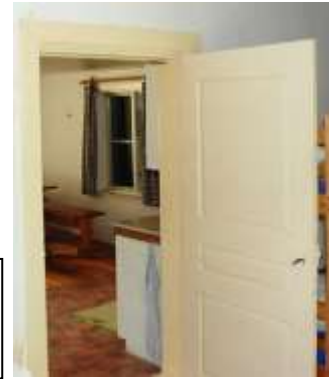
Väggarna är klädda med boardskivor och tapetserade. I taket sitter skivor med strukturtapet. Till köket leder en ramverksdörr av tidig 1800-talstyp, sannolikt ursprunglig, med tre fyllningar och utanpåliggande kammarlås.

Dörren mellan kammare och kök är sannolikt ursprunglig.
Fotot togs 2016-07-28
