# BRO STATIONSHUS

Bro prästgård 4:1 i Bro socken

Kulturhistorisk dokumentation och värdering

Rapport 2017:15

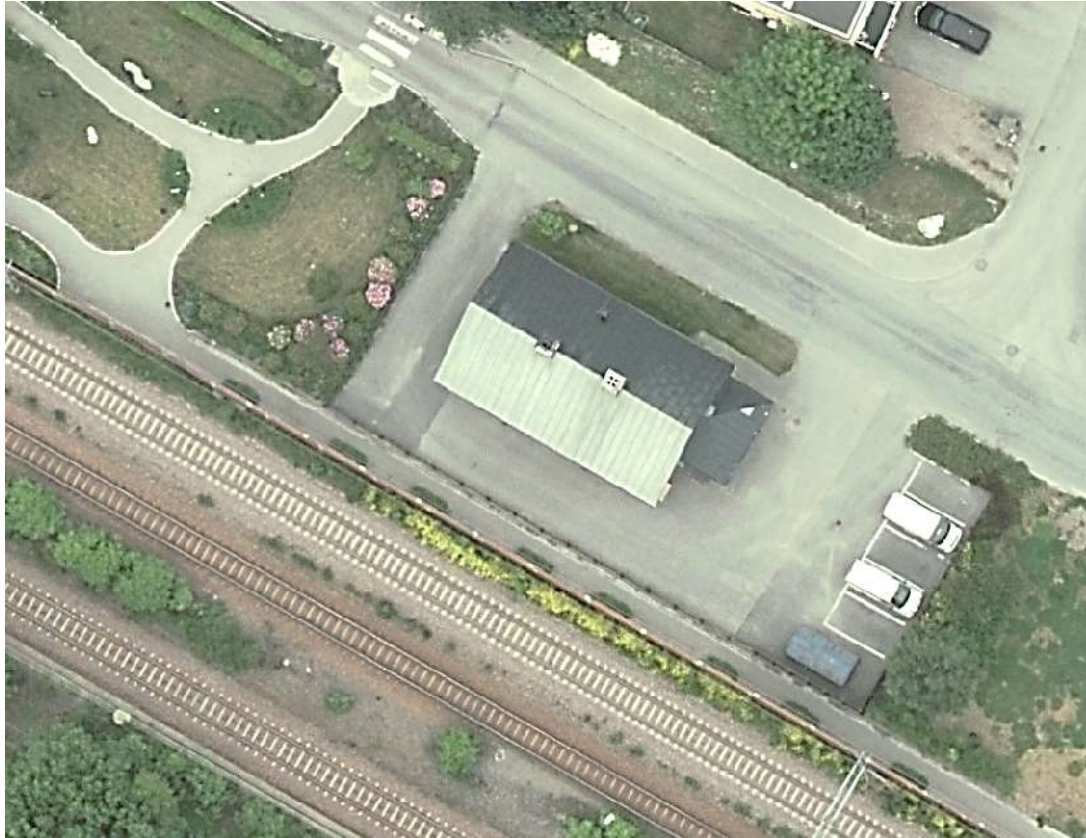
Den före detta perrongen söder om stationshuset har avgränsats med ett falurött bullerplank. Stationsvägen passerar på stationshusets norra sida. Fotot togs 2016-07-28

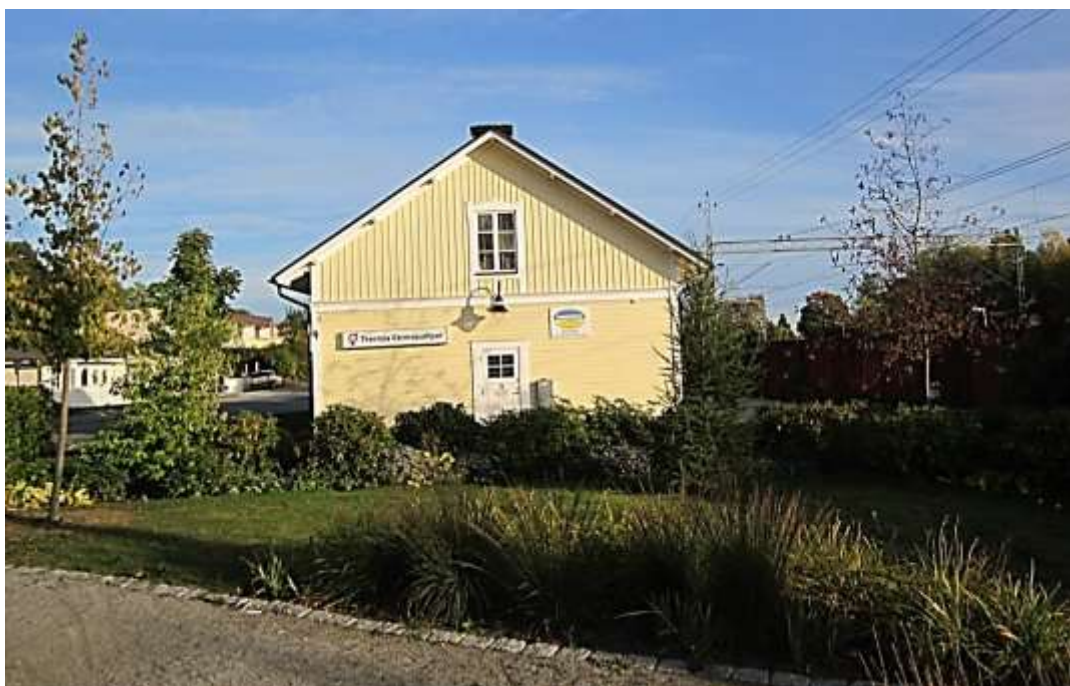
Området väster om stationshuset upptas av planteringar och grusade gångar. Fotot togs 2016-09-25.

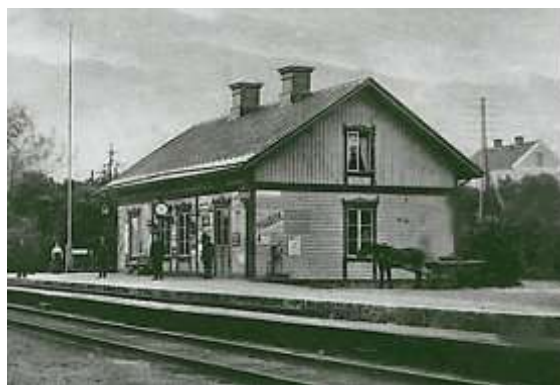
Efter att järnvägen togs i drift förbättrades snart järnvägsbolagets ekonomi. På 1880-talet fick banans alla stationshus fasadpaneler, utsmyckade och kontrastrikt färgsatta. Ett foto av Bro stationshus från denna tid visar en ljus panel, fältindelad med listverk och hörnpartier i mörkare färg. Fönstren hade vita snickerier och markerades med utsirade överstycken. Framträdande vid denna tid var också de många emaljerade reklamskyltarna, vilka satt väl synliga i fasaden. Yttertaket täcktes med falsad plåt och kröntes med två symmetriskt placerade, utkragade tegelskorstenar.

Bro stationshus fotograferat på 1880-talet. Källa: [www.upplands-bro.se/bildarkivet](http://www.upplands-bro.se/bildarkivet)

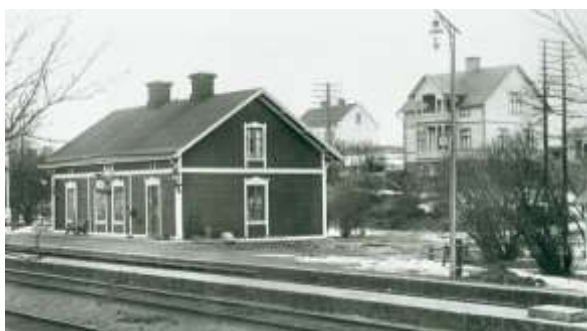
Bro stationshus omkring 1915.  
Källa: [www.upplands-bro.se/bildarkivet](http://www.upplands-bro.se/bildarkivet)

Trettio år senare hade Bro station fått ett mer dämpat uttryck. Av ett foto taget omkring 1915 framgår att inga reklamskyltar längre fanns uppsatta. Fasadpanelen var målad i en mörk, troligen rödbrun nyans, medan listverk och knutar var vita och fönstersnickerierna gröna.

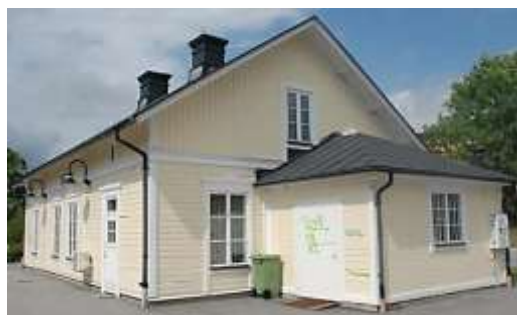
Bro stationshus 2016-07-28

På 1920-talet fick stationshuset en utbyggnad på östra gaveln. Som en följd av utbyggnaden hade östra gavelnfönstret flyttats från mittaxeln söderut.

I juli 1945 övertogs Stockholm – Westerås – Bergslagens järnväg av SJ. Därmed inleddes arbetet med att elektrifiera banan, i enlighet med ett tidigare riksdagsbeslut. Statens övertagande avspeglades också i renoveringen som stationshuset några år senare genomgick. Fasaderna målades ljusgula, medan listverk och fönstersnickerier målades vita. Denna förenklade färgsättning har stationshuset sedan dess behållit.

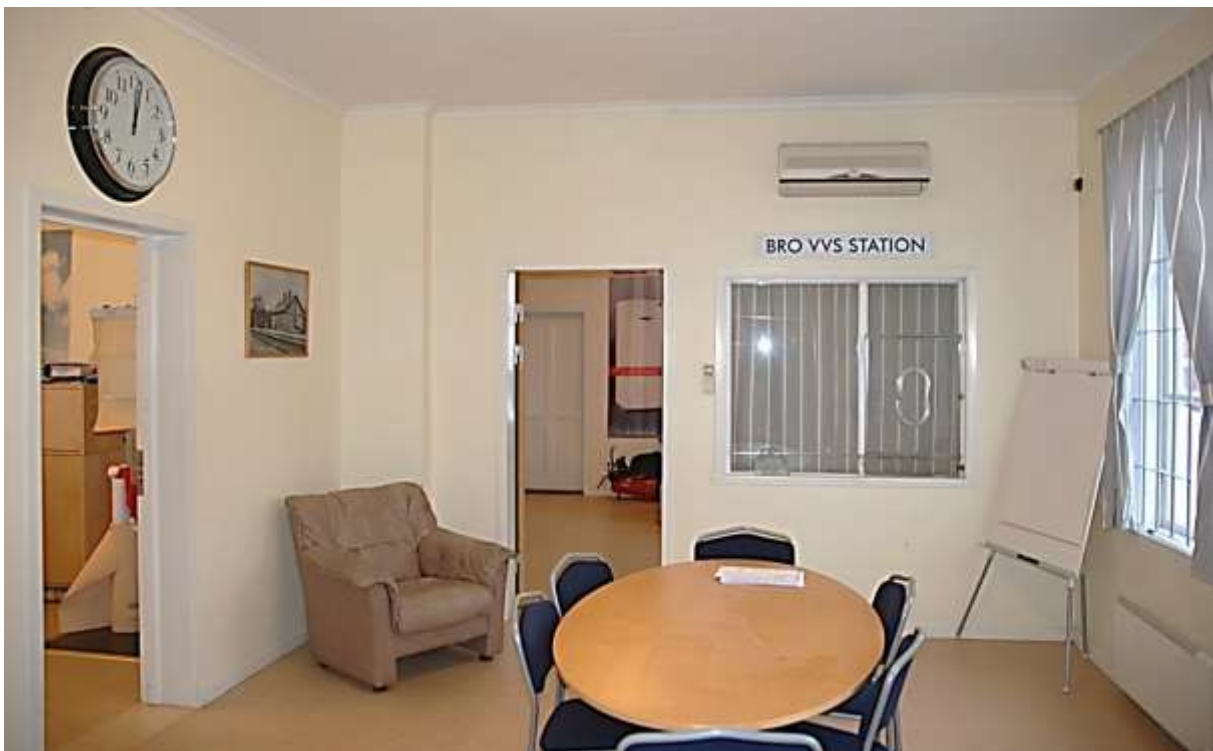
På bilden ovan ses stationshusets f d biljettexpedition, med väntsal i bakgrunden. Fotot togs 2016-11-11.

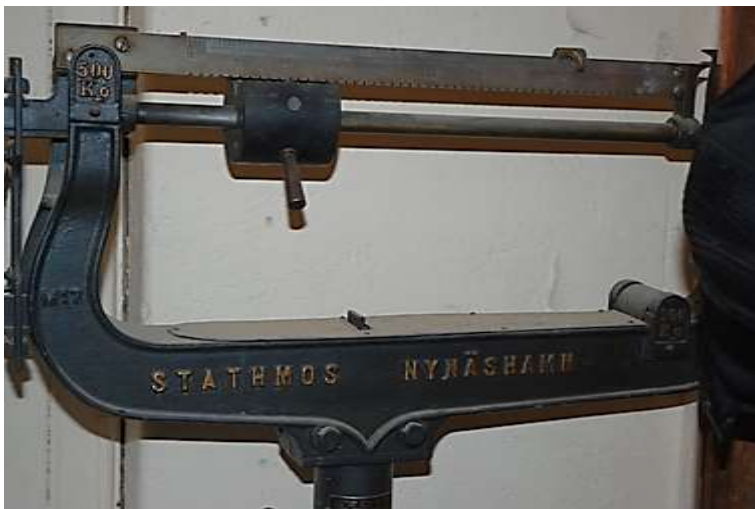
Till vänster ses en närbild av den gamla stationsvågen, som står kvar i f d godsexpeditionen. Fotot togs 2016-11-11.

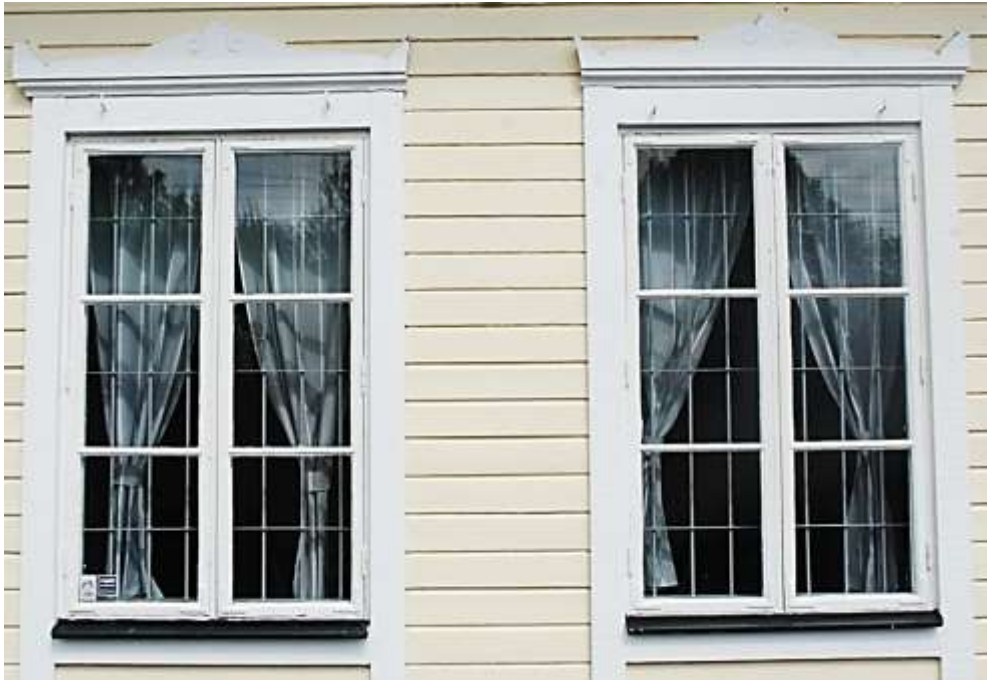
Södra långsidans två mellersta fönster, fotograferade 2016-07-28.

- Fönster:** Fönstersnickerierna är av vitmålad furu, med fönsterbleck av galvaniserad, svartmålad plåt. Fönstren är indelade med mittpost i två kopplade, utåtgående bågar, vardera spröjsade i tre rektangulära, vertikalt orienterade rutor av planglas. Södra sidans två mellersta fönster är av äldre typ, med hörnjärn, troligen från 1930-talet. Övriga fönster är av nyare typ. Fönsterfodren är av hyvlat virke, har utspringande överstycken med "horn" och voluter.

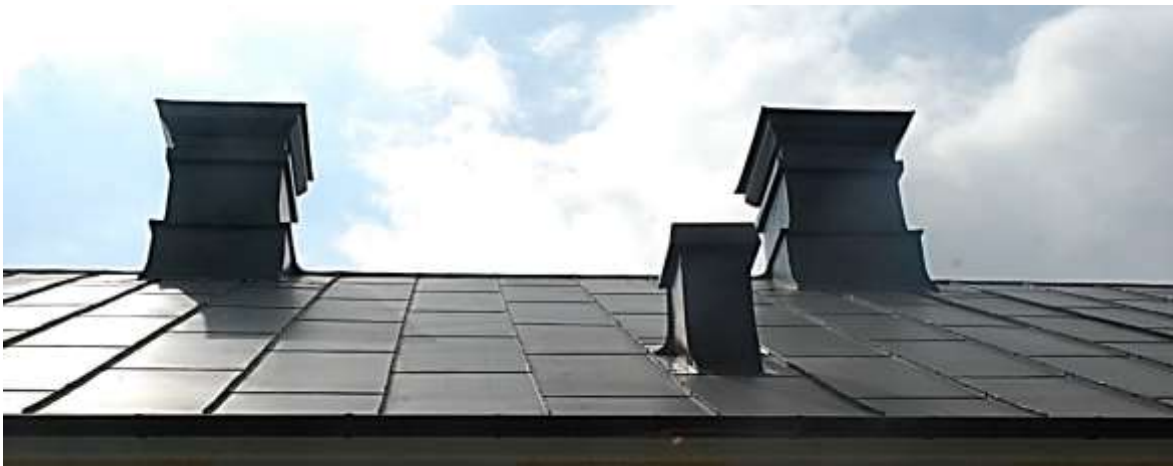
- Tak:** Stationshuset har sadeltak, med takstolar av sågade stockar. Taket täcks med falsad plåt, med tvärfalsar förskjutna halvt – i - halvt. Plåttaket har svartlackats.

- Skorstenar:** Taket har två tegelmurade, utkragade skorstenar dragna genomnocken. Skorstenarna är sedan länge plåtinklädda. (I norra takfallet finns också en stos.)

Stationshusets norra takfall, fotograferat 2016-07-28.

- Klottersanering bör ske oftare.
- Direktverkande elvärmeanläggning bör ersättas med ett vattenburet värmesystem.
- Plåttaket renoveras helst inom fem år.
- Fasaden renoveras helst inom tio år.

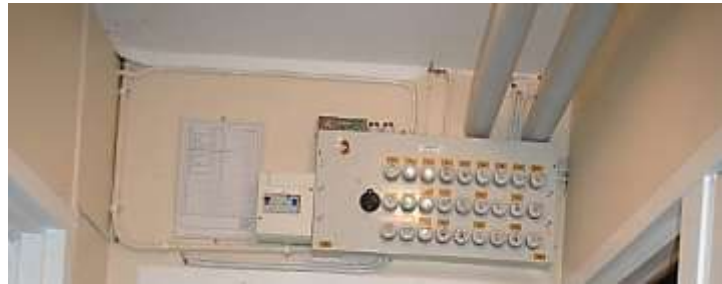
Husets elcentral sitter i farstun. Fotot togs 2016-11-11.

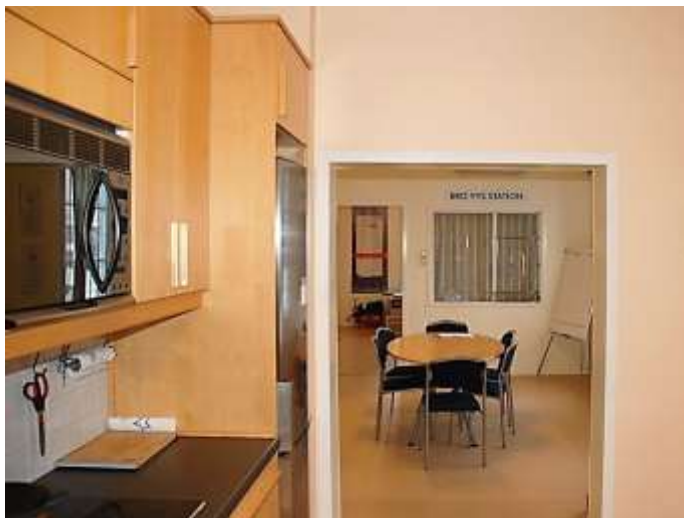
I sydväst finns ett kök, med genomgjutet, beigebrunt linoleumgolv och skivklädda väggar målade med plastfärg i aprikos nyans. Fotlister och dörrfoder är släta och vitmålade. I övergången mot taket sitter en vitmålad list med hålkälsprofil. Taket är klätt med vitmålade boardskivor. En serietillverkad köksinredning mot norrväggen har skåp av lackat trä, induktionshäll och kyl/frys med dörrar i borstat stål.

Kök och f d biljettexpedition 2016-11-11.

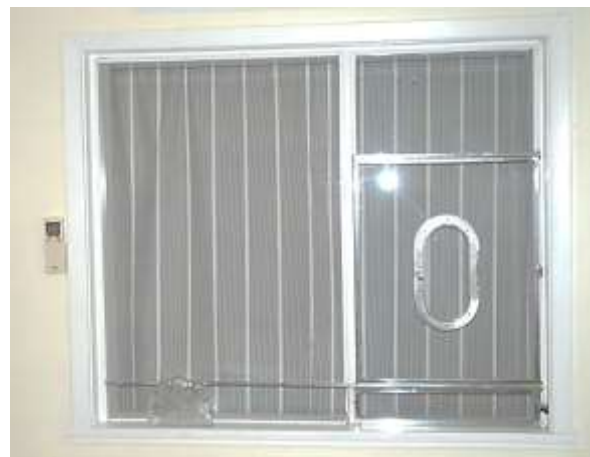
Mitt på södra sidan finns ett samlingsrum, där ursprungligen var biljettexpedition. Golvet täcks av genomgjuten linoleum med brunspräckligt mönster. Väggarna är skivklädda och målade med gul plastfärg. Fotlister och dörrfoder är släta och vitmålade. I övergången mot taket sitter en vitmålad list med hålkälsprofil. Taket är klätt med vitmålade boardskivor. Två fönster finns mot söder, på insidan säkrade med galler. I östra väggen finns en glasad biljettlucka kvar.

Biljettluckan renoverades 2003.

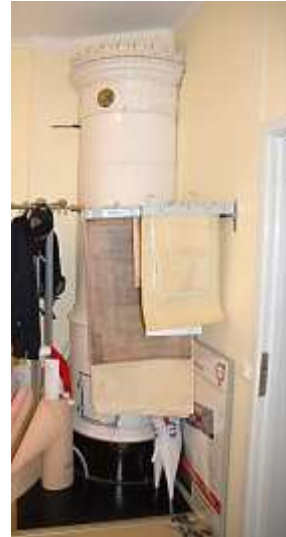
Mitt på norra sidan finns ett kontor, som ursprungligen var stationsinspektorns expedition. Golvet täcks av genomgjuten linoleum med brunspräckligt mönster. Kring en kakelugn i sydöstra hörnet ligger polerad sten. Kakelugnen är rund och vit, med friser i nyrenässanstil. Väggarna är skivklädda och målade med gul plastfärg. Fotlister och dörrfoder är släta och vitmålade. I övergången mot taket sitter en vitmålad list med hålkälsprofil. Taket är klätt med vitmålade boardskivor. Två fönster finns mot norr, på insidan säkrade med galler.

Kakelugnen i nyrenässanstil

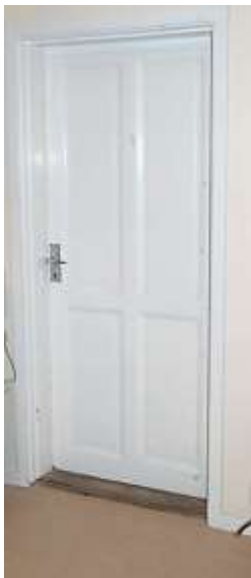
I öster finns den f d väntsalen, idag ett varulager. Golvet täcks av genomgjuten linoleum med brunspräckligt mönster. Fotlister och dörrfoder är släta och vitmålade. I övergången mot taket sitter en vitmålad list med hålkälsprofil. Taket är klätt med vitmålade boardskivor. Mot öster finns en blank vit ramverksdörr med fyra stående fyllningar.

Den ursprungliga ramverksdörren inramas av släta foder, förmodligen från 1950-talet.

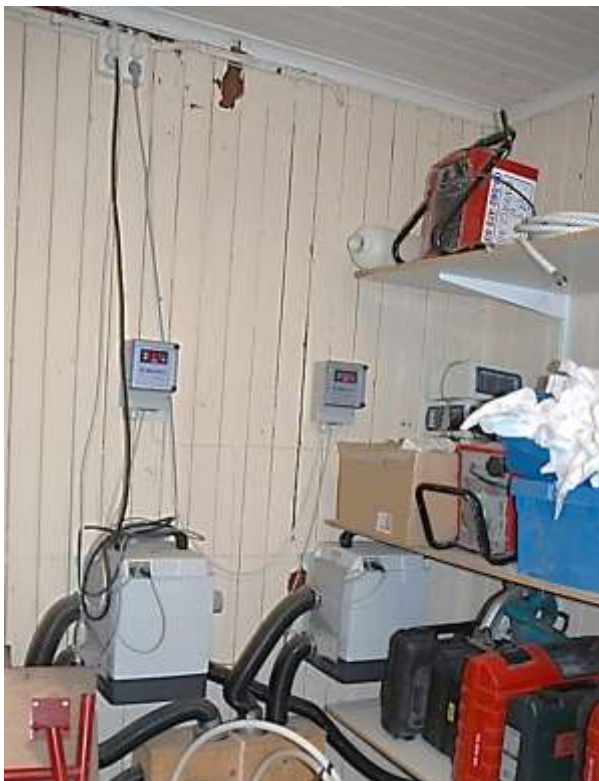
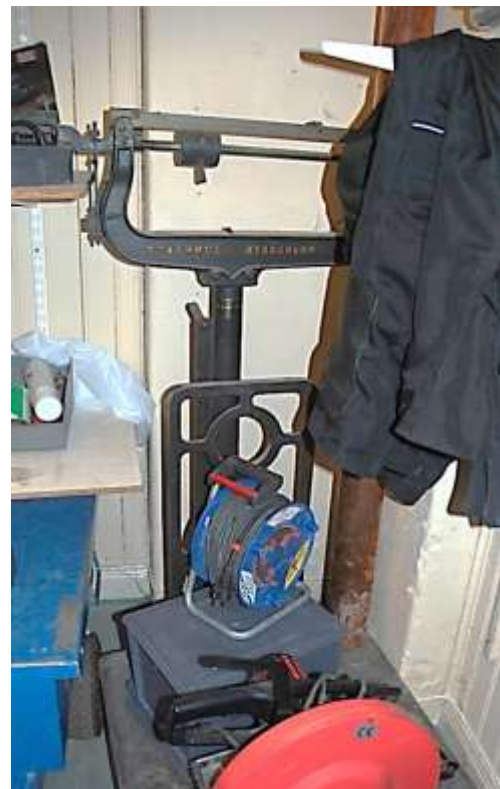
Den östliga utbyggnaden, en före detta resgodsexpedition, används som maskin- och verktygsförråd. Väggarna är klädda med pärlspånt som målats i gräddvit nyans. I sydöstra hörnet finns ett platsbyggt hörnskåp, med sentida dekorationsmålning. Mot golvet sitter en profilerad fotlist. I övergången mot taket sitter en taklist med hålkälsprofil. Taket är klätt med vit pärlspåntpanel. I nordväst finns avfuktningssaggregat, avsedda att hålla husets grund och undergolv torra. Stationsvägen står kvar i rummet.

På bilden till vänster ses avfuktningssaggregat, avsedda att hålla grunden torr. Ovan ses stationsvägen. Fotografierna togs 2016-11-11.

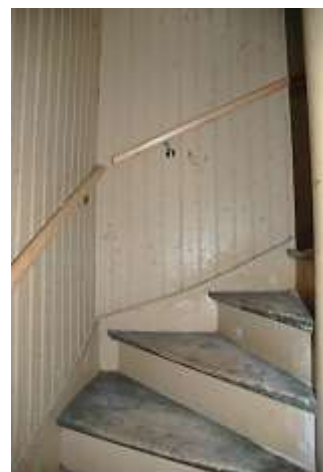
Från farstuns östra sida leder en ramverksdörr vidare in till en trappuppgång. Dörrens fyllningar har överspikats med boardskivor. Trappuppgången är svängd, med målade trätrappsteg. En rund, lackad ledstång finns uppsatt. Väggarna är klädda med pärlspånt som målats med beige oljefärg. Trappan leder upp till ett ouppvämt lagerrum, som upptar cirka  $\frac{3}{4}$  av övervåningens yta. Golvet består av spåntade, såpskurade bräder. Väggarna är klädda med gråmålad pärlspåntpanel. I taket sitter vitmålad pärlspåntspanel. En putsad och vitkalkad murstock står i rummets västra del. Utmed väggarna sitter konsolhyllor. I öster finns en halvfransk dörr med fyra stående fyllningar, målad med gul oljefärg. Dörren leder in till östra gavelrummet. Där ligger linoleumgolv med gjutet jaspé – mönster. Väggarna är klädda med gråmålade board – skivor och en taklist med hålkälsprofil. I taket sitter vitmålad board.

Trappan till övervåningen

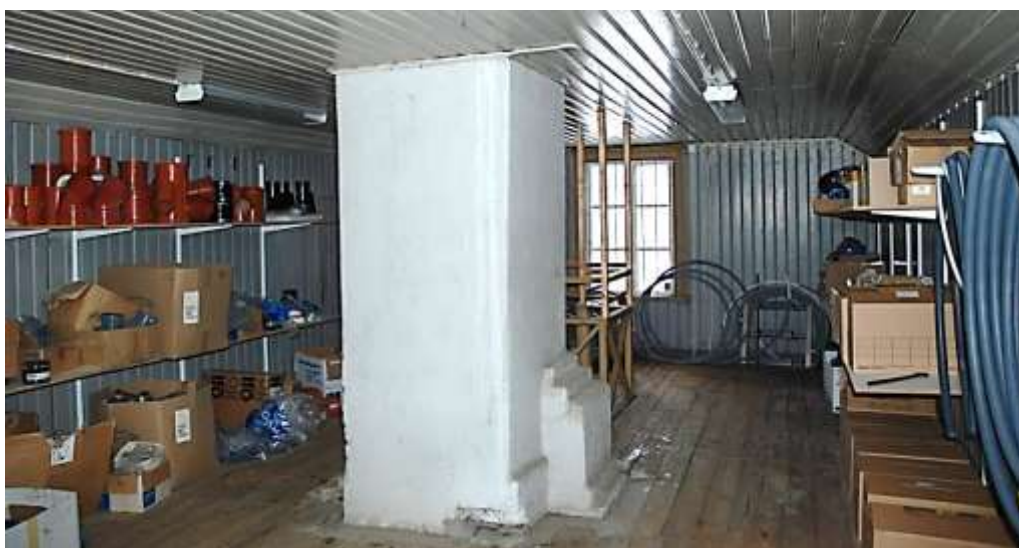
Övervåningen upptas till större delen av ett lagerrum. Foto togs 2016-11-11.

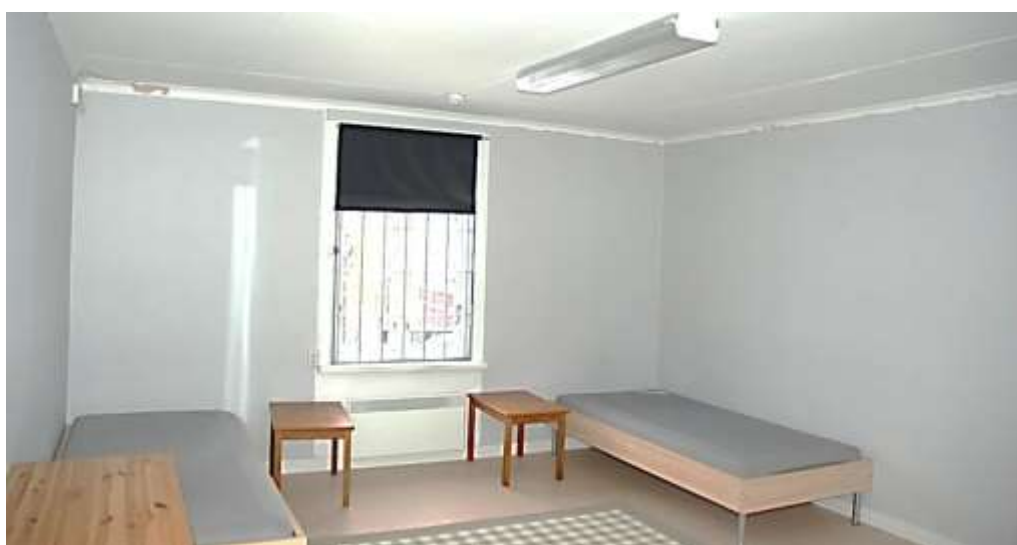
Övervåningens östra gavelrum har sedan husets ursprungtid varit avsett för övernattningar.
