Båthus i Marumssundet

Antikvarisk medverkan vid renovering av ett båthus i Marumssundet
tillhörande Blekunge redargård, Blekunge 1:10, Björkö-Arholma, Norrtälje
kommun, Uppland

Lisa Sundström
Rapport 2010:14

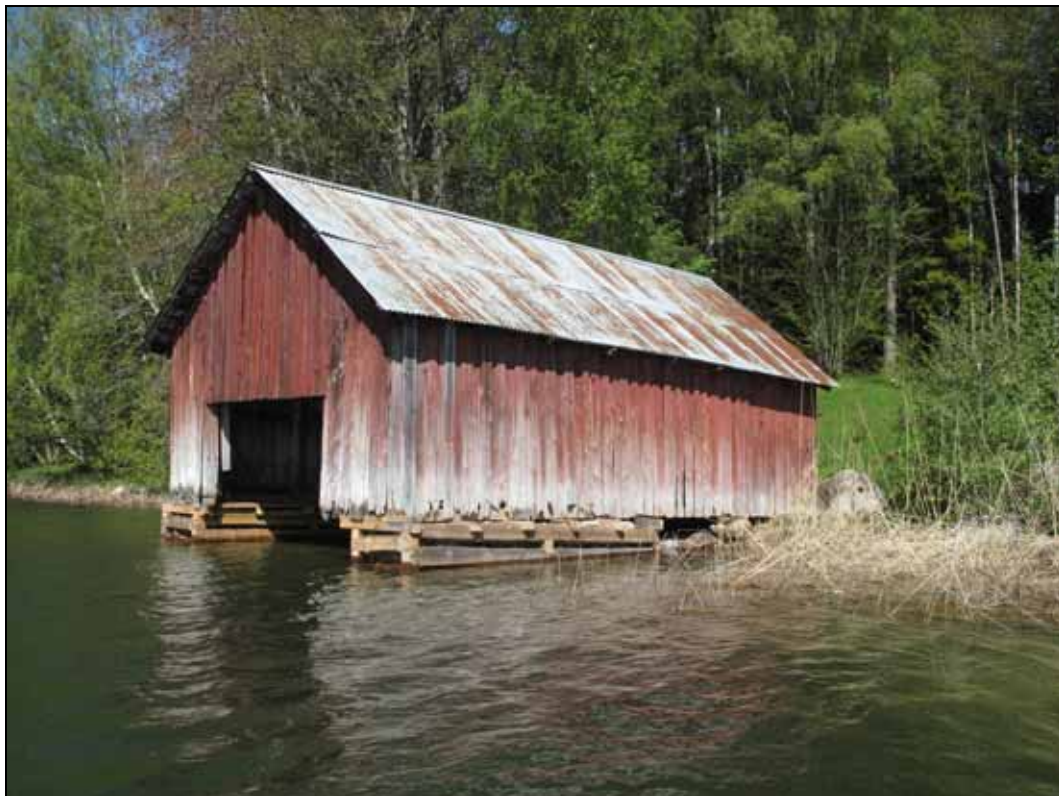
Omslagsbild: *Båhuset efter återställande av stenkistor. Foto: Lisa Sundström, Stockholms läns museum,
bildnr: lp20100147.*

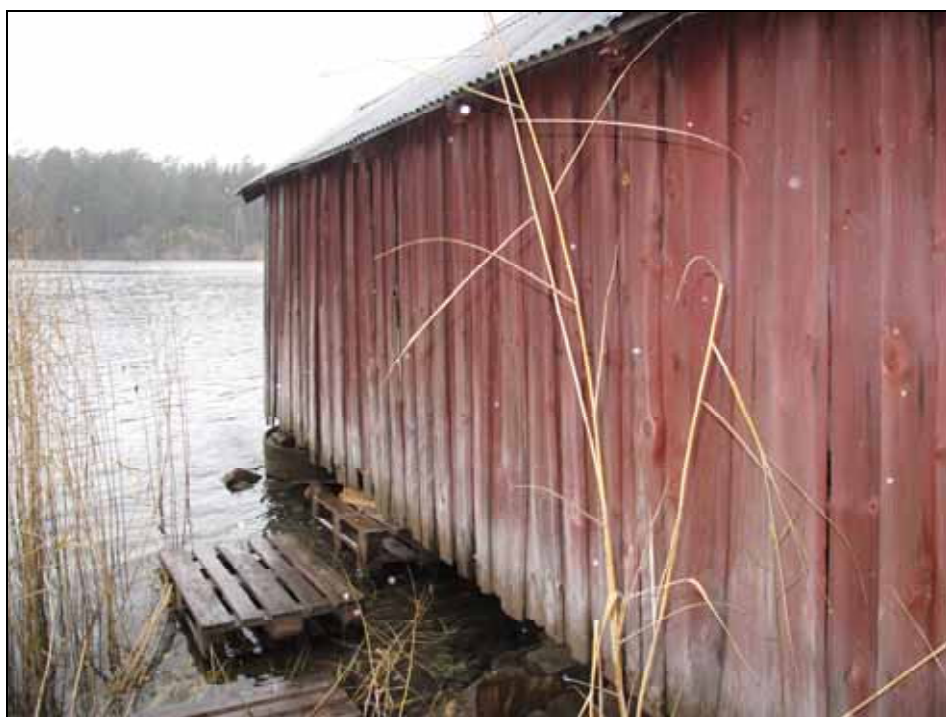
De cementrummor varmed båthuset försågs under 1960-talet hade rubbats ur sitt läge och var instabila samt en inre stenkista av trä hade murknat, varpå stenfyllningen fallit ur.

Båthuset före renovering med stenfyllda cementrummor. Foto: Niss Maria Legars, Stockholms läns museum, bildnr: lp20100133.

Nya kistor tillverkades av klingsågat furutimmer ihopfästa med laxknutar och ekdymlingar. De nya kistorna tillverkades i måttten 4,20 m långa och 0,90 breda i övre delen, något större än de ursprungliga. Kistorna har därefter förts på plats och fyllts med stenkross. Båthusets syllar som delvis var i dåligt skick har skarvats med nya syllstockar av fur.

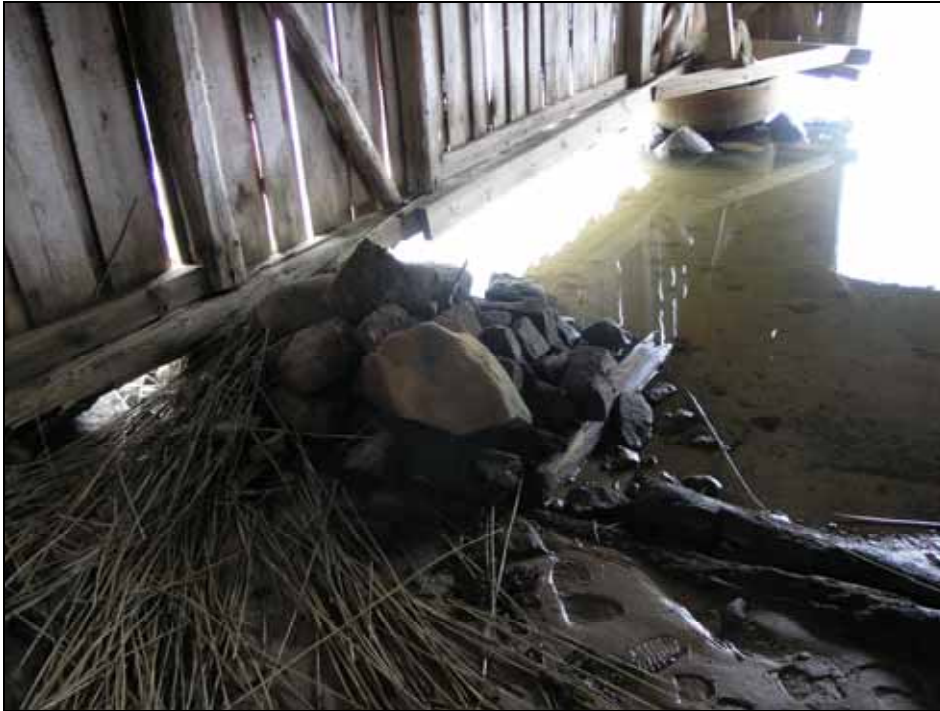
Båthuset före renovering med cementrumma och urfallen stenkista. Foto: Niss Maria Legars, Stockholms läns museum, bildnr: lp20100134

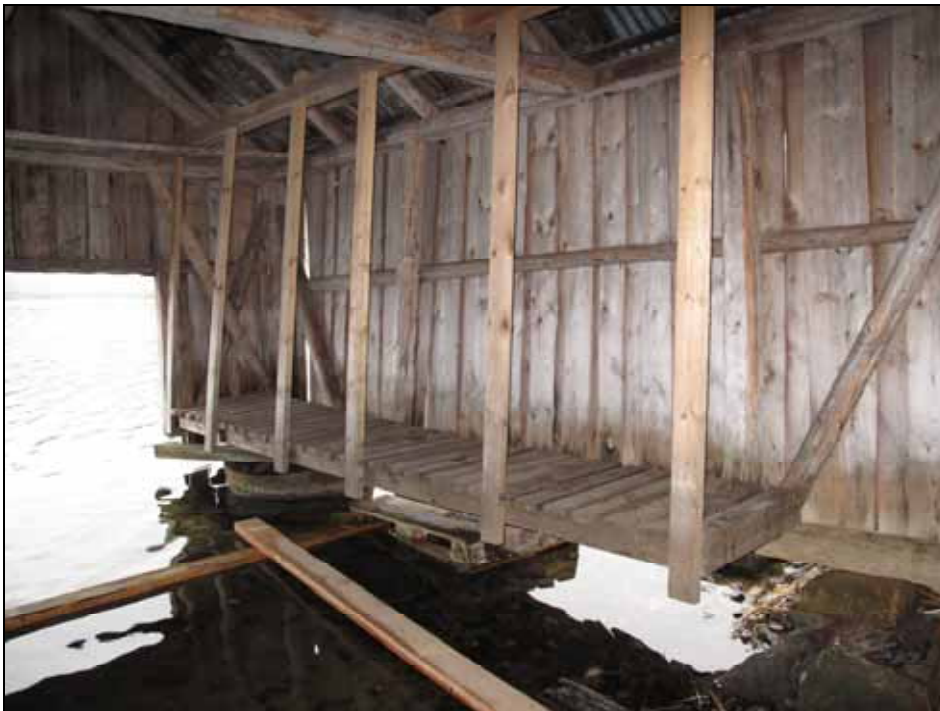
Båthuset före renovering. Foto: Niss Maria Legars, Stockholms läns museum, bildnr: lp20100135.

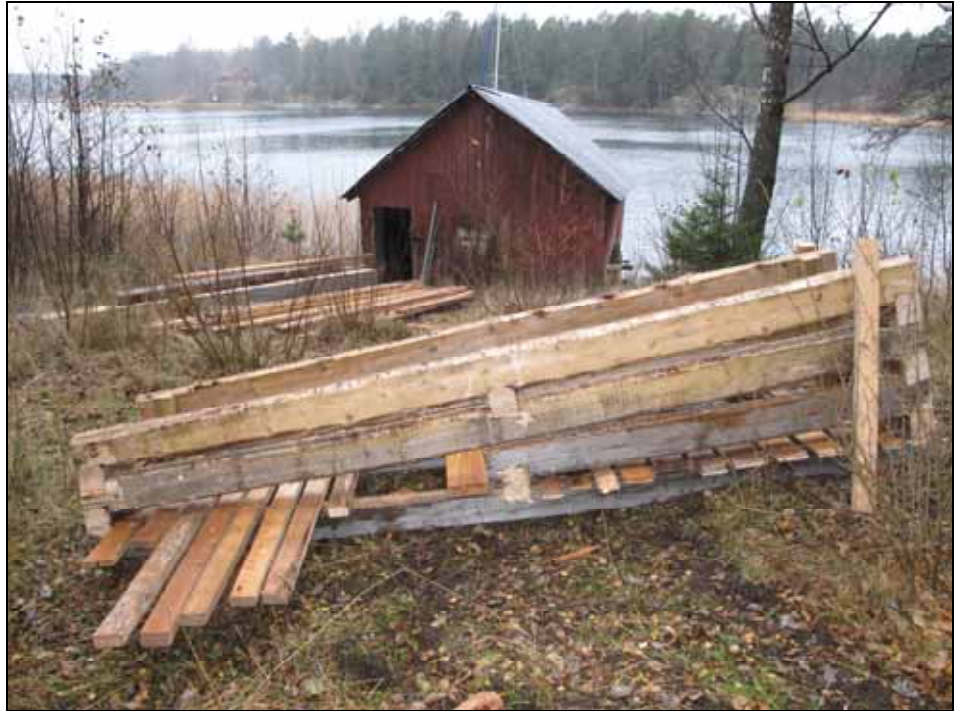
Nya stenkistor av timmer under tillverkning på plats. Foto: Niss Maria Legars, Stockholms läns museum, bildnr: lp20100136.

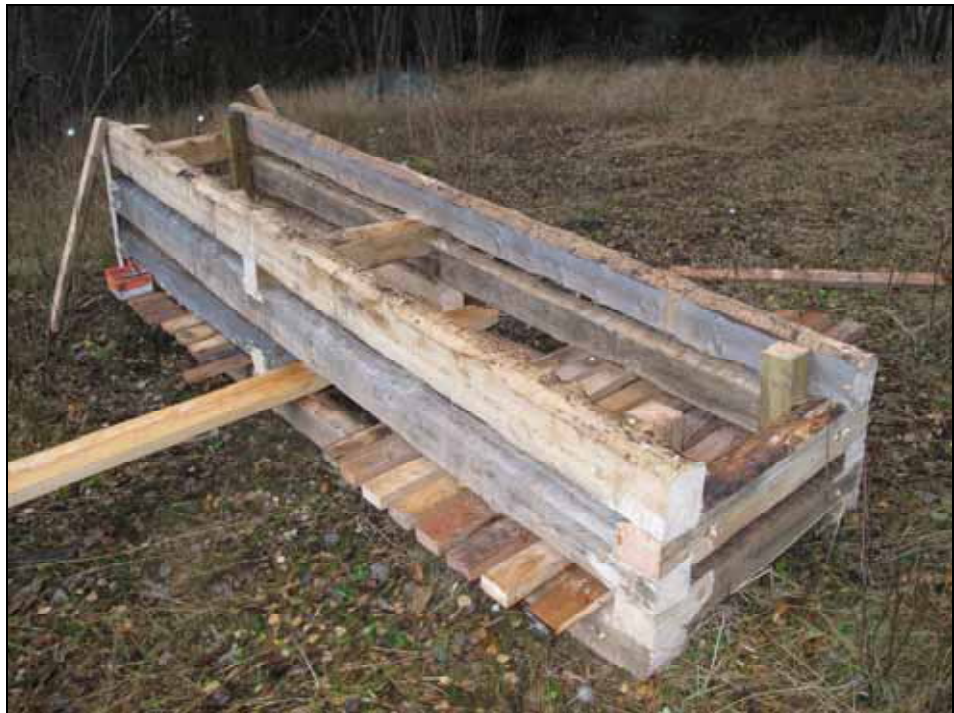
Ny stenkista under tillverkning. Foto: Niss Maria Legars, Stockholms läns museum, bildnr: lp20100137.

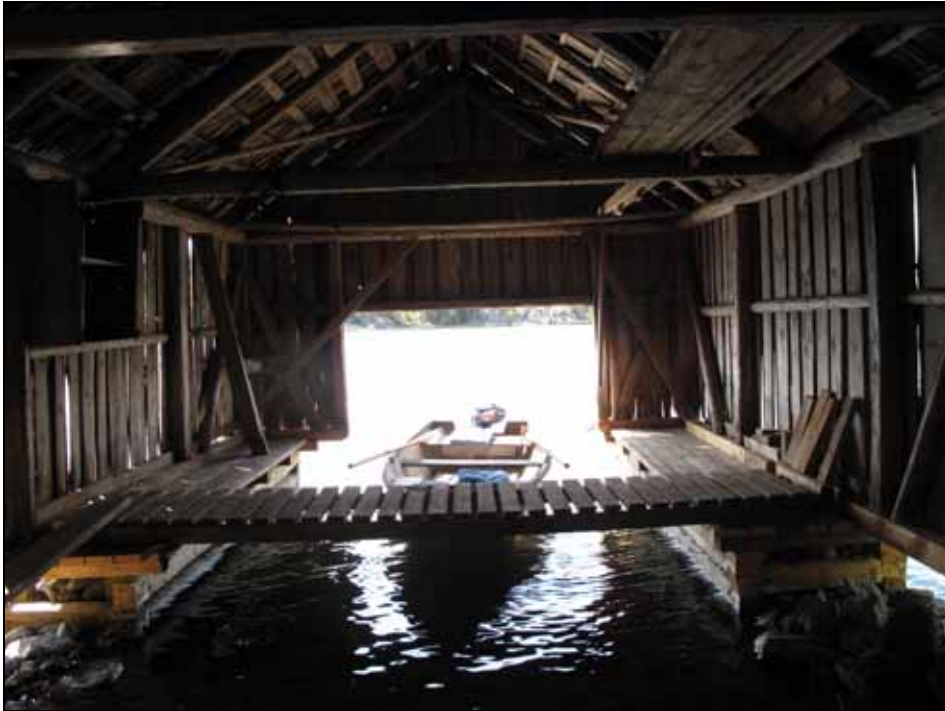
Båthuset efter återställande av stenkistor. Foto: Lisa Sundström, Stockholms läns museum, bildnr: lp20100138.

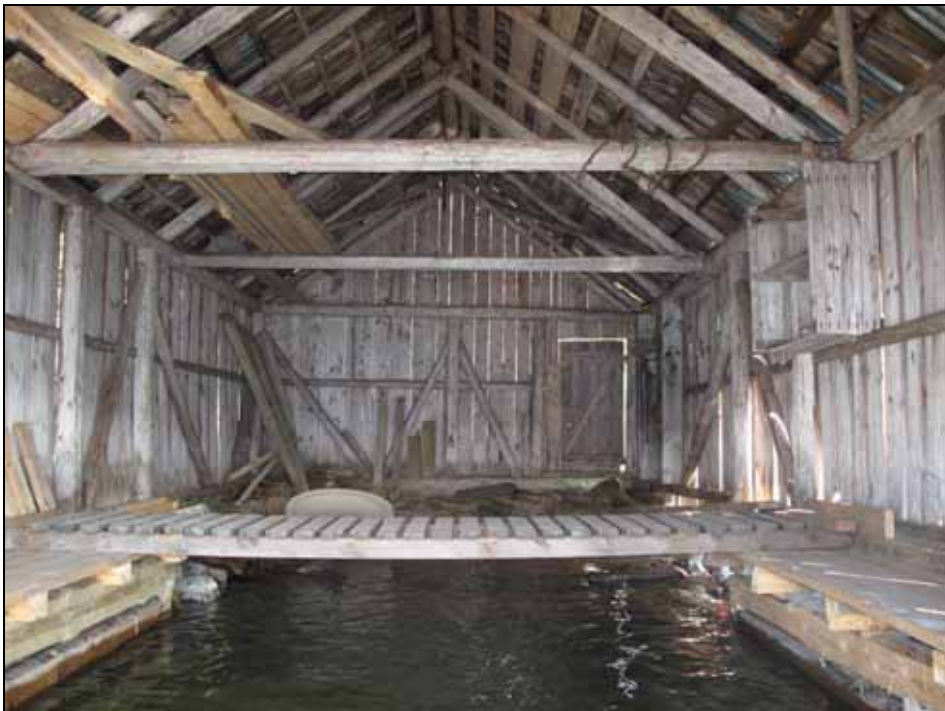
Båthuset efter återställande av stenkistor. Foto: Lisa Sundström, Stockholms läns museum, bildnr: lp20100139.

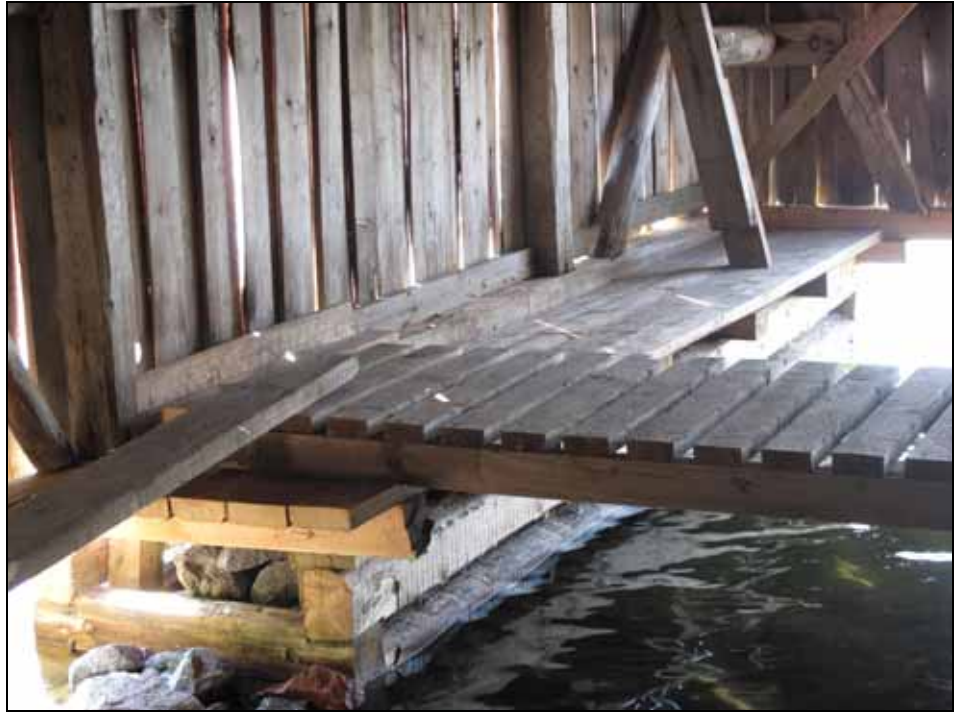
Båthuset efter återställande av stenkistor. Foto: Lisa Sundström, Stockholms läns museum, bildnr: lp20100140.

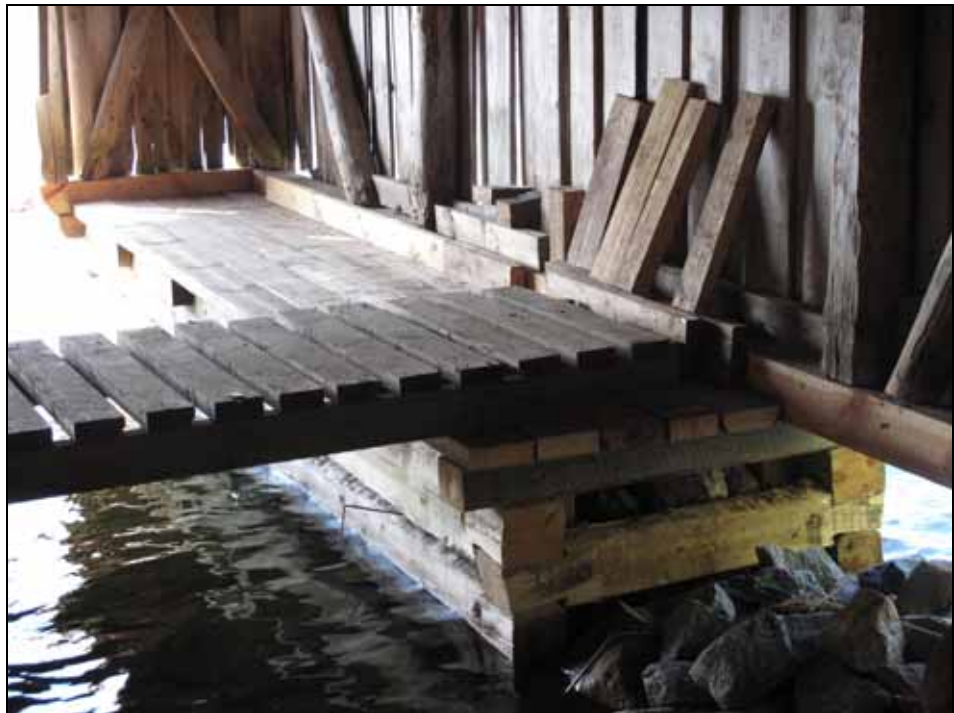
Båthuset efter återställande av stenkistor. Foto: Lisa Sundström, Stockholms läns museum, bildnr: lp20100141.

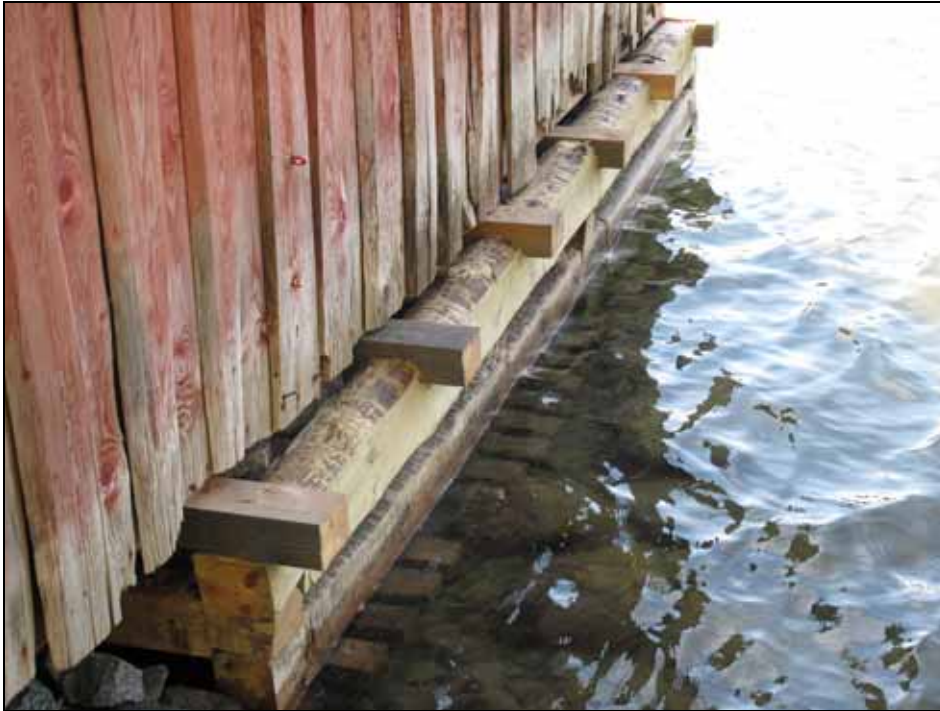
Båthuset efter återställande av stenkistor. Foto: Lisa Sundström, Stockholms läns museum, bildnr: lp20100142.

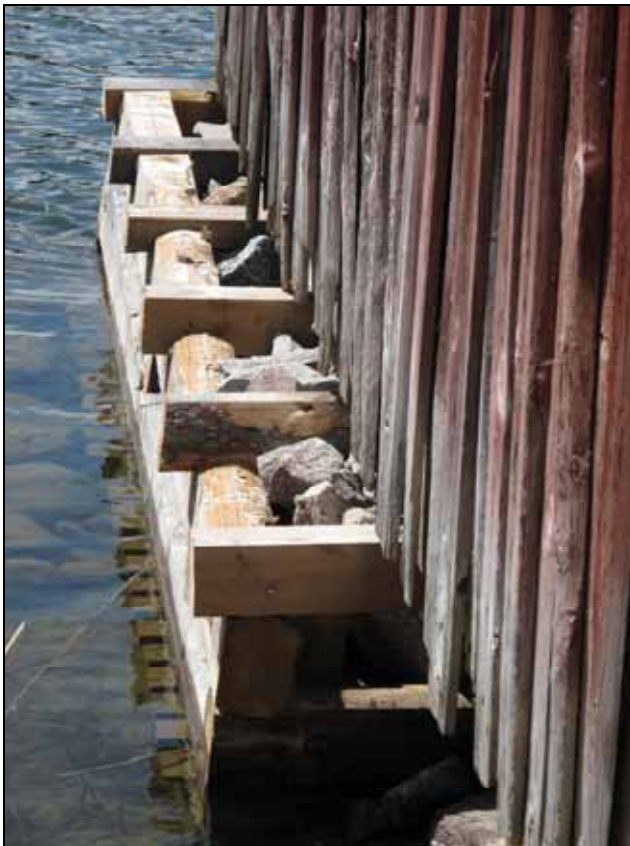
Båthuset efter återställande av stenkistor. Foto: Lisa Sundström, Stockholms läns museum, bildnr: lp20100143.

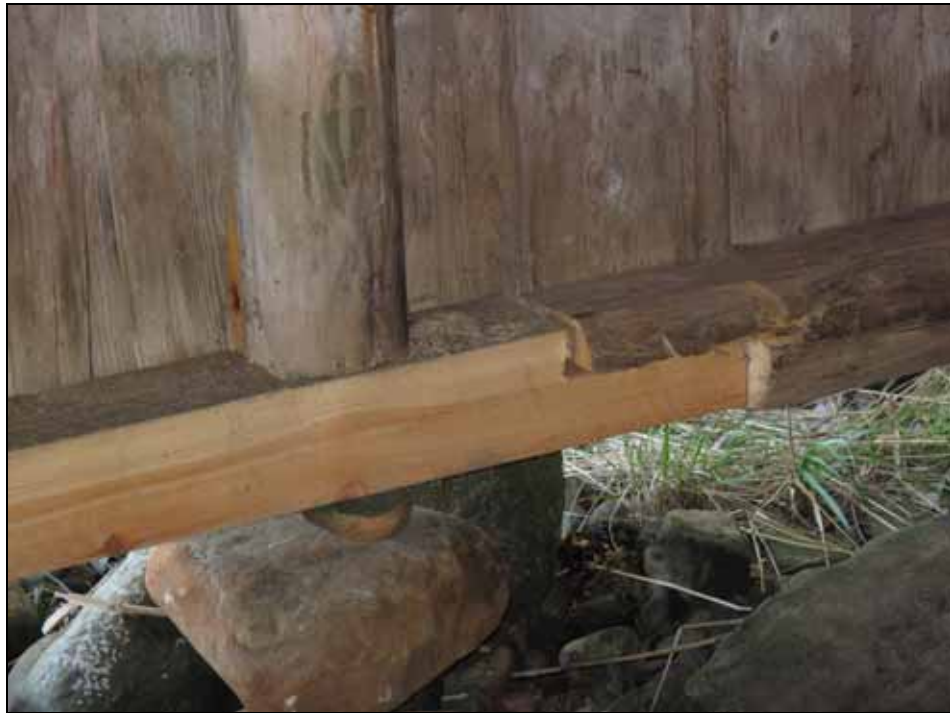
Syllstockar skarvades på vardera sida. Foto: Lisa Sundström, Stockholms läns museum, bildnr: lp20100144.

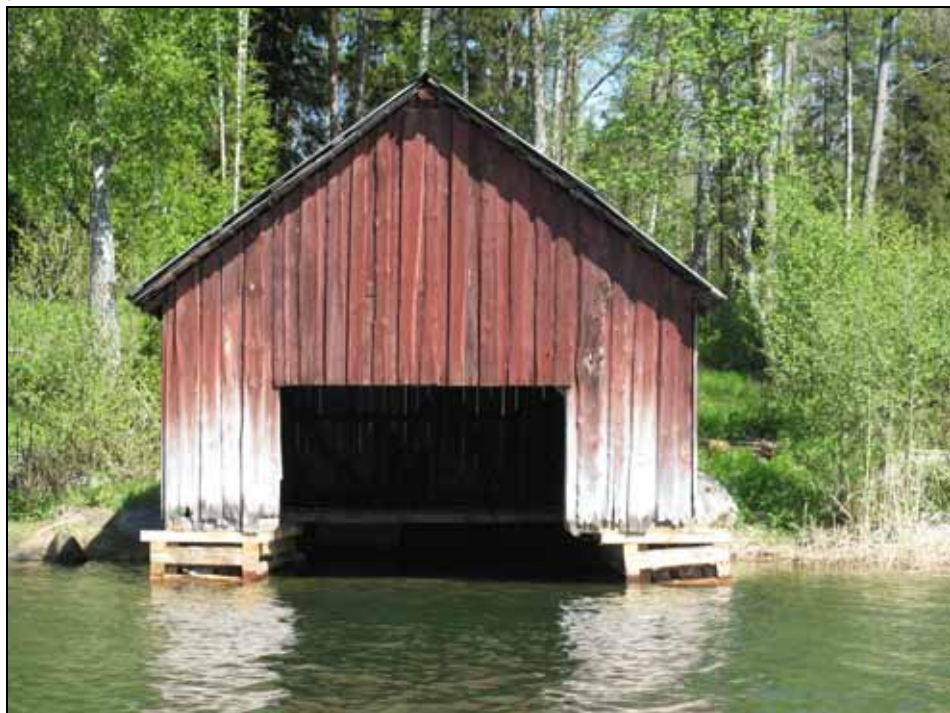
Båthuset efter återställande av stenkistor. Foto: Lisa Sundström, Stockholms läns museum, bildnr: lp20100145.

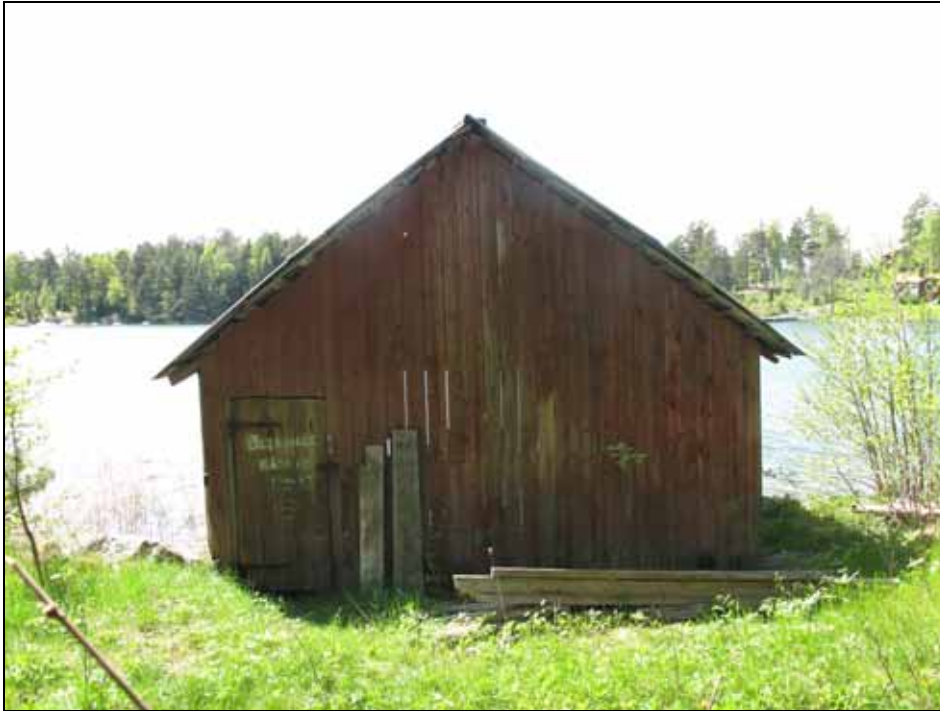
Båthuset efter återställande av stenkistor. Foto: Lisa Sundström, Stockholms läns museum, bildnr: lp20100146.

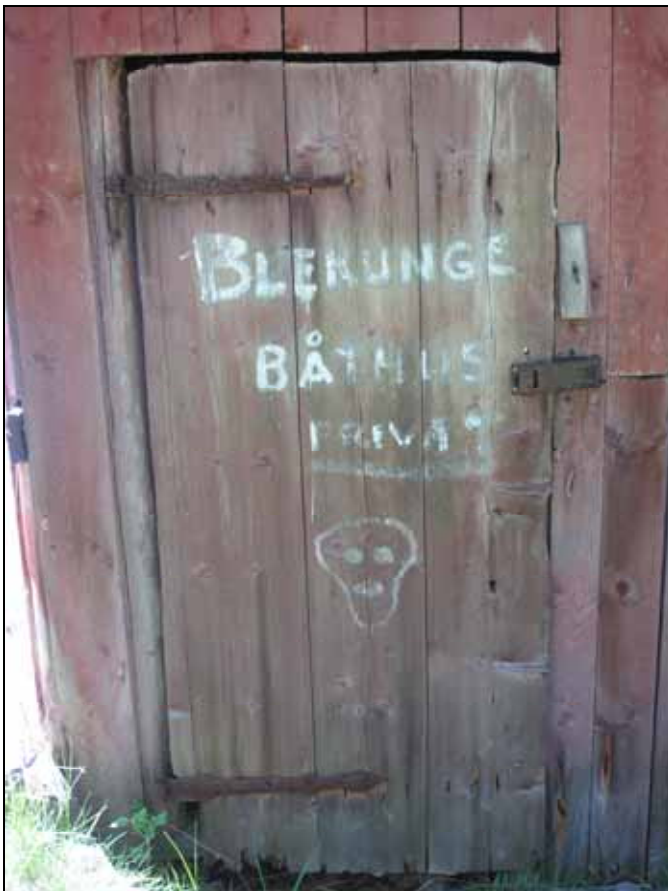
Båthusets bräddörr. Foto: Lisa Sundström, Stockholms läns museum, bildnr: lp20100148.
