## Brokvarn

### Rapport PM

## Efterbesiktning av arbete för swimmingpool inom RAÄ 37:1, Nykvarns kommun, Södermanland.

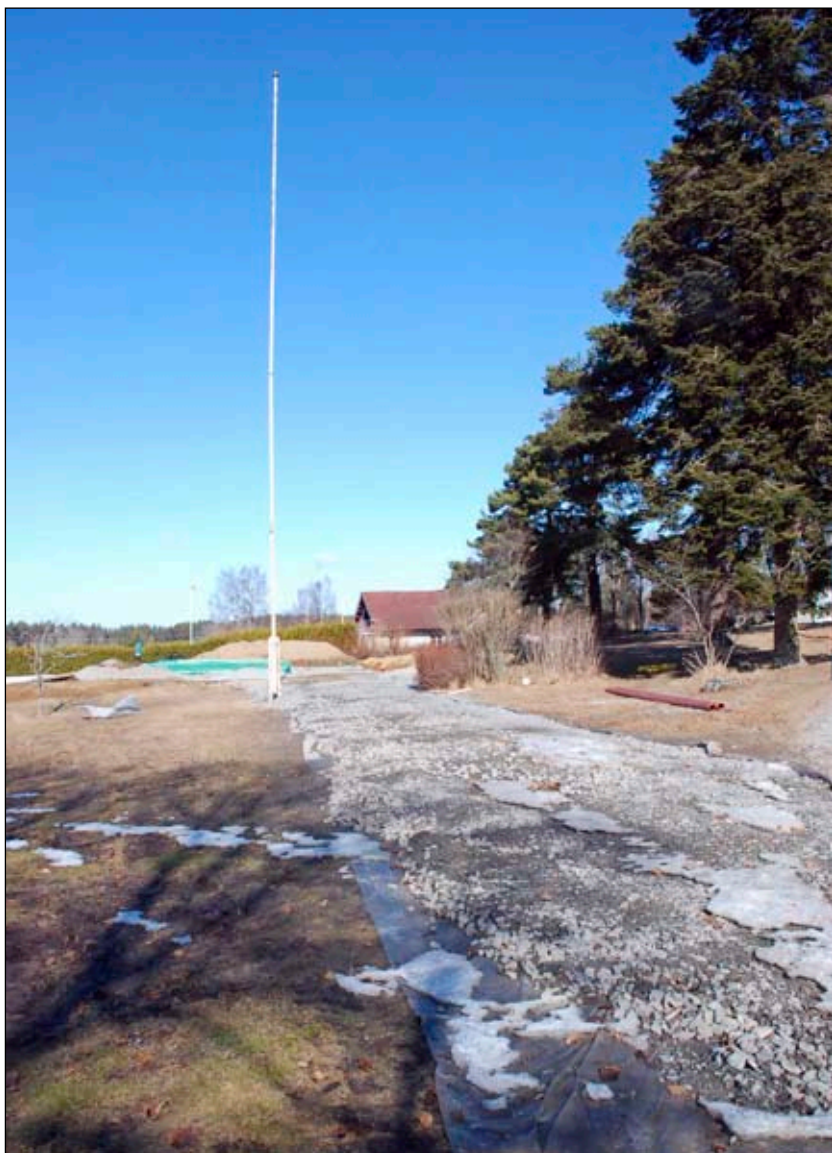
Bild 1.

- \* En temporär väg har anlagts från gång/bilväg inom tomten i söder fram till bygget/tennisbanan i norr. Enligt markägaren är inget grävt i samband med den temporära vägen, som består av makadam på duk (bild 1).

- \* Tennisbanans yta i väster verkar vara uppbyggd med ca 30-50 cm (bild 1 & 3).
- \* Enligt uppgift från markägaren är poolens grävda djup i dagsläget ca 1,55 m djup, vid anläggandet grävdes dock något djupare.

Från sydost mot gamla tennisbanan.

Från befintlig gång upp till boningshus har en väg av makadam anlagts på duk fram till tennisbanan/poolområdet. Enligt markägaren har man inte planat ut eller schaktat för att jämna till under duken.

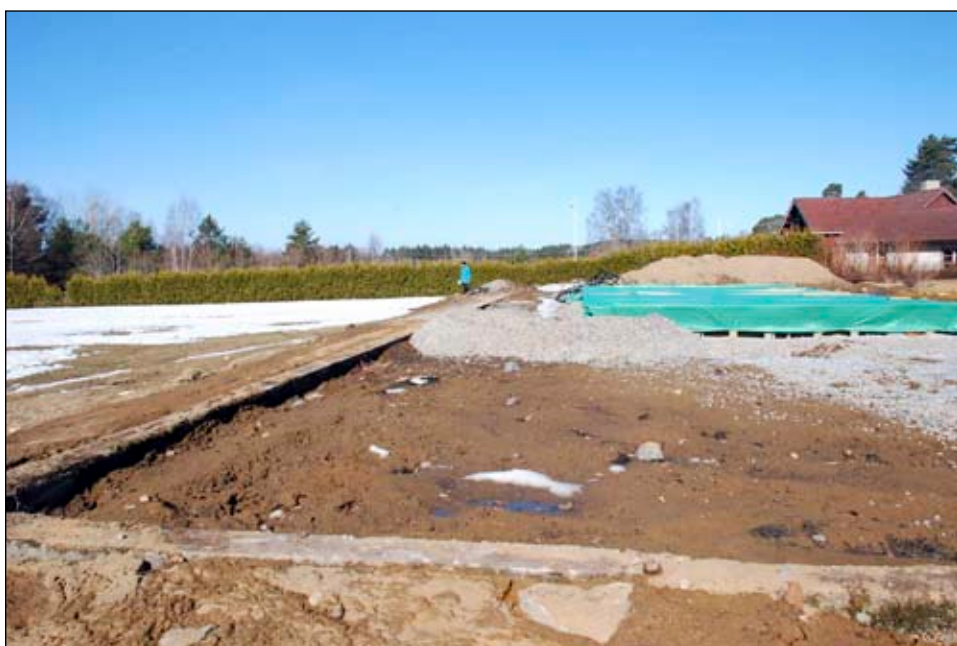
Bild 2.

- \* Den yta som markägaren nu har schaktat ligger inom betongramen för tennisbanan. Schaktning har dels skett på en grundare nivå inom helabetongramen och dels ett djupare schakt för själva gropen för poolen (bild 2). Oklart hur djupt som schaktats inom ramen.

Från sydost vid gamla tennisbanan.

Delvis urgrävd yta inom tennisbanans betongram. Poolen ligger under grön presenning. Makadam täcker delar av ytan inom betongramen.

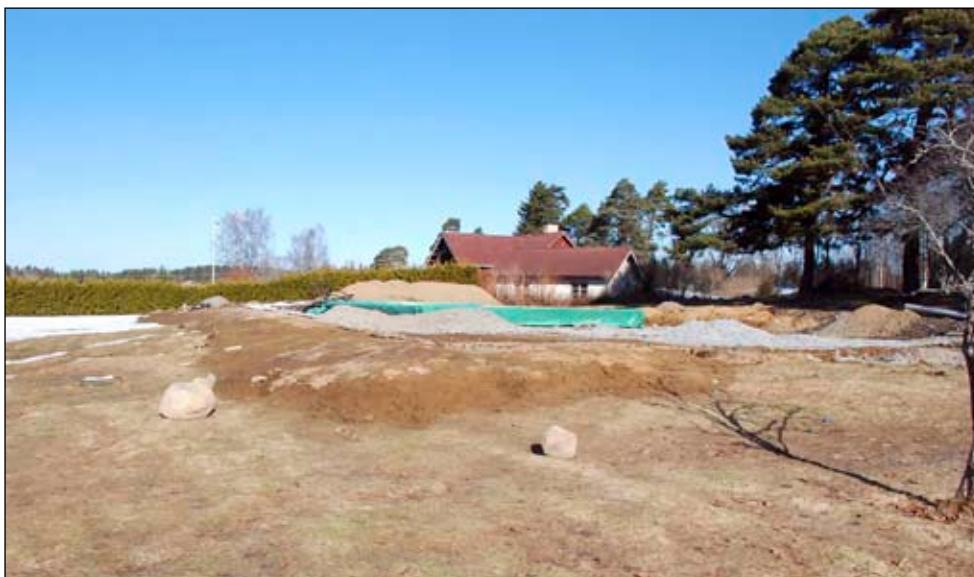
Bild 3.  
Från sydost mot gamla tennisbanan.

- \* I och med dagens grävarbete har ytterligare jord lagts på ytan i väst/strax utanför och upp mot betongramen (bild 3).
- \* Området norr om/utanför ramen har nu blivit övertäckt av jord/sand, den övertäckta ytan sträcker sig ca 5-8 m från tennisplanens mur fram till tomtgränsen (bild 5).

Västra kanten synes vara uppbyggd och lagd sand mot betongram.

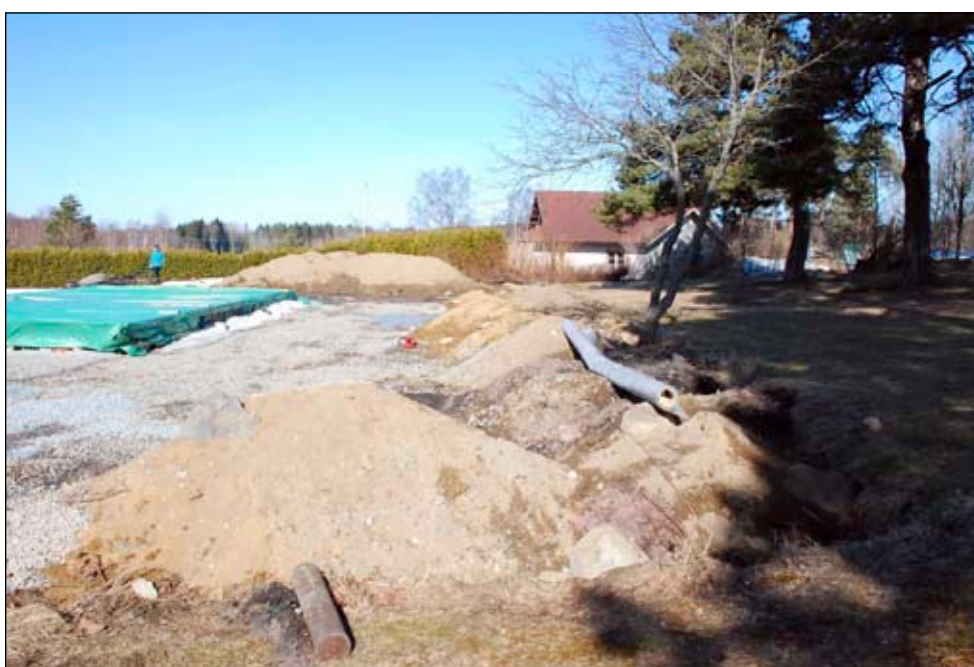
Bild 4.  
Från sydost mot gamla tennisbanan.

Betongramen synes ha varit uppbyggd i västra delen men något urgrävd i öster - detta för att skapa en plan yta för tennisbanan. Möjligen har den sand som grävdes ut för tennisbanan i öster använts för att bygga upp i väster. Man kan således inte veta hur mycket av boplatens kulturlager som finns/fanns kvar innan arbetet med poolen började.

Östra kanten synes vara lite utgrävd. Ligger inom den betongram som omgärdat tennisbanan.

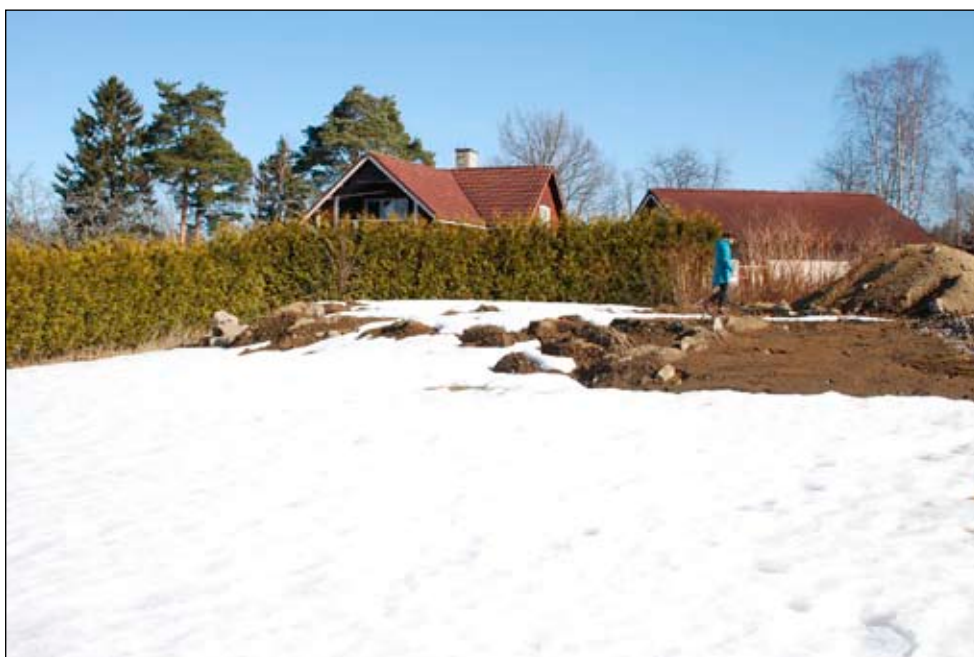
Bild 5.  
Från sydväst.

På ytan norr/nordväst om gamla tennisbanan (utanför betongramen) har jord/sandmassor lagts upp ovanpå fornlämning. Dels som utfyllnadsmassor och dels som dumphög.
