RAPPORT 2014:31

GÖRLA OCH ÖSBYHOLM

Arkeologisk utredning inför VA-ledning till Björnö Frötuna socken, Norrtälje kommun
Uppland.

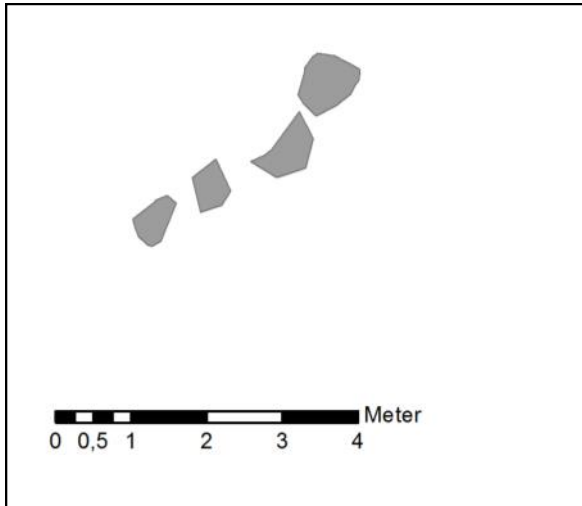
Fig.6 Plan över stenraden A100. Skala: 1:100.

I denna del av ledningssträckan observerades en mindre stenrad (A100) i området närmast Holmsjön (se fig.6 & 7). Stenarna kan eventuellt härröra från en stensträng då de ser ut att ha fortsatt i sydvästlig riktning. Dock finns det i terrängen mycket sten, vilket gör tolkningen något osäker.

Anläggning	Storlek	Beskrivning	Förslag till antikvarisk bedömning
A100	3,6 x 0,5 meter, 0,2 meter hög.	Stenrad, del av stensträng? Består av fyra naturstenar, 0,3-0,6 x 1 meter stora, i ett skift. Belägna i en rad i nordost-sydvästlig riktning. Ser ut som att den kan ha fortsatt mot sydväst. Dock finns en del liknande spridda stenar i ter-	Bevakningsobjekt
A139	20 meter lång, 0,8 meter hög.	Vägbank. Uppbyggd av två skift med natursten, ca 0,5-0,1 meter stora.	Ej fornlämning.
A142	50 x 0,5 meter, 0,5 meter hög.	Stenmur. Uppbyggd av 3-4 skift med natursten, 0,3-1 x 0,3-0,8 meter stora. Delvis mossbeväxt.	Övrig kulturhistorisk lämning
A 147	4x5 meter. 0,3 meter hög.	Stengrund. Av natursten, 0,3-0,5 meter stora. Ett skift. Kraftigt överväxt.	Övrig kulturhistorisk lämning

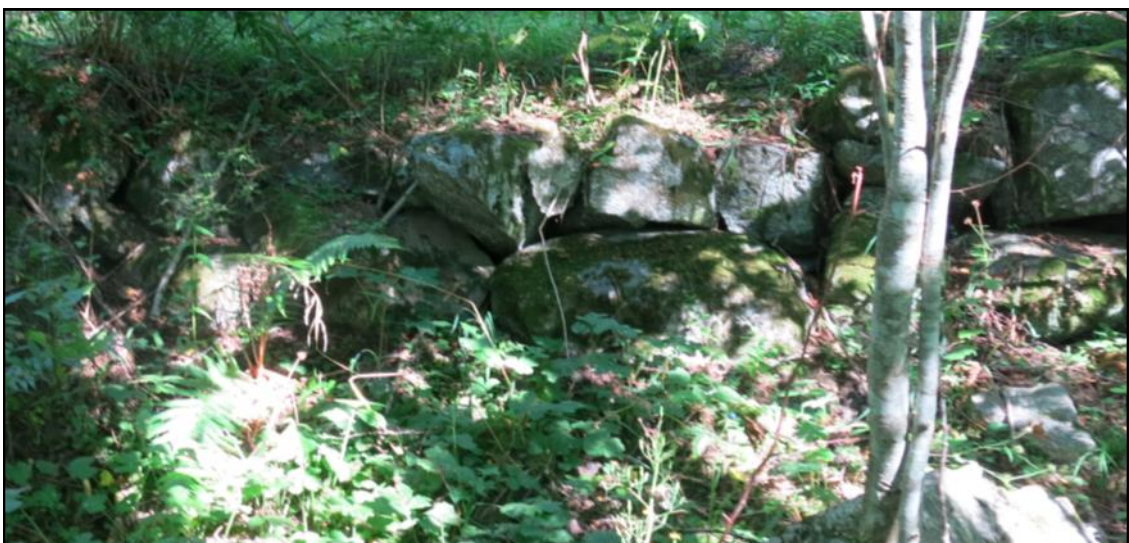
Fig.8. Vägbanken A139. Foto från söder.

Vägen som går norr om Holmsjön har bitvis byggts upp på en uppbyggd kallmurad vägbank och delar av denna registrerades som A139. Att bedöma av utseende och form kan den härröra från sent 1800-tal fram till modern tid (se fig.8). Vägen syns först på häradsekonomska kartan från 1901-06 (J112-85-13).
