Rapport 2014:13

**Antikvarisk medverkan vid invändig
restaurering i Loskälvgården,
taket i salen, fönstren och pardörrarna**

Lohärad socken,
Norrälje kommun,
Uppland.

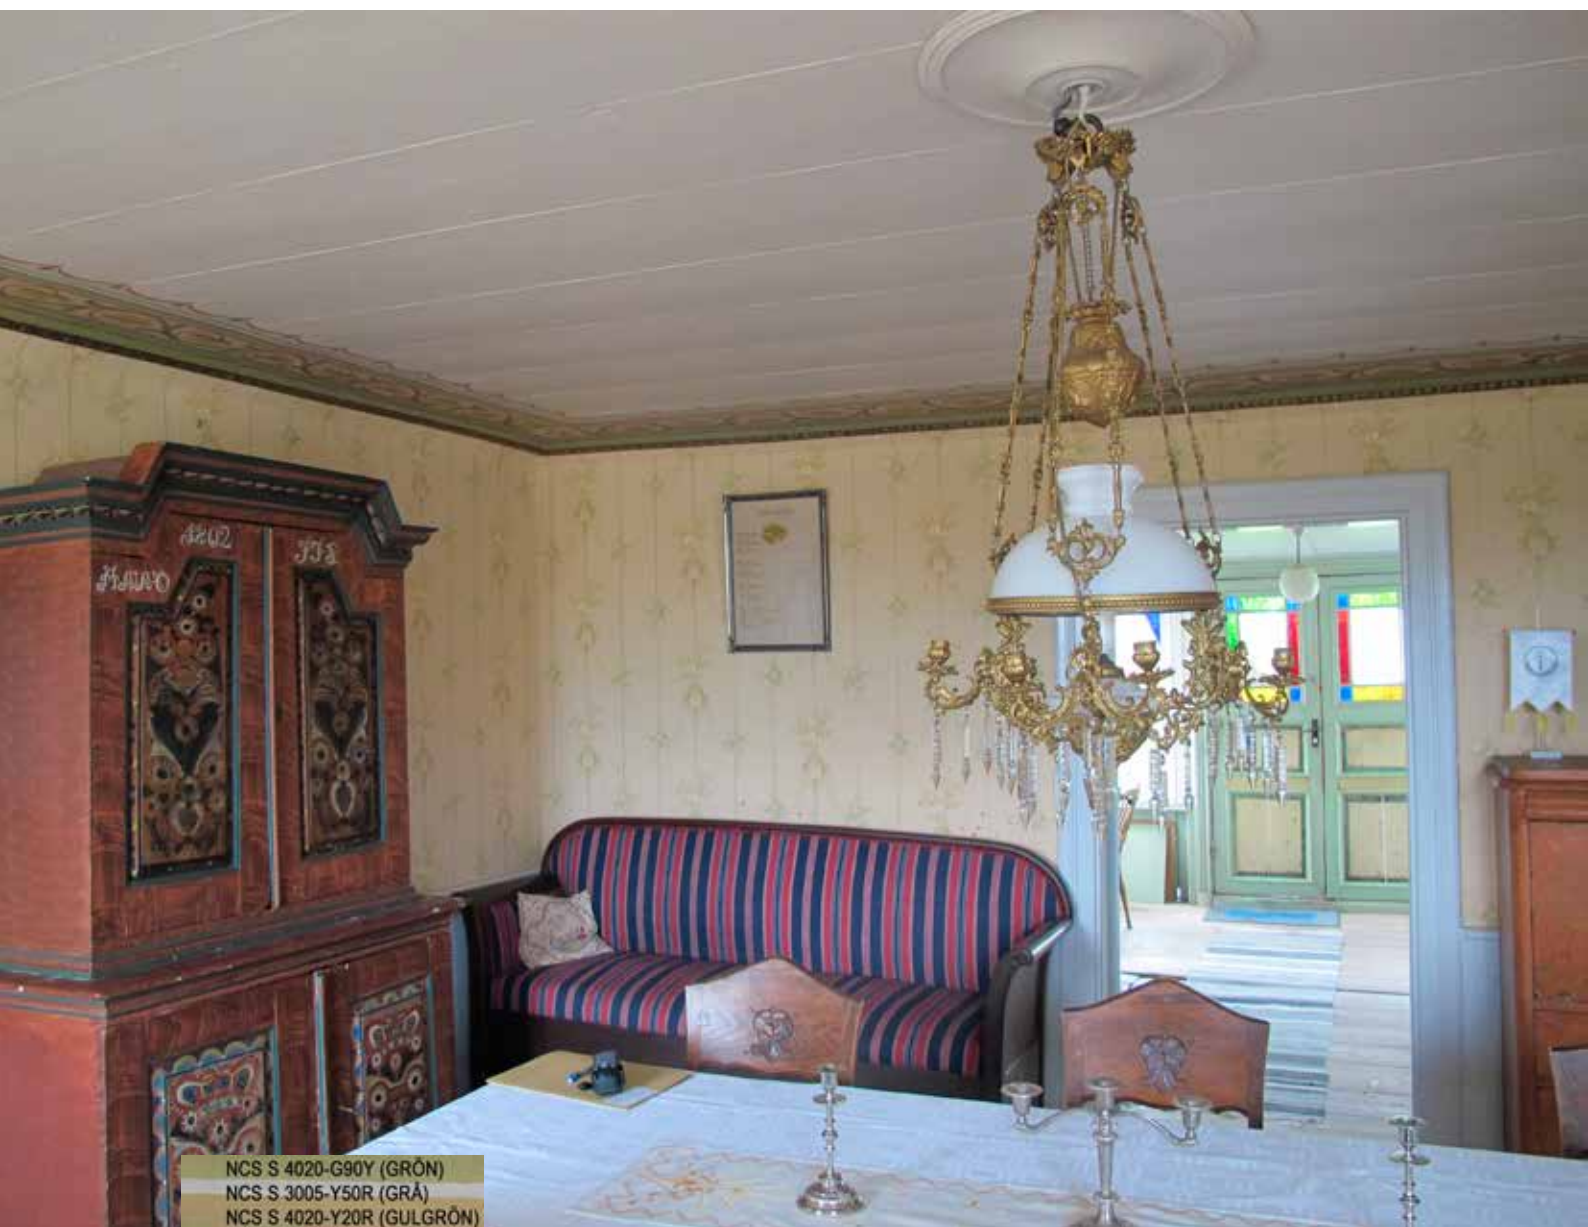
Fig. 1. Bild ovan. Salstaket målat.
 Foto: H. Bellberg.
 LP_2014_00088.

Taket grundades med en spädd vit linoljegrundfärg för inomhusbruk av märket Engwall och Claesson. Färgen späddes med en aning balsamterpentin och arbetades in genom borstning och stöppling. Uppå detta färglager lades mellanstrykningen i en varm beige färgton baserad på det yttersta beigea fältet i bården. Den nya färgen blev omkring NCS S 2005-Y40R. Färgen var helmatt och blandades med 33% helvit blank inomhuslinolfärg samt 10% terpentin.

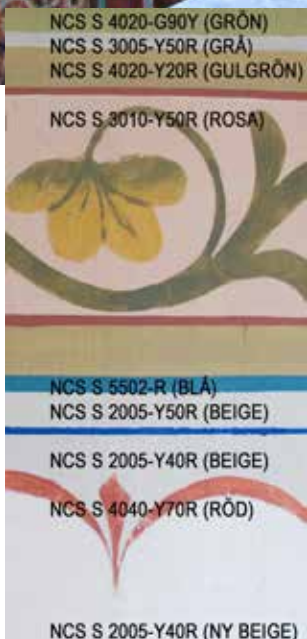
Fig. 2. Bild till vänster. Här visas NCS-färgkoderna
 för de flesta av färgerna i salstaket.
 Foto: H. Bellberg. LP_2014_00087.

Takets enhetliga mittfält var struket med en ljus grå kulör och ommålat efter bårdens tillkomst. Den grå kulören i taket frångicks vid ommålningen, då den dåligt hängde samman med bårdens färger. Till skillnad från takets mittfält föreföll bården vara målade med konstnärsfärger, vilka har haft en bättre vidhäftning och ännu inte försämrats. Färgkoderna för salstaket bestämdes med NCS-scanner och den nya färgen till mittfältet, en beige, fanns i bården.

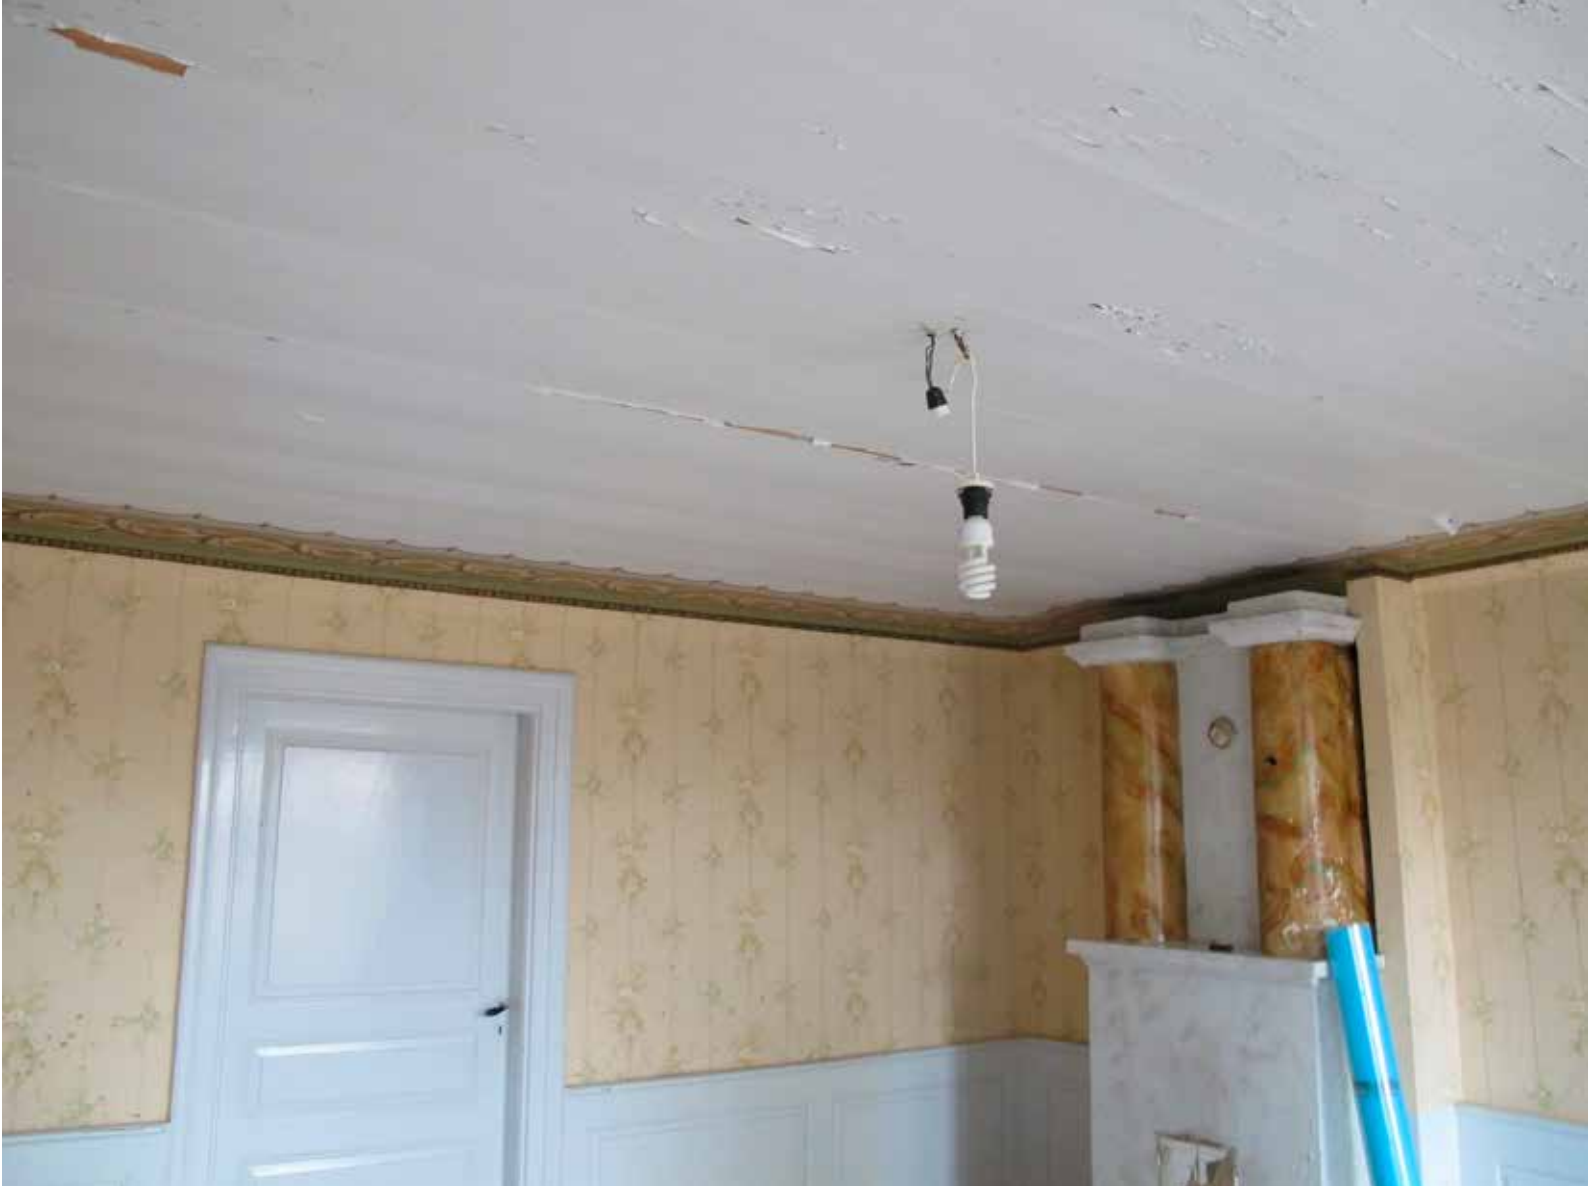
Fig. 2. Salstaket före ommålningen. I bild syns även eldstaden i form av en ornamentmålade rörspis. Foto: H. Bellberg, LP_2014_00089.

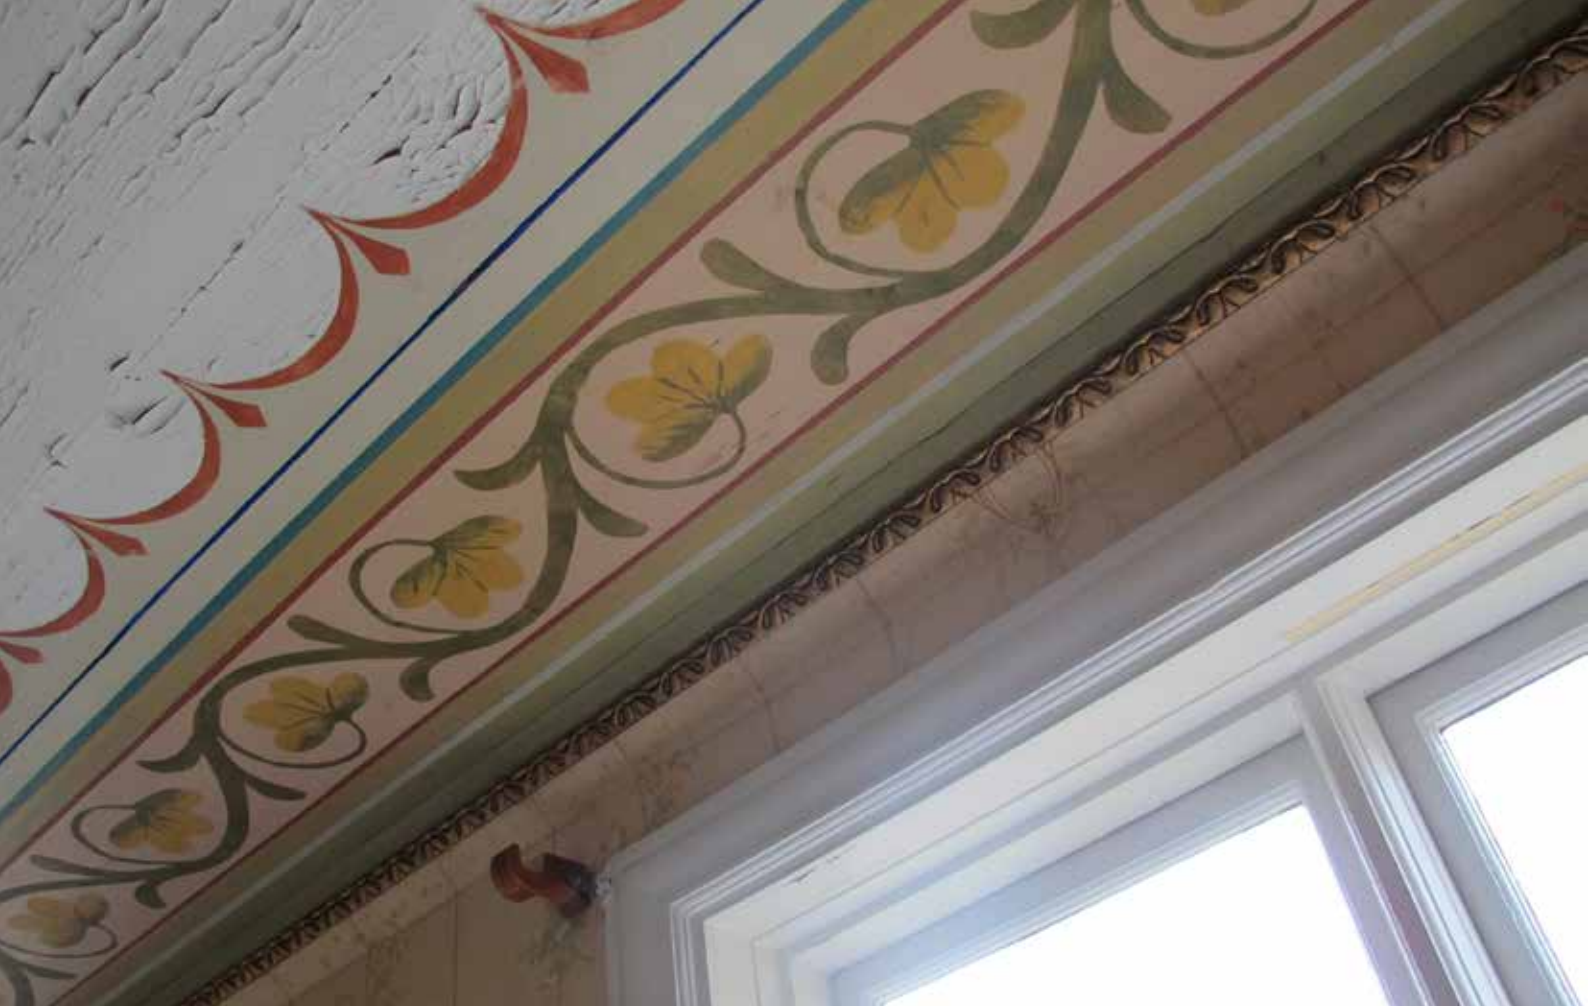
Salstakets handmålade bård, som var i gott skick, lämnades orörd medan det målade mittfältet, som var i ett sämre skick med lossnande färgflagor, behövde skrapas ner före ommålning. Det konstaterades inför både renskrapning och sedermera målning av takets mittfält att det skulle bli svårt att åstadkomma en bra nivå för renoveringen av det ljusa mittfältet utan att komma när bården runtom. Den röda bågornamentiken som avslutar bården nuddades av den nya färgen, men endast minimalt. I ett framtida skede kan man således besluta sig för om man vill konservera bården, och då fylla i den röda linjen i bården.

Fig. 3. Övre bild. Salstaket före ommålningen i närbild, där färgflagor är väl synliga i mittfältet. Foto: H. Bellberg. LP_2014_00090.

Till att börja med avlägsnades den befintliga färgen som troligen var en plast-/akrylatfärg. Färgen skrapades ner mekaniskt med skrapa under värming. När taket hade skrapats fann man en något mörkare grå kulör under det yttre grå färglagret. Den tidigaste gråa färgen gick in under bården, vilket daterar den mörka gråa före bårdens tillkomst. Gammalt kitt och spackel kratsades bort och innan den nya färgen till mittfältet ströks i taket ersattes linoljekittet i de breda springorna mellan takbrädorna. Det nya kittet mellan planken lades för att det var gjort på samma sätt mellan planken i bården, som bevarades. Kittet var ett äkta linoljekitt av det danska märket Danalim. Efter skrapning och kittning dammsögs taket och torkades rent och torrt med en fuktig trasa med iblandning av ammoniak i tvättvattnet.

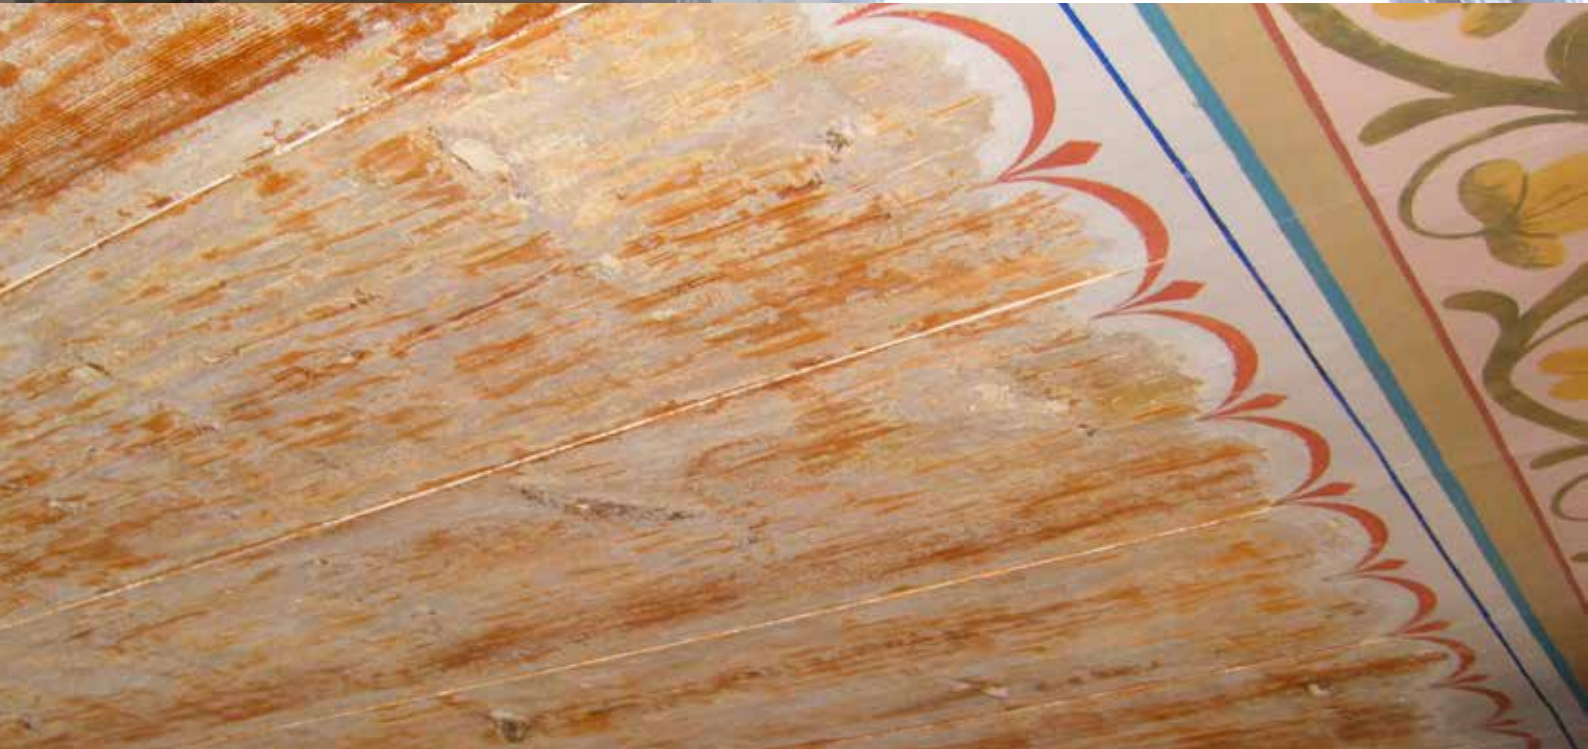
Fig. 4. Salstaket renskrapat från färg och redo för kittning och grundmålning. Foto: K. Helmer

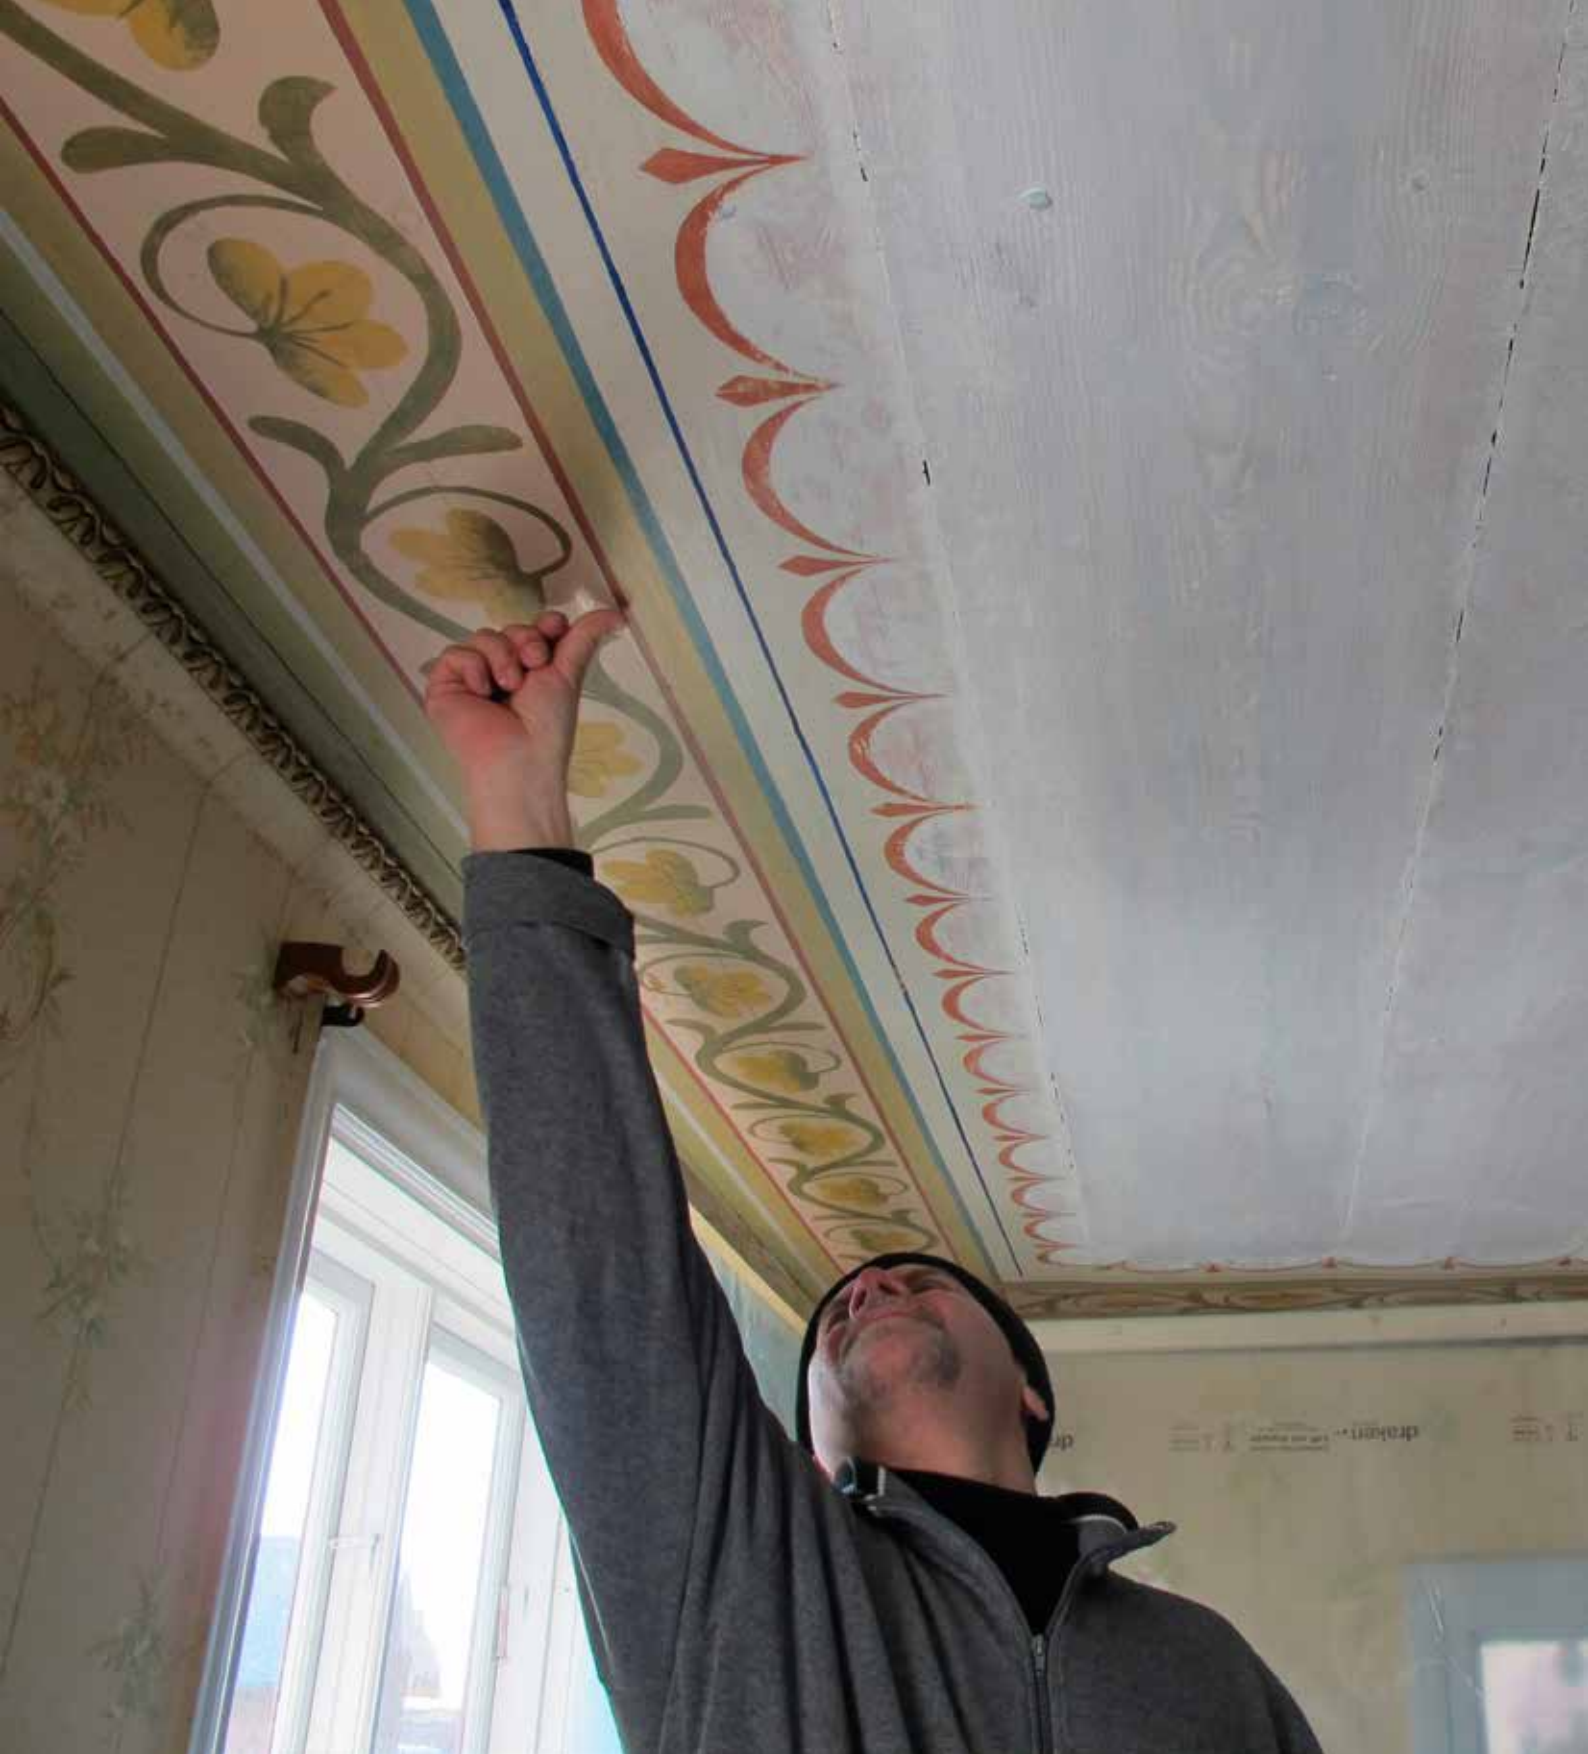
Fig. 5. Salstaket efter en strykning med vit linoljefärg samt linoljekitt som fog mellan brädorna. Målaren Kjell undersöker den befintliga glansgraden som syns där han gnuggar med fingret i bården.
Foto: H. Bellberg. LP_2014_00106.

Färgen blev således något ljusare än NCS-koden i denna strykning och en halvmatt finish uppnåddes. Slutstrykningen målades på samma sätt med en iblandning av terpentin. Mattheten blev lagom och efterliknade väl bårdens samt takets tidigare glansgrad.

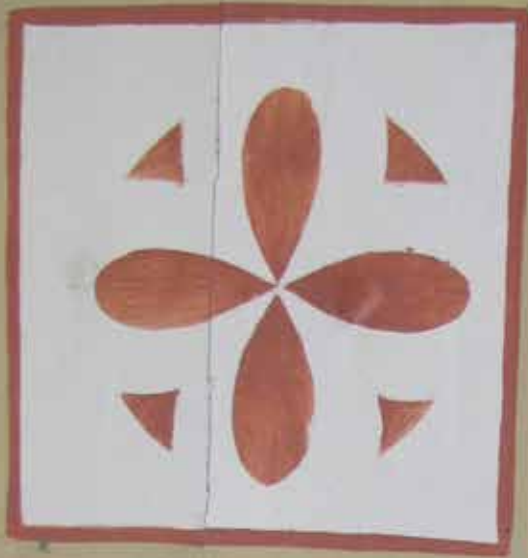
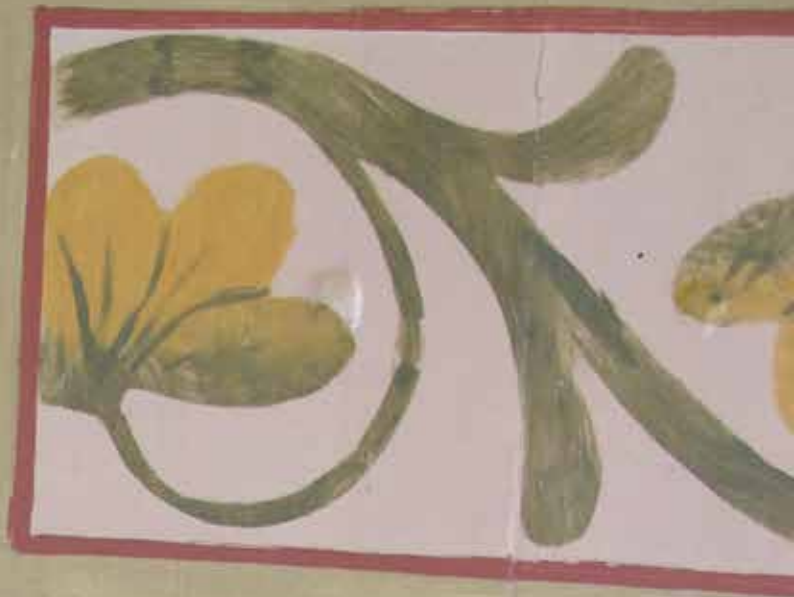
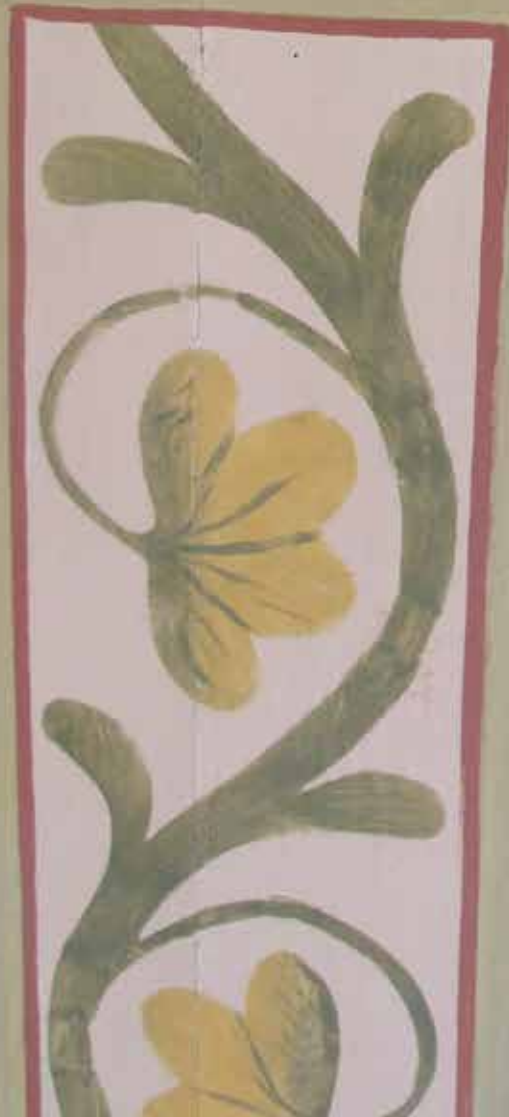
Fig. 6. I hörnen finns ett fält som bryter av mot bärdens gula blomster, i form av ett rött bladmönster. Foto: H. Bellberg. LP_2014_00092.

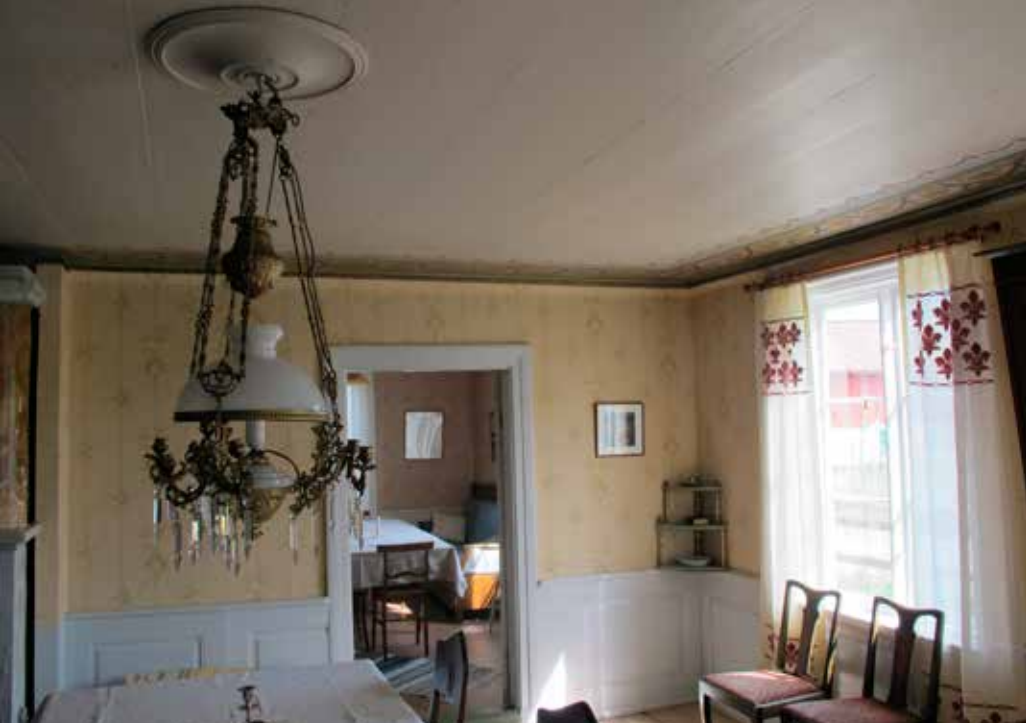
Fig. 7. Salstaket färdigt med den lagom matta glansen tydligt synlig ovan ljusinsläppet. En rosett sattes vid ljuskronan. Den målades lika taket, men skulle kunna bemålas med några enkla linjer i gulgrönt för att bättre ta upp bårdens färgskiftningar. Foto: H. Bellberg. LP_2014_00093.

En takrosett placerades vid ljuskronans fäste. Tidigare hängde kronan fritt från en krok i takplanet. Enligt uppgift fanns det tidigare en takrosett bemålade med samma ornamentik som bården, men den försvann innan hembygdsföreningen tog över Loskälvgården. P.O. i föreningen tog med sig två rosetter till gården under målningsarbetet och valet föll på den enklare rosetten av de två. Föreningen får besluta om de vill ha rosetten kvar i taket i framtiden. Det vore fint om rosetten bemålades med ett par tunna cirklar längs kanten som tar upp bårdens gulgröna nyanser. Den blev målade i samma färg som taket under målningsarbetet.

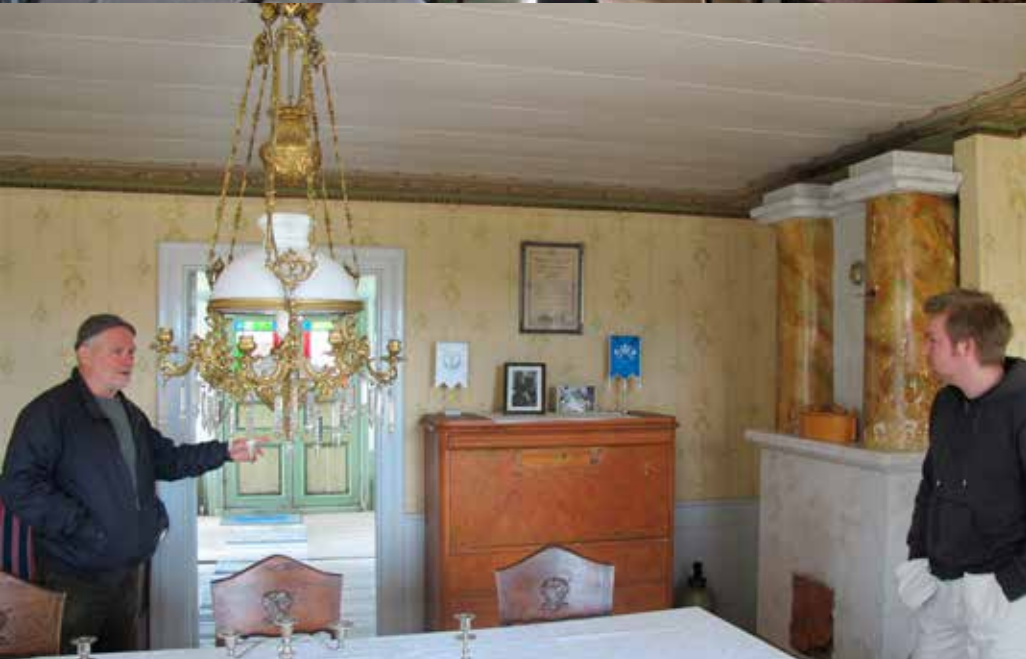
Fig. 8. Salstaket klart. I bild syns P.O. i föreningen till vänster och målaren Björn till höger. Foto: H. Bellberg. LP_2014_00094.

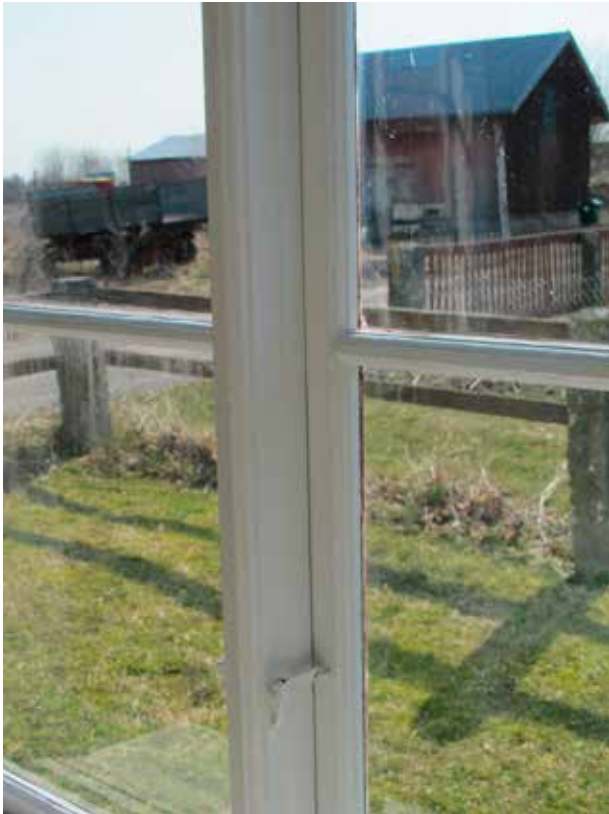
Fig. 10. Ommålad mittpost mot söder, samt tidigare ommålade ytterbågar. Fönstret, i nedervåningen, har fina gamla haspar och stjärthakar från 1800-talet. Foto: H. Bellberg. LP_2014_00096.

Ytterbågarna i fönstren målades förra säsongen. Likaså byttes bottenstyckena i verandans bågar ut i fjol. De nya styckena infästes, kittades och oljades. Nederdel karm mot norr i verandan ersattes också. Mot norr byttes vinkeljärn ut på insidan, då de hade roststat sönder, och de behandlades genom att oljas in på nytt.

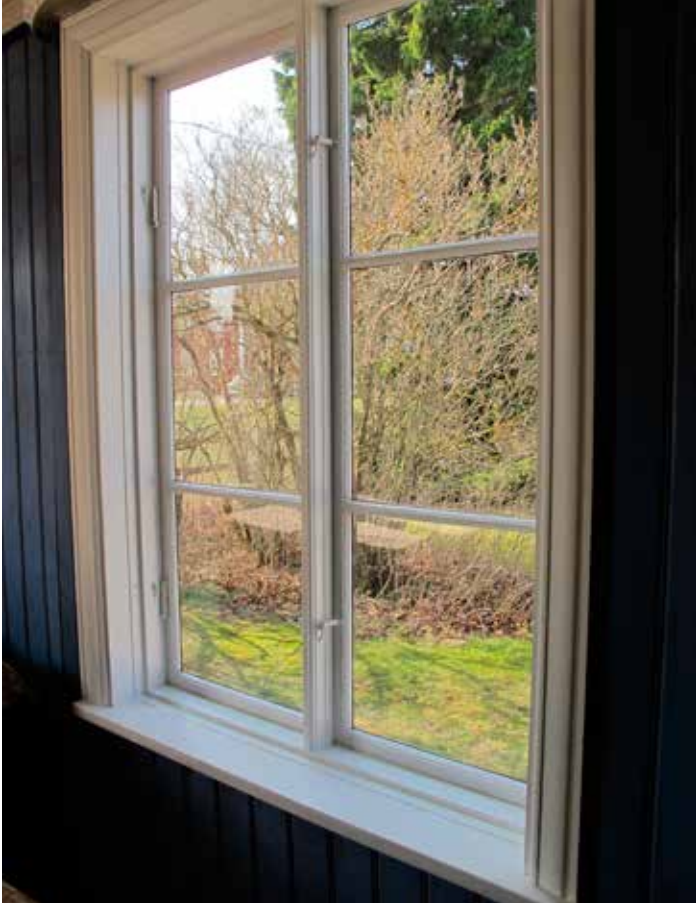
Fig. 11. Fönster i köket i söder med nymålade karmar, smygar och fönsterbräde. Foto: H. Bellberg. LP_2014_00097.

Alla innerbågarna renoverades och målades vid ifrågavarande restaurering, samt alla karmar, mittposter, smygar och fönsterbrädor invändigt. På övervåningen krävdes inget kitt i fönstrens insidor, men däremot mycket linolja då bågarna var torra. I biblioteket på övervåningen byttes ett glas ut som var trasigt. I övrigt kunde allt gammalt glas behållas.

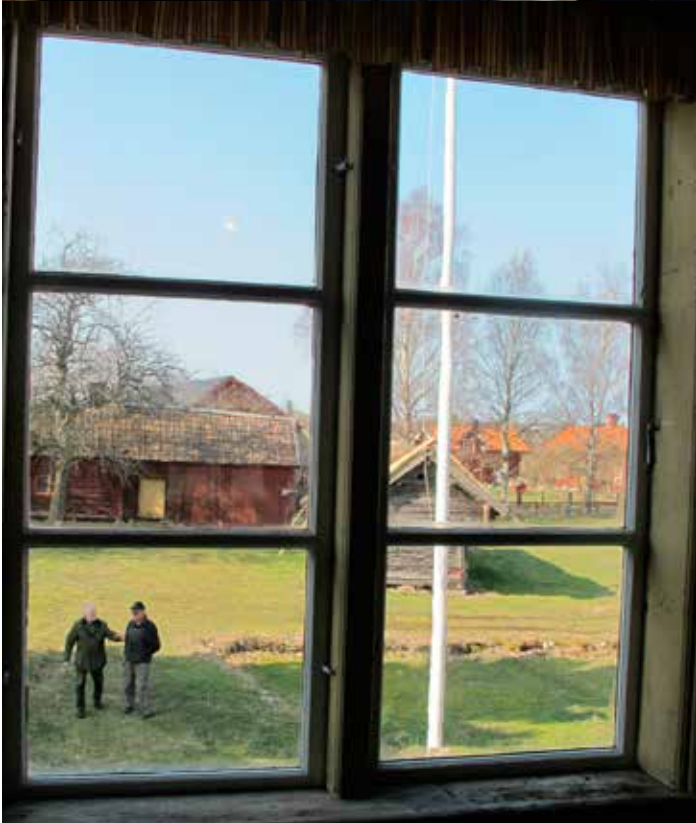
Fig. 12. Ute på gården i väster går P.O. och Bertil och samtalar. Fönstret är husets äldsta, placerat ovanför verandan. Karmen, mittposten, smygen och fönsterbrädan är lämnade omålade. Fönsterhaspen är av 1700-talstyp. Foto: H. Bellberg. LP_2014_00098.

Karmen m.m. kring byggnadens äldsta fönster – det ovanför verandan – lämnades omålad, men behandlades med rå linolja på de nedre delarna där fukt lätt tar sig in. Karmens äldre ockragula patina bidrar till byggnadens karaktär. I just det fönstret finns inga innerbågar.

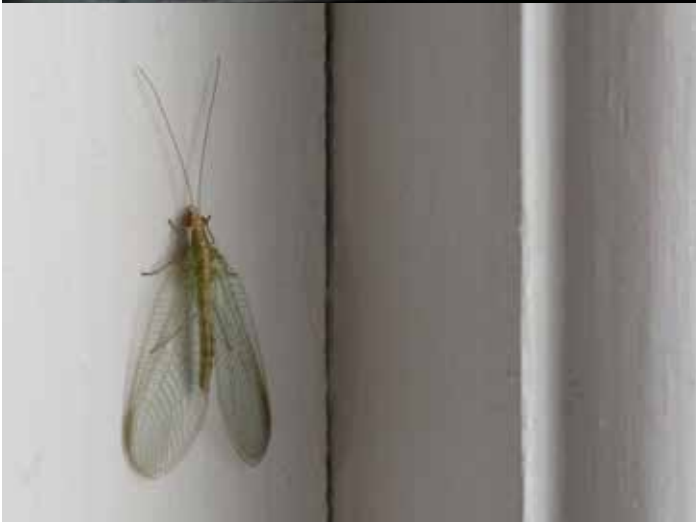
Fig. 13. Målningsarbetena stördes av denna skira typ av insekt som upprepade gånger fastnade i den nymålade färgen. Foto: H. Bellberg. LP_2014_00099.

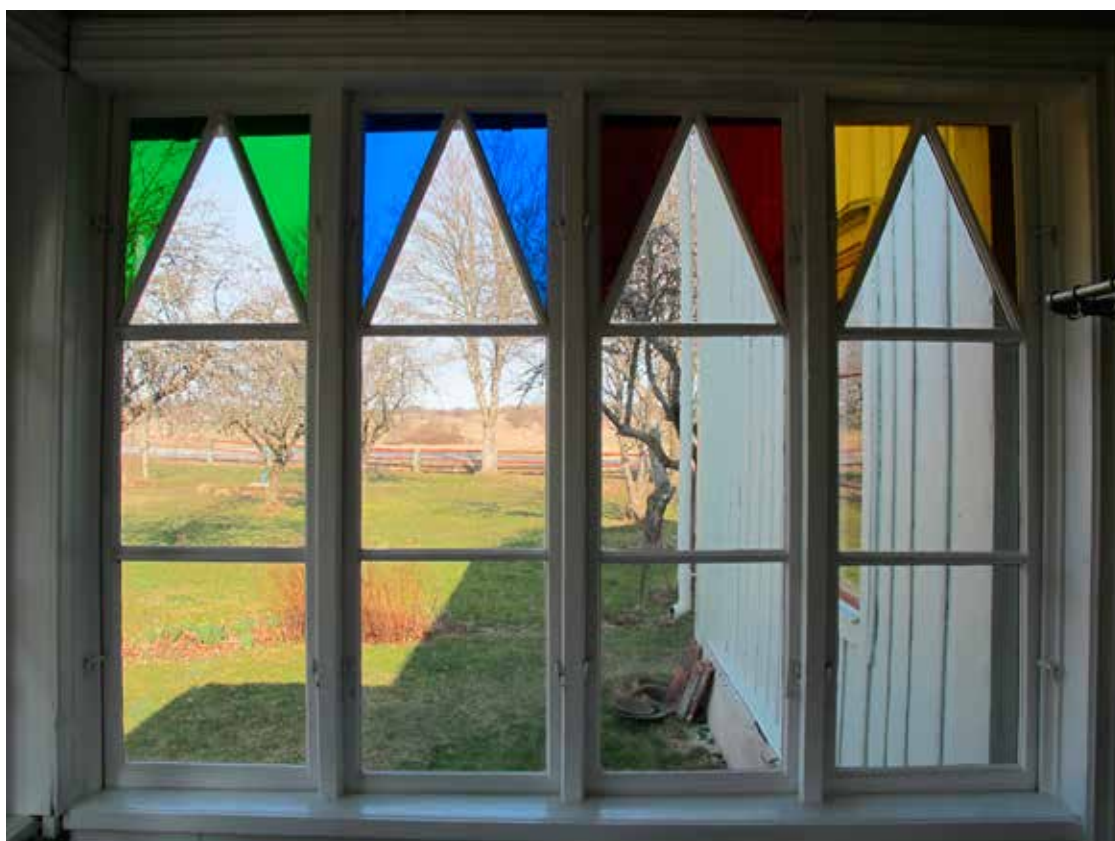
Fig. 14. Övre bild. LP_2014_00100. Fönstren mot norr i verandan, med nymålade kringliggande fönsterdelar. Foto: H. Bellberg

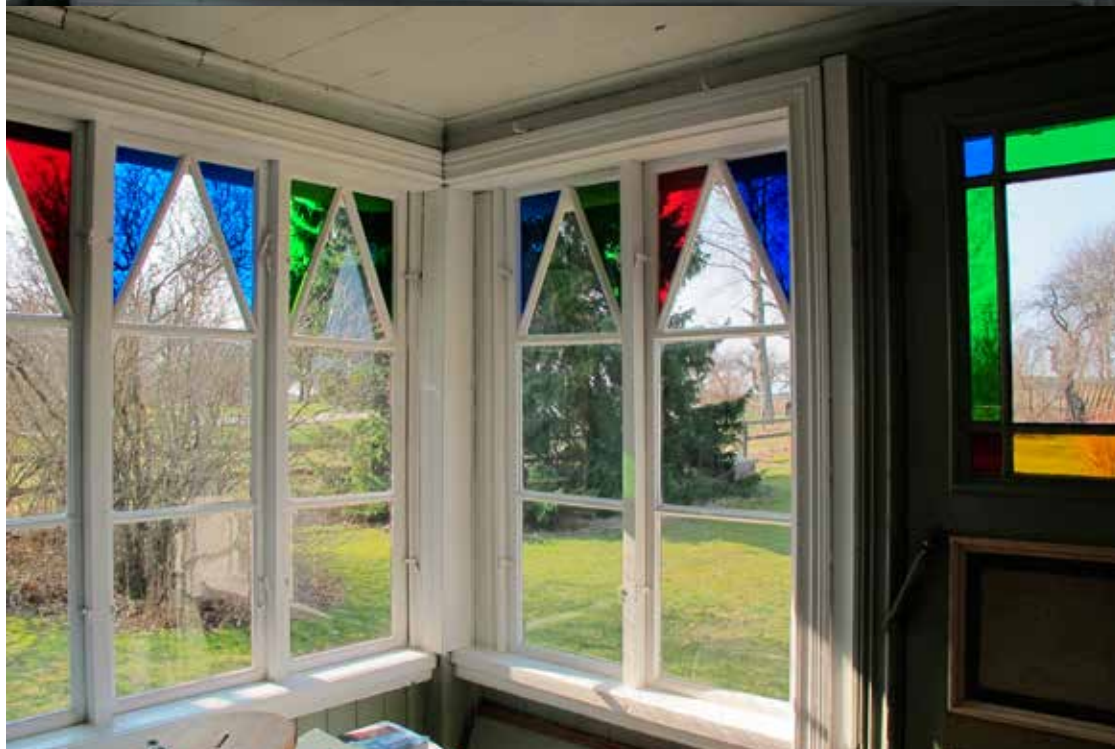
Fig. 15. Fönstren mot väster och söder i verandan, med ommålade kringliggande fönsterdelar. Foto: H. Bellberg. LP_2014_00101.

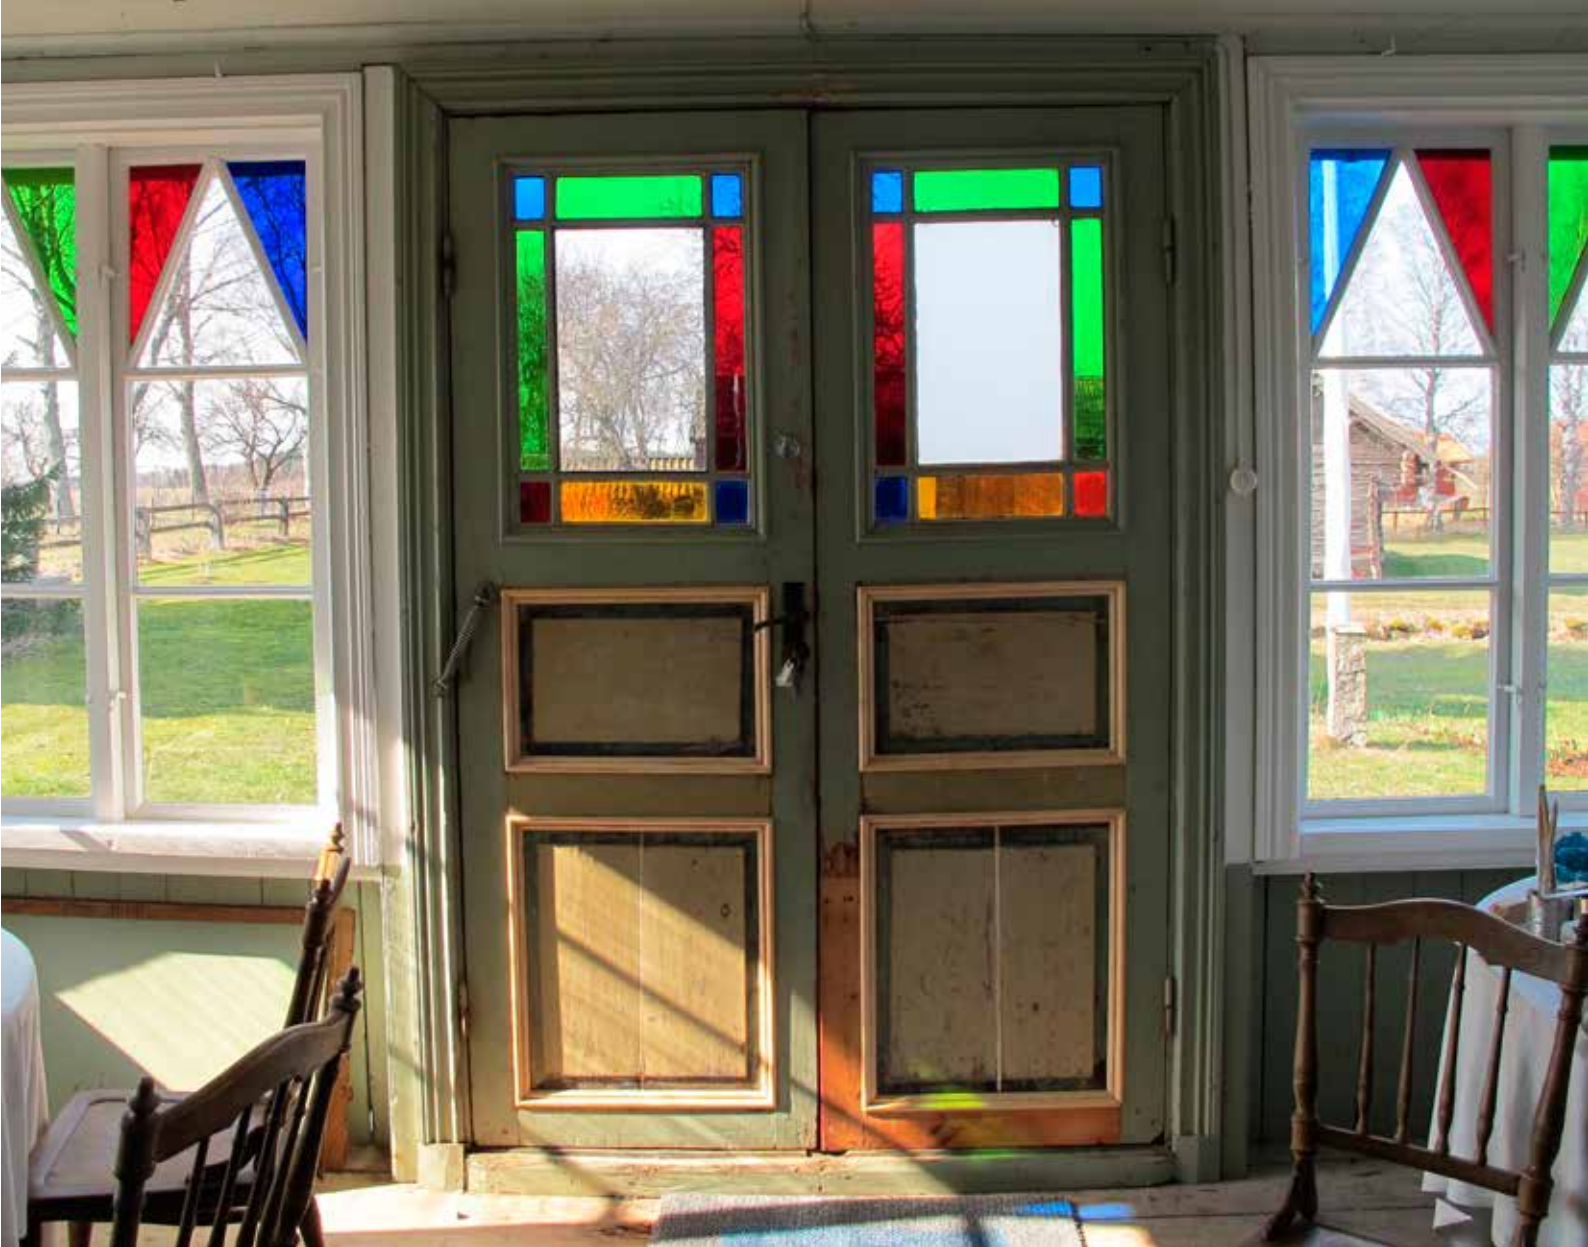
Fig. 16. Pardörrarna blev lagade med nya fyllningslister, vilka bemålades.
Foto: H. Bellberg. LP_2014_00102.

De två nedre dörrspeglarna var före i föl täckta av masonitskivor både utvändigt och invändigt, men nu är masoniten avlägsnad och speglarna visas i sin helhet med de nya fyllningslisterna som nyttillverkades och fästes in och målades i den gröna kulören invändigt. Pardörrarnas utsidor rödmålades lika befintlig färg och speglarna kompletterades med fyllningslister som målades i den röda kulören.

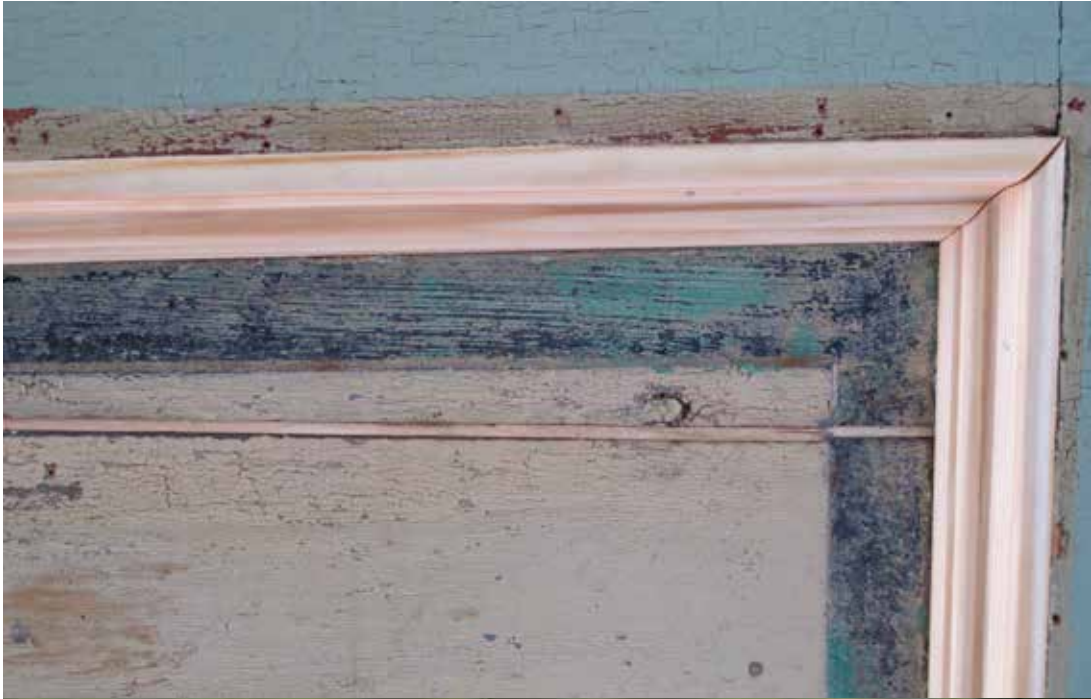
Fig. 17. Övre bild. Den mittersta spegeln i dörren till höger. De nya fyllningslisterna är ditsatta och en mindre lagning är gjord i själva fyllningen.
Foto: H. Bellberg. LP_2014_00103.

Pardörrarnas innersidor lagades i fyllningarna och bättringsmålades sparsamt där en av dörrarna slitits särskilt (nertill på den högra dörren). Ytterdörren fick även en ny sparkbräda längs tröskelns framsida utvändigt.

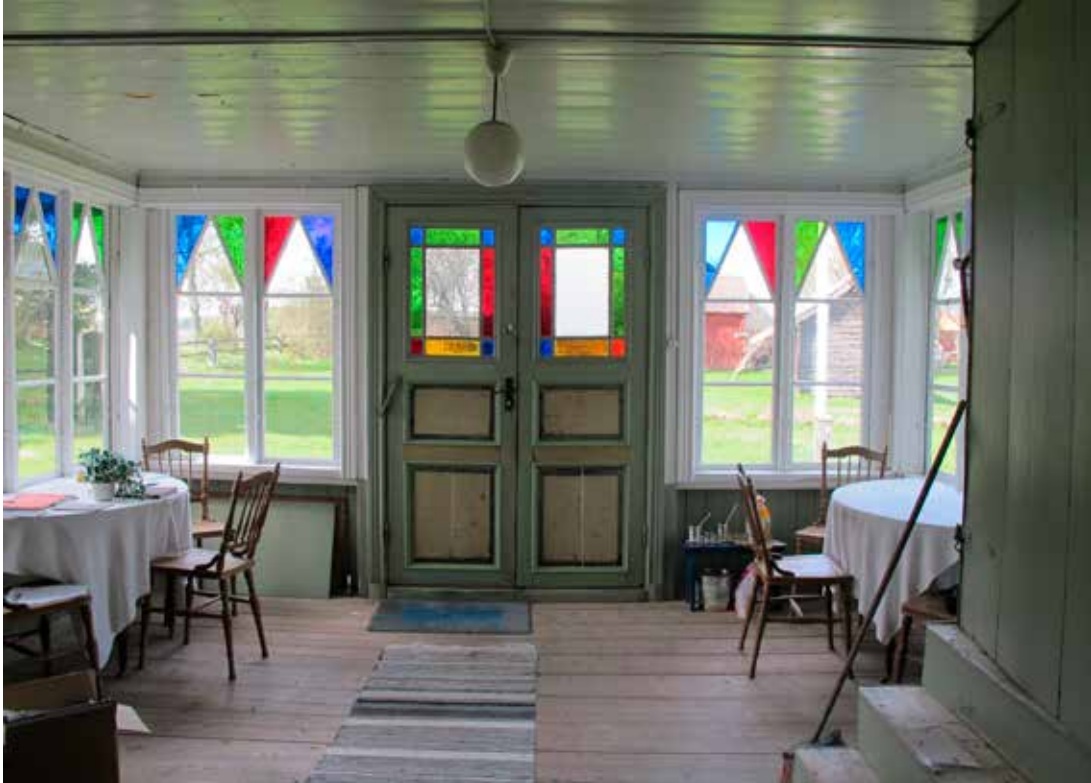
Fig. 18. Nedre bild. Den milt gröna hallen, med de färgade fönster glasen, nymålade fönstren och dörren, sedd från salsdörren. Fyllningarna i pardörrarna lät man vara omålade så de visar sin vackra patina.
Foto: H. Bellberg. LP_2014_00104.

Fyllningarna är numera synliga, vilket ger ett mer autentiskt uttryck till hela byggnaden och speglarna kommer tillsvidare att vara omålade på insidan och visa resterna av de färger, i vilka dörrarna varit målade med genom åren.
