Rapport 2014:13

**Antikvarisk medverkan vid invändig
restaurering i Loskälvgården,
taket i salen, fönstren och pardörrarna**

Lohärad socken,
Norrälje kommun,
Uppland.

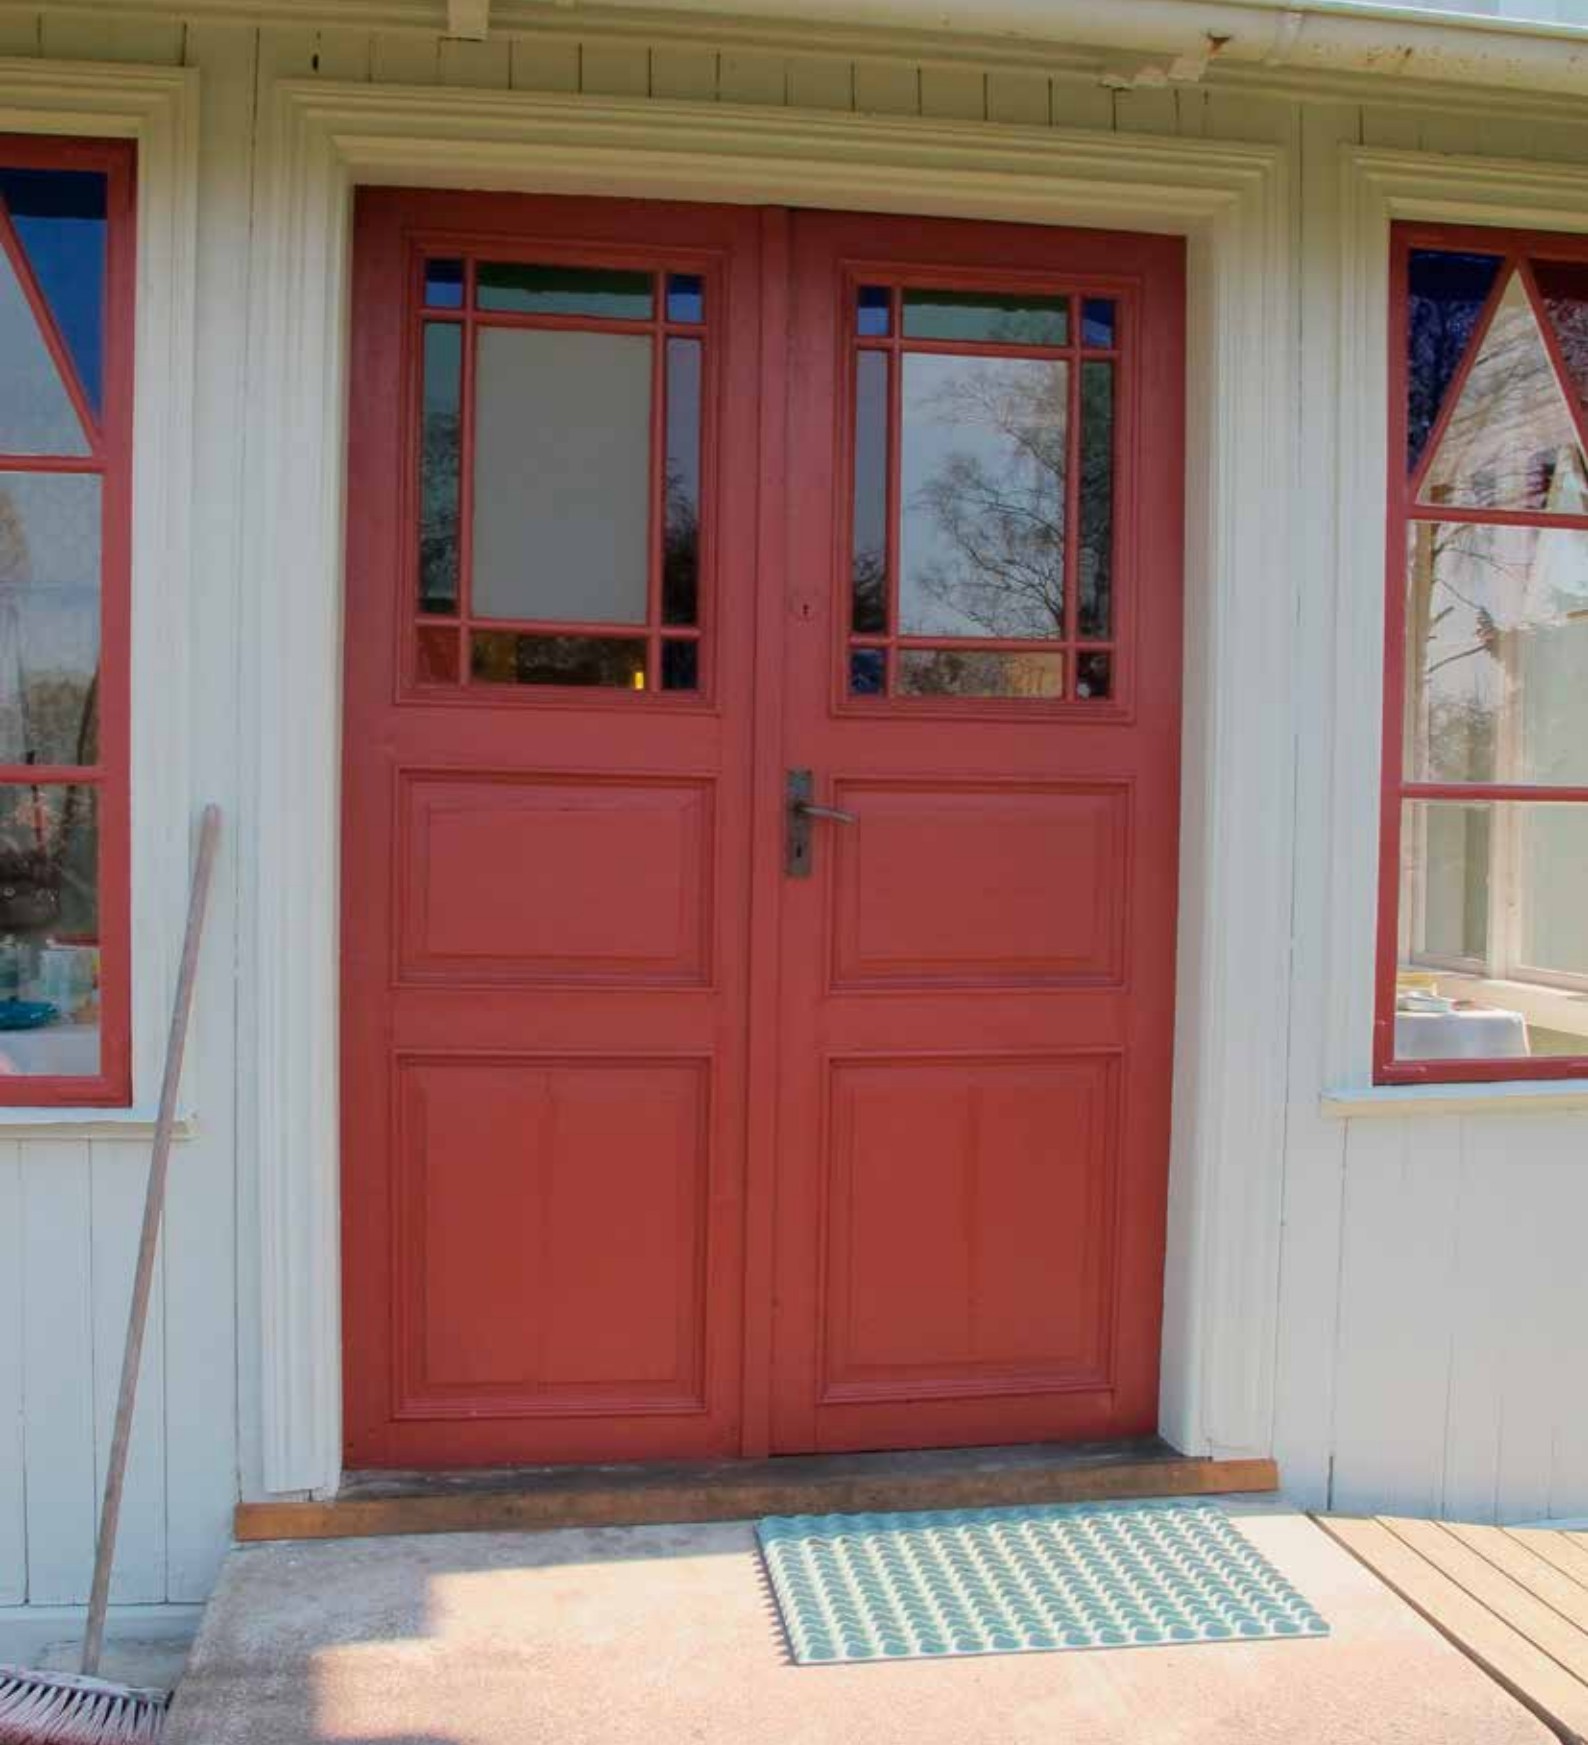
Fig. 19. Pardörrarna rödmålades lika befintlig färg och speglarna kompletterades med fyllningslister som rödmålades. Dörrspeglarna var tidigare täckta av masonitskivor, men visas efter restaureringen i sin helhet med de helfranska profilerna. Pardörrarna fick även en ny sparkbräda längs tröskelns framsida. Foto: H. Bellberg. LP_2014_00105.

De två nedre dörrspeglarna var före i föl täckta av masonitskivor både utvändigt och invändigt, men nu är masoniten avlägsnad och speglarna visas i sin helhet med de nya fyllningslisterna som nyttillverkades och fästes in och målades i den gröna kulören invändigt. Pardörrarnas utsidor rödmålades lika befintlig färg och speglarna kompletterades med fyllningslister som målades i den röda kulören.

Pardörrarnas innersidor lagades i fyllningarna och bättringsmålades sparsamt där en av dörrarna slitits särskilt (nertill på den högra dörren). Ytterdörren fick även en ny sparkbräda längs tröskelns framsida utvändigt.
