# Munsö kyrka

Arkeologisk schaktkontroll norr om Munsö kyrka

Rapport 2011:46

Arkeologisk schaktkontroll vid Munsö kyrka, Ekerö kommun och socken, Uppland

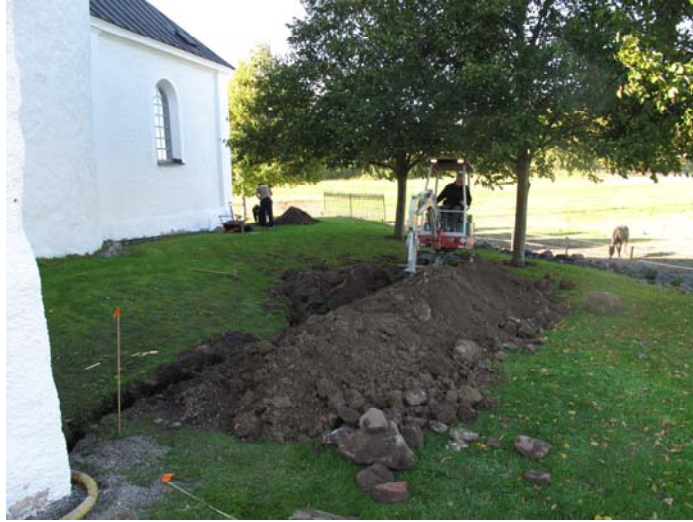
Bredd ca 0,3 m. Djup ca 1,2 m. Översta 0,3 m utgörs av mylla, därunder ca 0,2 m sand. Därunder ca 0,4 m blandat lager av myllblandad sand med stort inslag av tegel och bruk Detta lager uppfattades som ett raseringslager. Under detta fanns ett lerigt mylllager

*Fig 2. Schaktning norr om kyrkobyggnaden.*

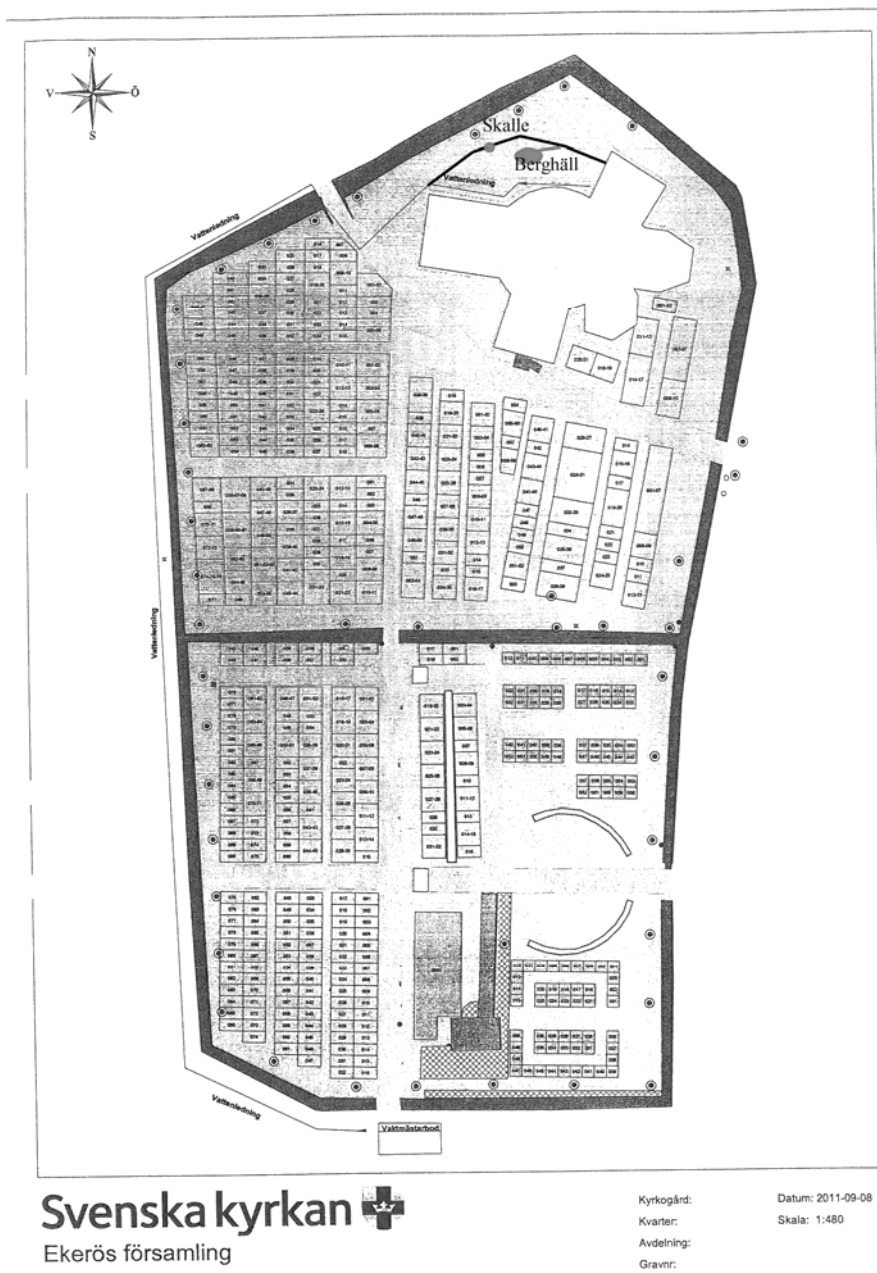
Stockholms läns museum utförde den 4 och 5 oktober 2011 en arkeologisk kontroll av schakt grävda vid Munsö kyrka. Schakten grävdes i samband med anläggandet av vattenledning till kyrkobyggnaden. Undersökningen föränsleddes av ett yttrande från länsstyrelsen där församlingen ombads kontakta Stockholms läns museum för uppdraget. Vid schaktningen påträffades delar av en mänsklig skalle som förmodligen utgör en del av en orörd och omarkerad grav. Det mycket smala schaktet omöjliggjorde en närmare bestämning av fyndet. Gravens riktning är okänd. Likaså kön och ålder på den begravda samt datering. Graven framkom på ett stort djup, närmare 1,0 m vilket är en verkan av ovanliggande påförda lager. Det ursprungliga djupet har förmodligen inte varit mer än ca 0,5 m. Graven kvarligger och de framkomna benen återdeponerades. Fyndet utgör inget hinder för anläggningsarbetet.

Fig 3. Schaktets läge samt fynd av skalle norr om kyrkan.
