Ösmo kyrkogård

Kulturhistorisk inventering av kyrkogården, Ösmo kyrka, Ösmo socken, Nynäshamns kommun, Södermanland

Rapport 2012:4

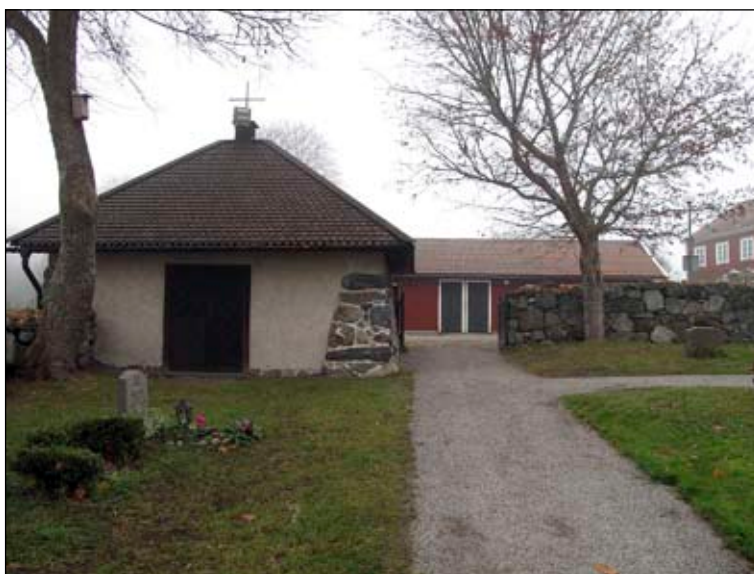
Bårhuset, en tidigare kolbod, på kyrkogårdens nordöstra hörn uppfördes år 1874 och ombyggdes och fick sitt nuvarande utseende år 1934 efter förslag av arkitekt friherre Ove Leijonhuvud.

Fig 3. Bårhuset på kyrkogårdens nordöstra hörn från år 1874, ombyggt år 1934.

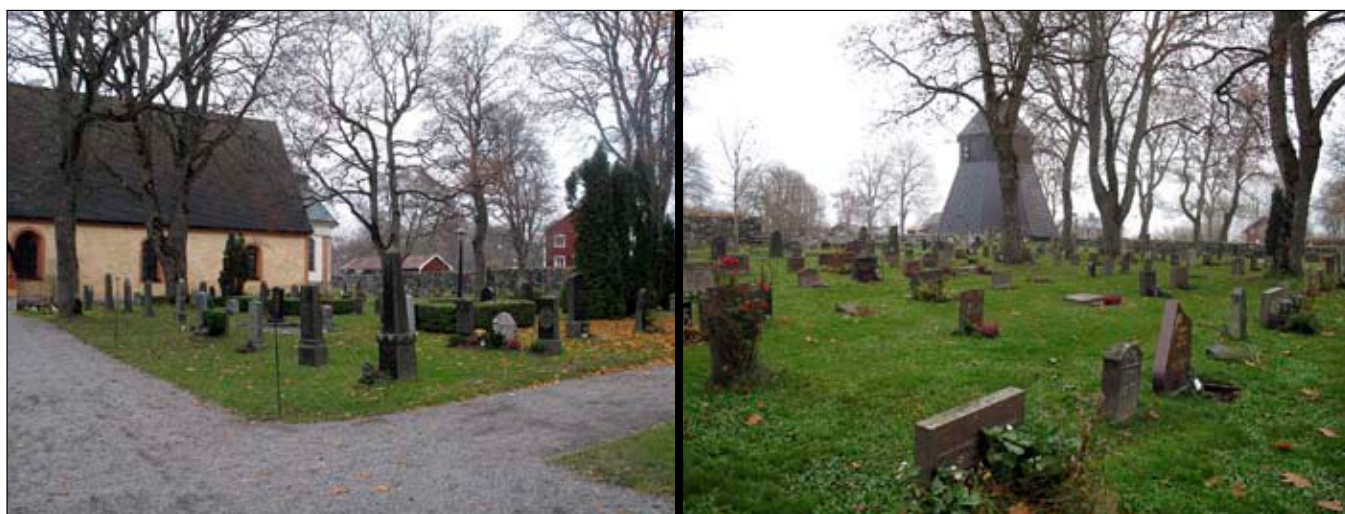
Fig 10. **Vänster:** Gravområde 01 ligger söder om kyrkan och har flera äldre gravvårdar med placering med framsidan mot gångarna åt väster och söder. **Höger:** En stor del av gravområde 01 upptas i sin mitt av en stor mängd låga sentida gravvårdar placerade i rader.

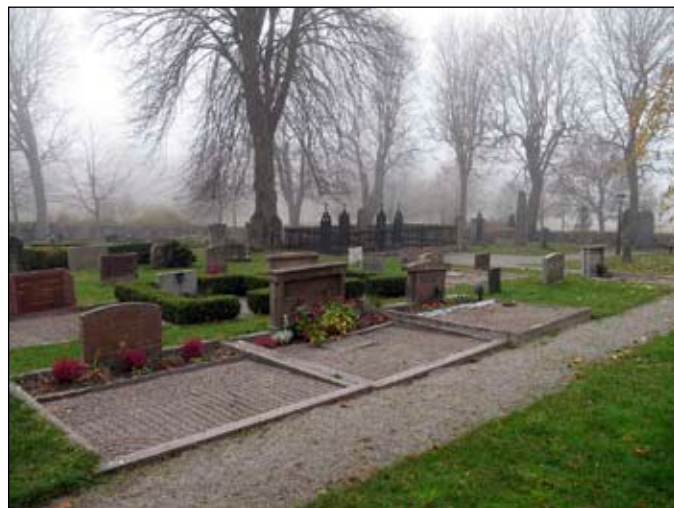
Fig 11. Ett flertal gravplatser i gravområde 02 är grusade och hägnade med stenram med vårdar och ram tidsty-piska för perioden kring 1900-talets mitt.

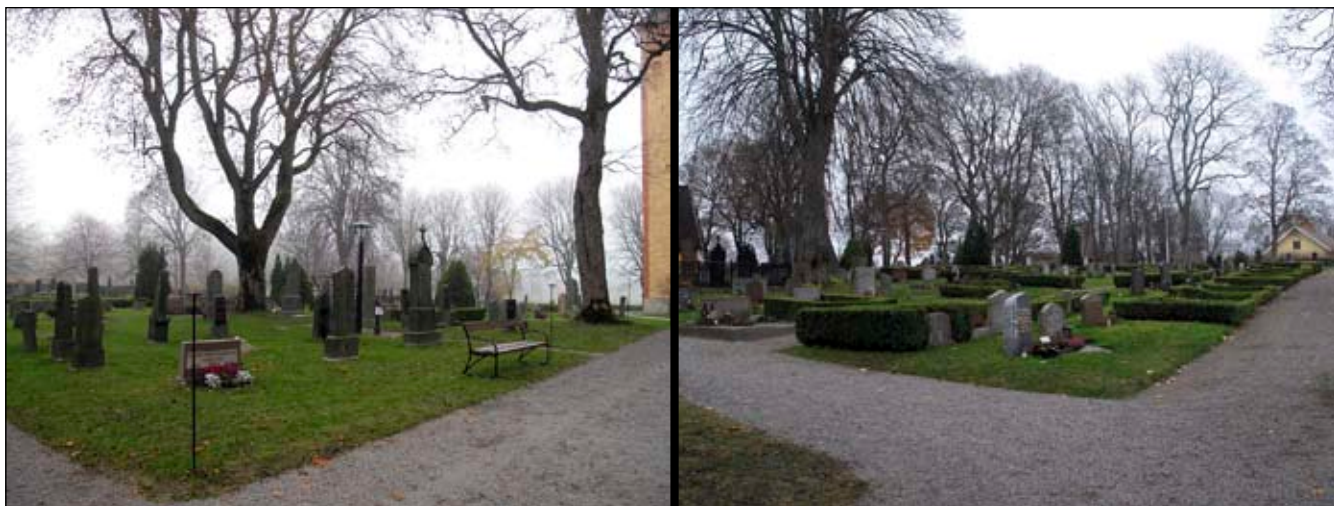
*Fig 12. **Vänster:** Gravområde 02 ligger söder om kyrkan har ett flertal äldre höga vårdar med framsidan mot gångarna åt väster och söder. **Höger:** Ett stort antal sammanhållna gravplatser är försedda med låga gravvårdar från omkring 1940-tal som hägnas med klippta buxbomshäckar.*

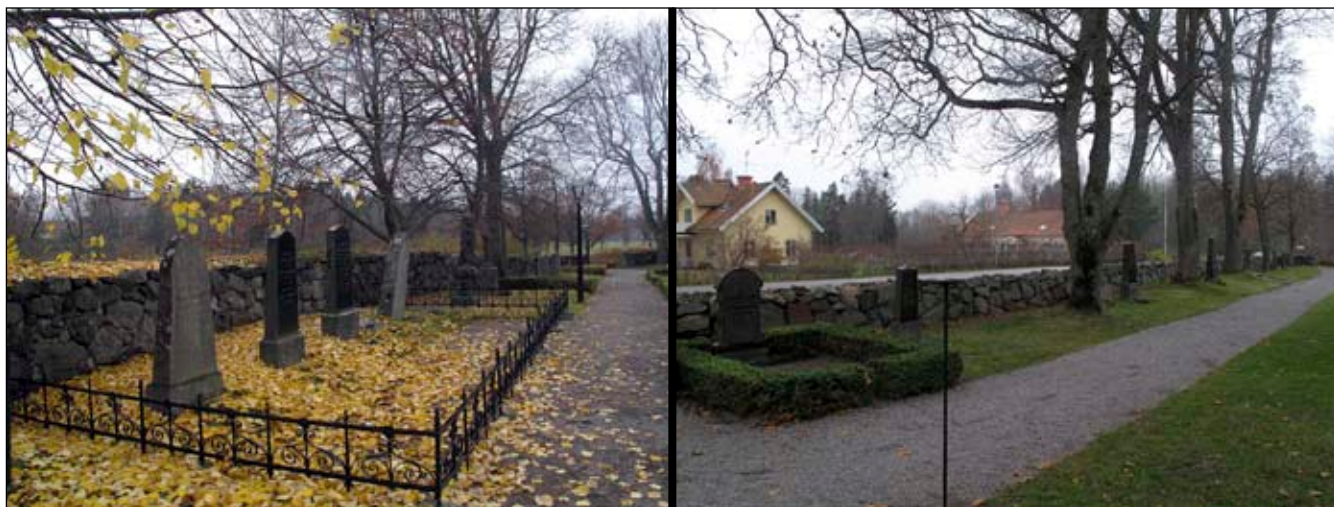
*Fig 13. **Vänster:** I gravområdet 03 som sträcker sig runt hela den äldre kyrkogården längst med bogårdsmuren står ett stort antal äldre höga gravvårdar med framsidan mot gången. Flera av gravplatserna hägnas av smidesstaket, stenram eller häck. På bilden syns gravplatsen nr 1268-1272 intill västra bogårdsmuren hägnad av smidesstaket. **Höger:** Gravområde 03 med gravvårdar längst med södra bogårdsmuren.*

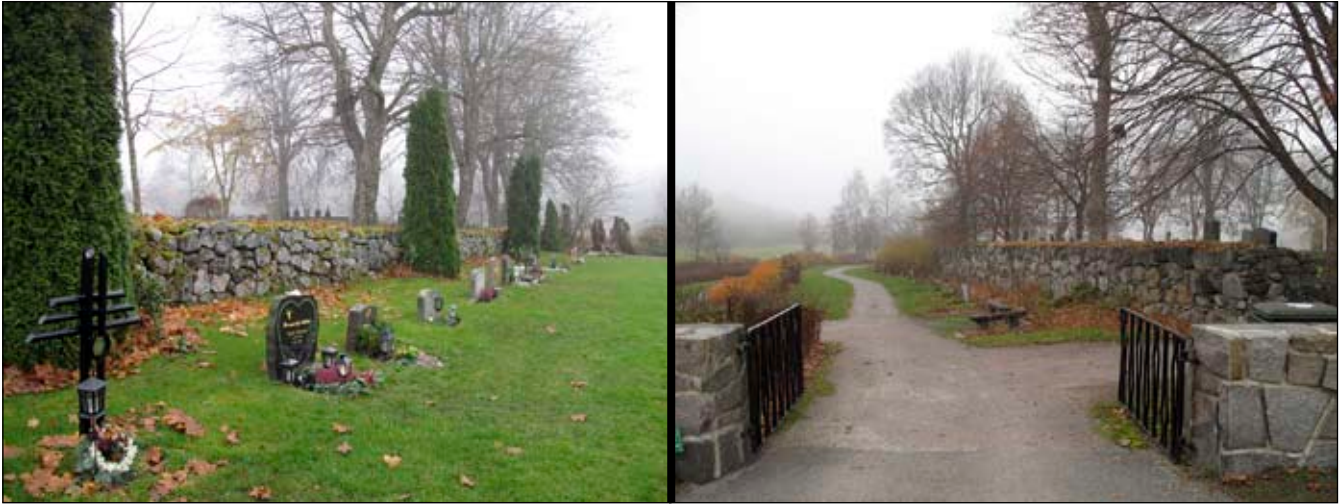
Fig 17. Vänster: Gravområde 07 norr och väster om gamla bogårdsmuren togs i anspråk som kyrkogård på 1970-talet. På bilden en rad gravvårdar placerade norr intill norra bogårdsmuren där en rad cypresser planterats intill muren. **Höger:** Den under 1970-talet utvidgade delen av kyrkogården hägnas av en låg mur åt söder. På bilden ingången till nya kyrkogården försedd med smidesgrindar.

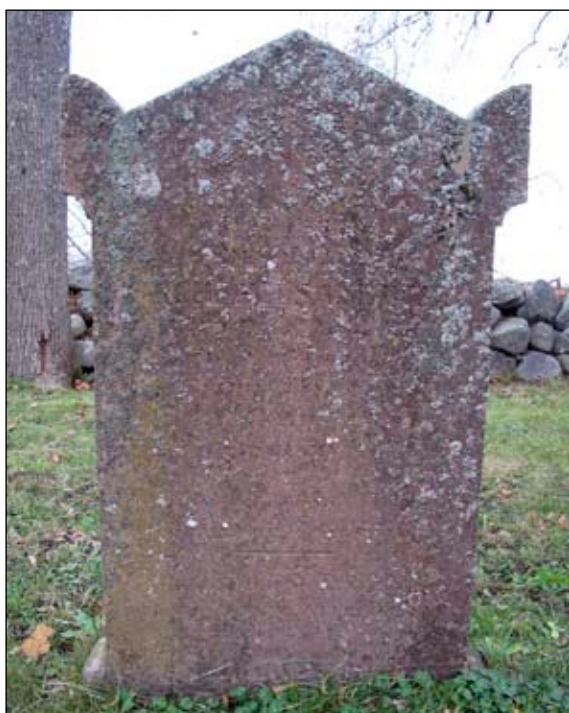
Röd kalksten, vinkelbruten med "horn" från tidigt 1800-tal med texten: "Här vilar demoiselle Cath. W. Sandberg, född d. 31 aug. 1811?, död d. 13 juli 1828, Ömt älskad och saknad af sörjande föräldrar och syskon, Hvad döden älska skall döden återförena".

Kalkstenen har en vittringsskada som bör fästas samt är kraftig lavbeväxt. Ses över av konservator för åtgärdsförslag.

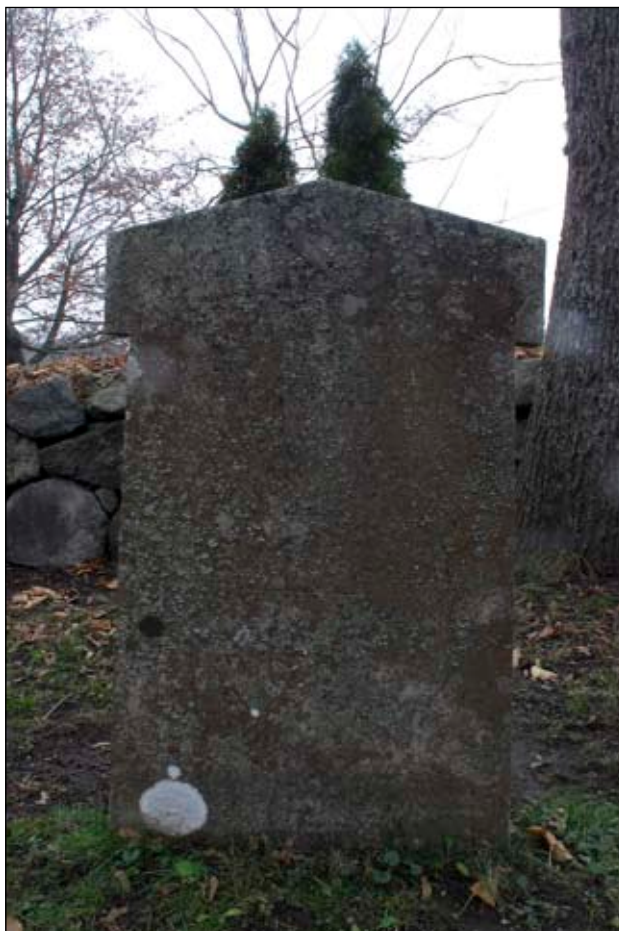
Kraftigt lavbeväxt. Ses över av konservator.

Röd vinkelbruten kalkstensvård rest över Lieutenanten Pehr Hallberg, d. 1829, med texten "Saknad och sörjd".

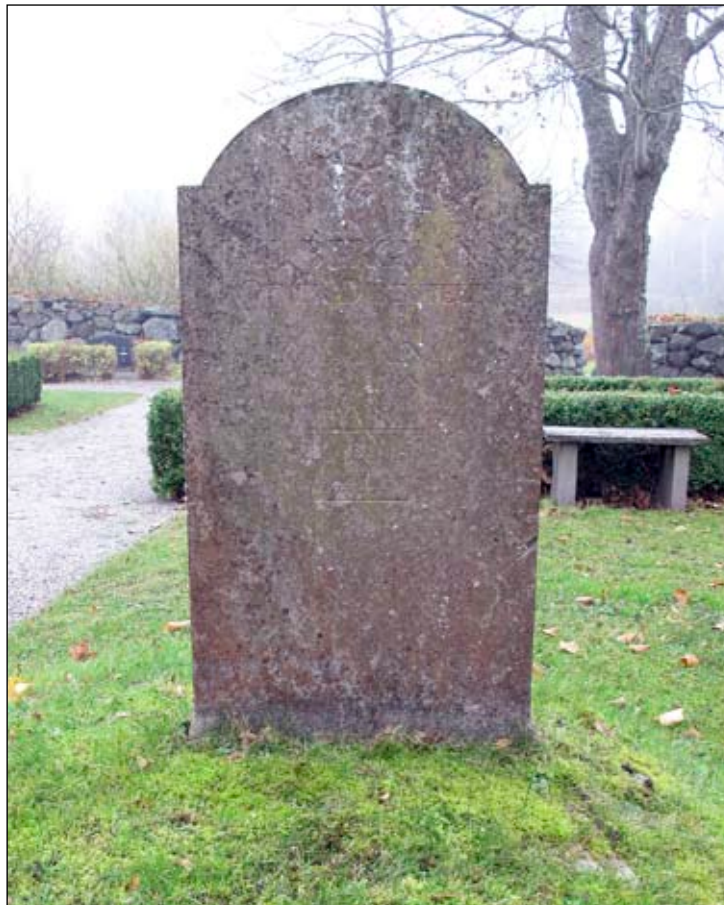
Röd kalksten med rundad övre del rest på en liten förhöjning i marken över Joh. Bergmann, Ofverdirecteur och Ridd. Af K.N.O, d. 1832, med texten "Ålskad i lifvet sörjd efter döden".

Kraftigt lavbeväxt. Ses över av konservator.

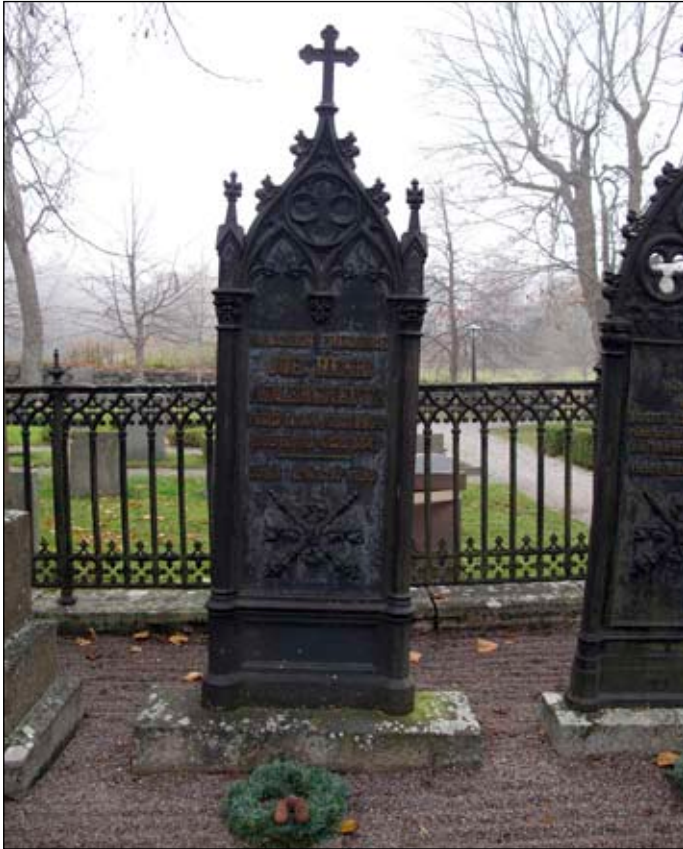
Gjutjärnsvård rest över Major Friherre Joh. Henr. Adlercreutz, f. aug. 1800, d. oct. 1841, Joh. I E 4 C. 10 vers".

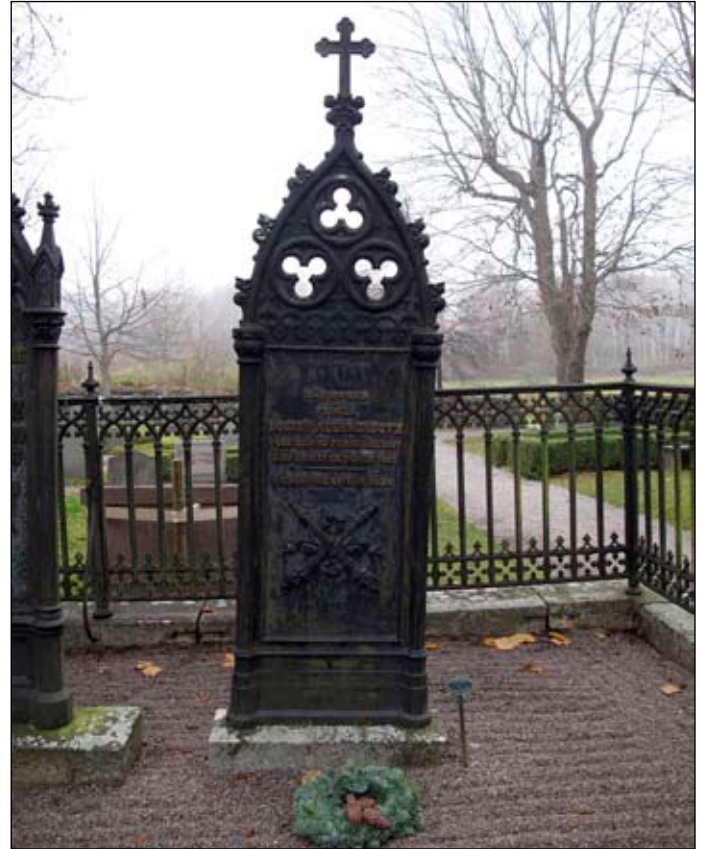
Gjutjärnsvård med texten "Här hvilar fröken Louise Adlercreutz, f. februari 1827, d. oktober 1885".

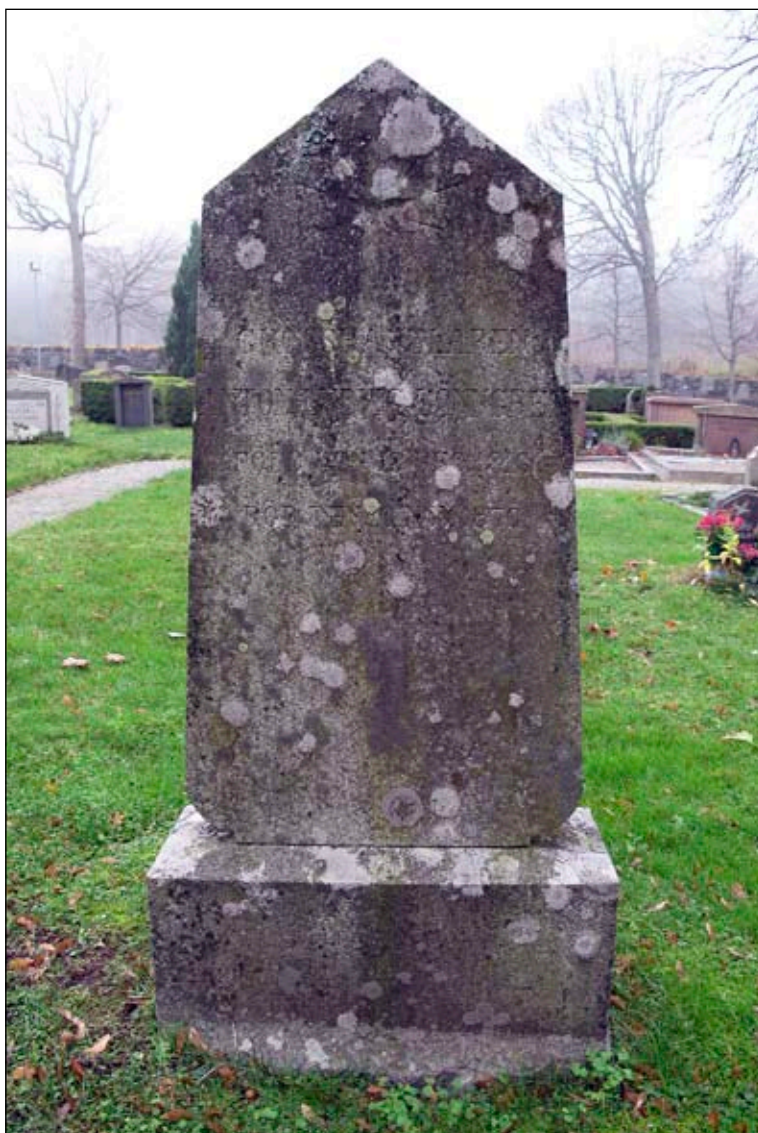
Lavbeväxt.

*Grå granit med vinkelbruten livsten stående på sockel rest över
Grosshandlaren Anton Ludvig Lönngrén, f. 1816, d. 1870.*

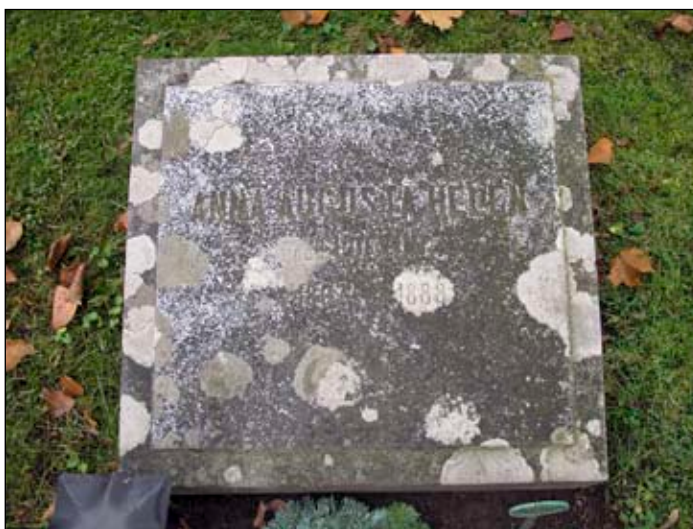
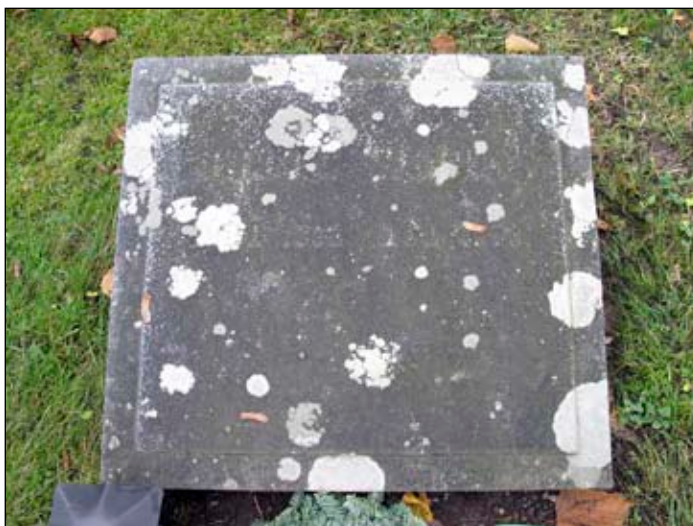
Lavbeväxta.

Två små liggande granithällar resta över Georg Helén, f. 1786, d. 1870 och Anna Augusta Helén, född Lövving 1807, d. 1888. George Helén var prost i Ösmo. I sakristian ska finnas ett porträtt av prosten Helén.

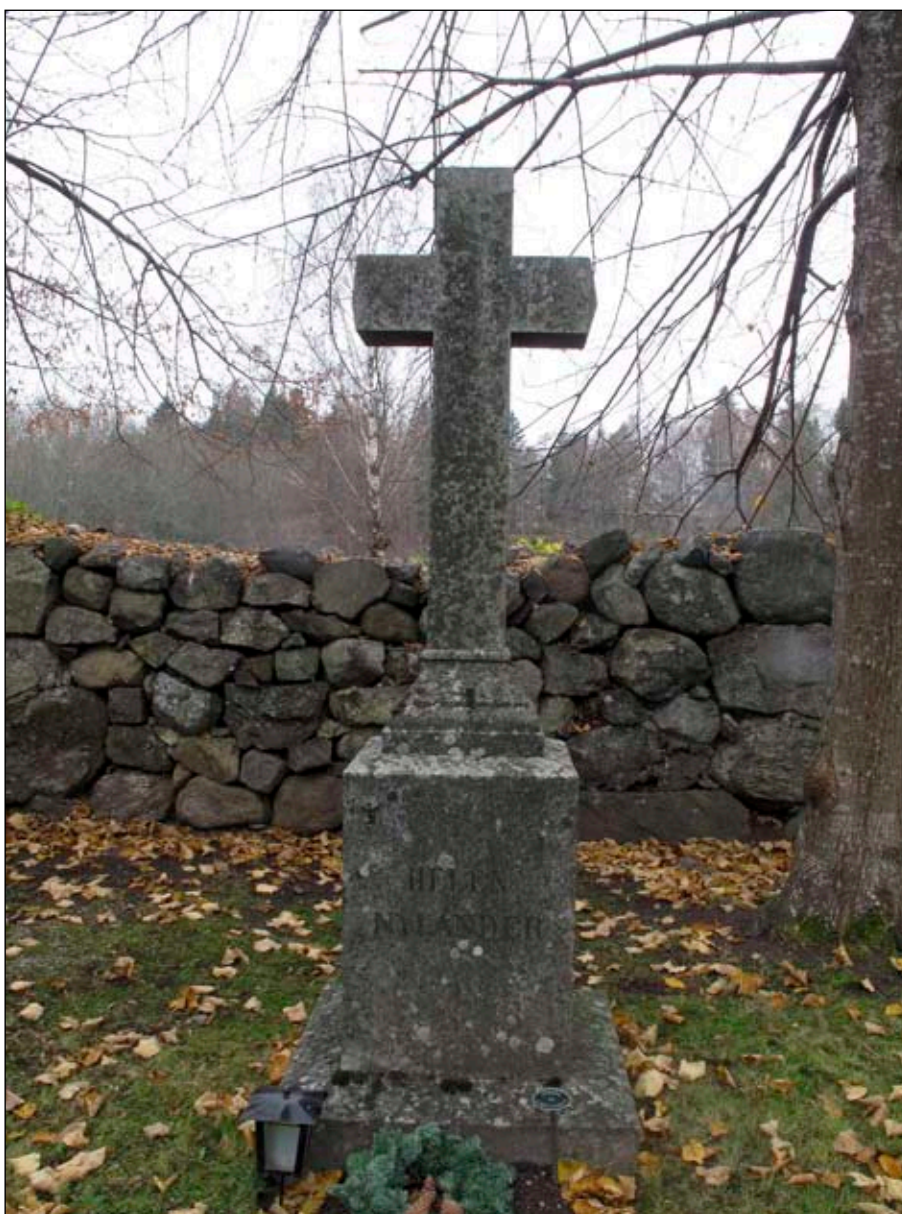
Lavbeväxt.

Granitkors på hög stockel med texten "Helén Nylander".

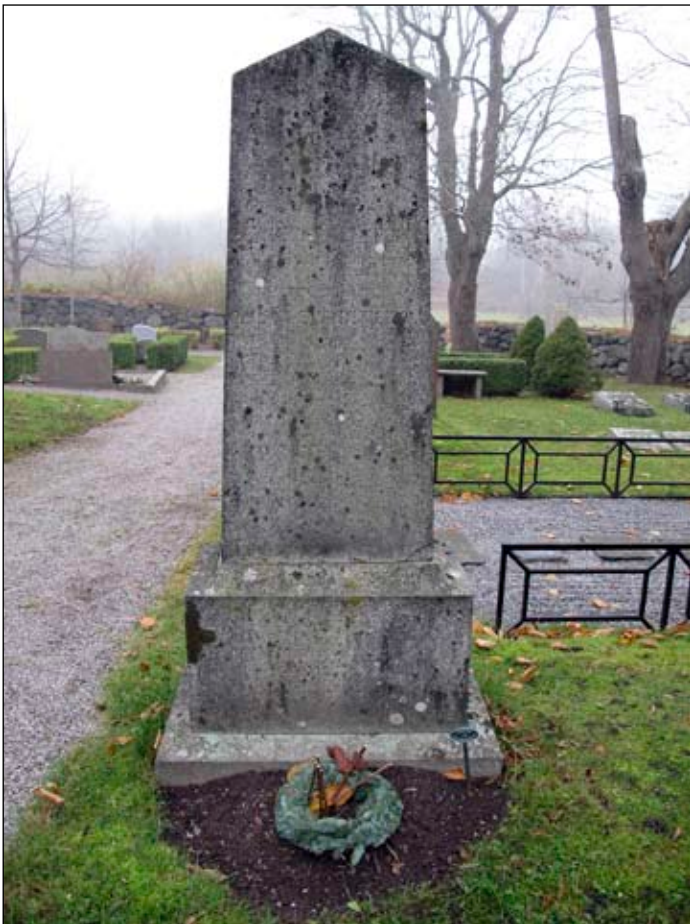
Gravplats med fyra gravvårdar resta över medlemmar ur familjen Toll-Nerman. Gravvården av granit med vinkelbruten livsten är rest över friherre Erik Oswald Toll, d. 1913 och friherrinnan Johanna Elisabeth Toll, d. 1913.

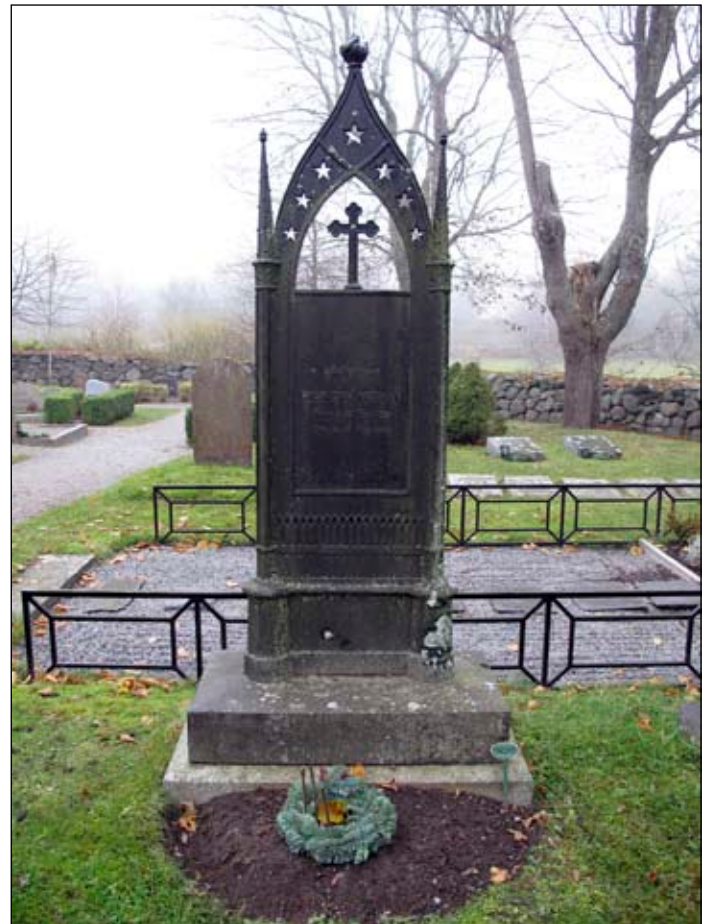
Gjutjärnsvård i nygotisk stil rest över Wilh. Sam. Nerman, d. 1865.

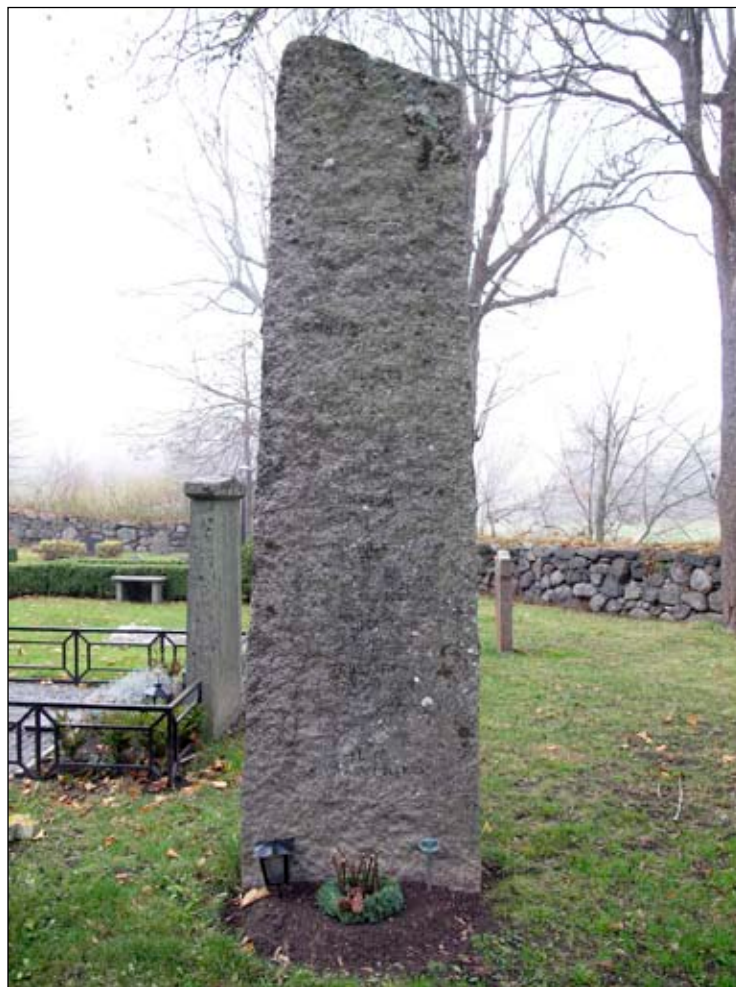
Smärre lavbeväxtlighet. Otydlig inskription.

Grovhuggen bautasten rest över medlemmar ur familjen Trotz från godset Häringe-Hammersta. Tidigast begravda är Catharina f. Bystedt, 1801-1871.

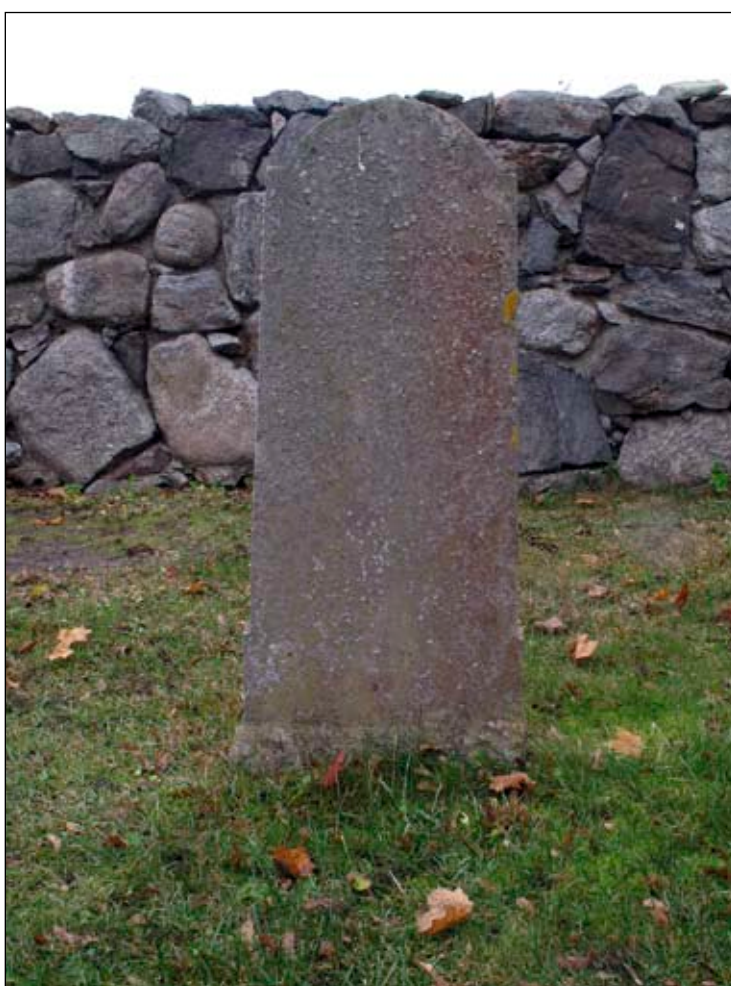
Kalkstenen är lavbeväxt. Ses över av konservator.

Kalksten med inskriptionen "John Eriksson från Bedarö 1799-1872".

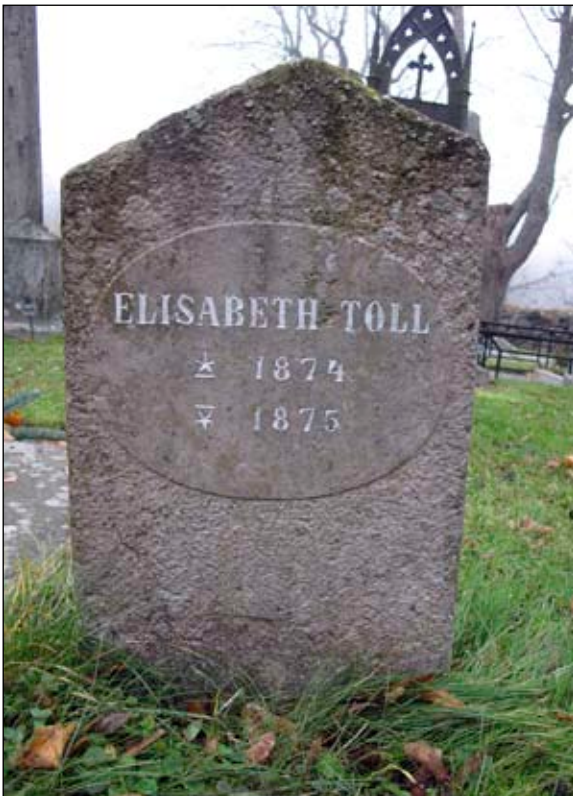
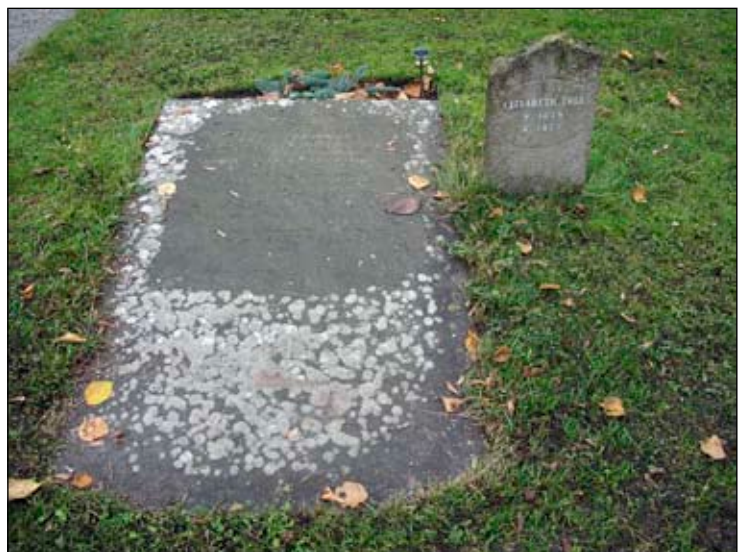
Hällen är lavbeväxt. Ses över av konservator.

Gravplats för medlemmar ur familjen Toll. Kalksten med oval inskriptionsplatta, resta över Elisabeth Toll, 1874-1875. Den liggande hällen över bl a över friherre Johan E:son Toll, 1866-1957 och Friherrinnan Kerstin Maria Toll, född von Rettig, 1876-1960.

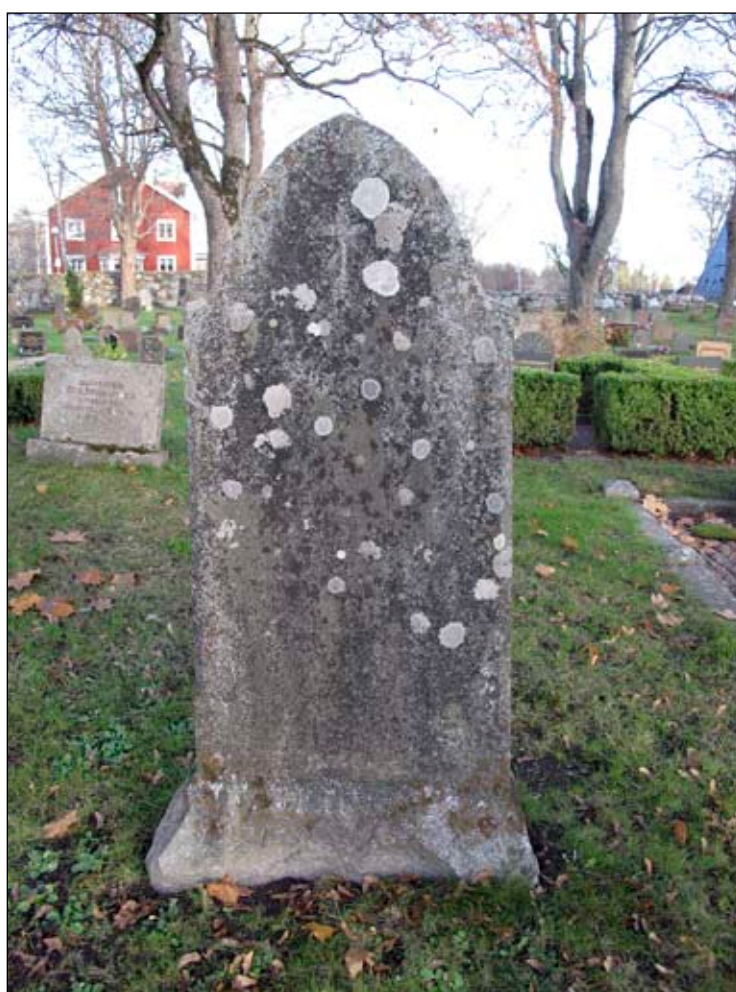
Stenen är lavbeväxt. Inskriptionen är oläslig.

Granit huggen med sockel i ett stycke. Dekorerad med ett kors och inskriptionen "Sonen Gustaf Östbom, 1840-1876."

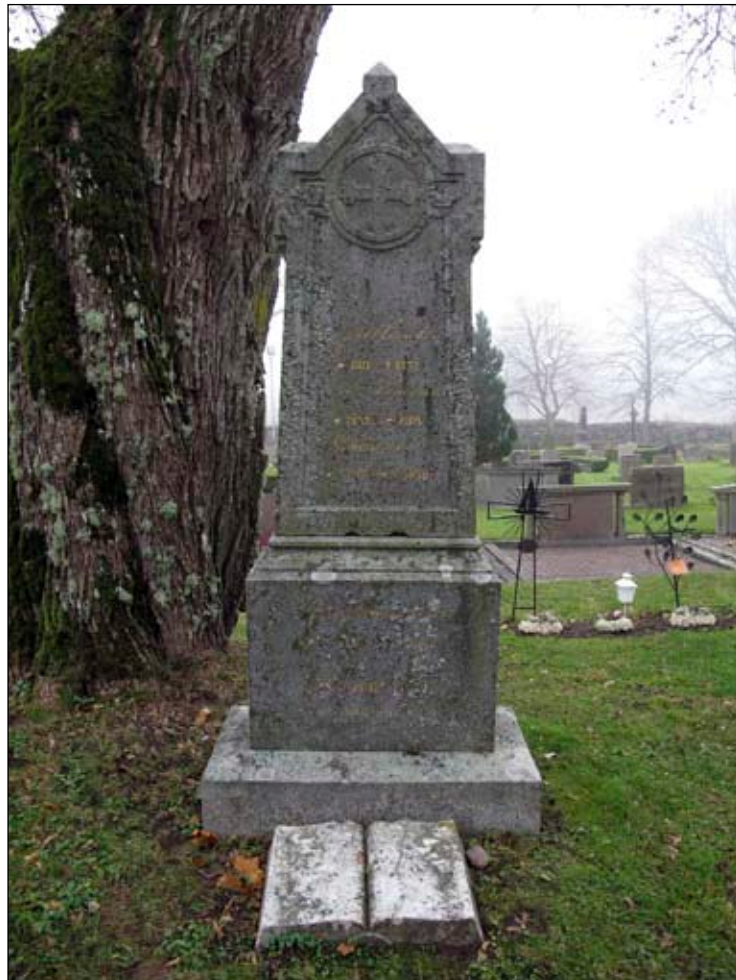
Gravplats över medlemmar ur släkten Lemchen. Hög granitvård med förgylld inskription. Tidigast gravsatta är Jim Lemchen, 1848-1877, och Britta Lemchen, 1848-1905. Gravplatsen är även försedd med en vård i form av ett bokuppslag i marmor med svårläst text, troligen från 1850-talet.

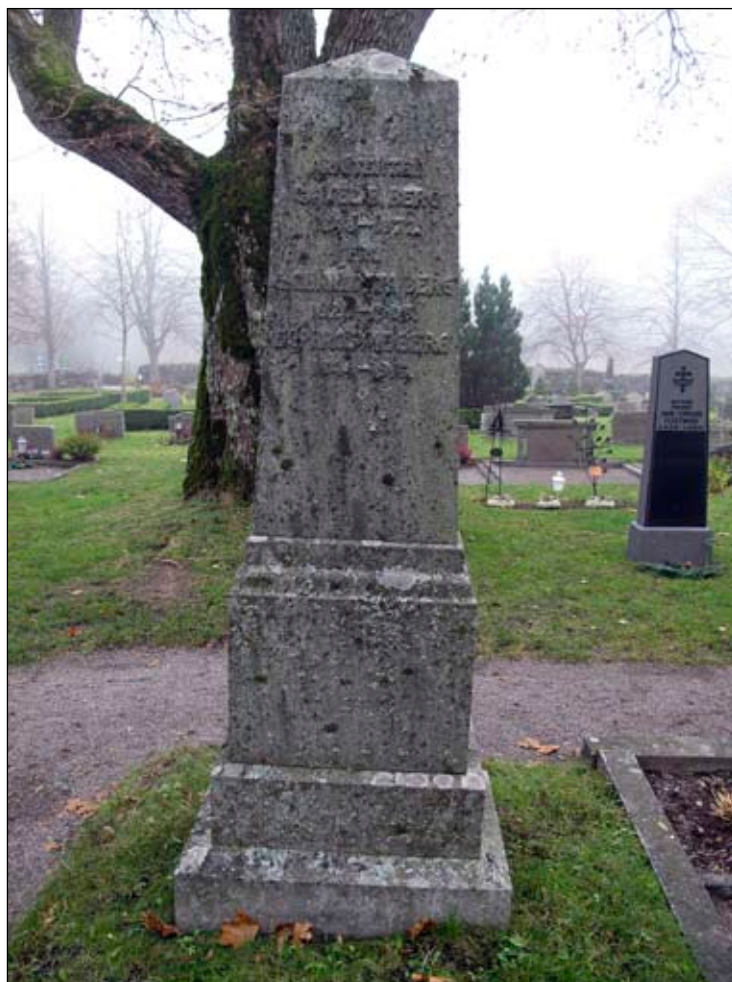
Granitvård med pyramidförmad avslutning med inskription i relief lydande ”Arkitekten C. Axel B. Berg, 1848-1877, Fru G. Charlotta Berg, 1820-1905, Euphrosyne Berg, 1844-1914”.

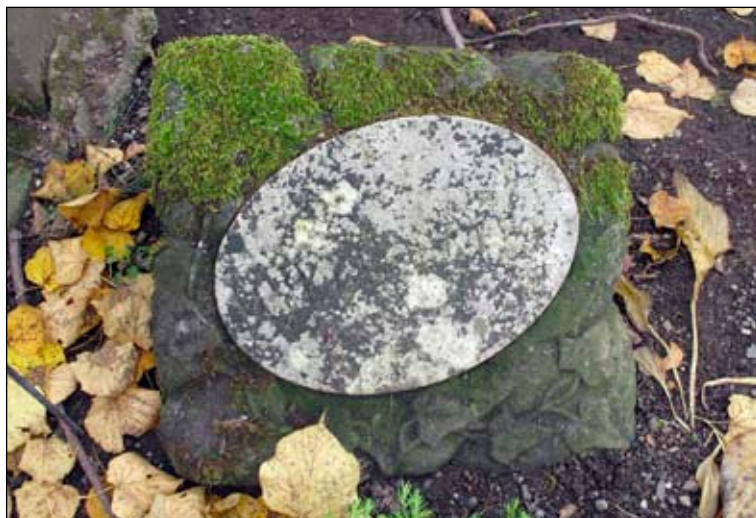
Gravvården med huggen murgröna är lav- och mossbeväxt med oläslig inskription. Ses över av konservator.

På gravplatsen ligger en mindre huggen marmorsten med huggen murgröna i relief och oval inskriptionsplatta av en modell förekommande från 1800-talets mitt. Texten är oläslig.

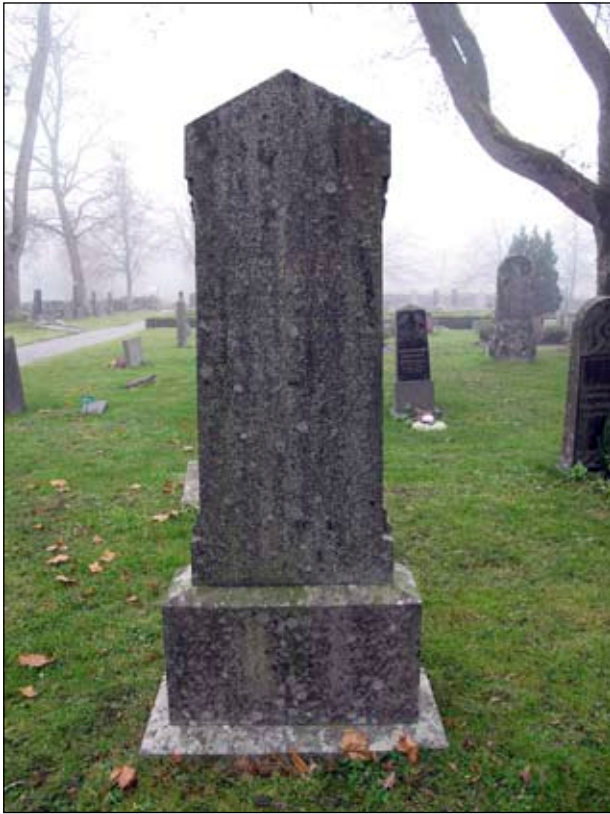
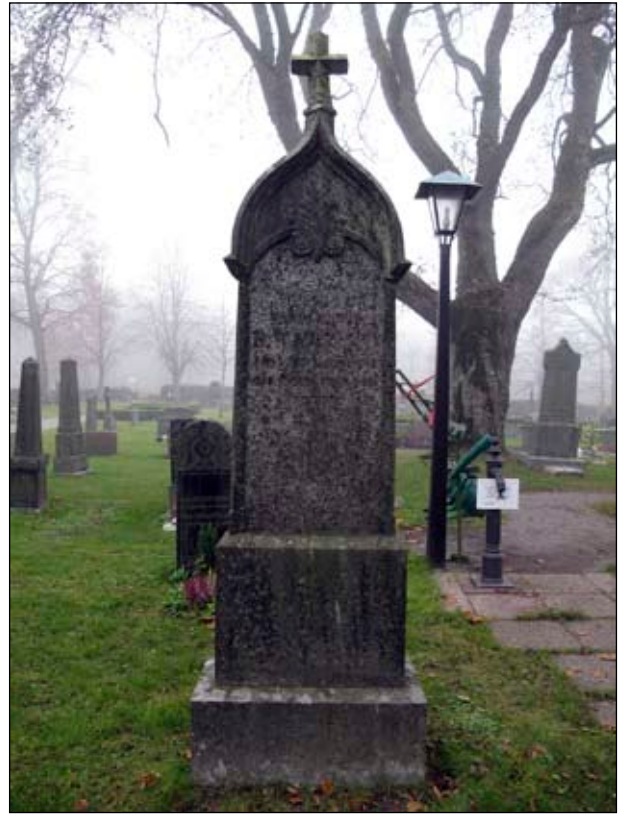
Båda gravvårdarna lavbevaxta. Texterna är otydliga.

Gravplats med två av kyrkogårdens äldsta gravvårdar. Grå granitvård med vinkelbruten topp rest över Brita Ek, f. 1823 i Munktorp, d. 1883 å Eriksdal.

Grå granitvård med nygotisk utformning krönt av ett kors rest över Handlaren E. R. Ericzon, 1815-1882.

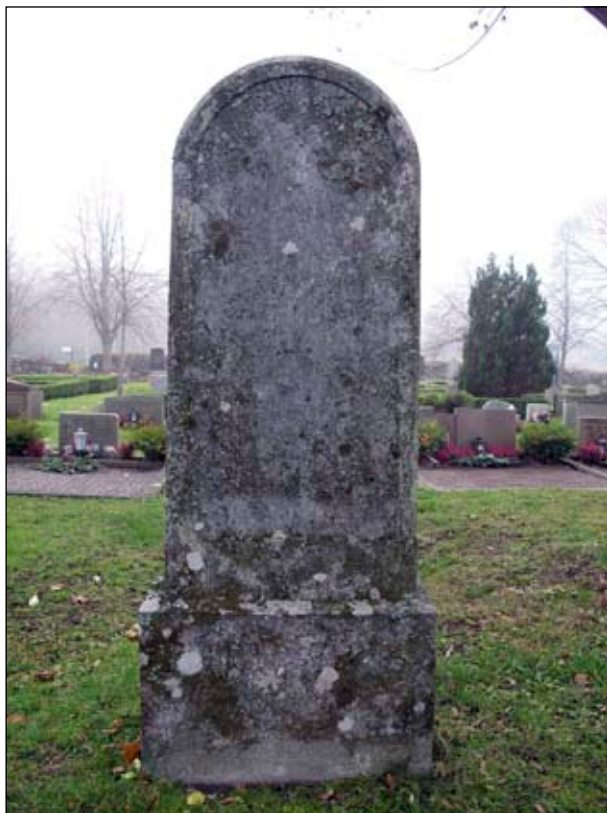
Gravvården är beväxt med mossa och lavar. Texten är något otydlig.

En av kyrkogårdens äldsta gravvårdar. Grå granit med rundad topp, dekorerad med huggen stjärna. Inskriptionen lyder "Erik Gustafsson, Hustru Eva Chattarina, född Magnusson, 16/7 1823-19/9 1882, Familjegrav."

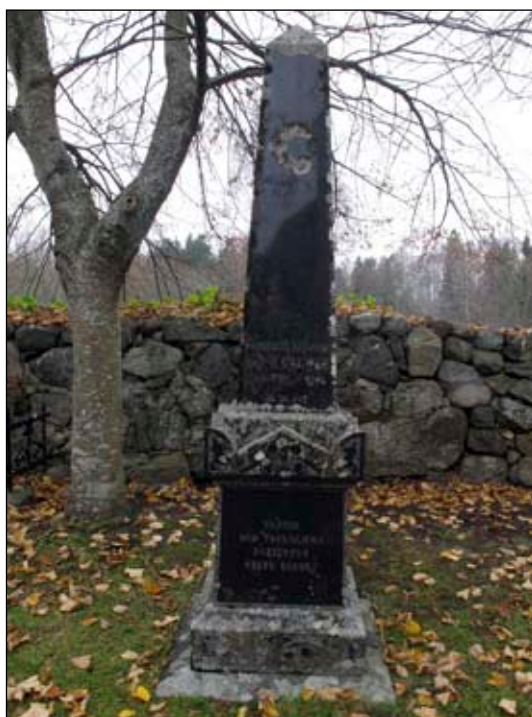
Gravvården har lavväxtlighet och texten är något otydlig. Ses över av konservator.

Obelisk av polerad diabas med inskriptionen "Provincialläkaren G. T. R. Gagner, 1837-1890", Sv. Ps. 277, Vänner och tacksamma patienter reste vården".

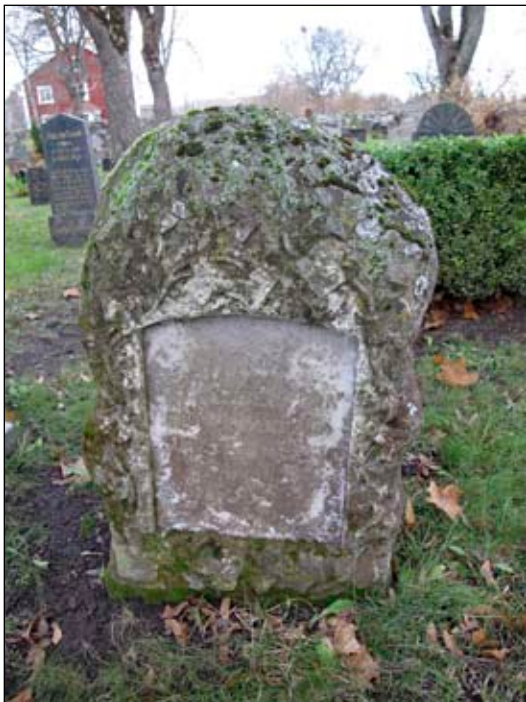
Gravplats med två gravvårdar som hör till kyrkogårdens äldsta. Gravvården från 1884 är i marmor med huggen murgröna i relief och inskriptionen "H.H. C.O. Andersson från Banksta, 1875-1884".

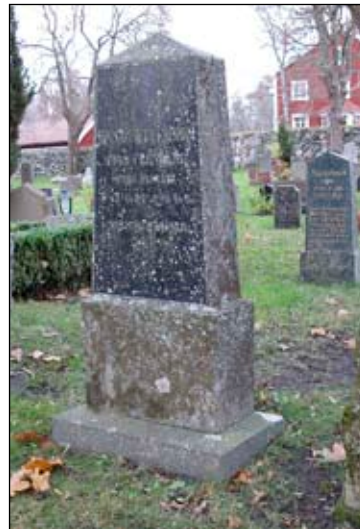
Gravplats 10 - 11

Polerad svart granit med pyramidformig topp. Den sannolikt ursprungligen förgyllda inskriptionen lyder "Anna Pettersson, född Fernberg från Banksta, 1830-1891, Sörjd och saknad".

Gravvården hör till kyrkogårdens äldsta stenar och har en tidstypisk utformning. Gravvården har hänvisning till "Westervik".

Lavväxtlighet bidrar till att texten är någon svårsläslig.

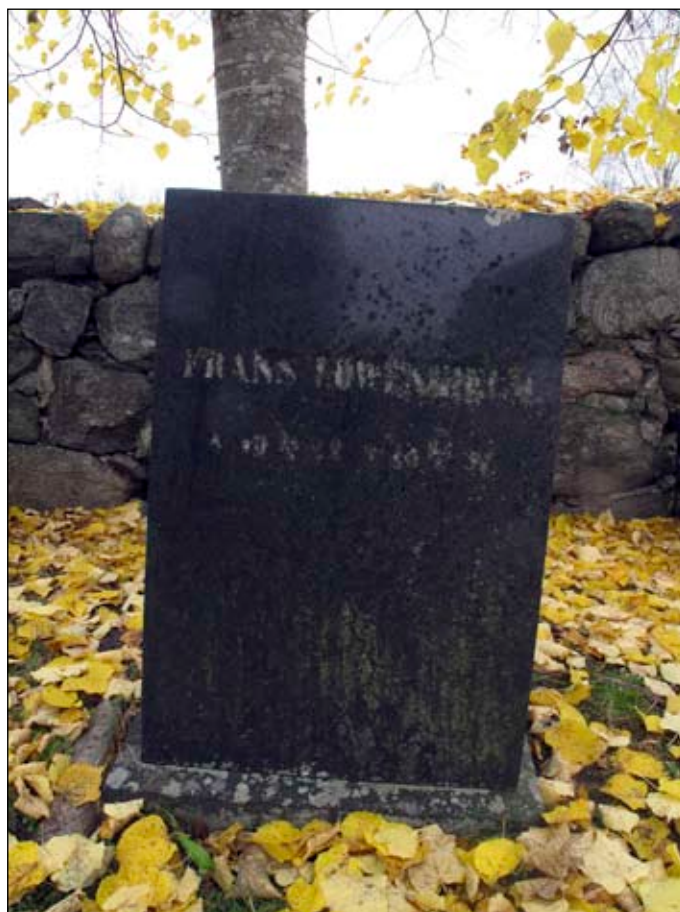
Gravplats 1264 – 1265

Gravvården rest över Frans Löwenhielm, 1822-1892, av polerad diabas hör till kyrkogårdens äldsta.

En av kyrkogårdens äldsta gravvårdar. Vården är utförd i tidstypiskt material med ovanlig utformning i form av ett vapen och rest över "Löwen" med anknytning till Häringe-Hammerstagodset.

Gravvården är lavbeväxt och svårläslig.

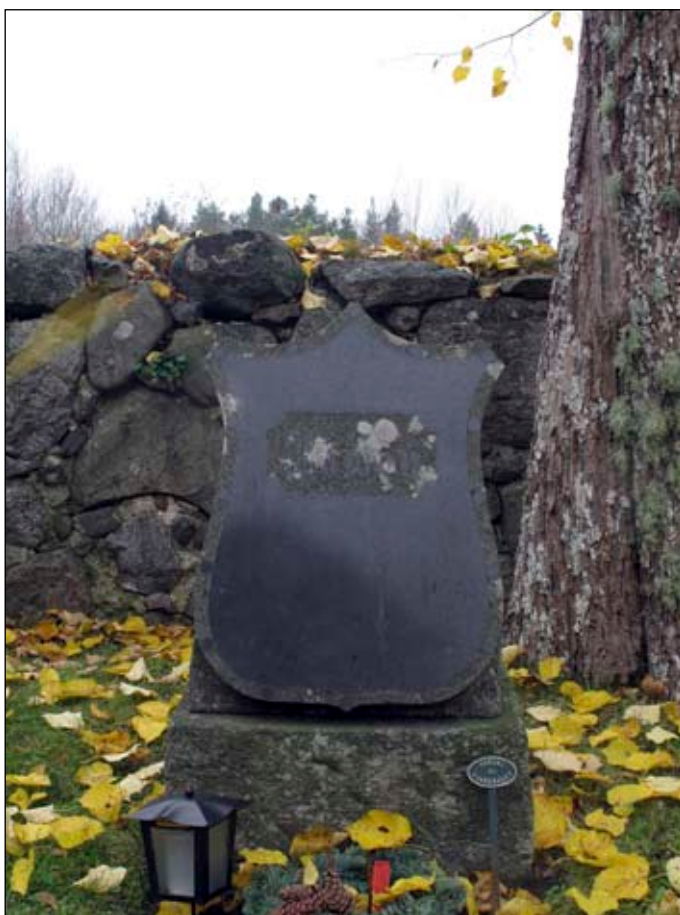
Gravplats 1236

Polerad diabas i form av en vapensköld med inskriptionen "Löwen", rest 1895 över Wilhelm Löwen (Häringe-Hammerstagodset).

Tidstypisk gravvård som hör till en av kyrkogårdens äldsta.

Gravvården har lavväxtlighet medförande att inskriptionen är svåräst.

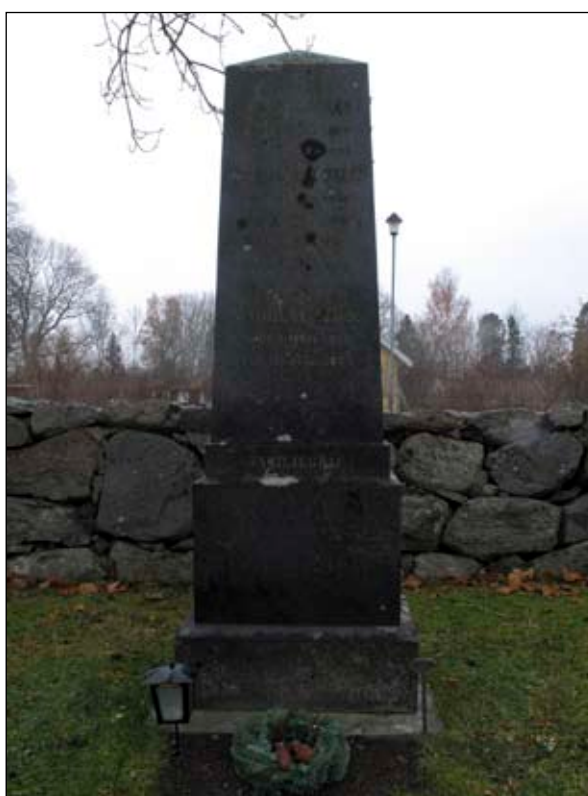
Gravplats 1252 1253

En av kyrkogårdens äldsta gravvårdar. Grå granit med polerad livsten rest omkring 1895 över Mildhog Helén, 1839-1907, Fru Thérèse Helén, 1840-1895, Carl Ström, 1805-1896, Mathilda Ström, 1813-1897, familjegrav.

Tidstypisk gravvård som är en av kyrkogårdens äldsta vårdar från tiden före 1900.

Gravvården är beväxt med lavar och något svårläslig. Rengöres.

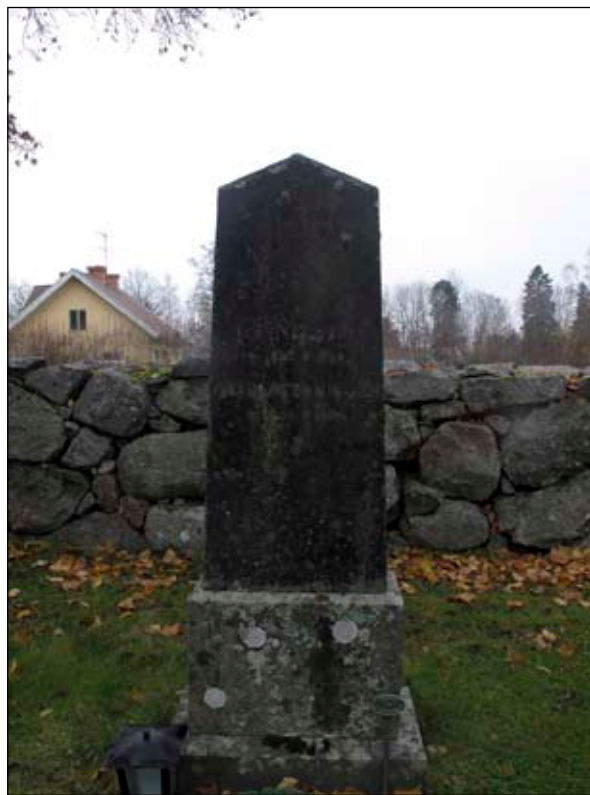
Gravplats 769 - 772

Gravvården hör till kyrkogårdens äldsta vårdar. Gravvården är utförd av granit med polerad livsten och vinkelbruten topp med inskriptionen "L.P. Nilsén, 1835-1912, Charlotta Nilsén 1824-1896".

Gravplats med gravvårdar typiska för sin tillkomsttid och hör till kyrkogårdens äldsta. Vårdarna har hänvisningar till "Landtbrukare" och gårdarna Björsta och Älby.

Gravvårdarna är beväxta med lavar.
Rengöres.
