Ösmo kyrkogård

Kulturhistorisk inventering av kyrkogården, Ösmo kyrka, Ösmo socken, Nynäshamns kommun, Södermanland

Rapport 2012:4

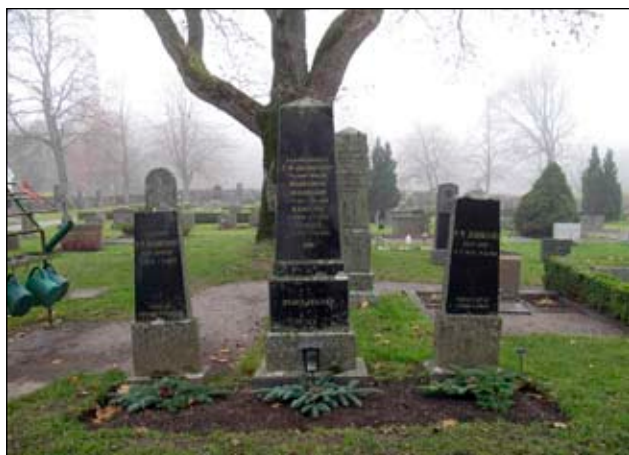
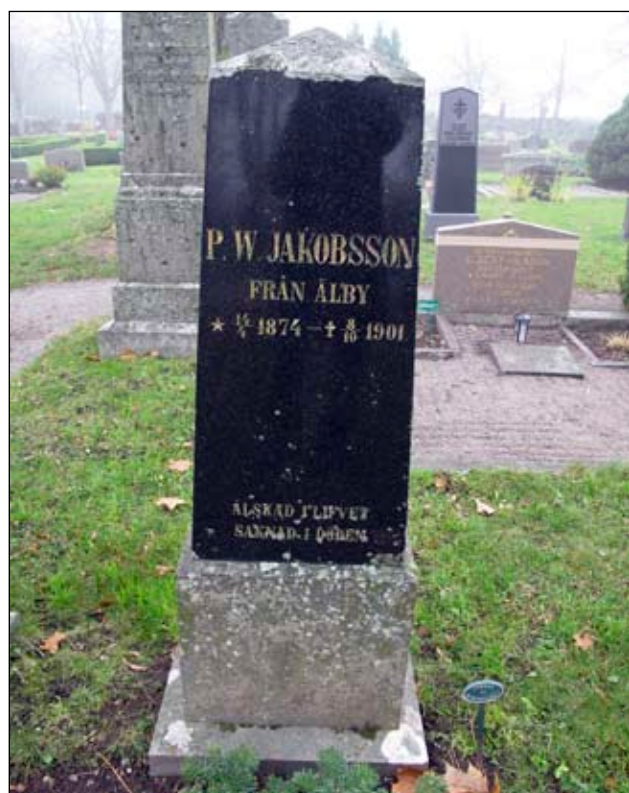
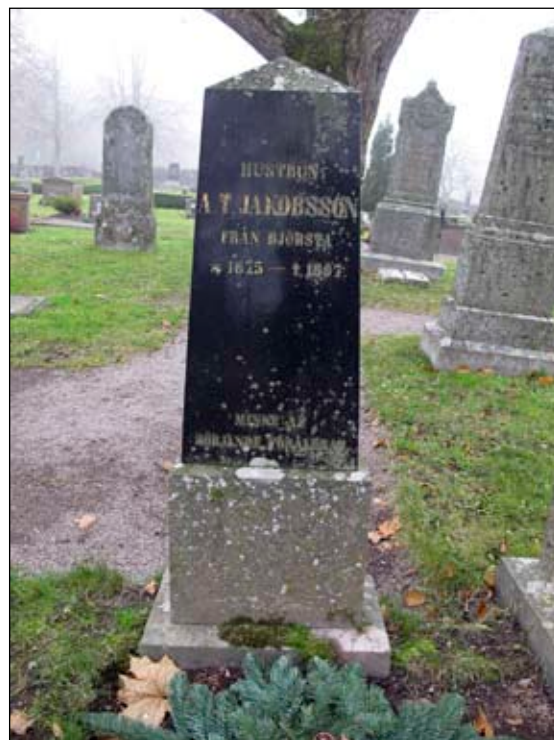
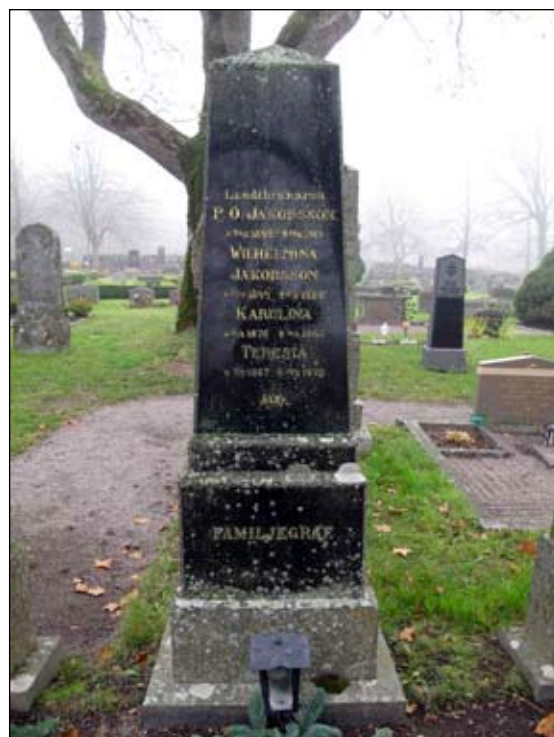
Gravplats med tre gravvårdar resta över medlemmar ur familjen Jakobsson från Björsta och Älby.

Gravvård av granit med polerad livsten med pyramidformig topp med inskriptionen "Hustrun A. T. Jakobsson från Björsta, 1875-1897, Minne av sörjande föräldrar".

Gravvård av granit med polerad livsten och förgylld inskription rest över "Landtbrukaren P.O. Jakobsson, 1842-1914, Wilhelmina Jakobsson, 1844-1926, Karolina, 1876-1960, Teresia, 1887-1870, Älby, Familjegrav".

Gravvård av granit med polerad livsten och pyramidformig topp rest över "P. W. Jakobsson från Älby, 1874-1901, Ålskad i lifvet saknad i döden".

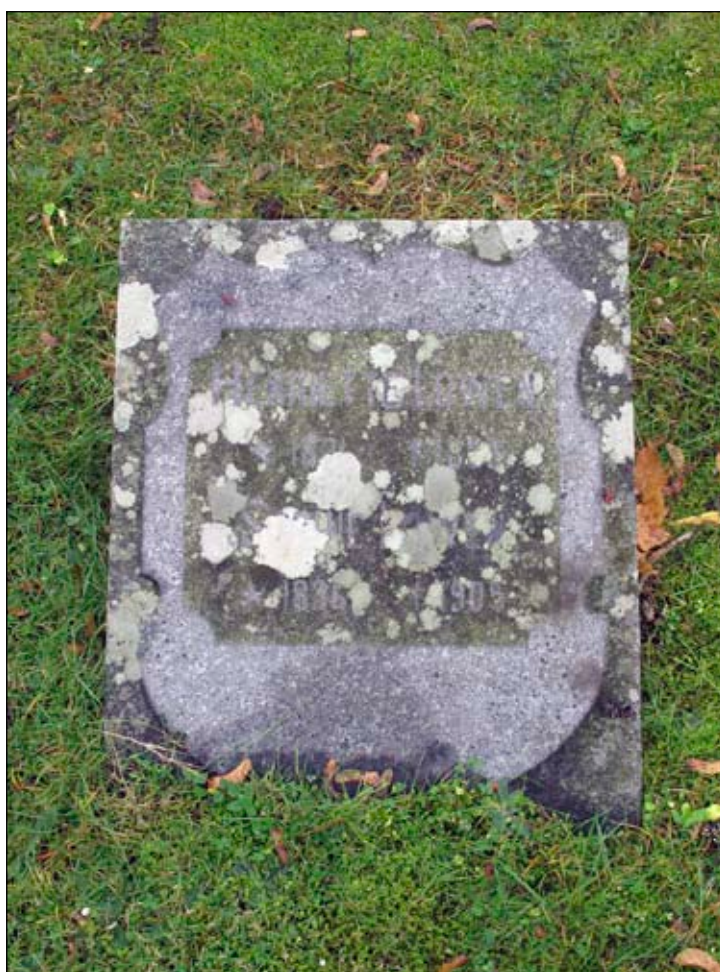
Gravplats 1241 - 1243

Gravvården är en häll av grå granit med polerad vapensköld rest över Henriette Löwen, 1831-1898 och Sophie Löwen, 1836-1905.

En av kyrkogårdens äldsta gravvårdar från tiden före 1900. Tidstypisk vård med hänvisning till "Kängsta".

Gravvården har smärre lavväxtlighet.

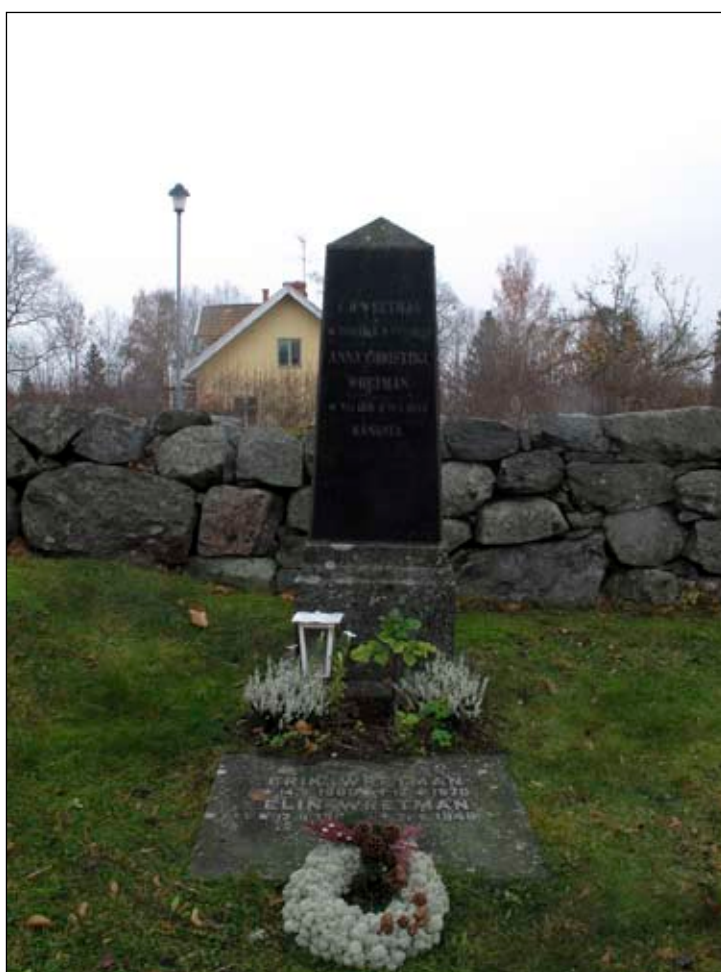
Gravplats 1208 - 1209

Granit med pyramidformig topp och polerad livsten rest över "C. H. Wretman, 1818-1898, Anna Christina Wretman, 1817-1898, Kängsta".

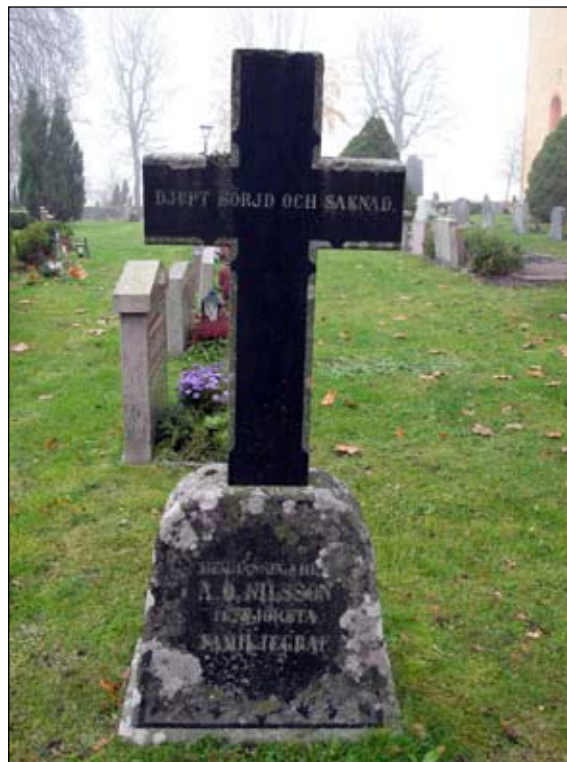
Gravplats 785 – 786

Stenkors av polerad svart granit på sockel med polerad dekorativ inskriptionsplatta. Gravvården är rest år 1905 över "Hemmansägaren A.O. Nilson, fr. Björsta, Familjegrav. På korset står texten "Djupt sörjd och saknad".

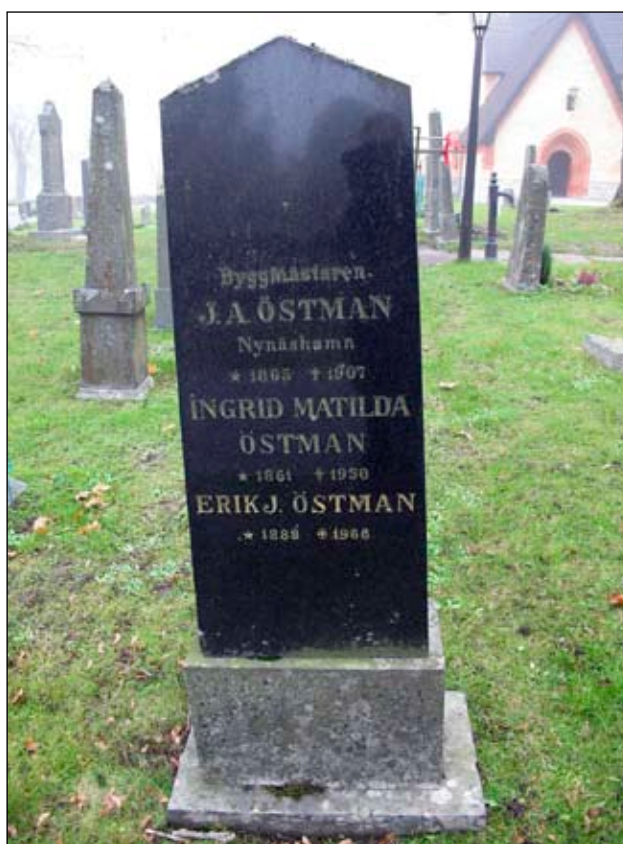
Gravplats 1250 - 1251

Svart granitvård med vinkelbruten topp och polerad framsida. Förgylld inskription med texten "Byggmästaren, J. A. Östman, Nynäshamn, 1865-1907, Ingrid Matilda Östman, 1861-1950, Erik J. Östman, 1888-1966".

Kraftigt lavbeväxt. Ses över av konservator för bedömning om rengöring.

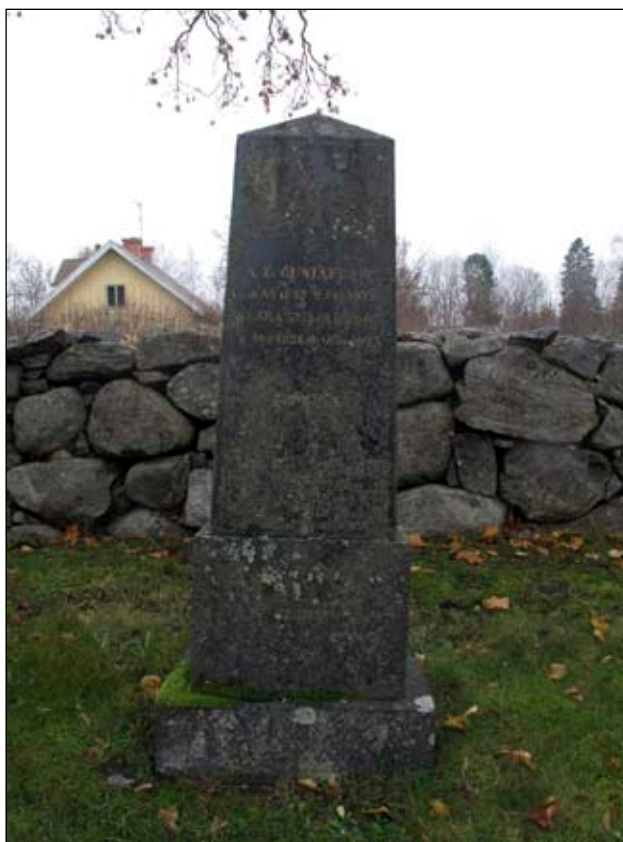
Gravplats 432 - 434

Gravvård av polerad diabas med pyramidformad topp och förgylld inskription lydande A.E. Gustafsson, 1857-1931, Klara Gustafsson, 1852-1907, Björsta.

Viss lavväxtlighet på gravvården.

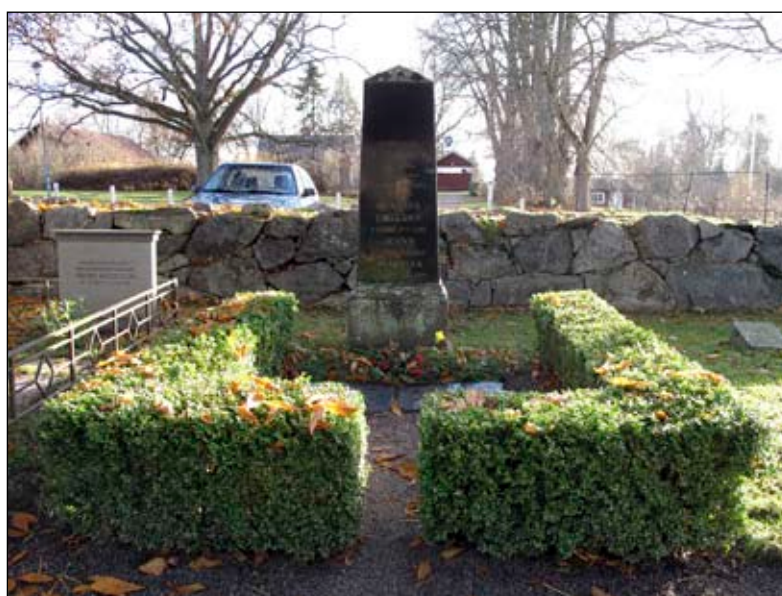
Gravplats 17 - 18

Gravvård av svart granit med pyramidformig topp och polerad framsida rest över "Landtbrukaren A. Eriksson, från Kämsta, Turinge socken, 1839-1908, och hans maka Gustava Eriksson, 1846-1922, Jenny, 1882-1915, Josefina, 1872-1934". Gravplatsen hägnas av buxbomshäck.

Gravvården är kraftigt lavbeväxt. Rengöres.

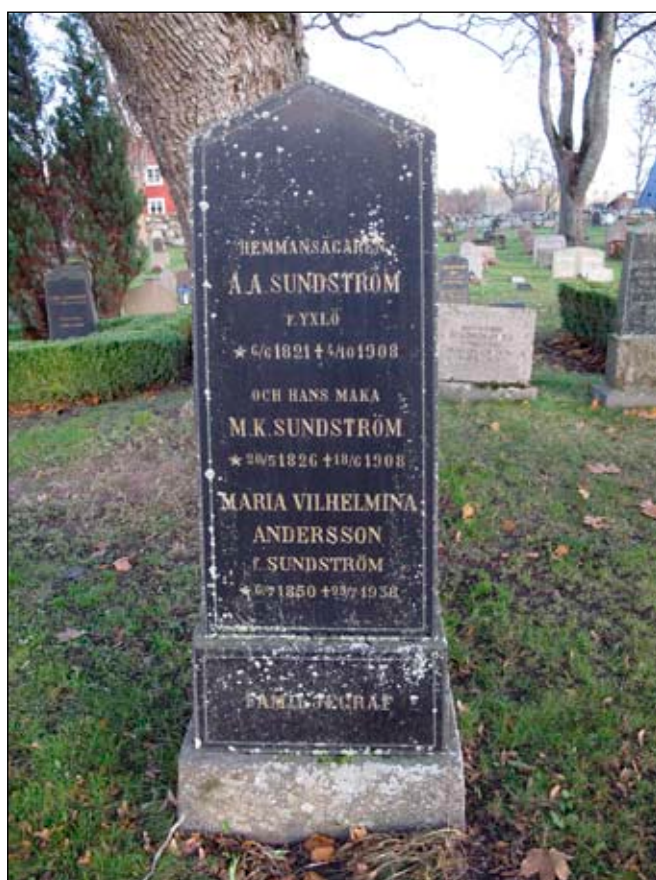
Gravplats 714

Gravvård av svart granit med vinkelbruten topp och polerad framsida. Vården är rest över "Hemmansägaren A. Å. Sundström, f. Yxlö, 1821-1908, och hans maka M. K. Sundström, 1826-1908, Maria Vilhelmina Andersson, f. Sundström, 1850-1938, familjegrav".

Viss lavväxtlighet. Ses över av konservator för beslut om rengöring.

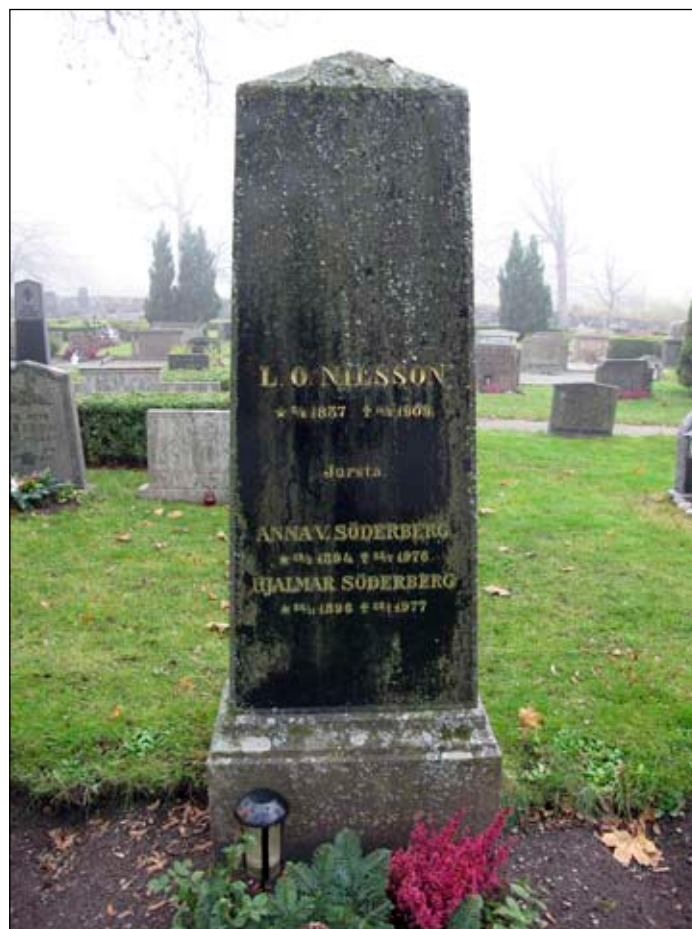
Gravplats 1 - 2

Svart polerad diabas med pyramidformad topp och förgylld inskription. Gravvården är rest över L.O. Nilsson, 1837-1909, från Jursta, m.fl.

Viss lavväxtlighet.

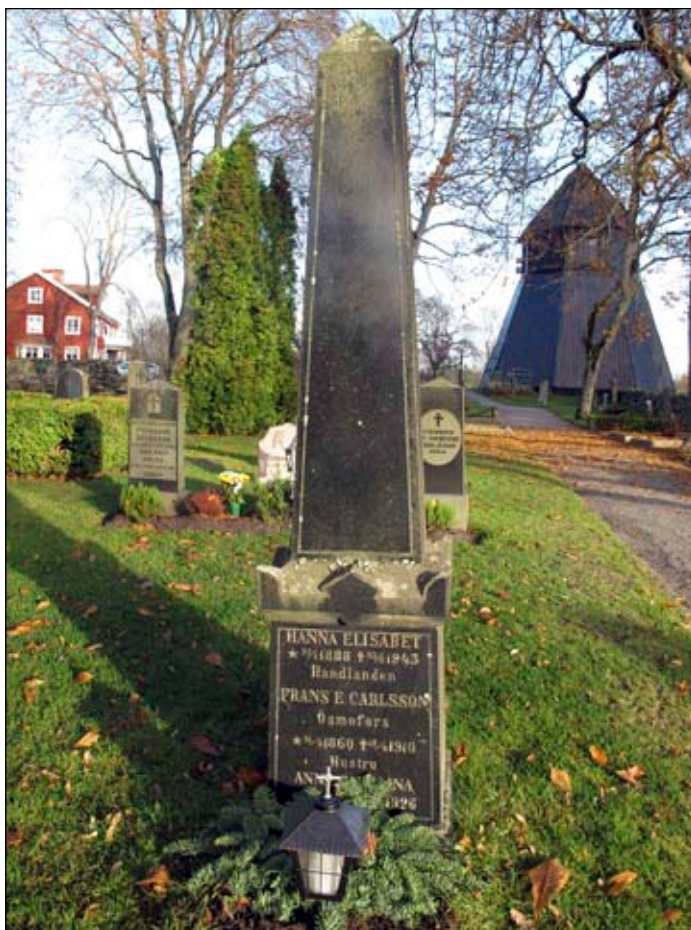
Gravplats 426 - 428

Obelisk av polerad diabas. Ursprungligen förgylld försänkt inskription. Gravvården är rest över "Handlaren Frans F. Carlsson, Ösmofors, 1860-1910" m.fl. Handlaren Carlsson hade affär i Ösmofors med filial "Ekblads" mitt emot Ösmo station.

Smärre lavväxtlighet.

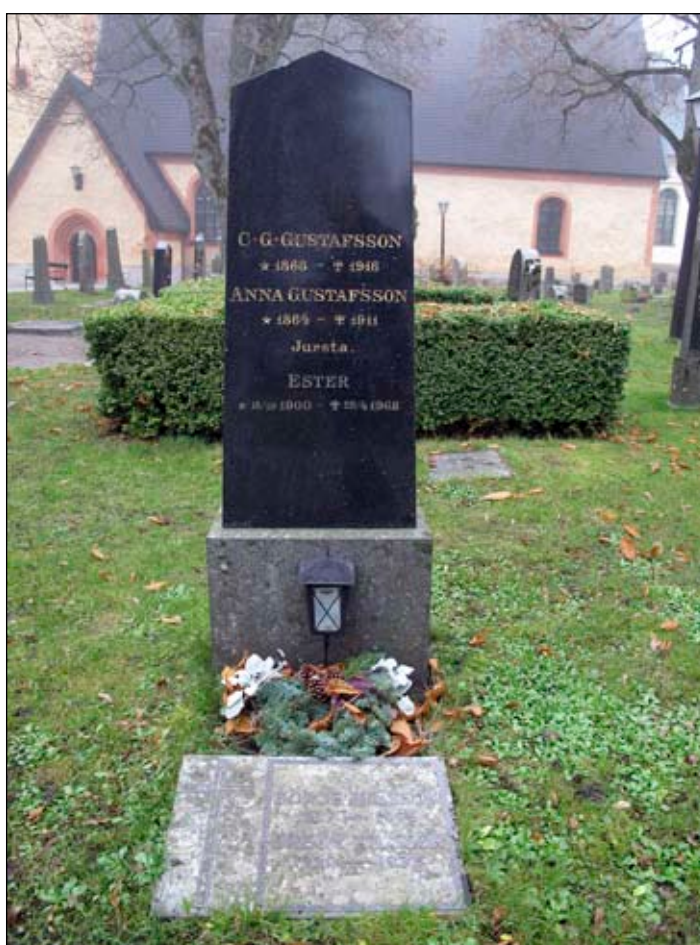
Gravplats 788 - 789

Gravvård av polerad diabas med förgylld inskription lydande C.G. Gustafsson, 1866-1916, och Anna Gustafsson, 1864-1911, Jursta, Ester, 1900-1968.

Gravvården är kraftigt lavbeväxt. Rengöring överväges.

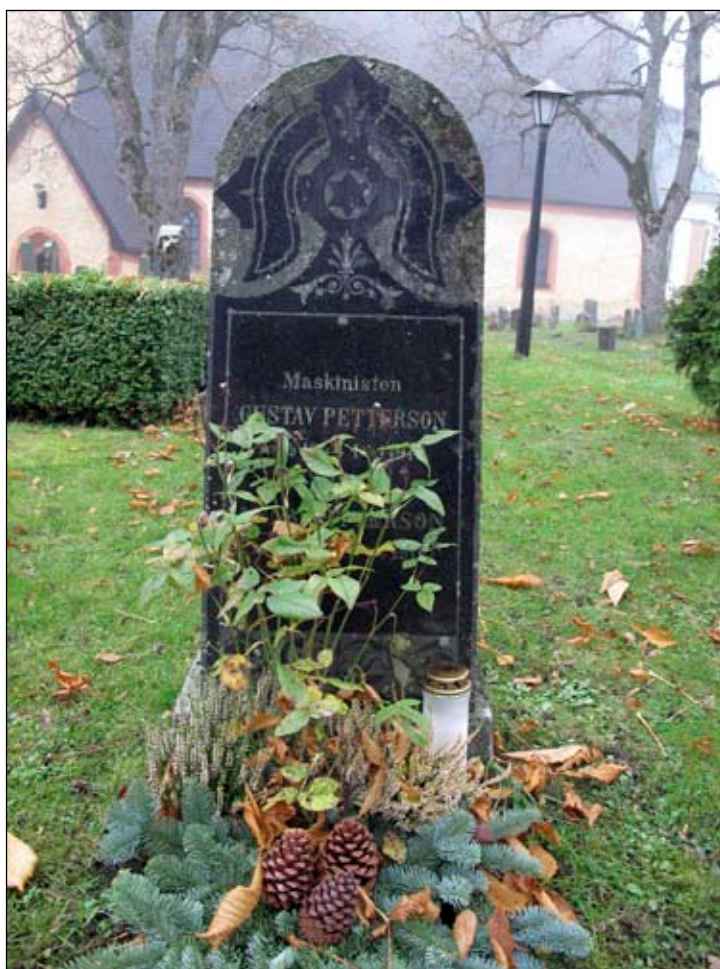
Gravplats 3 - 4

Gravvård av diabas med polerad dekoration. Förgylld inskription som lyder "Maskinisten Gustav Petterssoon, 1844-1915, Fru Anna Pettersson, 1844-1912".

Viss lavväxtlighet.

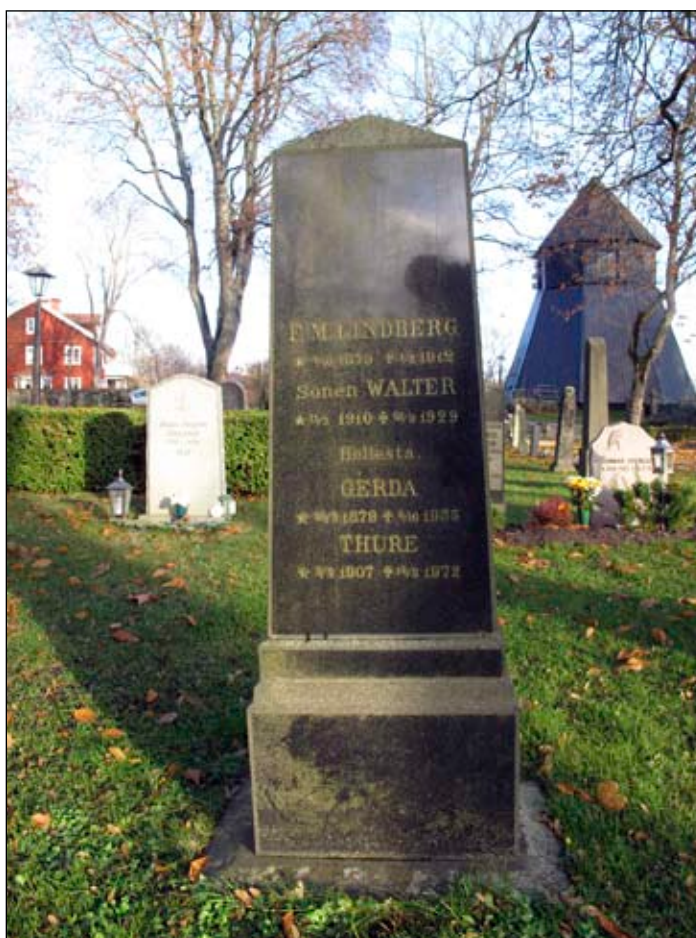
Gravplats 398 - 399

Svart polerad diabas med pyramidformig topp och förgylld inskription rest över F.M. Lindberg, 1879-1912, Sonen Walter, 1910-1929, från Hellesta, m.fl.

Viss lavväxtlighet. Ses över av konservator för beslut om rengöring och eventuell återfyllning av inskription.

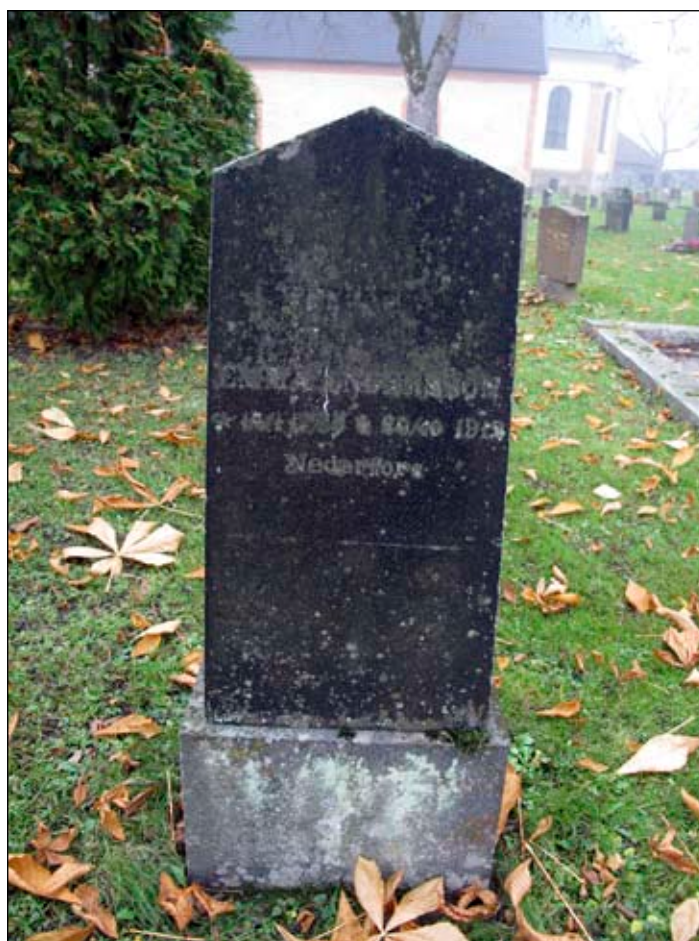
Gravplats 402 - 403

Gravvård av polerad svart granit med vinkelbruten topp, troligen ursprungligen med förgylld inskription. Vården är resta över Emma Andersson, 1865-1912, från Nederfors.

Viss lavväxtlighet.

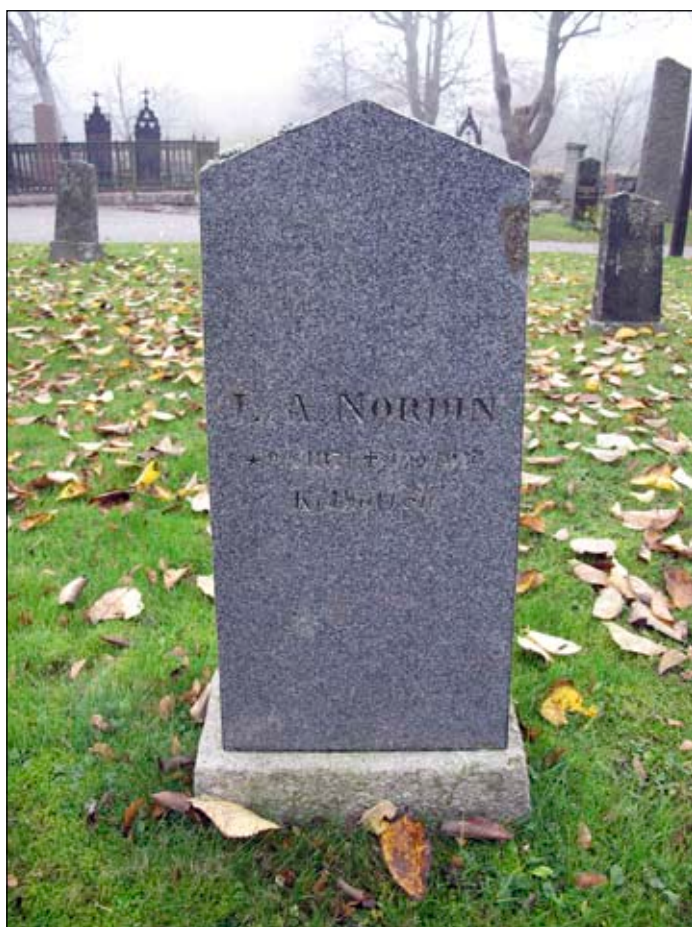
Gravplats 621

Grå polerad granit med vinkelbruten topp och inskriptionen L.A. Nordin, 1871-1913, Kolbotten.

Mycket smutsig. Rengöres försiktigt.

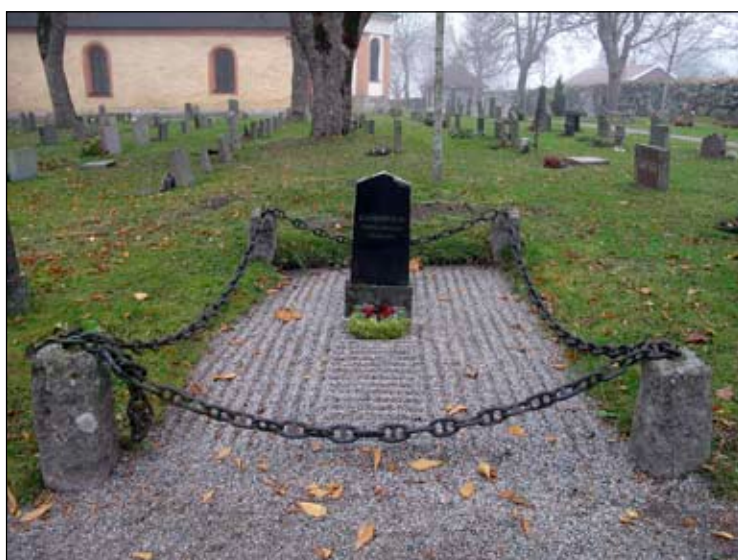
Gravplats 620

Grusad gravplats hägnad med järnkätting mellan grovhuggna granitpelare. Gravvården är av diabas med vinkelbruten topp rest 1914 över "Lindfors Familjegrav Masknuf". Lindfors var fyrmästare på ön Masknuf utanför Nynäshamn.

Viss lavväxtlighet.

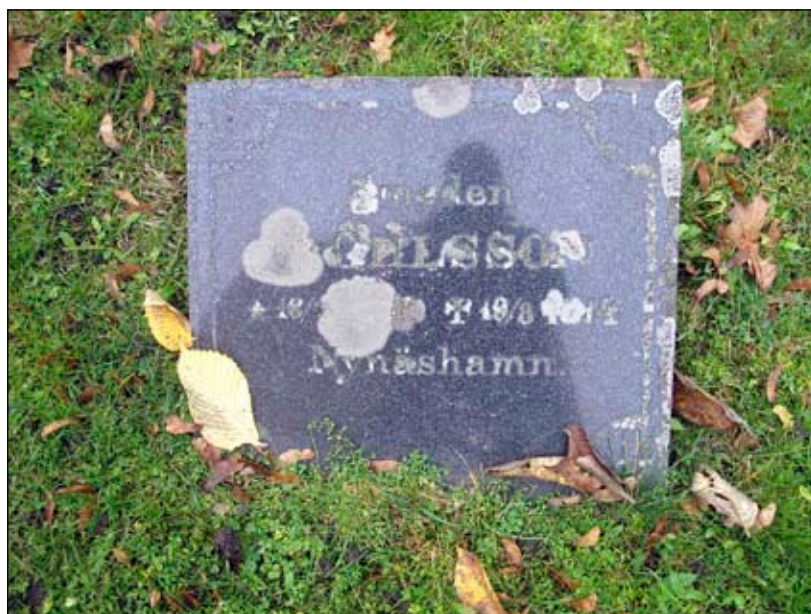
Gravplats 412 - 413

Häll av svart granit rest över "Smeden Ohlsson, 1856-1914, Nynäshamn".

Viss lavväxtlighet.

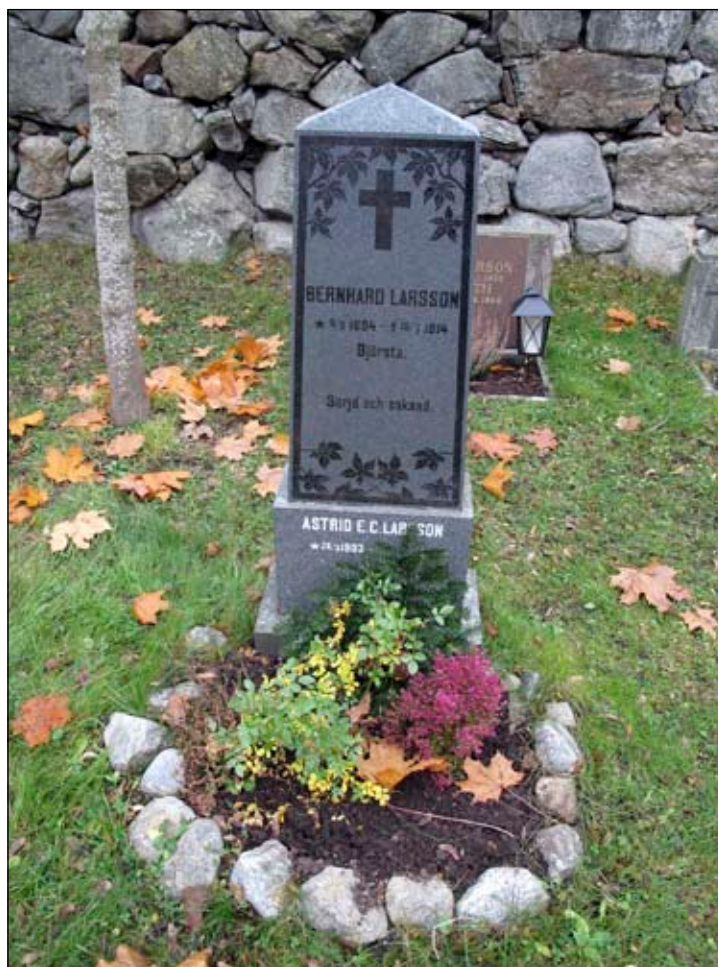
Gravplats 504

Gravvård av slipad svart granit med polerad dekoration och inskription lydande Bernhard Larsson, 1894-1914, Björsta, Sörjd och saknad.

Gravplatsens växtlighet döljer gravvården.

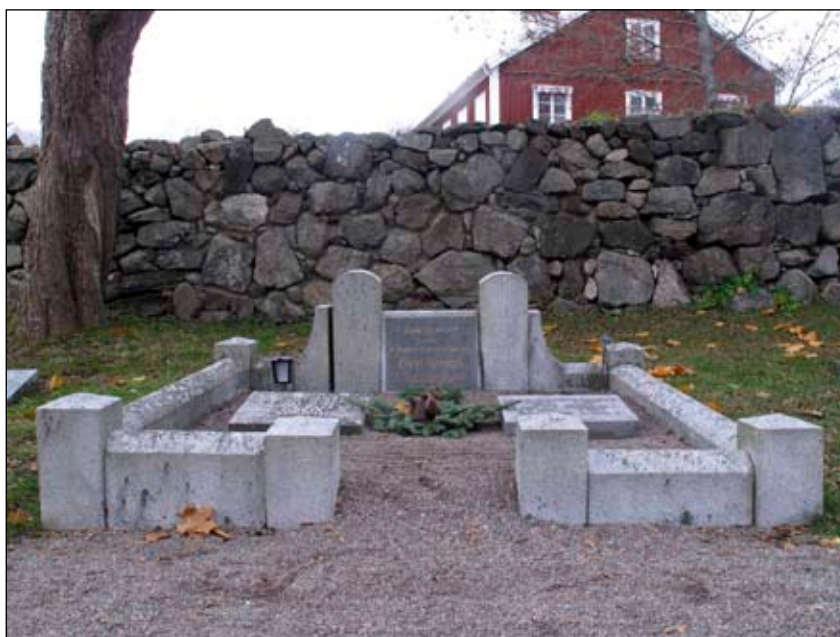
Gravplats 510

Grusad gravplats med arkitektoniskt uppbyggd stenram av grå granit rest över "Baningeniören vid Stockholm-Nynäs Järnväg Ernst Sterners Familjegrav" år 1915. Gravvården av polerad grå granit med förgylld inskription ingår i stenramens konstruktion.

Gravvården har kraftig växtlighet och är nedsmutsad. Rengöring överväges.

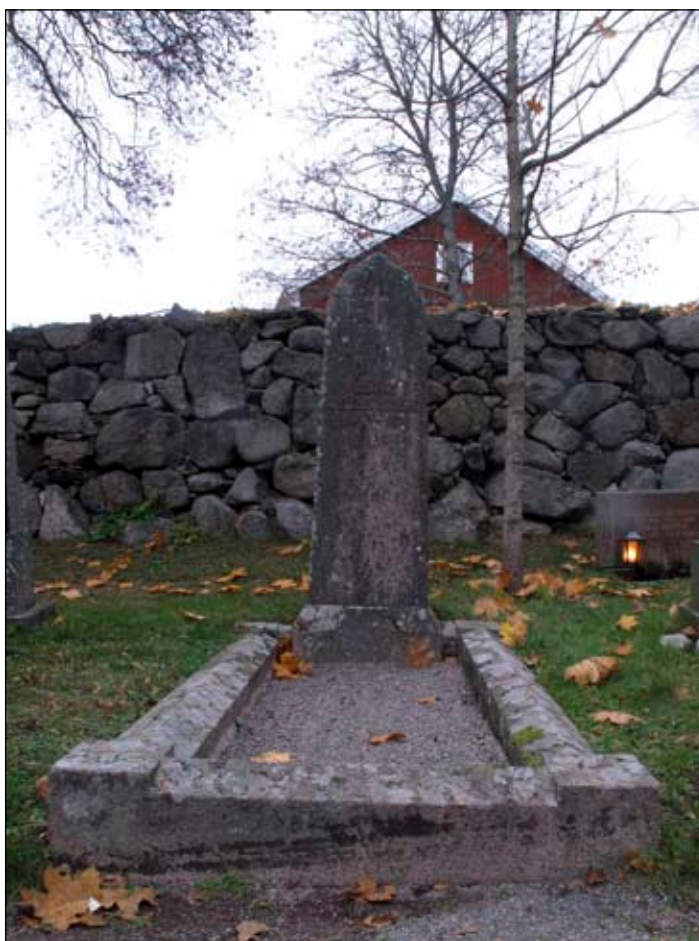
Gravplats 505 – 508

Grusad gravplats med stenram och gravvård av röd granit. Gravvården är polerad med förhöjd inskription och dekoration i form av ett kors. Gravvåren har texten "Doktor Axel Zetterblad, 1864-1914".

Gravvården är kraftigt bevuxet med lavar, även i inskriptionen vilket gör den svårläst.

Rengöring överväges.

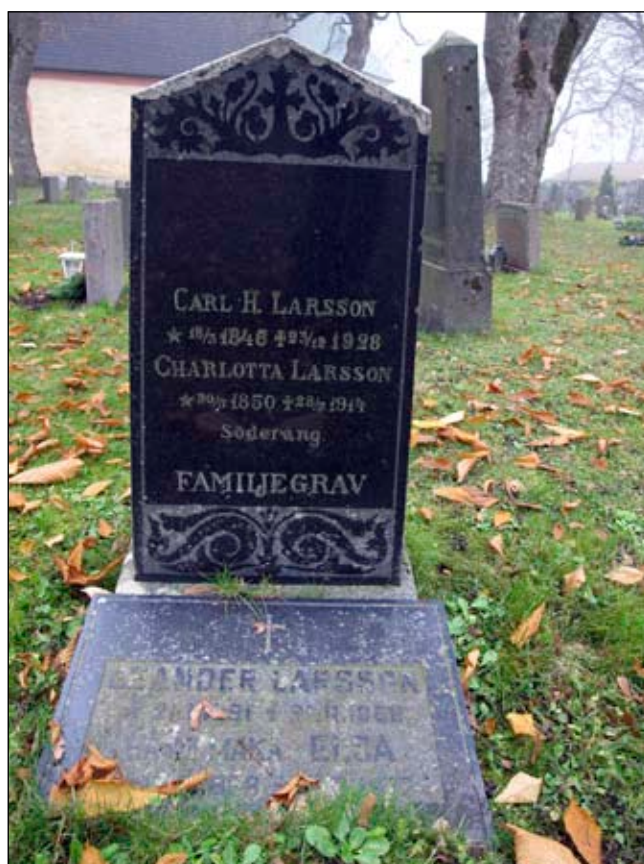
Gravplats 1216 - 1217

Svart granit med vinkelbruten topp. Polerad framsida med polerad stiliserad dekoration. Gravvården är rest över Carl H. Larsson, 1846-1928, Charlotta Larsson, 1850-1914, Söderäng, familjegrav.

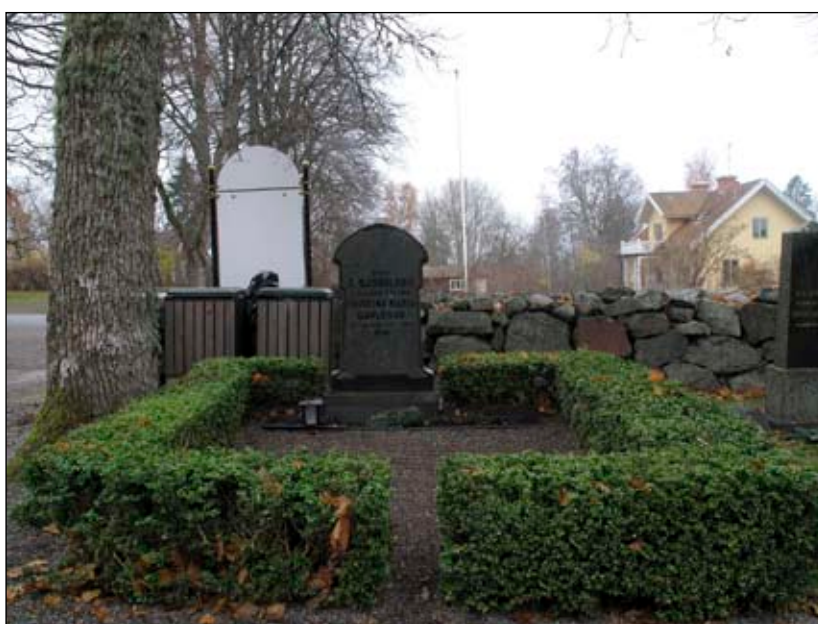
Gravplats 456 - 458

Grusad gravplats hägnad med buxbomshäck. Gravvården av svart granit har förhöjd polerad inskription som lyder "Fröken C. Björklund, 1825-1915, Kristina Maria Carlsson, 1842-1932, Birka".

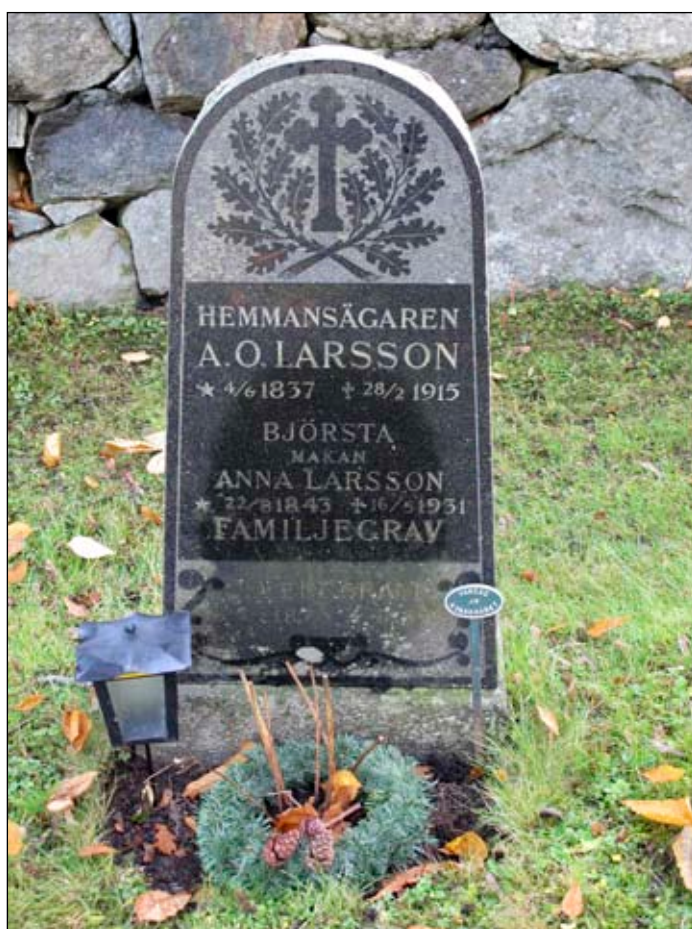
Gravplats 498 - 501

Gravvård av diabas med rundad topp och polerad dekoration i form av ett kors och ekblad. Den ursprungligen förgyllda inskriptionen lyder "Hemmansägaren A.O. Larsson, 1837-1915, Björsta, Maken Anna Larsson, 1843-1931, Familjegrav, J.A. Engbrand, 1870-1931".

Gravvården är beväxt med lavar. Rengöring överväges.

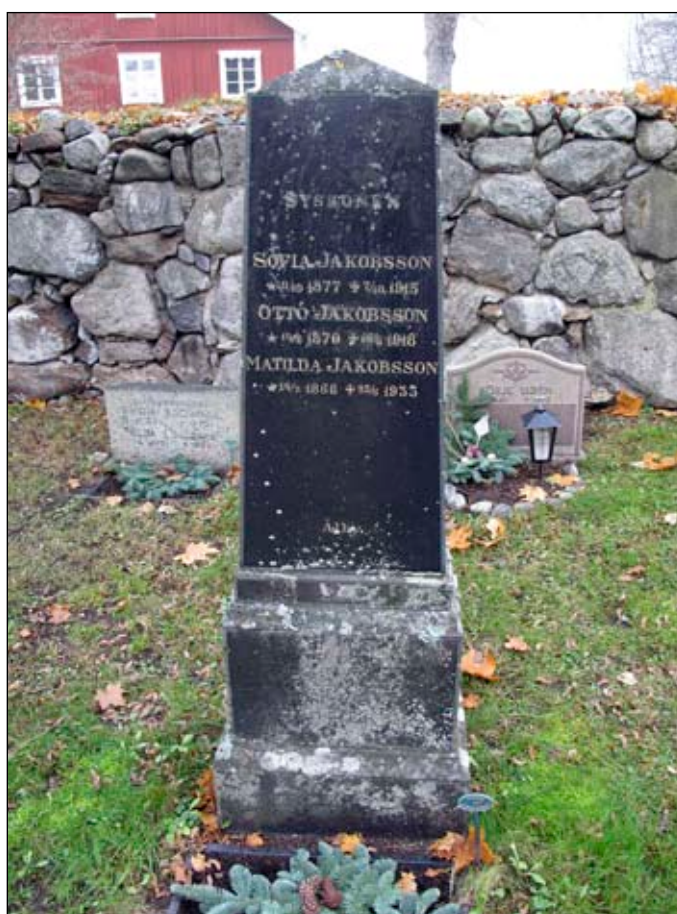
Gravplats 485 - 486

Gravvård av diabas med pyramidformig topp och polerad framsida med förgylld inskription som lyder "Syskonen Sofia Jakobsson, 1877-1915, Otto Jakobsson, 1870-1918, Matilda Jakobsson, 1868-1933, Ålby".

Gravvården har ladväxtlighet. Rengöring överväges.

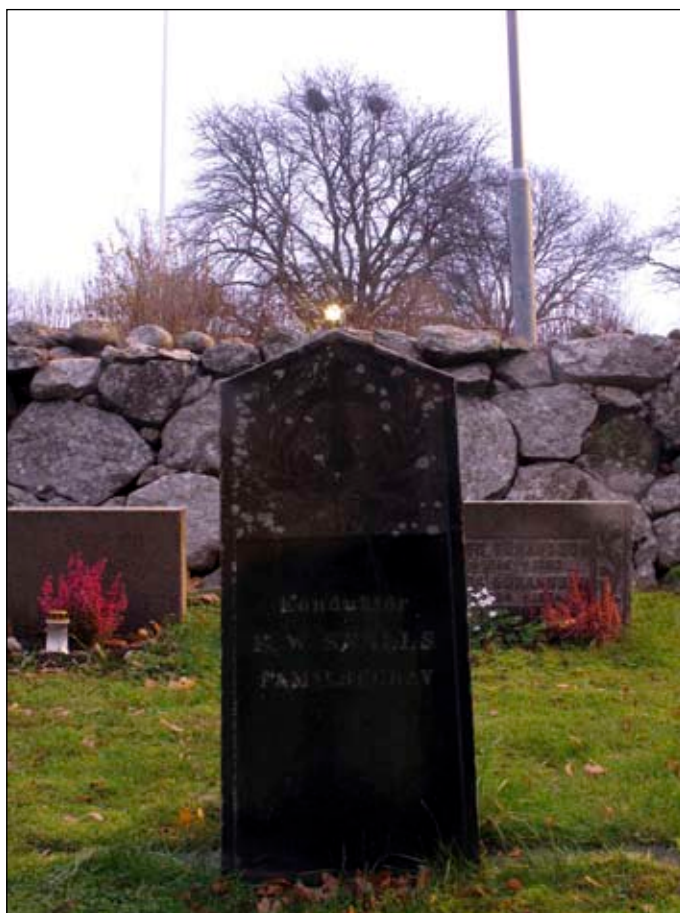
Gravplats 616

Gravvård från 1915 med vinkelbruten topp och polerad dekoration i form av ett kors och en krans. Den ursprungligen förgyllda inskriptionen lyder "Konduktör E.W. Snälls Familjegrav".

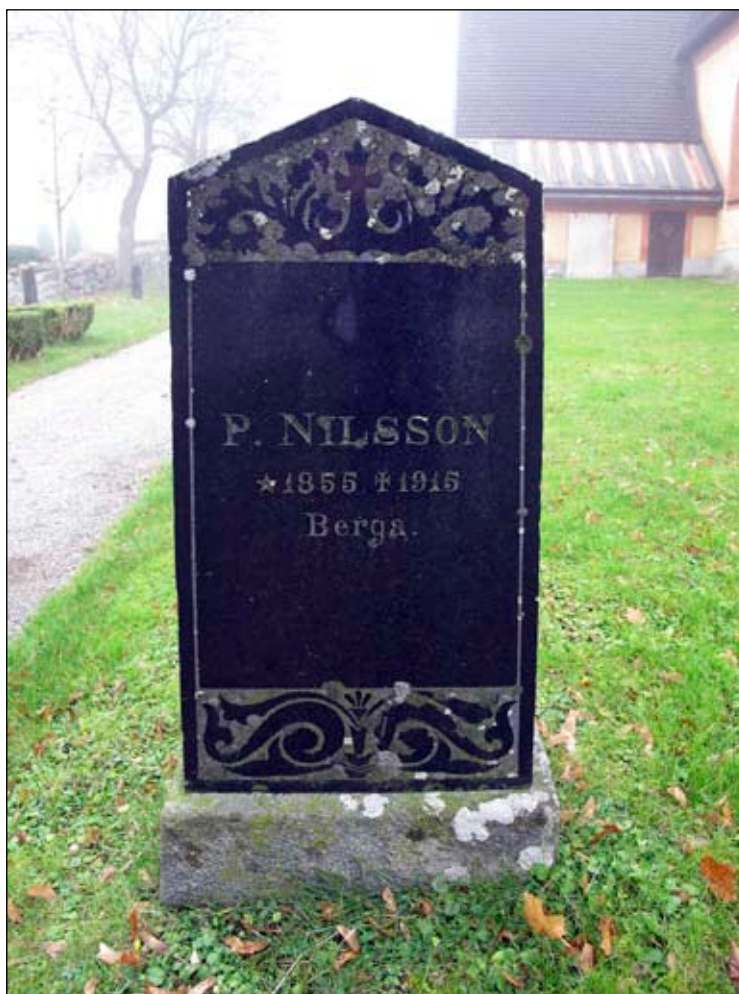
Gravplats 613

Svart granit med vinkelbruten topp. Polerad framsida med polerad stiliserad dekoration. Gravvården är rest över P. Nilsson, 1855-1915, Berga.

Lavväxtlighet som gör gravvården svårsläslig. Beslut om rengöring tas av konservator.

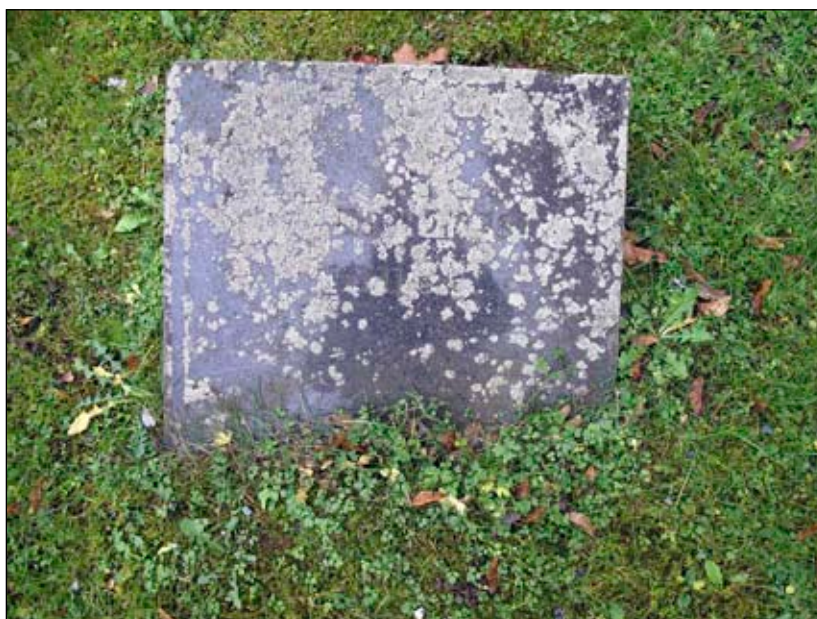
Gravplats 614

Liten svart granithäll rest över C.G. Pettersson, Fridhem omkring 1915.

Lavväxtlighet gör inskriptionen svårläslig. Beslut om rengöring tas av konservator.

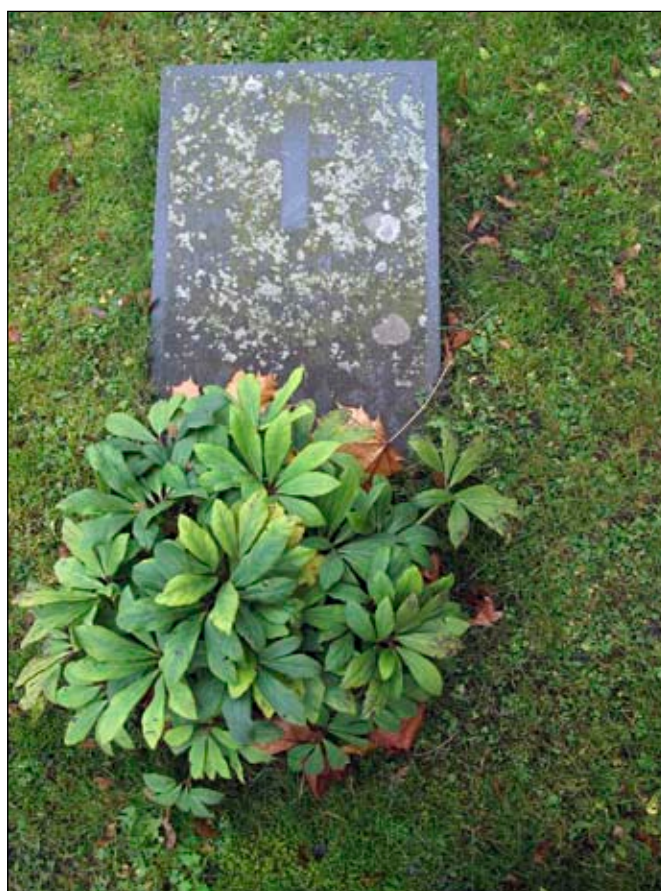
Gravplats 615

Svart granithäll med polerat kors och inskription. Gravvården är rest omkring 1915 över Oskar Jansson, Segersäng.

Viss lavväxtlighet.

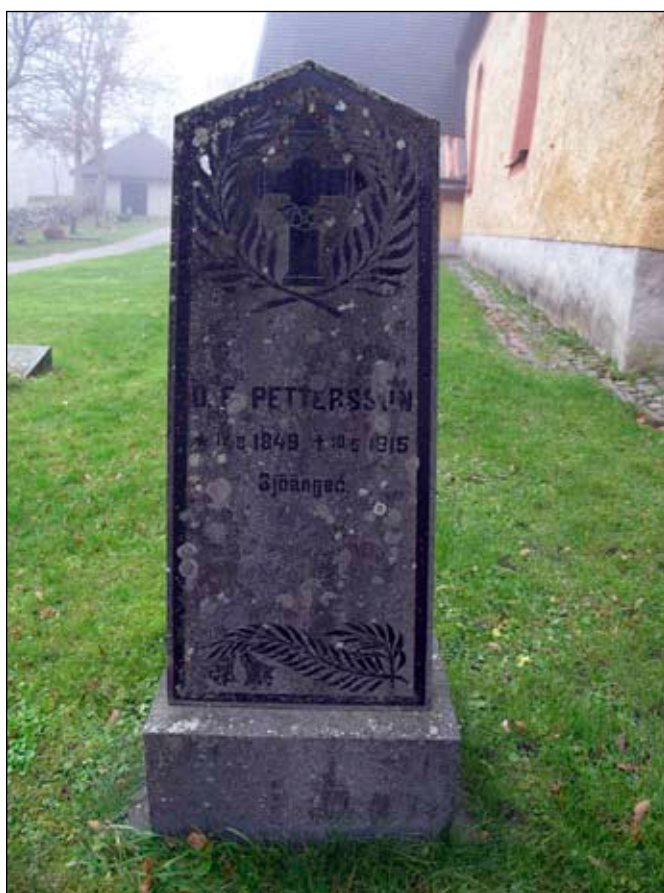
Gravplats 421 - 422

Svart grantit med vinkelbruten topp. Slipad med polerad dekoration i form av ett kors med segerkrans samt stiliserade växtmotiv. Gravvården är rest vöer O.F. Pettersson, 1849-1915, Sjöängen.

Viss lavväxtlighet.

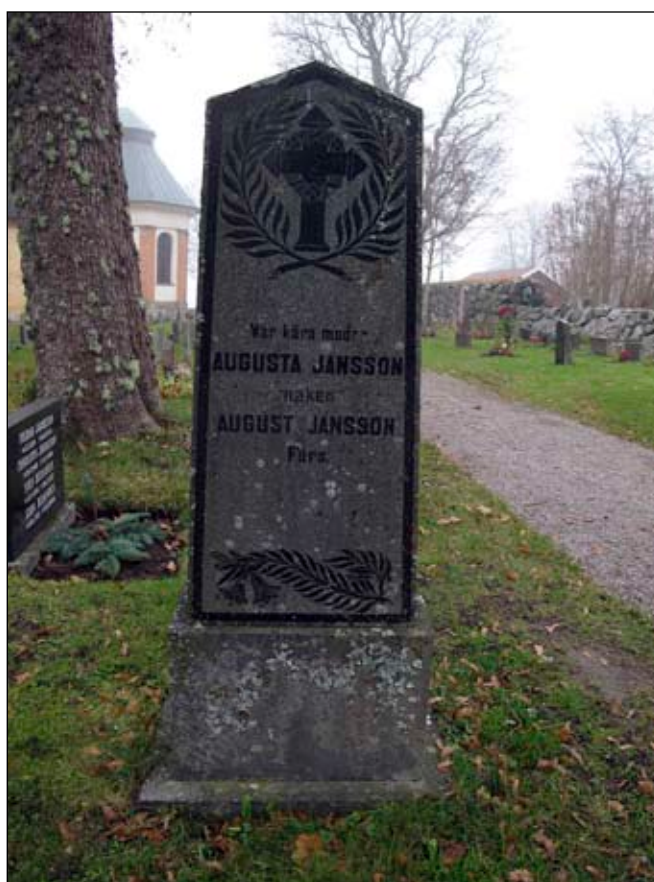
Gravplats 474 - 476

Gravvård från 1916 av diabas med vinkelbruten topp och polerad dekoration med kors och krans samt stiliserade växter. Inskriptionen är förhöjd och polerad samt lyder " Vår kära moder Augusta Jansson, maken August Jansson, Fors".

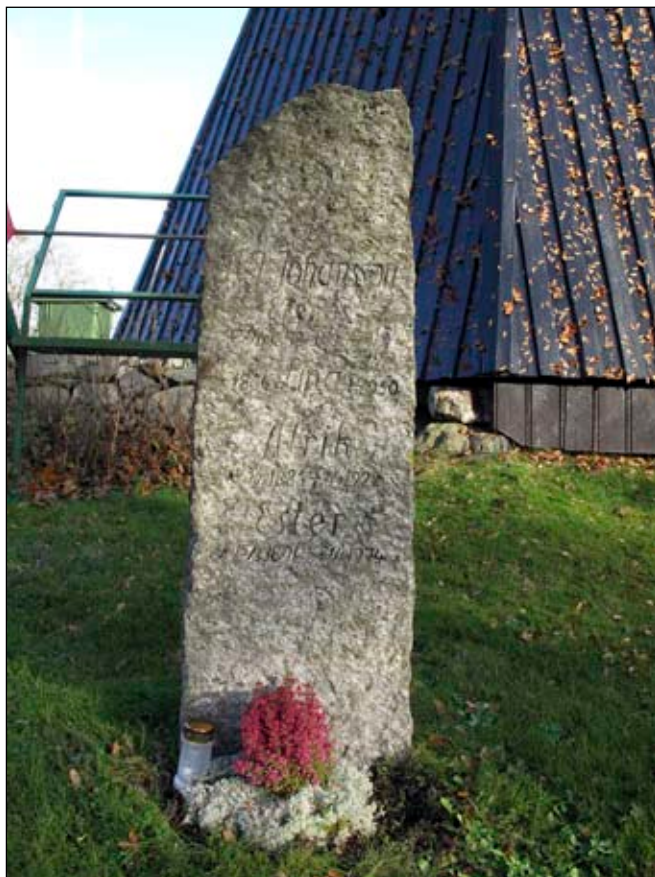
Gravplats 419 -420

Grå grovhuggen granit med oregelbunden topp och försänkt inskription målad med svart färg. Gravvården är rest över A. J. Johansson, Ekenäs, 1858-1916, m.fl.

Viss lavväxtlighet.

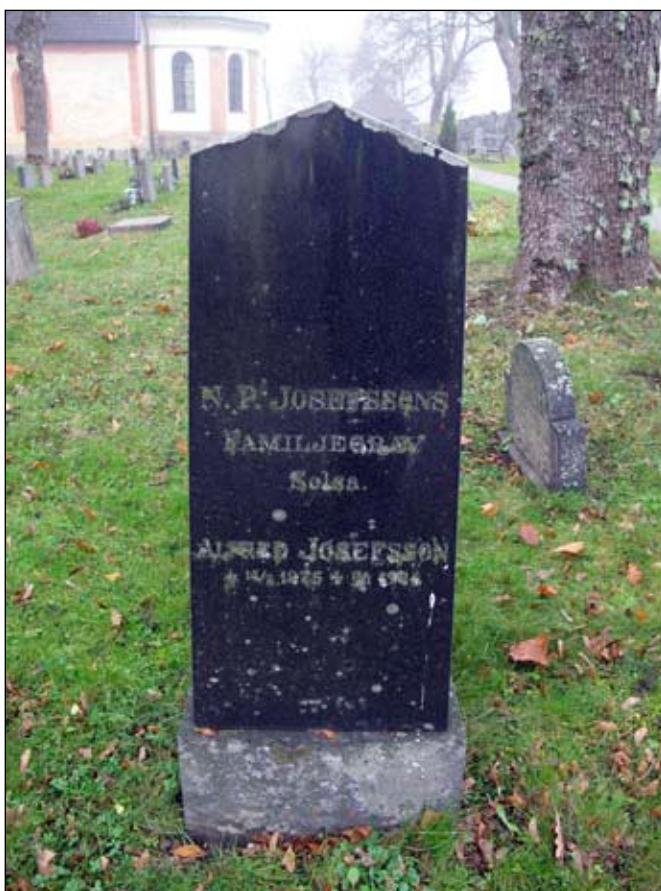
Gravplats 1273 - 1275

Svart granit med vinkelbruten topp och polerad framsida. Gravvården är rest omkring 1916 över N.P. Josefsons Familjegrav, Solsa.

Gravvården är beväxt med lavar. Rengöring överväges.

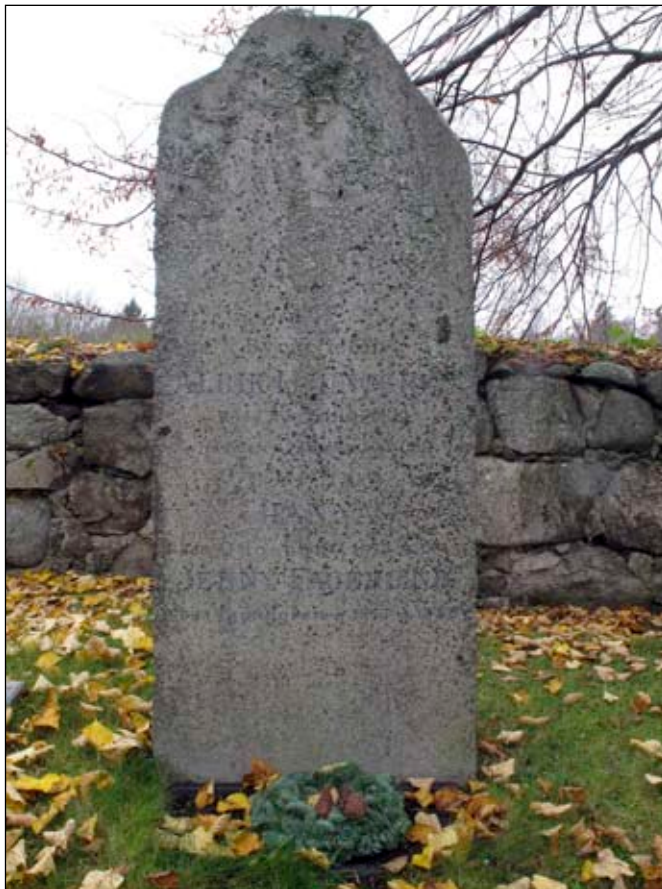
Gravplats 465 - 464

Gravplatsen ingår i ett sammanhang med gravplats 1268 "Ljunggrenska" gravplatsen som hägnas av smidsstaket. Gravvården är tillverkad av grå grovhuggen granit med slipad framsida och försänkt inskription med grå färg. Vården är rest över "Byråchefen Alrik Ljunggren, 1874-1916, Hans maka Hanna, f. Ottosson, 1874-1943, Jenny Fagerlind, f. Ljunggren, 1913-1988".

Gravvården är beväxt med lavar, även i inskription vilket medför att den till delar är svårsläslig.
