Ösmo kyrkogård

Kulturhistorisk inventering av kyrkogården, Ösmo kyrka, Ösmo socken, Nynäshamns kommun, Södermanland

Rapport 2012:4

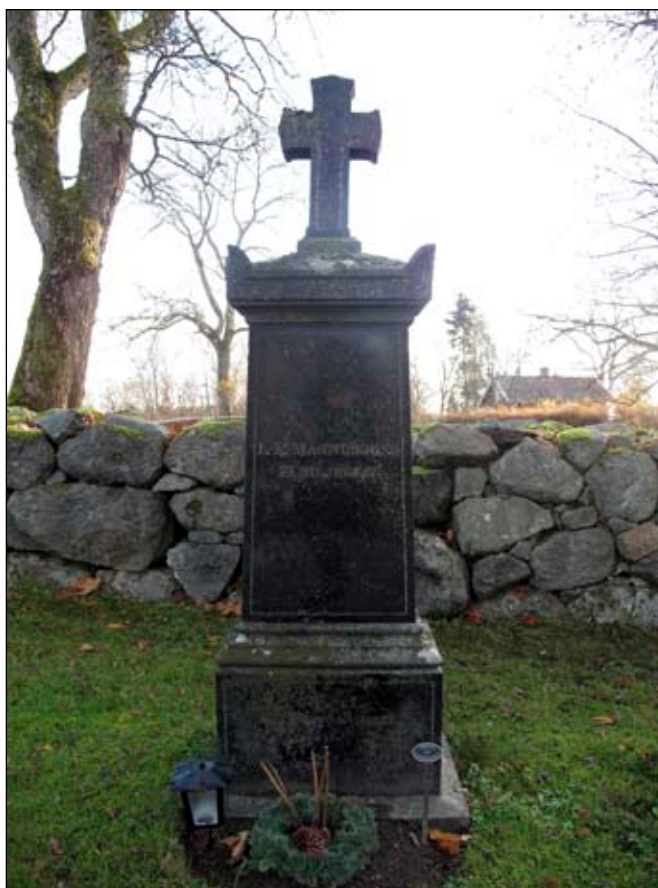
Gravplats 479 - 482

Gravvård från 1916 med stenkors på hög sockel av polerad diabas. Inskriptionen har ursprungligen varit förgylld och lyder "L.M. Magnussons familjegrav" och "Skeppsholmen"?.

Viss växtlighet.

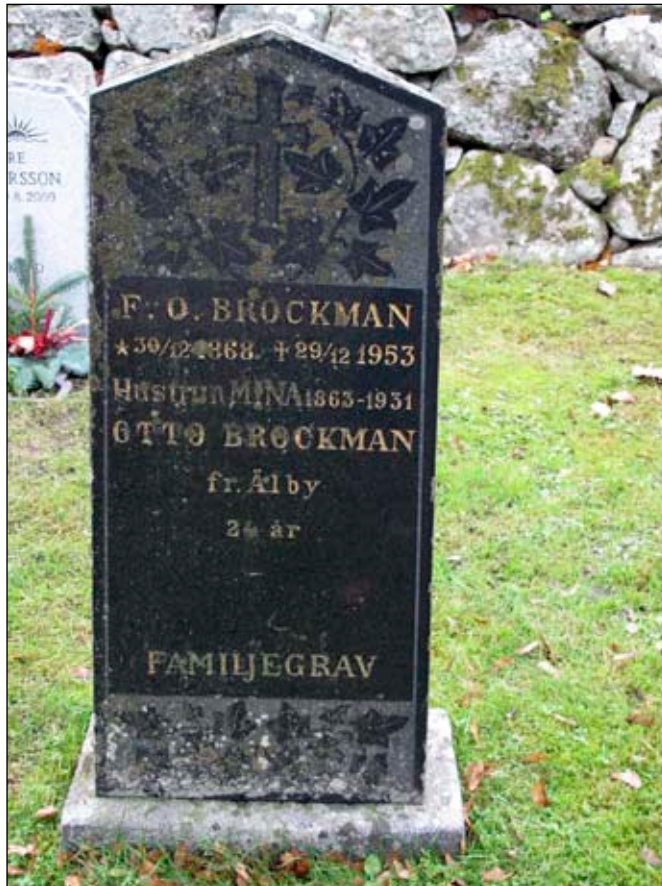
Gravplats 557 - 558

Svart diabas med polerad dekoration i form av ett kors och murgröna och förgylld inskription. Gravvården är rest 1916 över Otto Brockman, fr. Ålby, 24 år och F.O Brockman, 1868-1953, Hustrun Mina, 1863-1931.

Gravvården är kraftigt beväxt. Rengöring överväges.

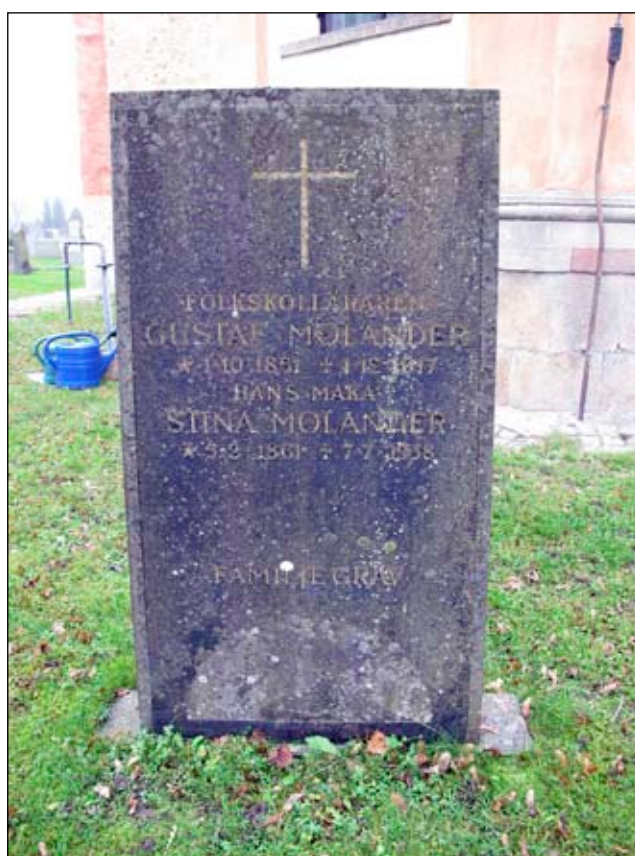
Gravplats 50 - 52

Rektanglär gravvård av svart granit med förgylld inskription rest över "Folkskolläraren Gustaf Molander, 1851-1917, hans maka Stina Molander, 1861-1938, familjegrav".

Gravvården är kraftigt beväxt.

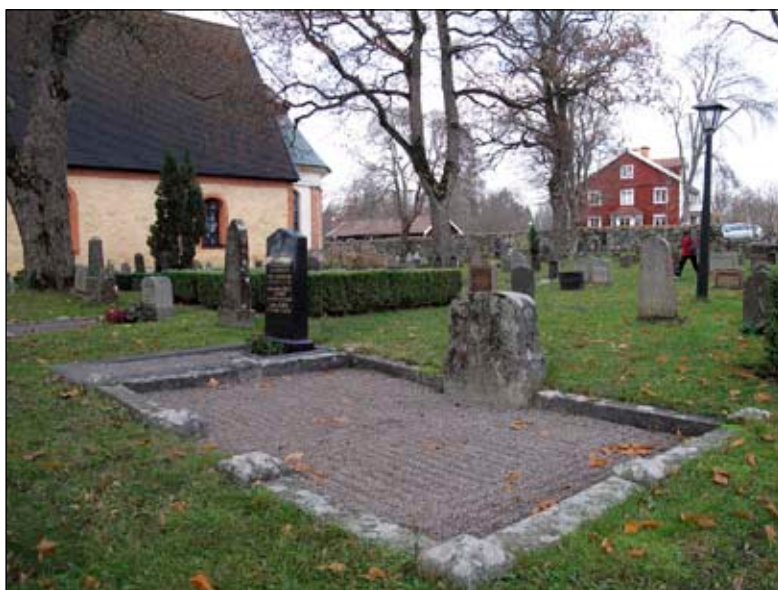
Gravplats 20 - 22

Grusad gravplats med stenram av grå granit. Gravvård av grå granit med svartmålad inskription "E.H. Sjögrens familjegrav, Ture Sjögren, 1896-1917, Djupt sörjd och saknad".

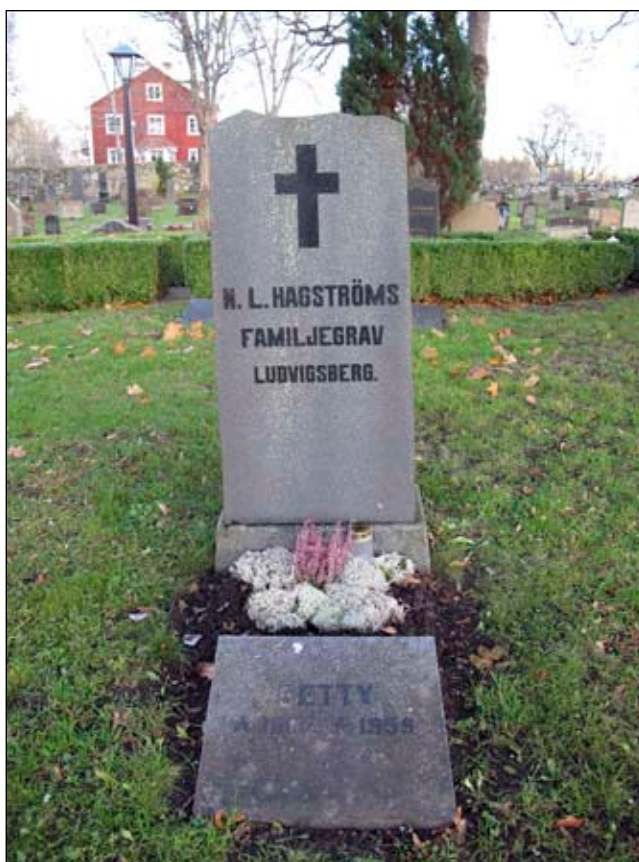
Gravplats 55 - 56

Svart slipad granit med oregelbunden topp, polerat kors och inskription. Gravvården är rest omkring 1917 över N.L. Hagströms familjegrav från Ludvigsberg.

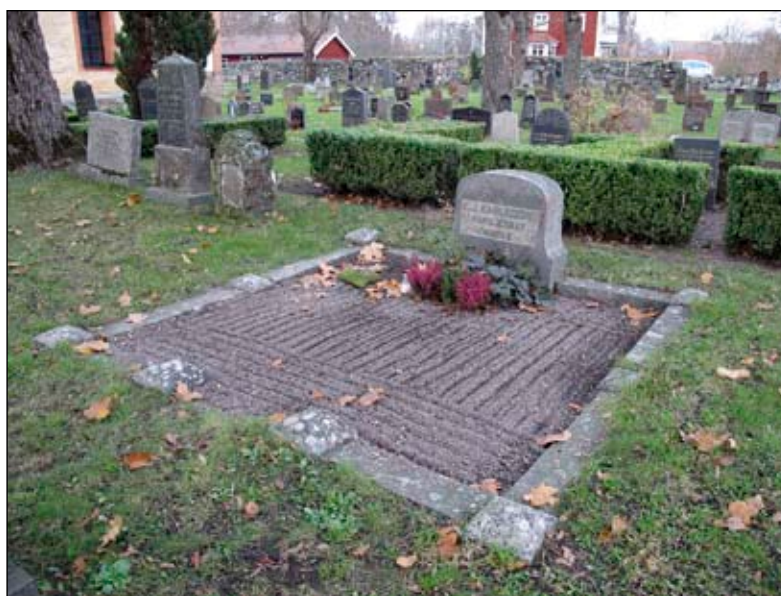
Gravplats 385 - 386

Grusad gravplats hägnad med stenram av grå granit. Gravvård av grå granit med polerad framsida och huggen inskriptionsplatta med polerad inskription. Gravvården är rest omkring 1917 över K.J. Karlssons Familjegrav, Nibble.

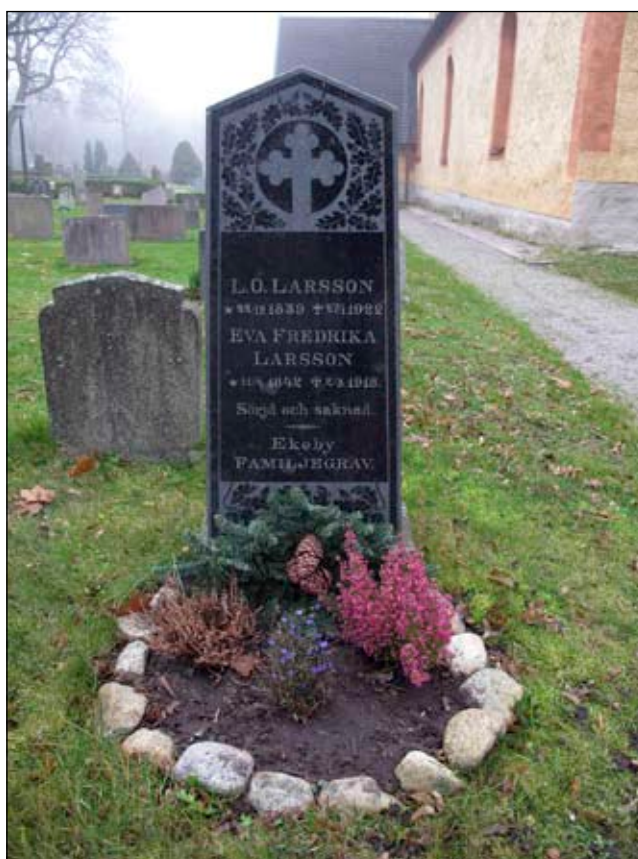
Gravplats 383 - 384

Svart granit med vinkelbruten topp. Polerad dekoration på framsidan i form av ett kors och ekblad. Troligen ursprungligen förgylld inskription. Gravvården är rest över L.O. Larsson, 1839-1922, Eva Fredrika Larsson, 1842-1918, med texten Sörjd och saknas, Ekeby, Familjegrav.

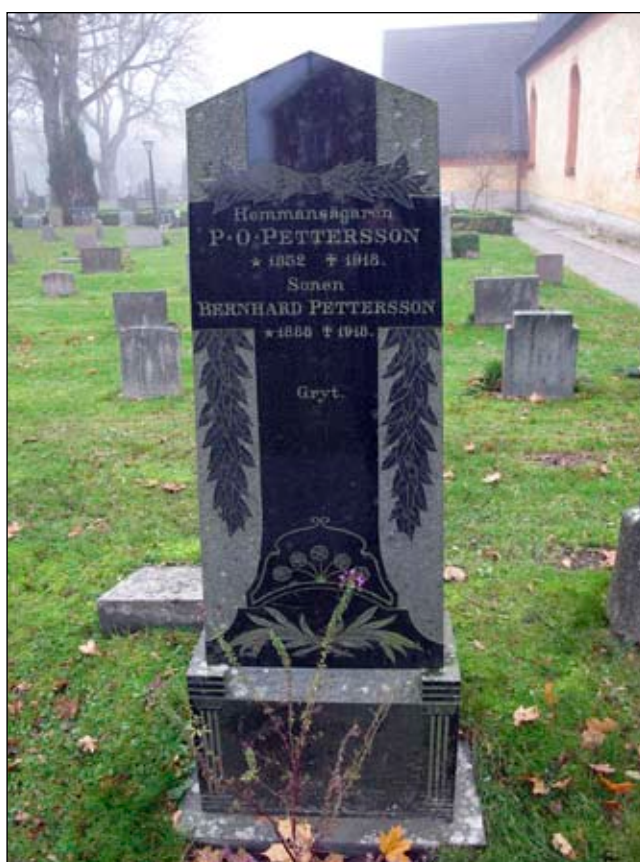
Gravplats 12 – 14

Gavvård av diabas med vinkelbruten topp och polerad dekoration i form av ett kors med krans. Inskriptionen är försänkt och förgylld och lyder "Hemmansägaren P.O. Pettersson, 1851-1918, Sonen Bernhard Pettersson, 1888-1918, Gryt".

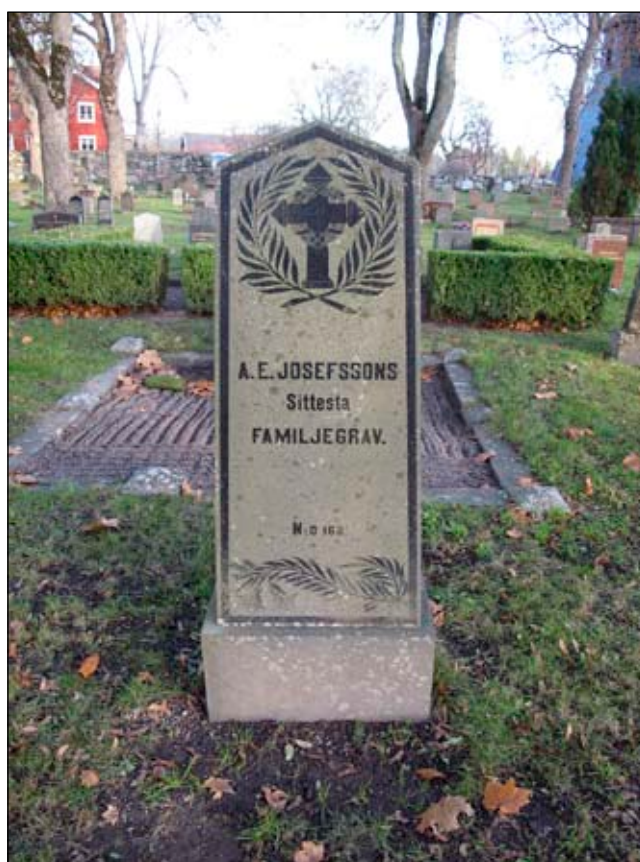
Gravplats 730-731

Svart granit med slipad framsida och polerad ram, inskription och dekoration i form av ett kors och segerkrans. Gravvården är rest över A.E. Josefssons, Sittesta, familjegrav omkring 1919.

Viss lavväxtlighet.

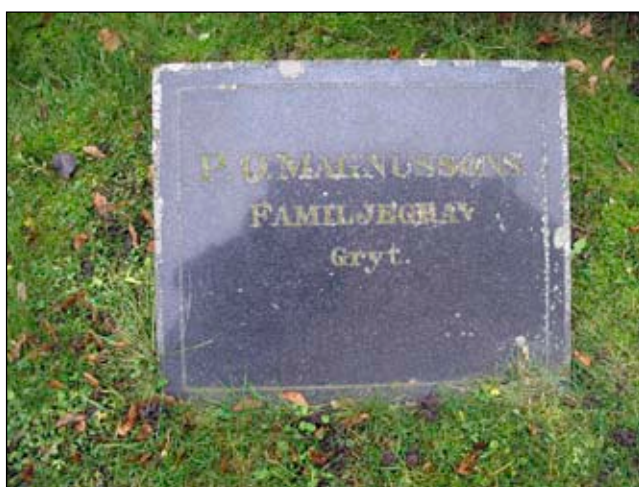
Gravplats 310

Svart granithäll med försänkt inskription rest år 1919 över P.O Magnussons Familjegrav, Gryt.

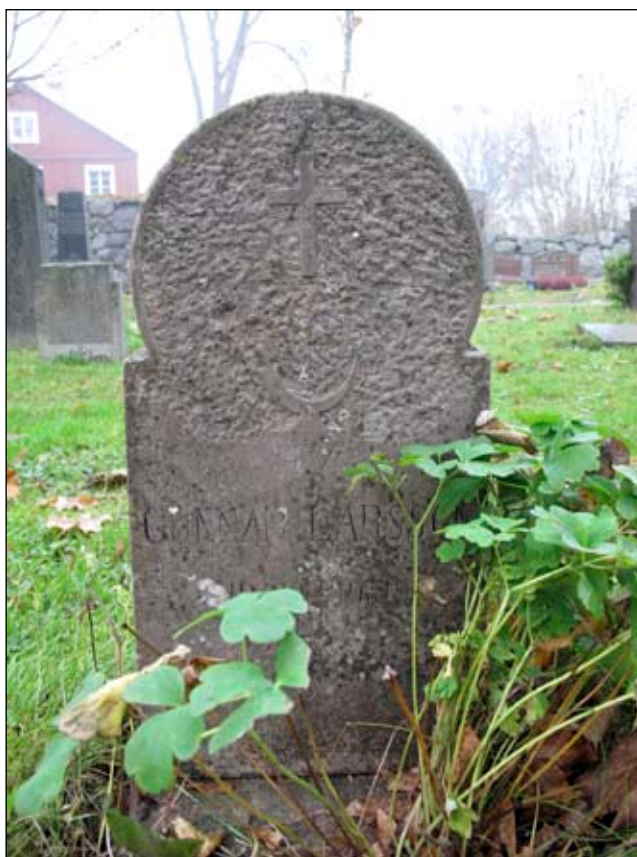
Gravplats 230- 231

Gravvård av kalksten? med rundad topp och dekoration i form av ett kors. Försänkt inskription ifylld med svart färg. Gravvården har texten "H.v. Gunnar Larsson , 1900-1919.

Viss lavväxtlighet, även i inskription. Beslut om rengöring tas av konservator.

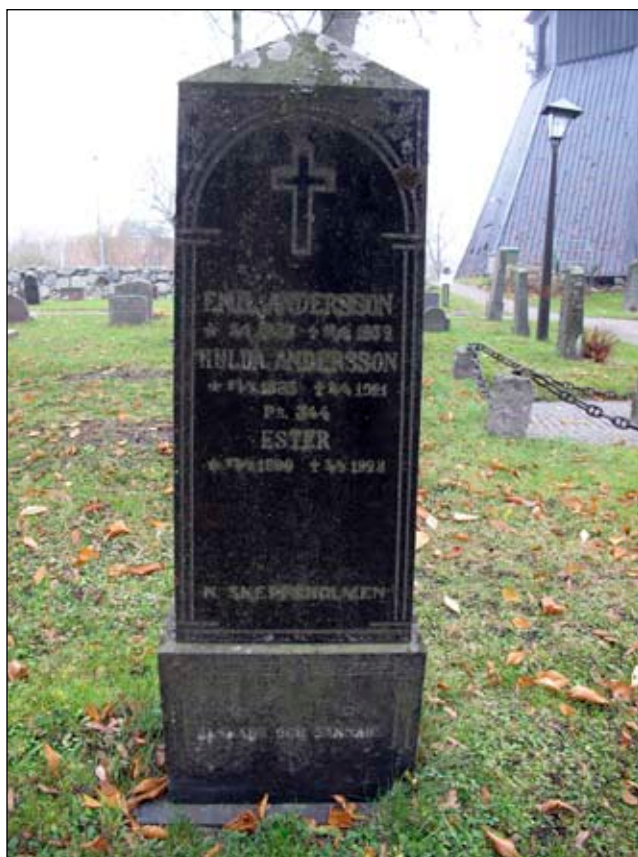
Gravplats 1334 - 1335

Svart granit/diabas med pyramidformad topp. Polerad framsida med slipad dekoration i form av ett arkadmotiv, kors och murgröna. På sockeln står texten "Älskade och saknade". Gravvården är rest över Emil Andersson, 1883-1932, Hulda Andersson, 1885-1921, Ester, 1900-1928, N. Skeppsholmen.

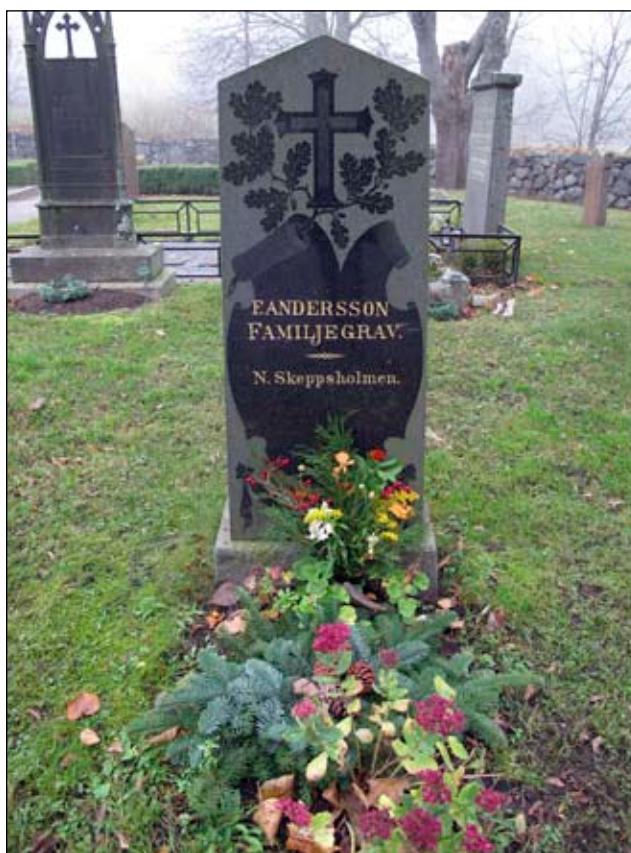
Gravplats 375 - 376

Svart granit/diabas med vinkelbruten topp. Polerad dekoration i form av kors, ekblad och inskriptionsplatta med förgylld inskription. Gravvården är rest omkring 1921 över F. Anderssons familjegrav, N. Skeppsholmen.

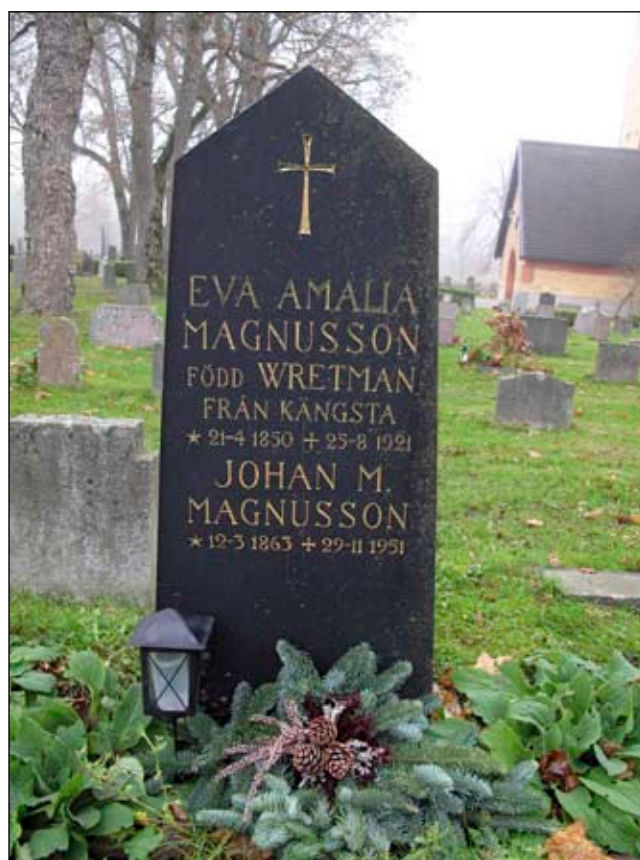
Gravplats 1344 - 1345

Svart granit med vinkelbruten topp och polerad framsida med förgylld inskription och kors. Gravvården är rest över Eva Amalia Magnusson, född Wretman, från Kängsta, 1850-1921, Johan M. Magnusson, 1863-1951.

Viss lavväxtlighet.

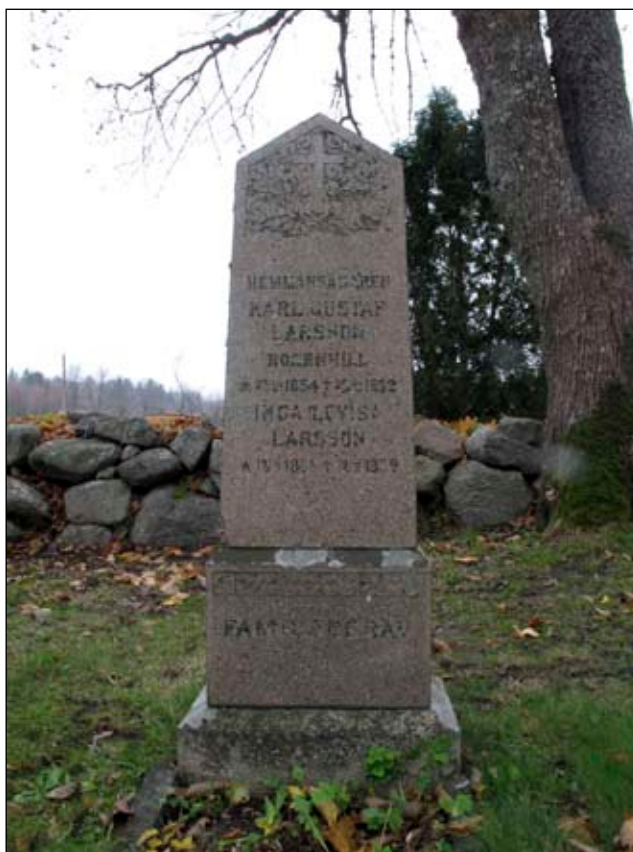
Gravplats 23 - 24

Gravvård av röd polerad granit med dekoration i form av kors och rosor. Försänkt inskription med svart färg lyder "Hemmansägaren Karl Gustaf Larson, Rosenhill, 1854-1922, Inga Lovisa Larsson, 1866-1939, Familjegrav".

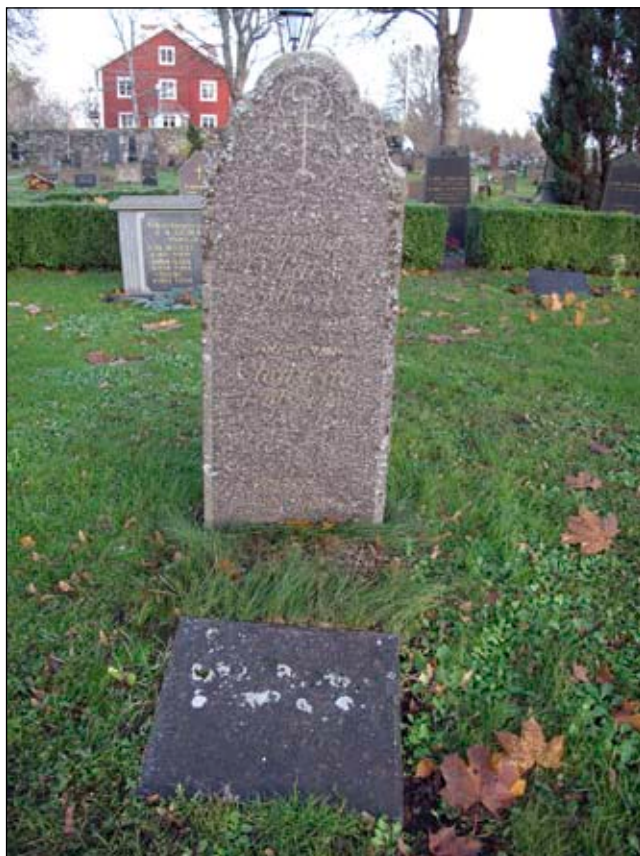
Gravplats 567 - 568

Röd granit med förgylld inskription som lyder "H.v. Hemmansägaren L.O. Larsson, Sittersta, 1840-1922, Hustrun Charlotta f. Wretman, 1844-1926, Vila i frid".

Viss lavväxtlighet gör inskription svårläst. Beslut om rengöring tas av konservator.

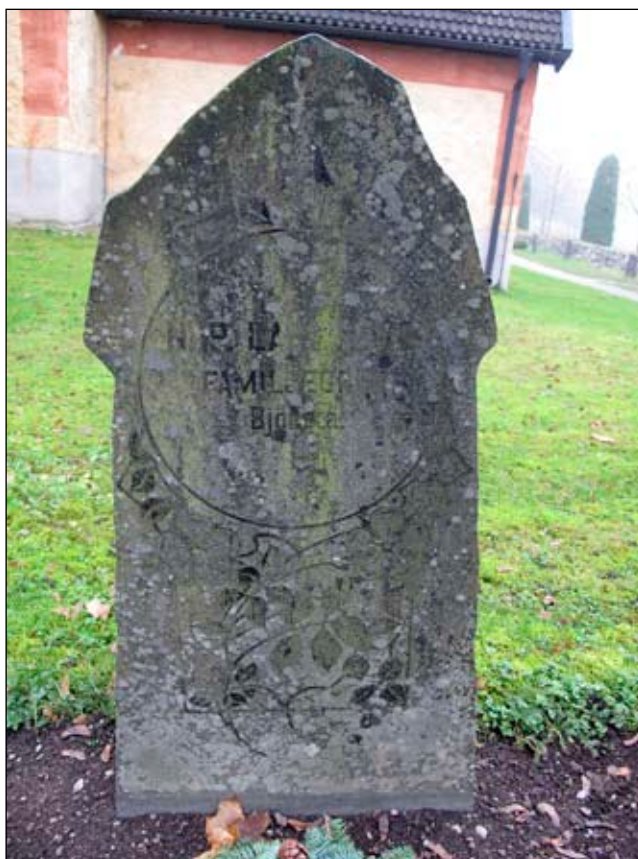
Gravplats 604 - 605

Svart granit med oregelbunden topp. Slipad framsida med polerad dekoration i form av murgröna och en cirkel kring polerad inskription. Gravvården är rest omkring 1922 över N.P. Larssons Familjegrav, Björsta.

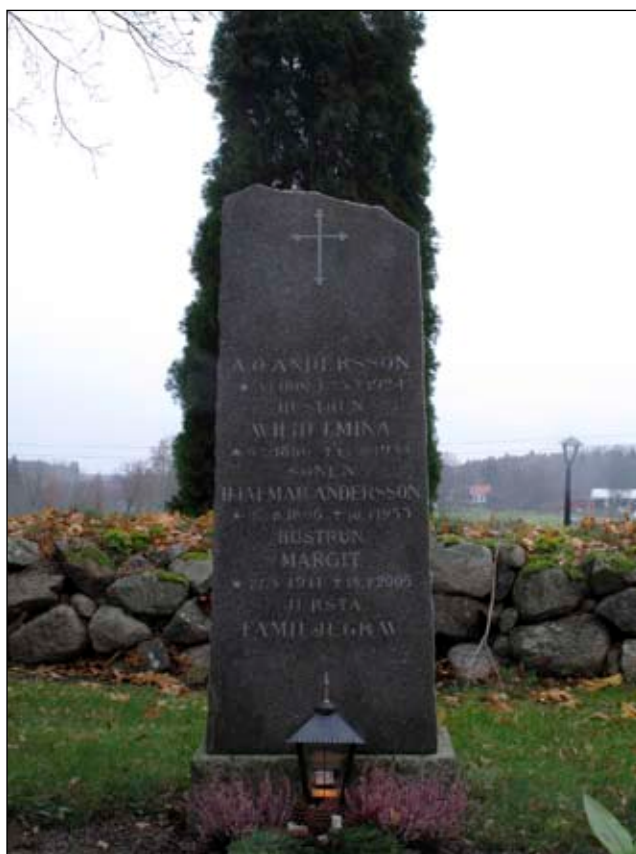
Gravplats 524

Gräröd granit med oregelbunden topp. Polerad framsida med försänkt inskription och ett kors. Gravvården är rest omkring 1924 över medlemmar ur familjen Andersson från Jursta. Grusad gravplats hägnad med buxbomshäck.

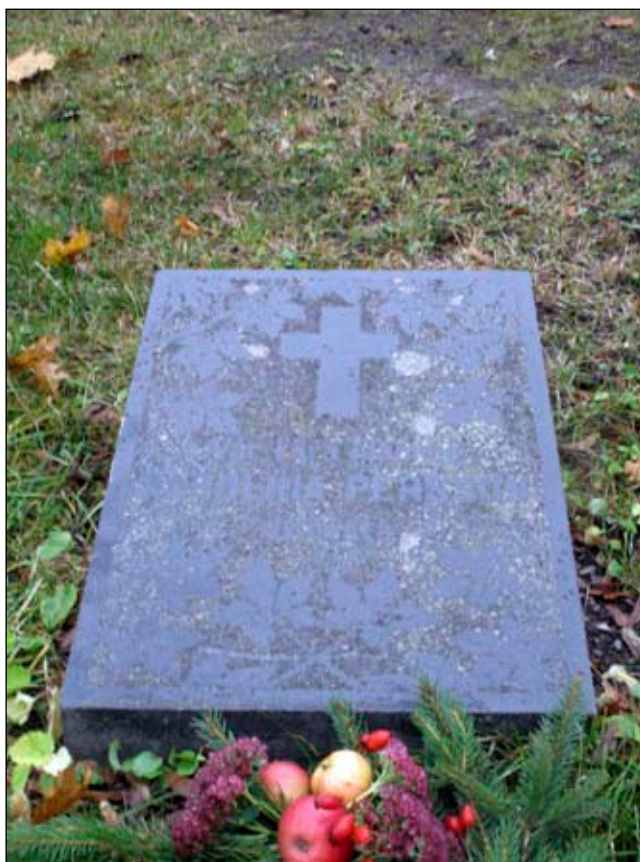
Gravplats 726 – 727

Svart granithäll med polerat kors, inskription och blad från omkring 1924. Gravvården har inskriptionen "Vår kära mamma, Karolina Persson, Klövsta".

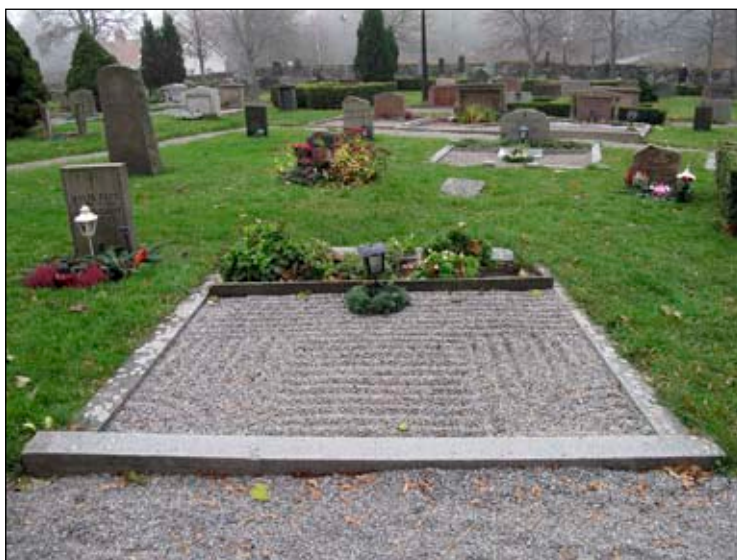
Gravplats 594 - 595

Grusad gravplats med stenram av granit från 1925. Försänkt inskription ifylld med svart färg på stenramen som lyder "Kyrkovaktmästare Sjöströms familjegrav".

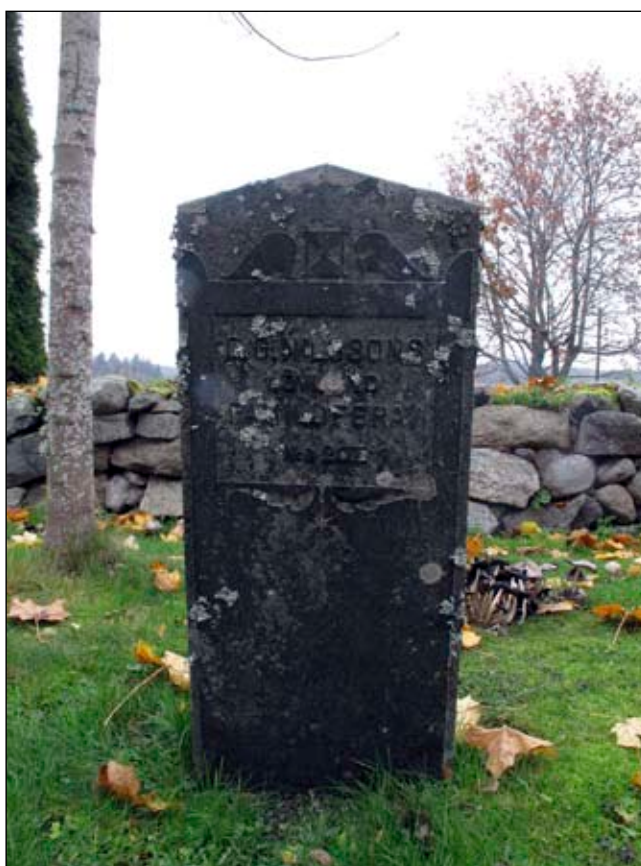
Gravplats 592- 593

Svart granit med vinkelbruten topp. Polerad framsida med polerat timglas och vingar. Polerad inskription i slipad platta. Gravvården är rest omkring 1925 över C.G. Nilssons, Lövlund, familjegrav.

Viss lavväxtlighet.

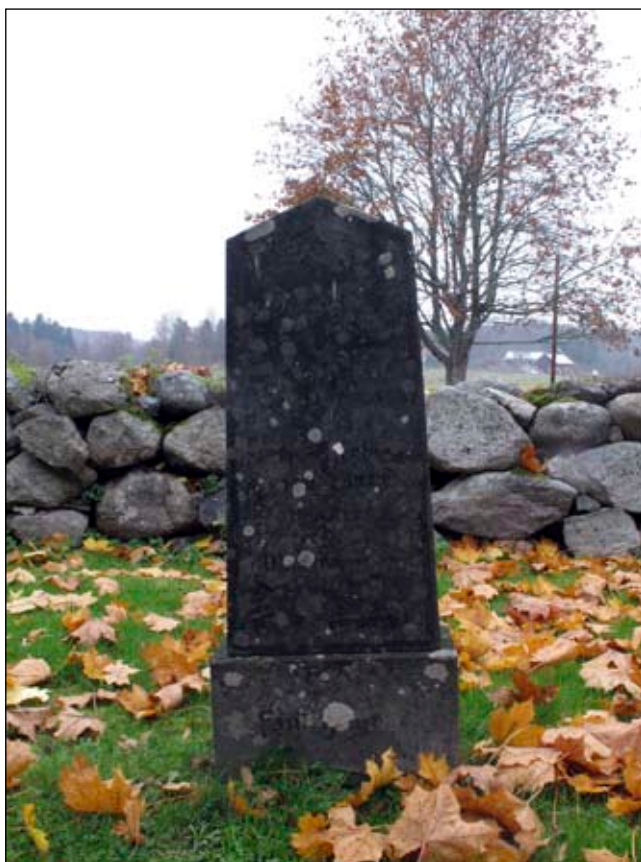
Gravplats 586

Svart granit med vinkelbruten topp. Slipad framsida med polerad dekoration och inskription. Gravvården är rest över Axel Jacobsson, 1872-1925, Fransina Jacobsson, 1876-1925. Texten har hänvisning till Joh. 11:25 och orten Wasshammar.

Lavbeväxt. Beslut om rengöring tas av konstervator.

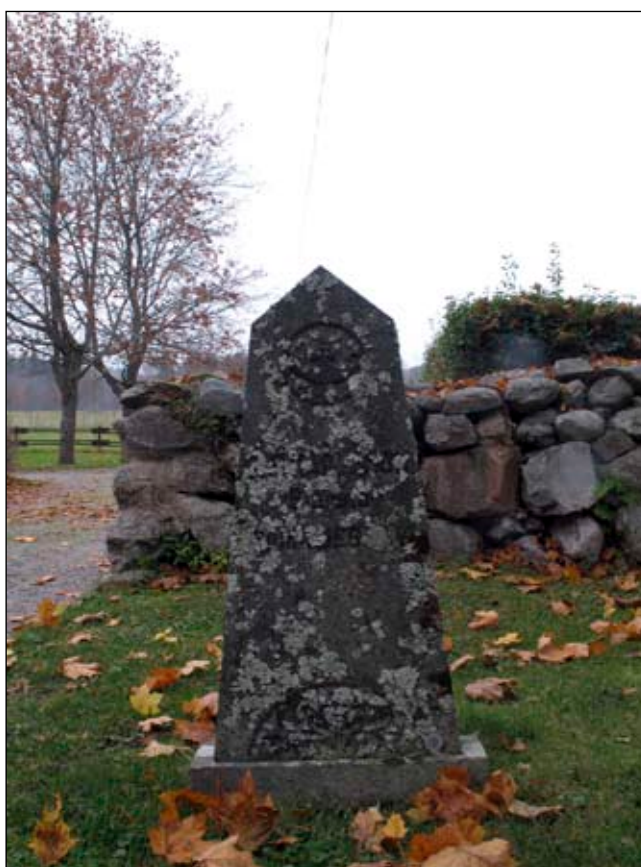
Gravplats 733 - 735

Grå granit med förhöjd polerad inskription och dekoration i form av en polerad oljelampa. Gravvården är rest omkring 1927 över J.F. Karlsson, Björsta, Familjegrav.

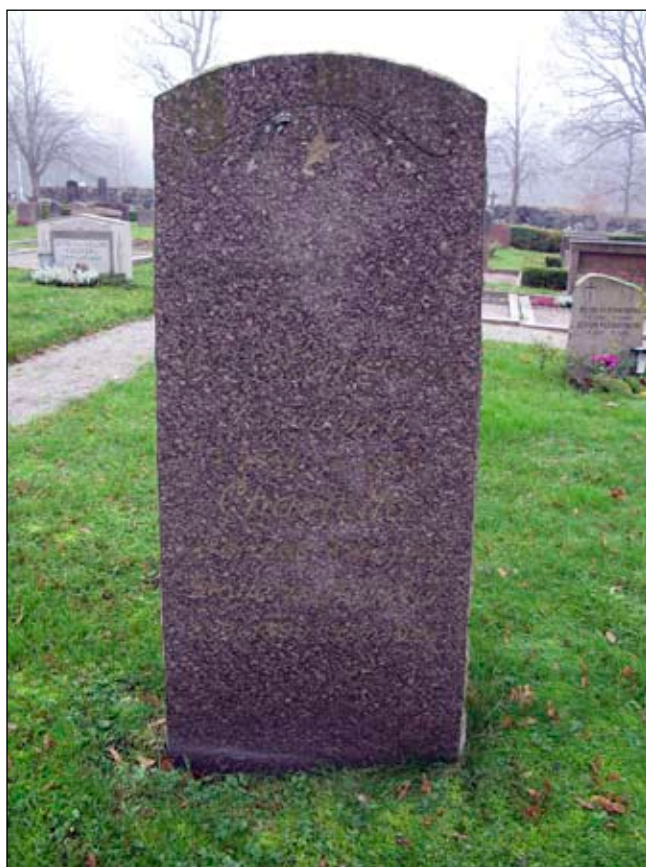
Gravplats 216

Röd granit med segmentbågeformad topp. Förgylld inskription. Gravvården är rest över L.G. Larsson, Rosenborg, 1851-1927, m.fl.

Lavbeväxt vård. Beslut om rengöring tas av konservator.

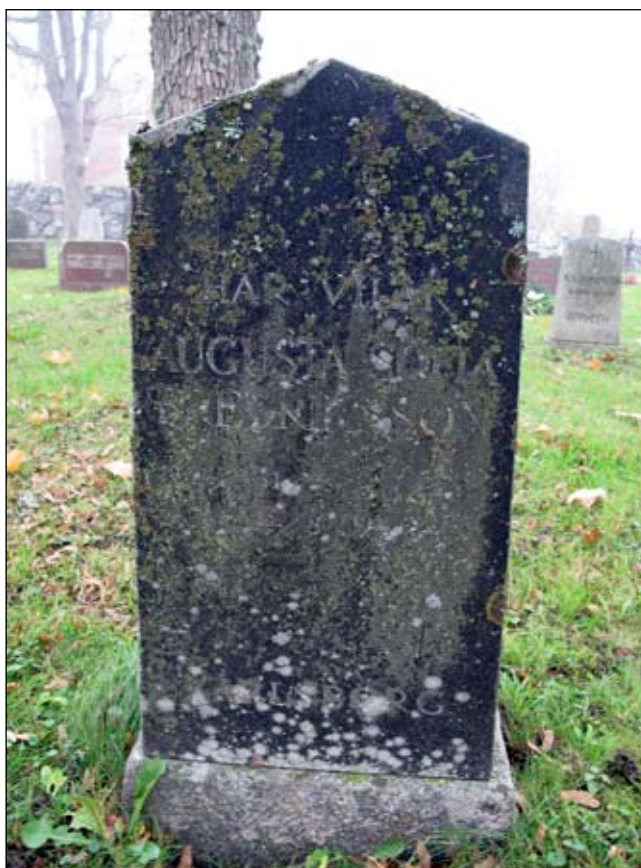
Gravplats 220

Svart granit med vinkelbruten topp och polerad framsida. Inskriptionen lyder "Här vilar Augusta Sofia Fredriksson, 1868-1928, Karlsborg".

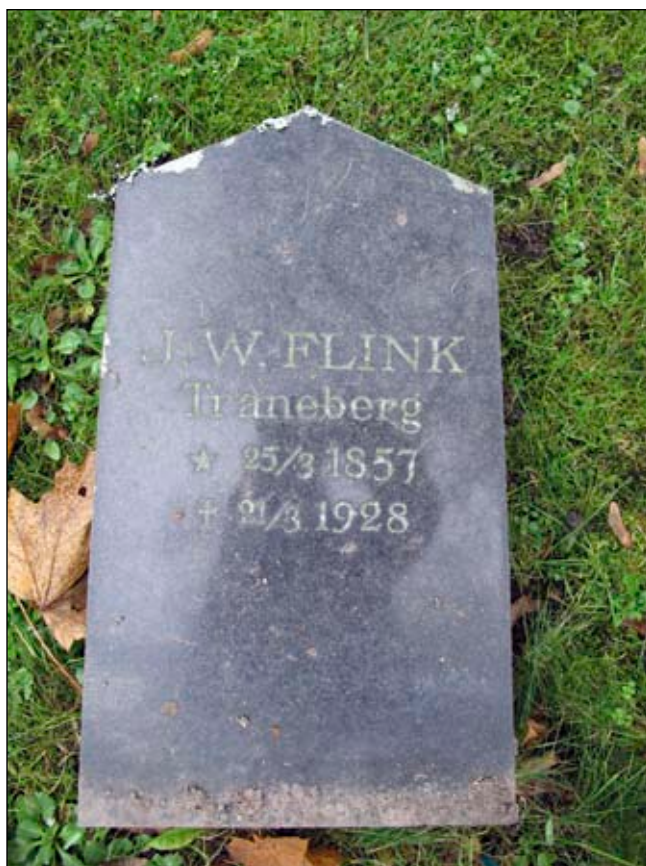
Gravplats 218

Mindre gravvård av svart granit med vinkelbruten topp och polerad framsida. Inskriptionen lyder "J.W. Flink, Traneberg, 1857-1928".

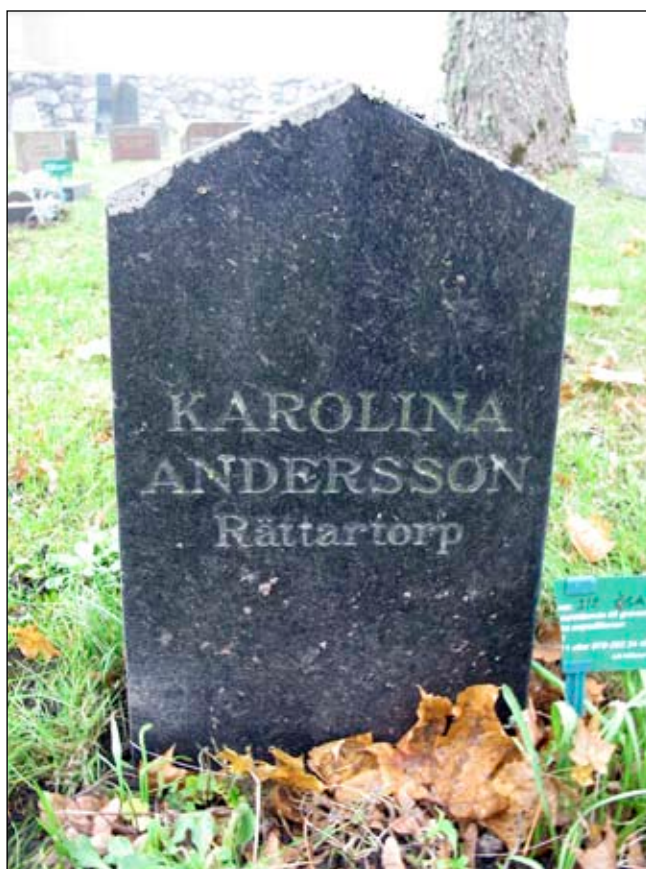
Gravplats 1284 - 1285

Svart granitvård med vinkelbruten topp och polerad framsida rest omkring 1928. Försänkt inskription lyder "Karolina Andersson, Rättartorp".

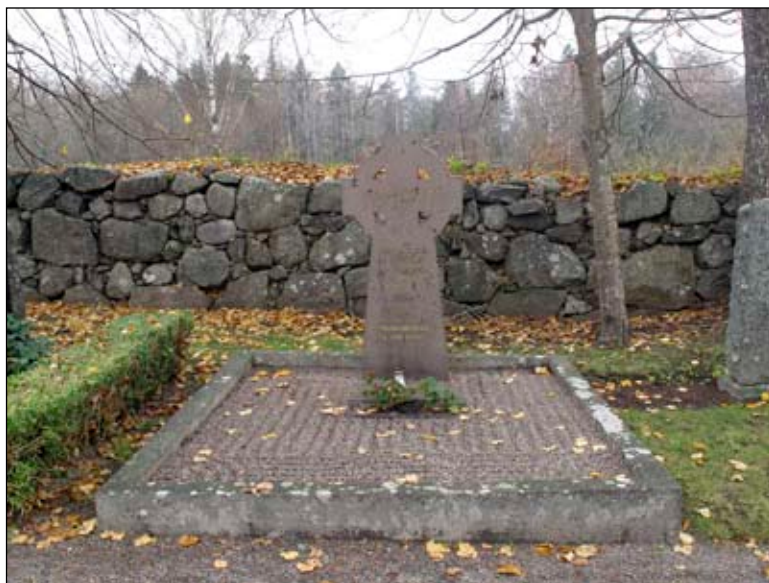
Gravplats 578 – 579

Grusad gravplats hägnad med stenram. Gravvård av röd granit i form av ett kors med förgylld inskription som lyder "Karl Arnberg familjegrav, Anna Augusta, f. Fagerlund, 1871-1929, Karl Arnberg, 1870-1957, Sjövik, Åke Arnberg, 1903-1979, Maria Arnberg, 1901-1985".

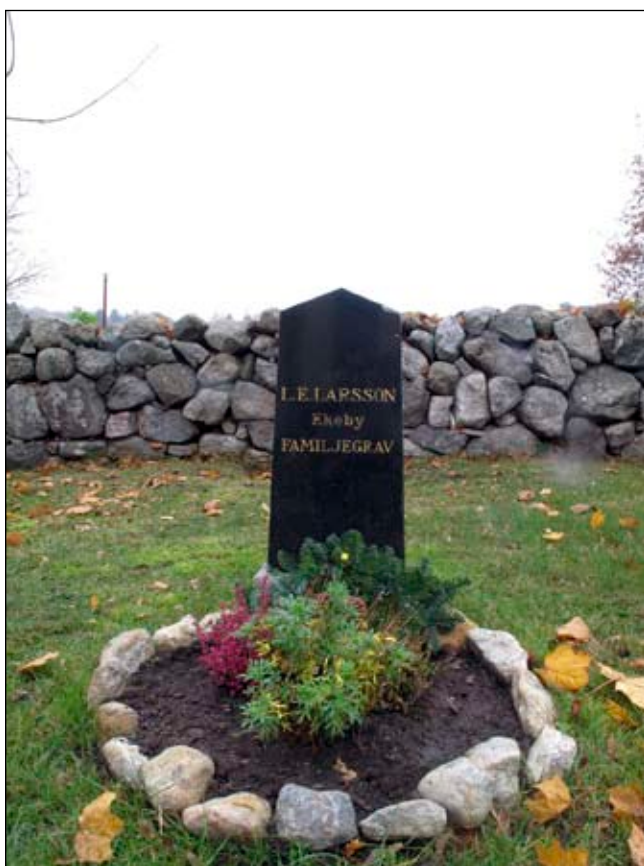
Gravplats 580 - 581

Gravvård av svart granit med vinkelbruten topp från omkring 1929. Polerad framsida med förgylld försänkt inskription. Texten lyder "L.E. Larsson, Ekeby, Familjegrav".

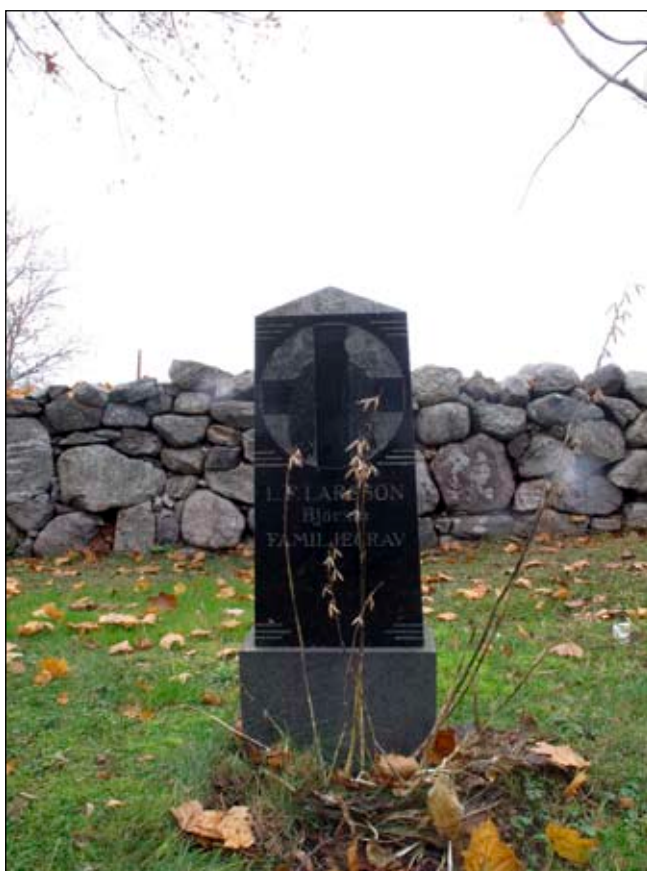
Gravplats 582 - 583

Svart granitvård med pyramidformad topp från omkring 1929. Polerad framsida med rund huggen yta med polerat kors och krans. Försänkt inskription lyder "J.F. Larsson, Björsta, Familjegrav".

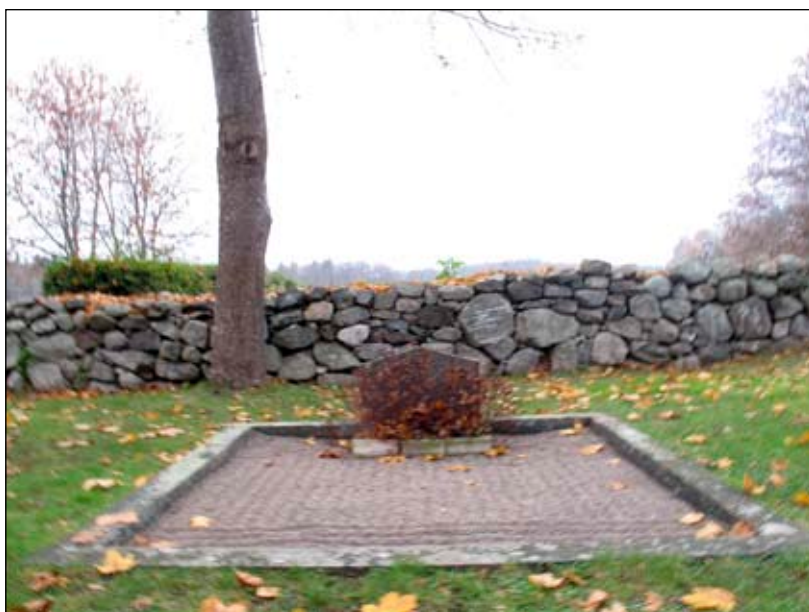
Gravplats 1034 - 1035

Grusad gravplats hägnad med granitram från omkring 1929. Låg, bred, vinkelbruten gravvård av grå granit med inskriptionen "A.P. Larsson och hans maka Charlotta Kristina, Johannesdal, Yxlö".

Gravvården är kraftigt beväxt och svårsläslig. Rengöring överväges.

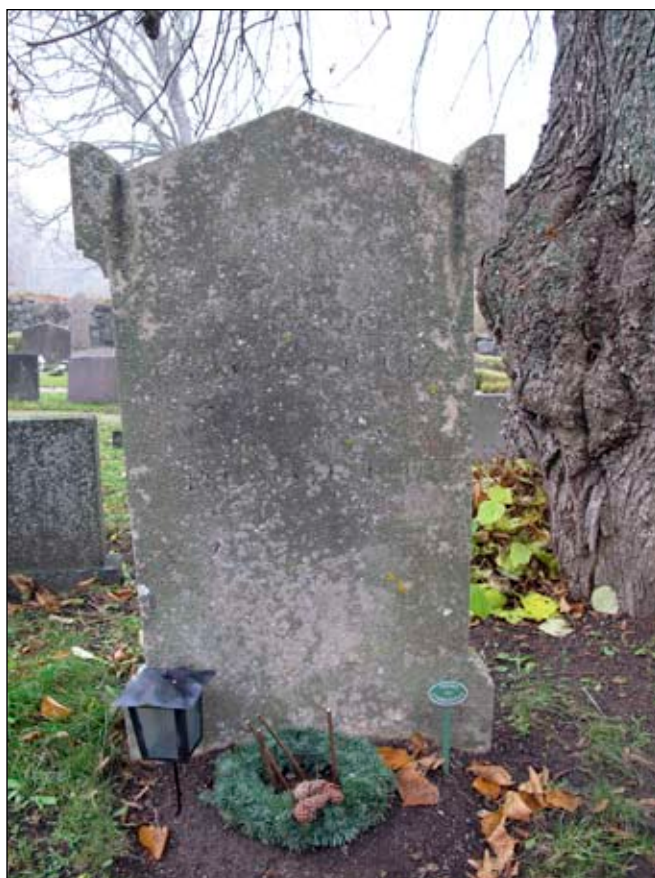
Gravplats 25-28

Röd kalksten med "horn" rest över Ryttmästare C.G. Adlercreutz, 1864-1930, Friherrinnan Görel Adlercreutz, 1872-1956.

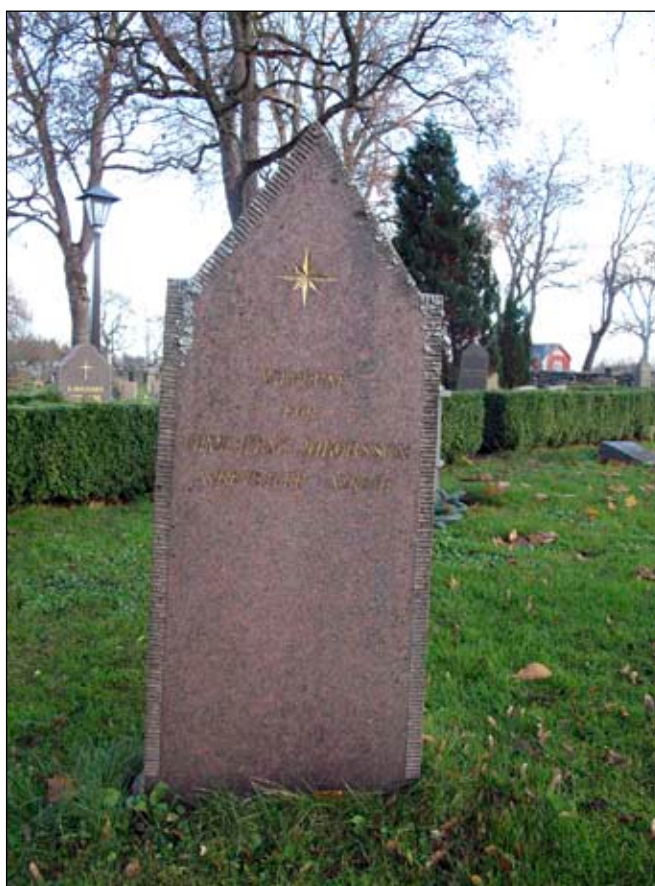
Gravplats 36 -37

Röd granit med mönsterhuggen kant och spetsig topp rest omkring 1930. Förgylld inskription och stjärna. Vården har inskriptionen "Vilorum för familjerna Jakobsson, Wretstorp och Wreta".

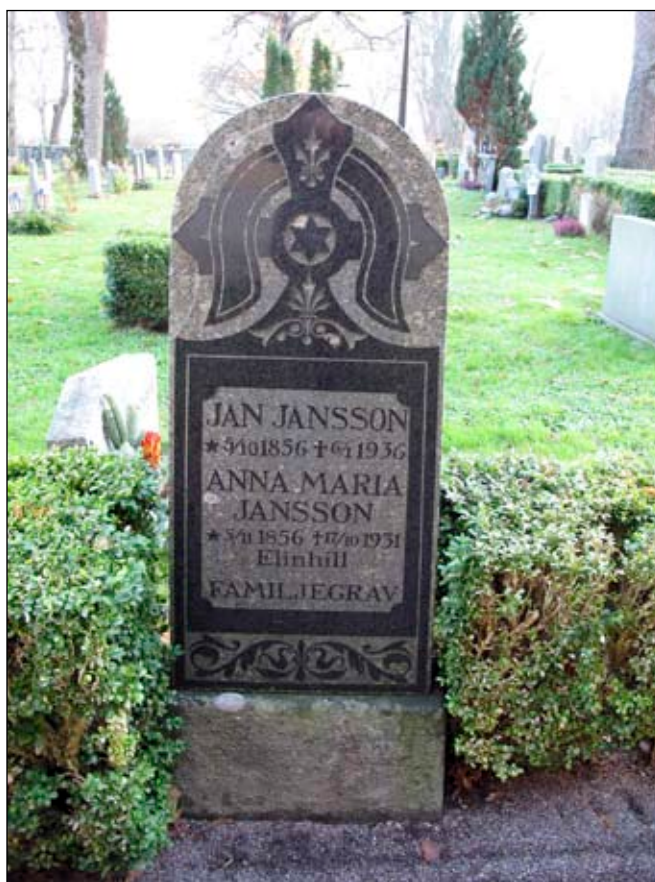
Gravplats 38 - 39

Svart granit med polerad dekoration och inskription rest omkring 1931. Gravvården har hänvisning till Elinhill.

Gravvården var vid inventeringstillfället nedtagen för återfästning. Gravvården återfästes och rengöres.

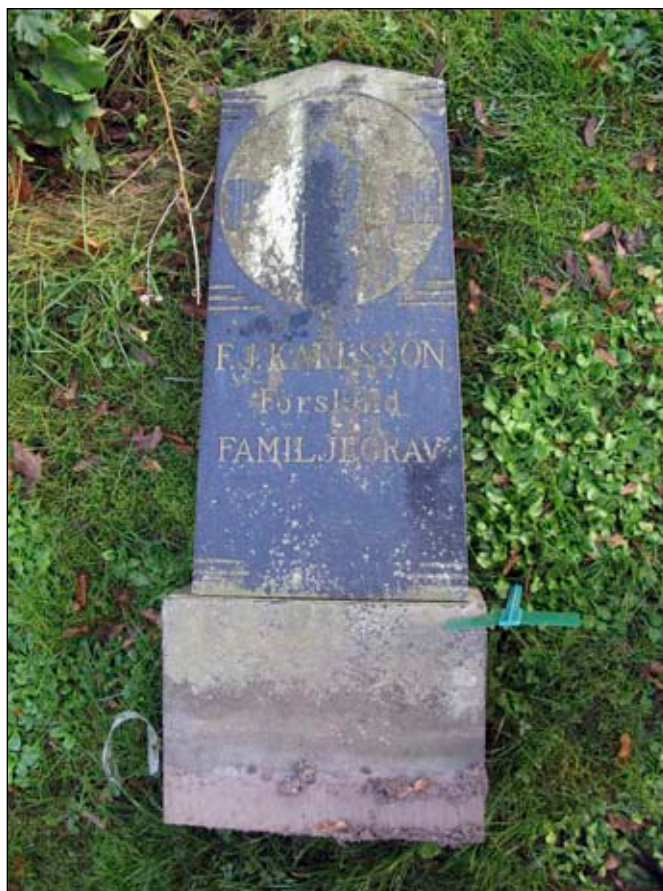
Gravplats 40 - 41

Svart granit/diabas med polerad framsida med dekoration i forma av ett polerat kors i huggen cirkel. Inskriptionen har spår av förgyllning och är rest omkring 1931 över F.J. Karlsson familjegrav. Gravvården har hänvisning till Forslund.

Gravvården är nedsmutsad. Rengöres.

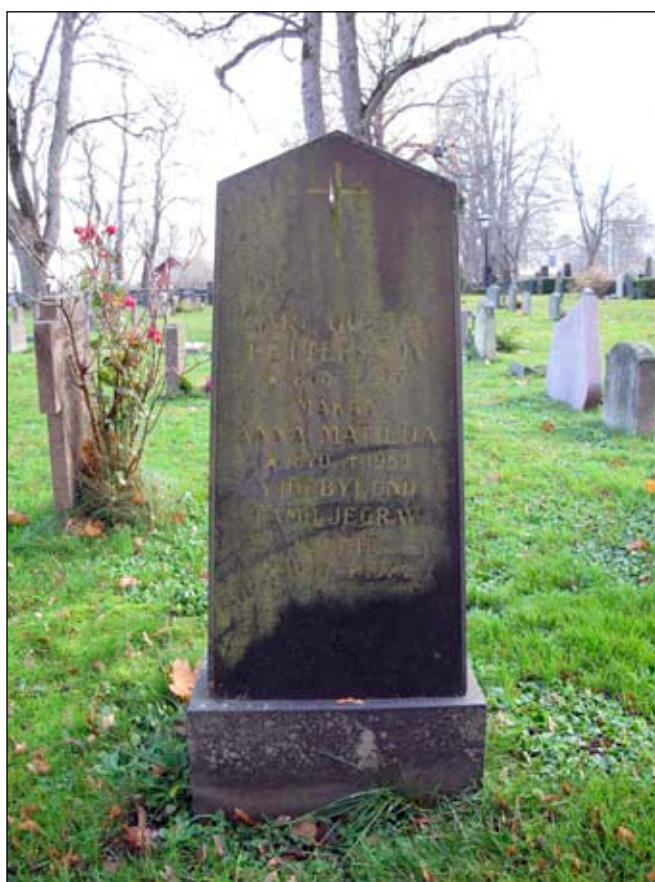
Gravplats 44 - 47

Svart granit/diabas med polerad framsida och förgylld inskription. Gravvården är rest över medlemmar ur familjen Pettersson från Videbylund omkring 1931.

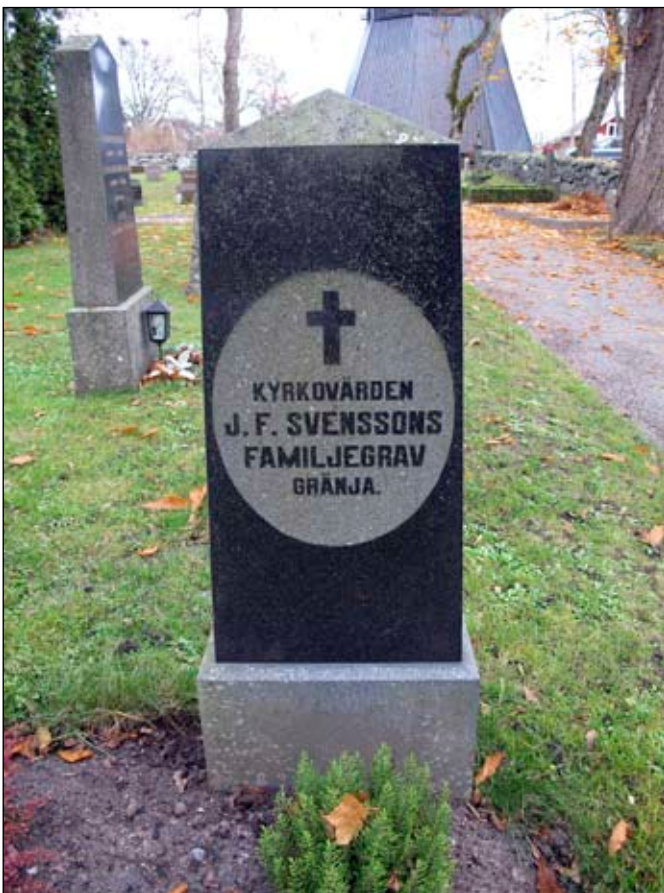
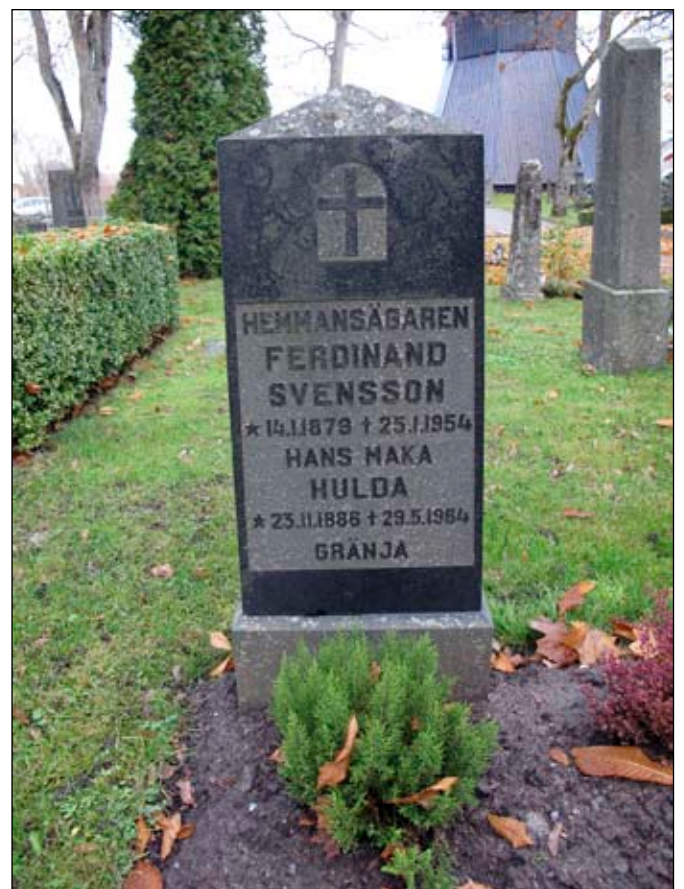
Gravplats 31-32

Svart granit med pyramidformad topp. Polerad framsida med oval försänkt slipad inskriptionplatta med polerat kors och polerad förhöjd inskription lydande "Kyrkvården J.F. Svenssons Familjegrav Gränja". Vården är rest omkring 1931.

Svart granit med pyramidformad topp. Polerad framsida med försänkt slipad inskriptionsplatta med förhöjd polerad inskription. Dekoration i form av ett polerat kors. Gravvården är rest över "Hemmansägaren Ferdinand Svensson, 1879-1954, Hans maka 1886-1964, Gränja".
