Ösmo kyrkogård

Kulturhistorisk inventering av kyrkogården, Ösmo kyrka, Ösmo socken, Nynäshamns kommun, Södermanland

Rapport 2012:4

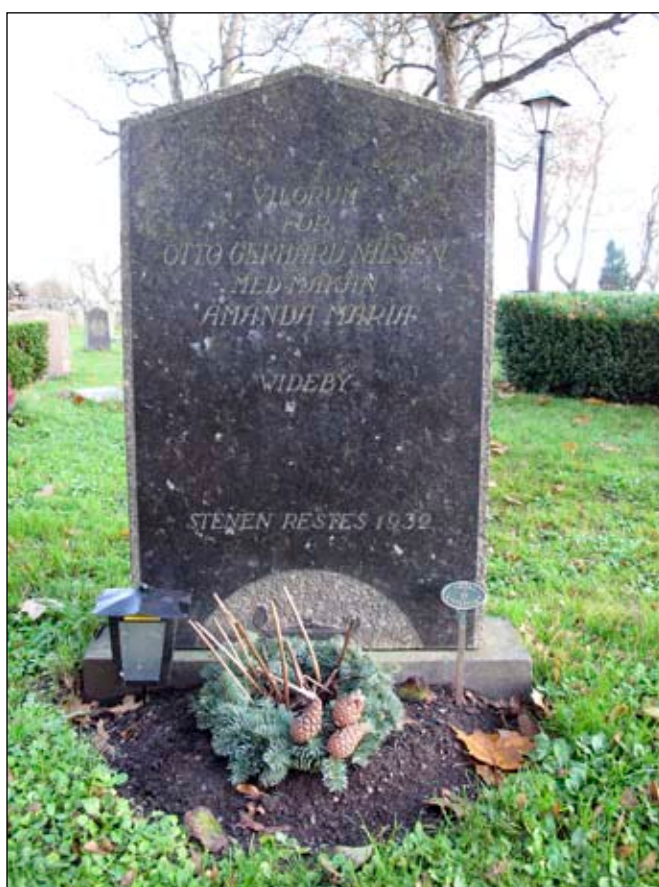
Gravplats 166 - 167

Svart polerad granit med huggen kant och vinkelbruten topp. Dekoration i fonn av polerad oljelampa på huggen grund. Inskriptionen lyder "Vilorum för Otto Gerhars Nil-sén med maken Amanda Maria, Wideby, Stenen restes 1932".

Gravvården är lavbeväxt.

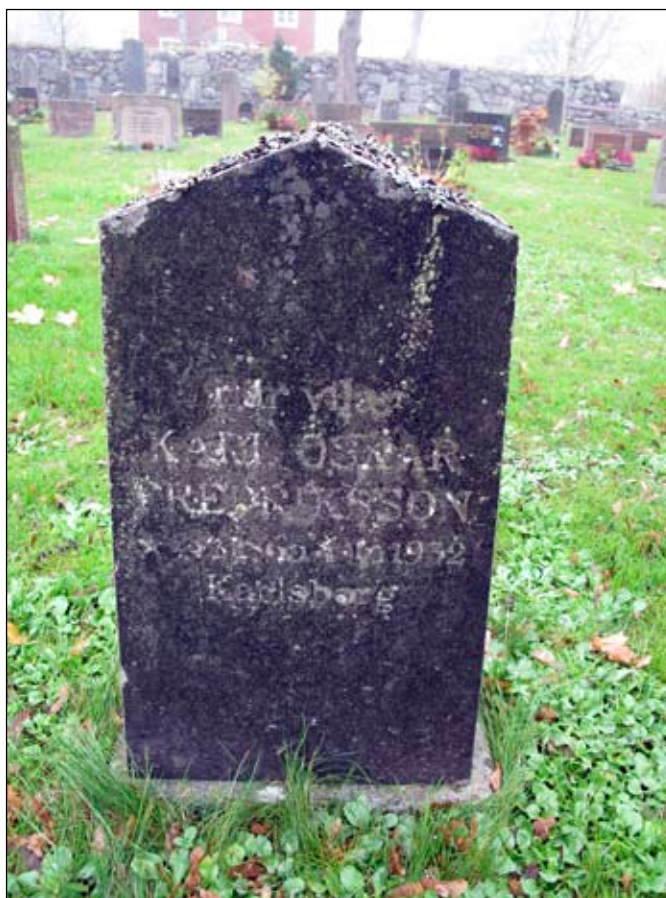
Gravplats 377 – 378

*Svart polerad granit med vinkelbruten topp rest 1932
över Karl Oskar Fredriksson från Karlsborg.*

Gravvården är kraftigt beväxt. Rengöring överväges.

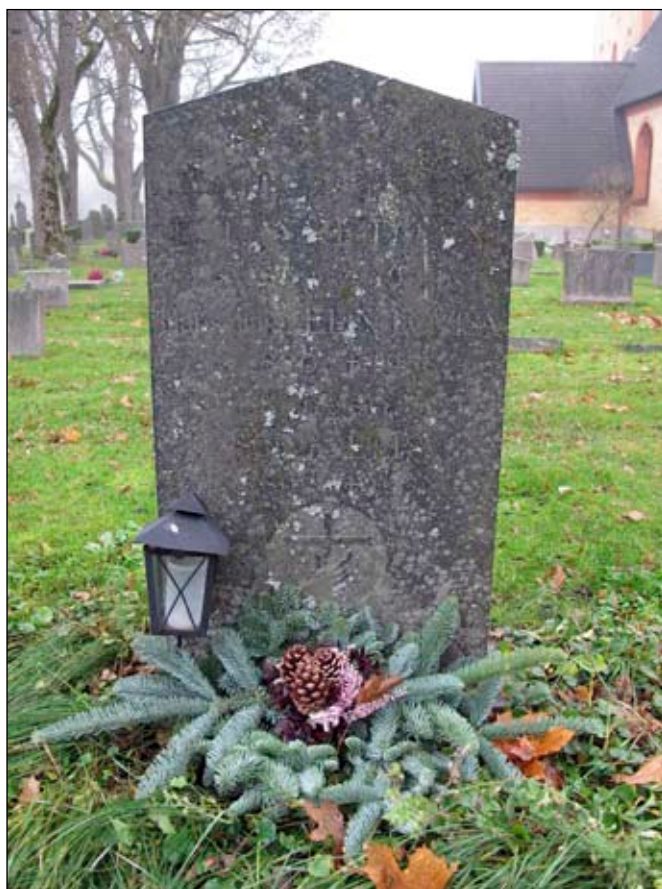
Gravplats 453 - 455

Grå granit med vinkelbruten topp och försänkt inskription. Enkel dekoration i form av ett polerat kors i slipad rundel. Gravvården är rest över "Hemmansägaren E.T. Wretman, 1864-1934, Hans maka Elin Lovisa, 1870-1950, Kängsta, Sonen Elis, 1893-1954".

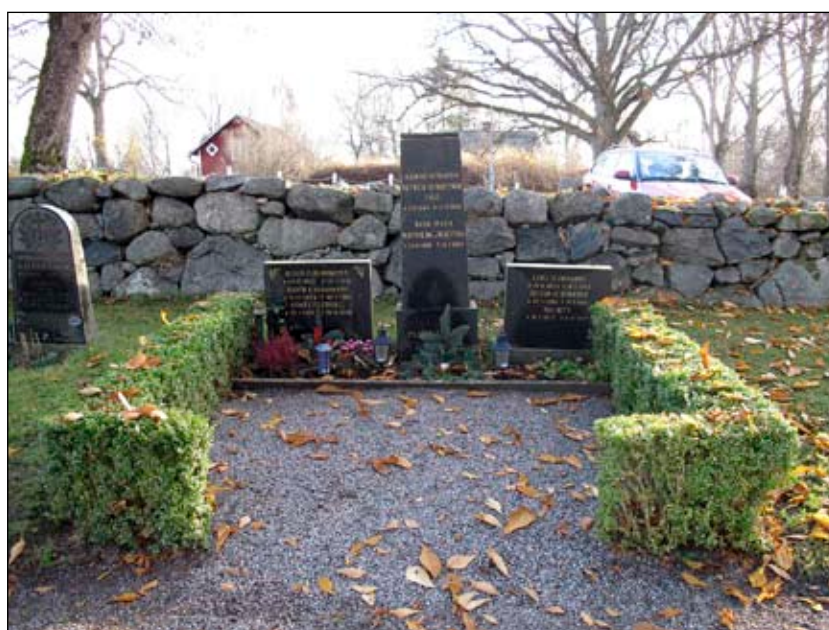
Gravplats 775 - 776

Grusad gravplats hägnad av buxbomshäck. Mittsten av diabas med rak topp och förgyllld inskription. Gravvården är rest över "Hemmansägaren Alfred Sundström, Yxlö, 1857-1934, Hams maka Mathilda Josefina, 1863-1934, familjegrav".

Viss lavväxtlighet.

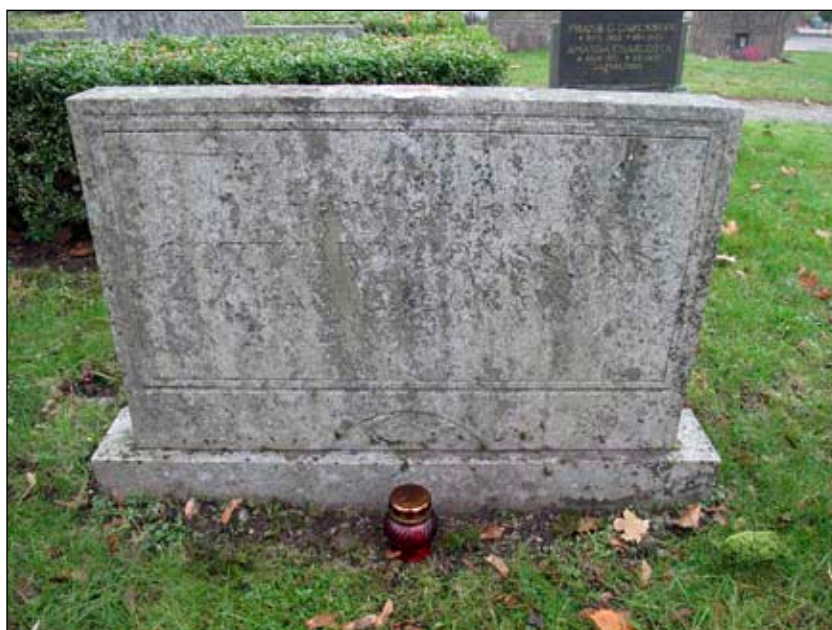
Gravplats 120

Rektangulär vård av grå granit med enkel dekoration i form av oljelampa och stiliserade blommor. Vården är rest omkring 1934 över "Handlaren Gotthard Jonssons Familjegrav".

Gravvården är kraftigt beväxt med lavar. Rengöring överväges.

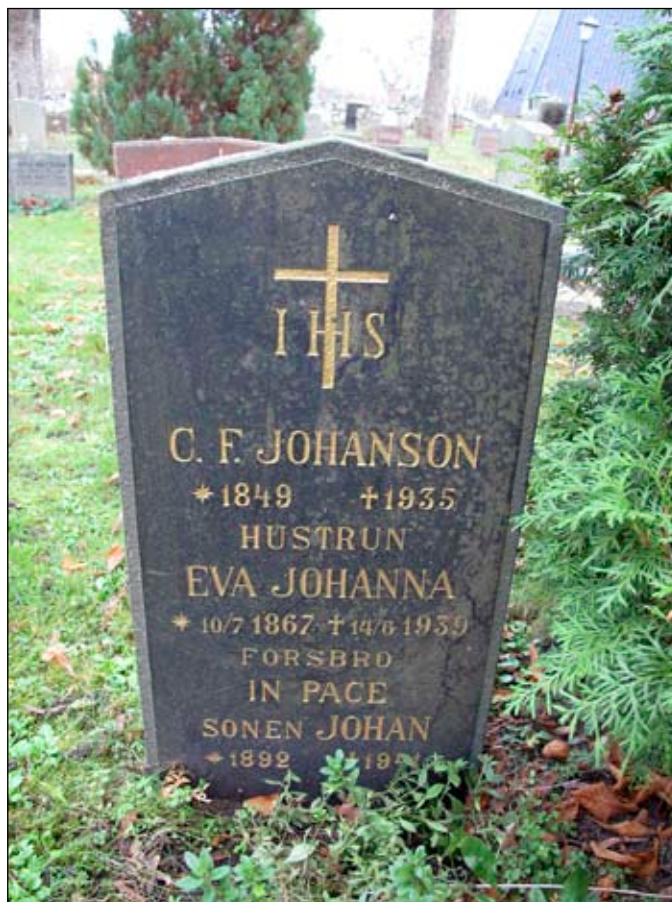
Gravplats 1127 - 1128

Svart granitvård med huggen kant. Förgylld inskription, kors och IHS-monogram. Gravvården är rest omkring 1935 och har en hänvisning till Forsbro.

Gravvården är lavbeväxt.

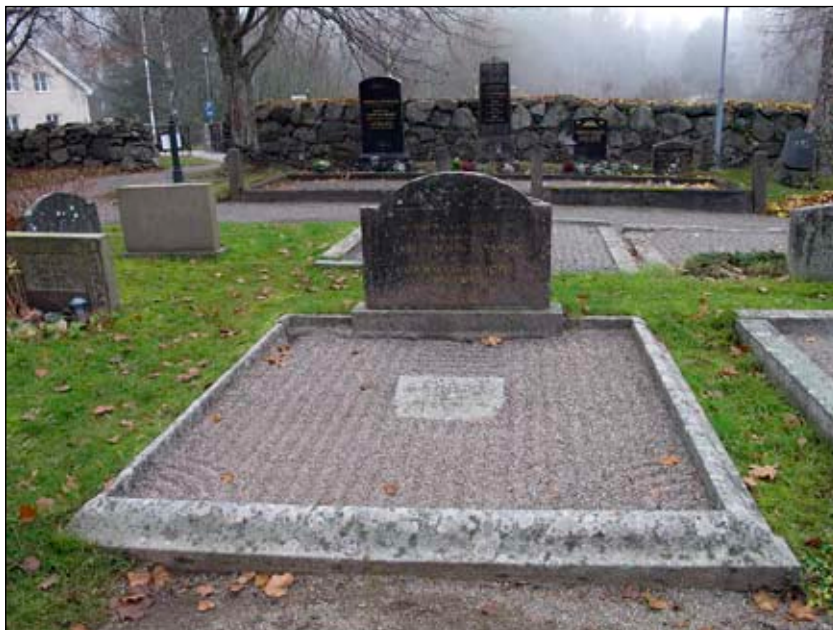
Gravplats 1338 - 1339

Grusad gravplats hägnad med stenram av granit och rektangulär gravvård med rundad topp av röd granit med förgylld inskription. Gravplatsen är rest över "Kommunalkamreren i Bromma Lars Hjalmar Larsson, 1970-1936, Hans maka Frida Sofia 1872-1958, Familjegrav".

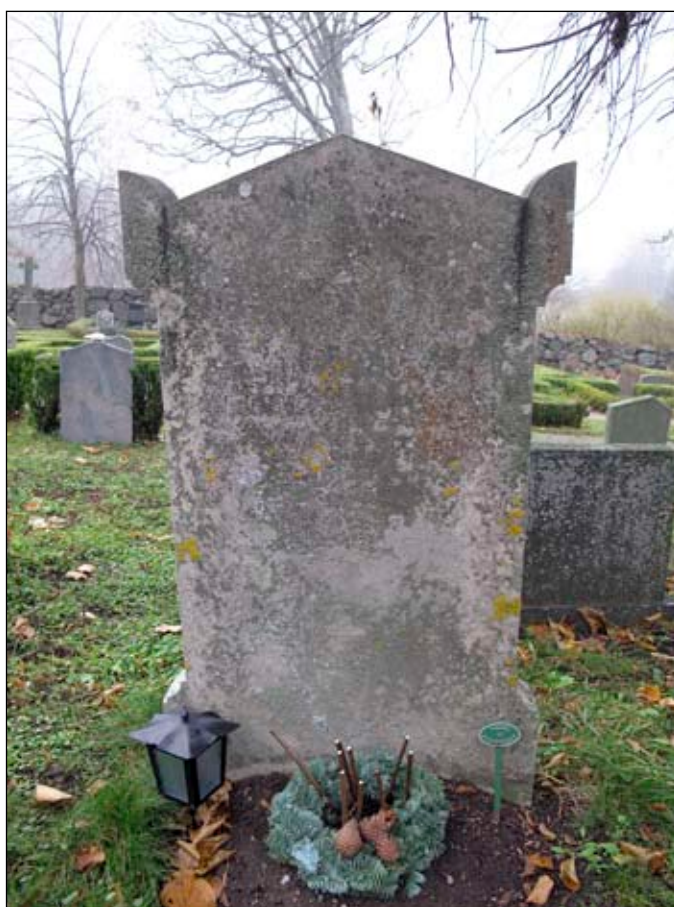
Gravplats 739 - 741

Kalk- eller sandsten med "horn" rest över "Friherre Gerhard Löwen, 1868-1938"

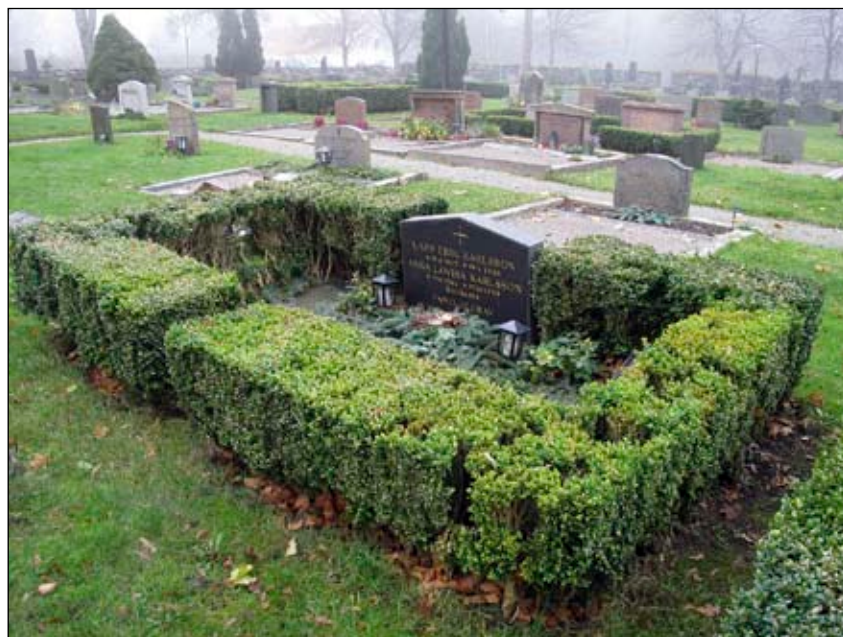
Gravplats 804 - 805

Gravplats hägnad med buxbomshäck. Gravvården av svart granit med förgylld inskription är rest över medlemmar ur familjen Karlsson från Bankesta omkring 1938.

Gravvården är kraftigt beväxt med lavar. Rengöring överväges.

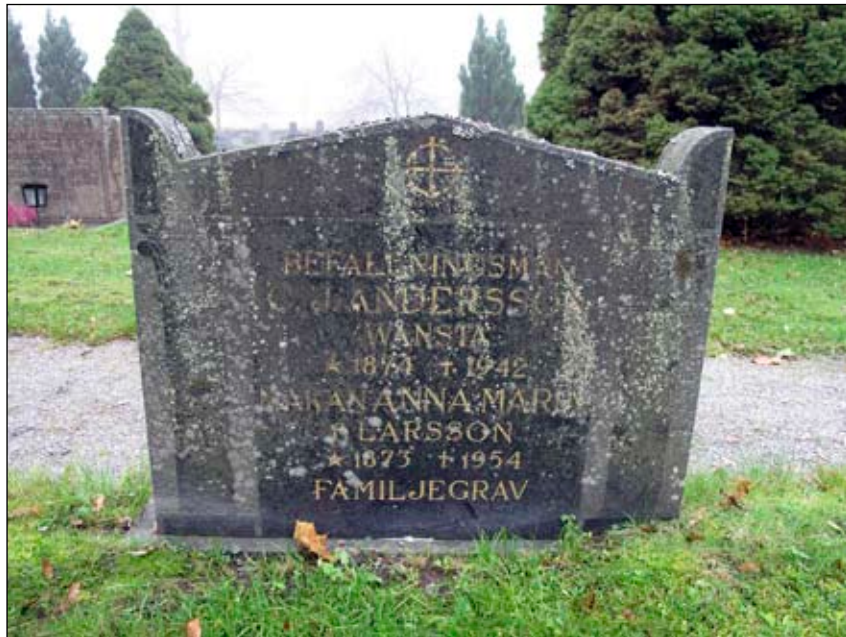
Gravplats 59

Bred svart granitvård med vinkelbruten topp och "horn". Framsida med polerade pelare och förgylld inskription. Gravvården är rest över "Be-fallningsman C.J. Andersson, Wansta, 1874-1942, Maken Anna Maria f. Larsson, 1873-1954, Familjegrav".

Gravvården är lav- och mossbeväxt. Rengöring överväges.

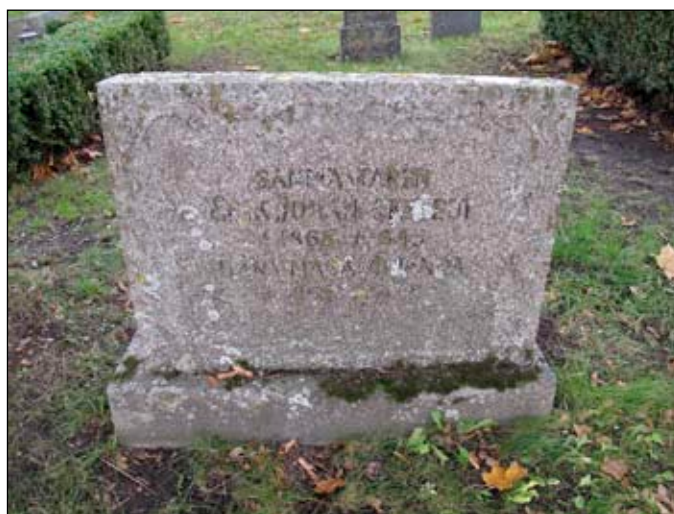
Gravplats 892 - 893

Rektangulär bred vård av grård granit med polerad framsida, polerad stiliserat växtmotiv och svartfärgad inskription. Gravvården är rest över "Banmästaren Erik Johan Ekstedt, 1865- 1945 och hans maka Amanda, 1867-1945".

Gravvården är kraftigt beväxt. Rengöring överväges.

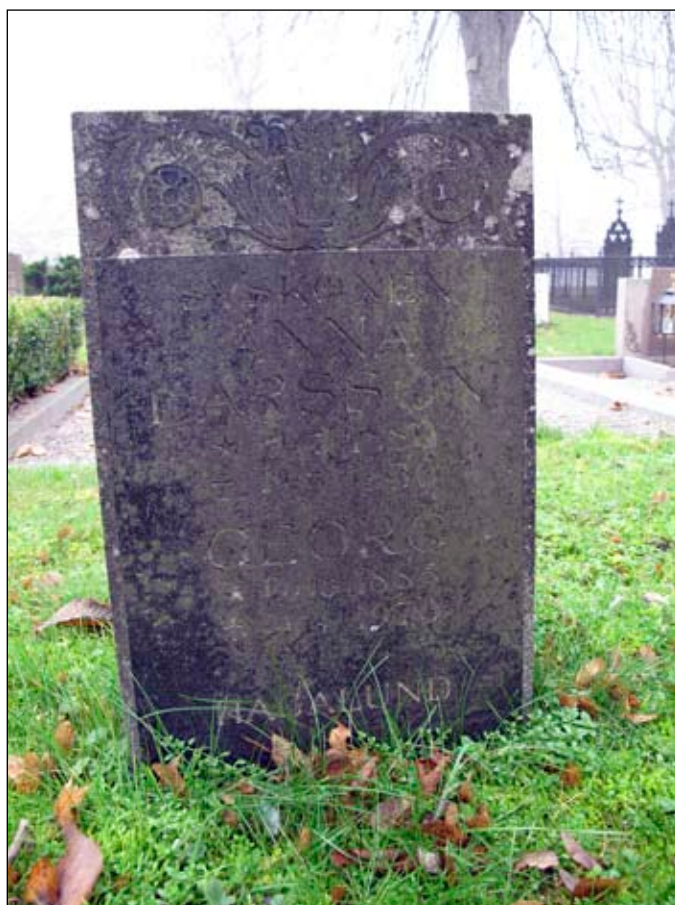
Gravplats 888 - 889

Rektangulär liten svart granitvård med polerad framsida och stiliserad växtornamentik. Försänkt, troligen ursprungligen förgylld, inskription. Vården är rest över "Syskonen Anna Larsson, 1880-1950 och George, 1885-1970, Hagalund".

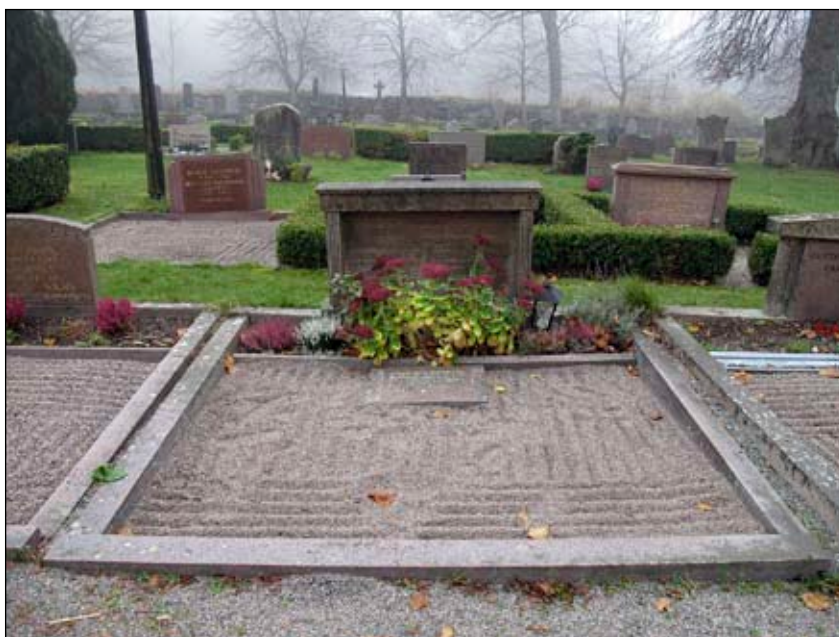
Gravplats 1240

Tidstypisk 1950-talsvård med sidopelare och överstycke i röd granit, polerad förhöjd inskription samt grusad gravplats med stenram. Gravvården är rest över "Mjölaren Edvard Johanssons Familjegrav, Ösmofors kvarn".

Gravvården är beväxt med lav. Rengöring överväges.

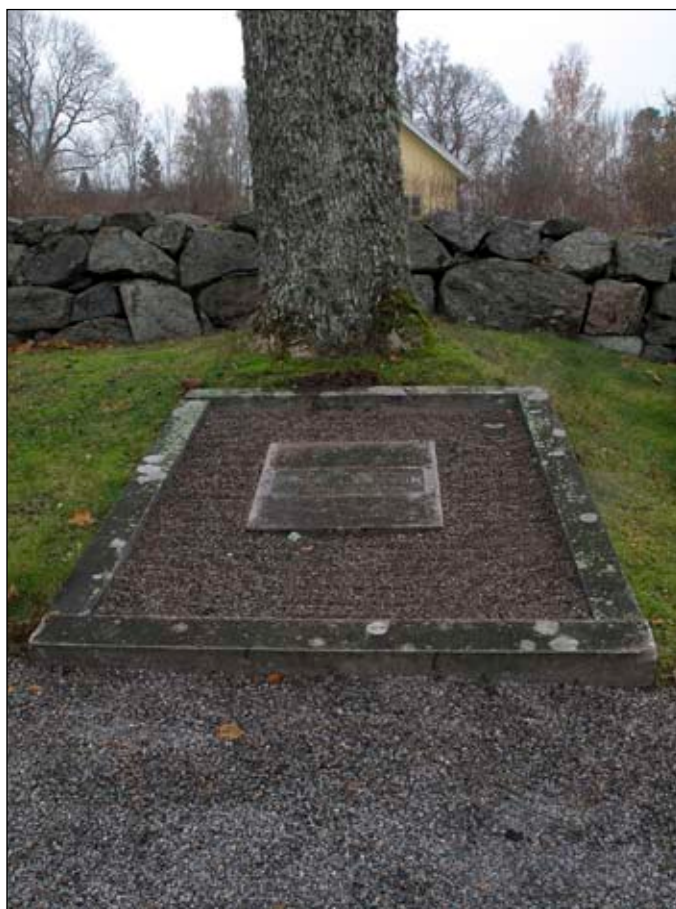
Gravplats 732

Grusad gravplats från 1951 hägnad av stenram med liggande håll av röd granit rest över "Landsfiskal Yngve Larsson Familjegrav".

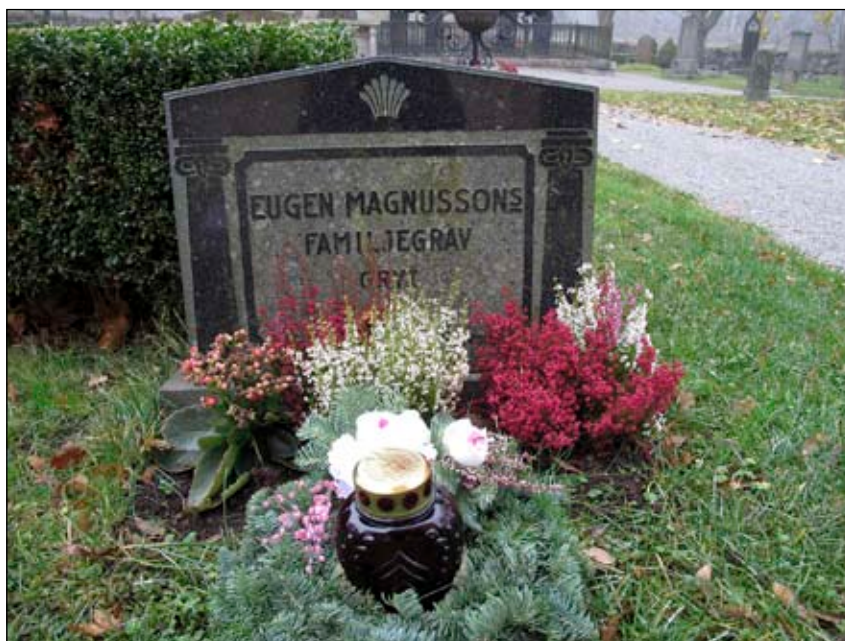
Gravplats 875 - 876

Svart granit med polerade pelare och polerad förhöjd inskription på huggen yta. Gravvården är rest omkring 1951 över Eugen Magnussons familjegrav med hänvisning till Gryt.

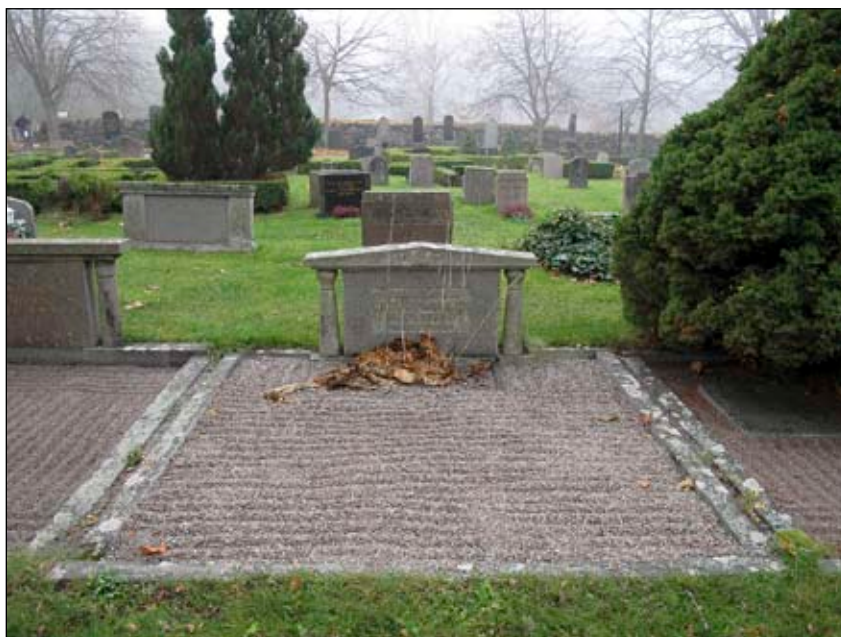
Gravplats 873 - 874

Grusad gravplats med stenram och vård med vinkelbrutet överstycke och sidopelare i grå granit från 1953. Polerad vård med polerad förhöjd inskription lydande "Hemmanägaren Erik Johansson, Kjellberga, Familjegrav".

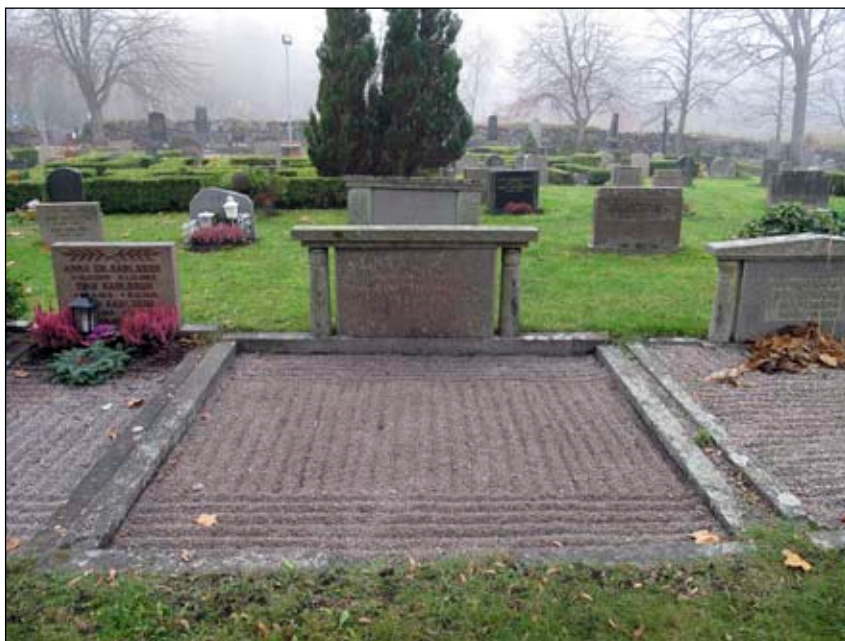
Gravplats 877

Grusad gravplats med stenram, gravvård med rakt överstycke och sidopelare i röd granit från 1957. Försänkt och förgylld inskription lydande "Byggmästaren Henning Thorsells Familjegrav".

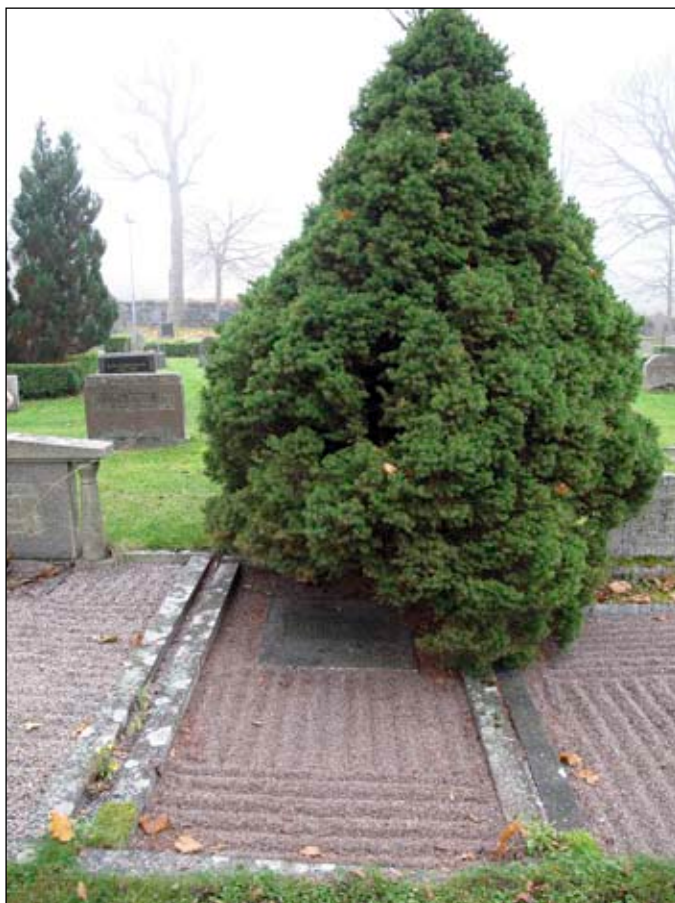
Gravplats 796 - 797

Grusad gravplats med stenram och liggande häll med förhöjd polerad inskription lydande "Linjemästare H. Willdén's familjegrav" från 1953.

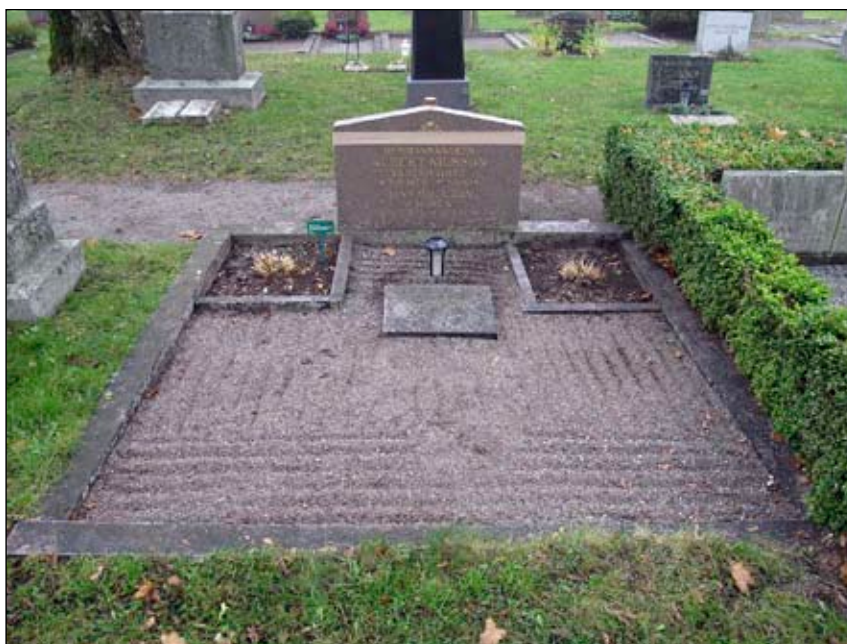
Gravplats 65 - 67

Grusad gravplats med stenram och bred gravvård med vinkelbruten topp. Försänkt och förgylld inskription lydande "Hemmansägaren Albert Nilsson, Väster Gryt, 1870-1914, hans maka Ida, f. Norén, 1871-1938".

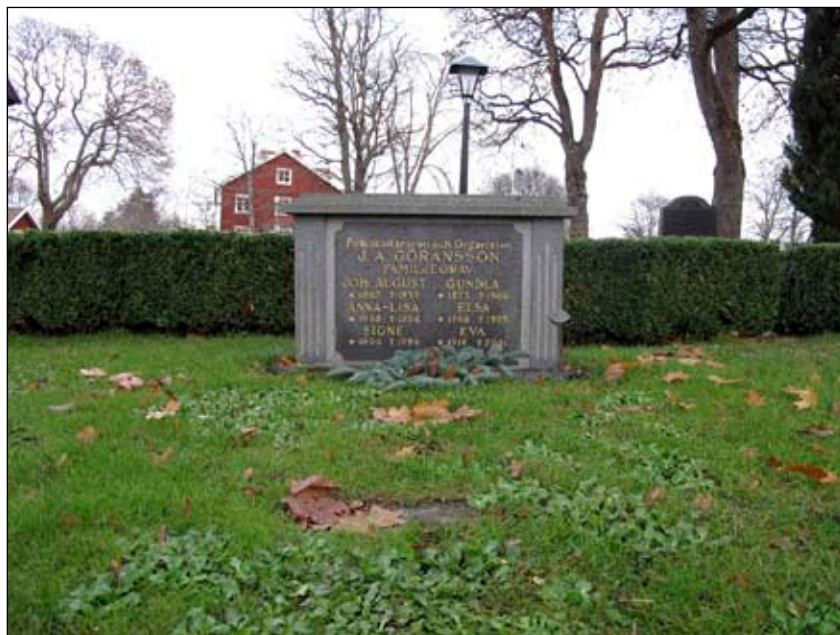
Gravplats 926 - 927

Bred gravvård med rakt överstycke och polerade sidopelare. Polerad framsida med förgylld försänkt text. Vården är rest över "Folkskolläraren och Organisten J.A. Göransson, familjegrav, Joh. August, 1867-1955 m.fl."

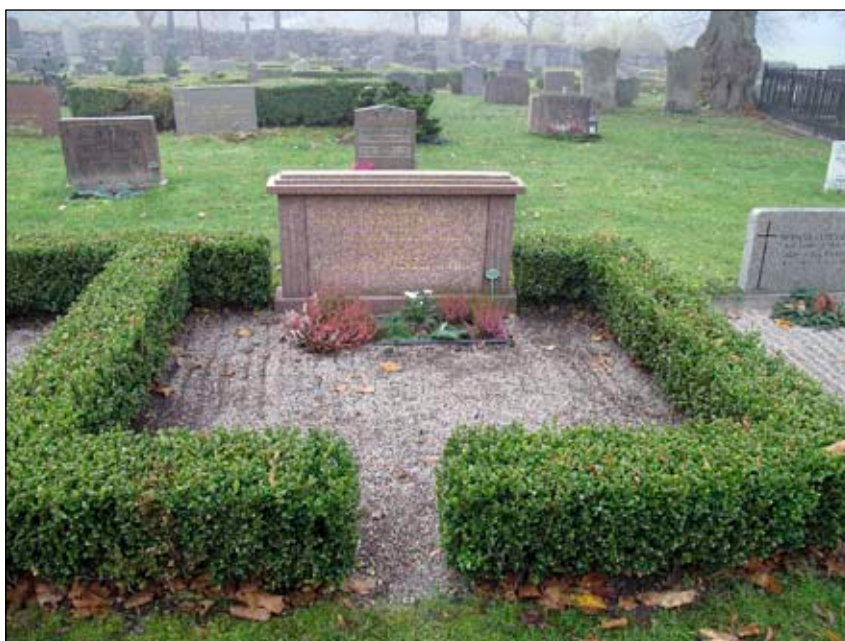
Gravplats 315 (finns ej i gravbok, ligger intill 315)

Grusad gravplats hägnad med buxbomshäck. Gravvård av röd granit med polerade sidopelare. Försänkt och förgylld inskription lydande "Fanjunkare E.A. Bergström, 1887-1955, Landfjärden m.fl."

Gravvården är smutsig. Rengöring överväges.

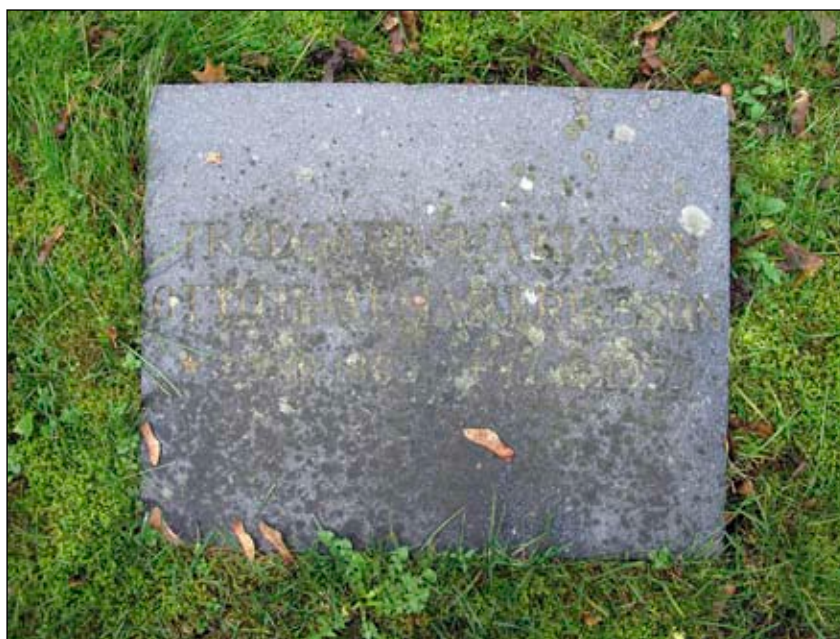
Gravplats 930 - 931

*Svart granithäll med försänkt, förgylld inskription rest över "Trädgårds-
mästaren Otto Hjalmar Eriksson, 1886-1955"*

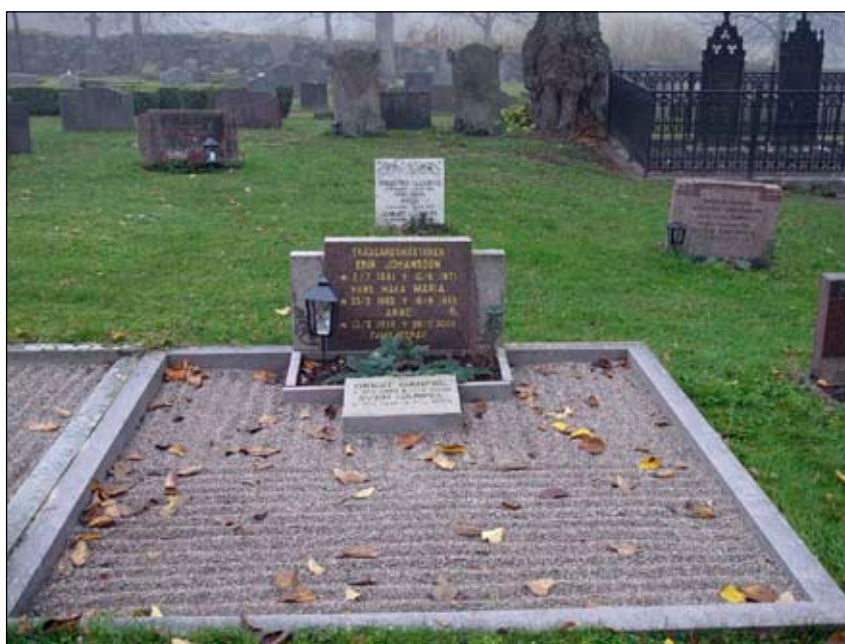
Gravplats 944 - 945

Grusad gravplats med stenram och gravvård av röd granit med försänkt, förgylld text rest över "Trädgårdsmästaren Erik Johansson, 1881-1971, hans maka Maria, 1882-1955" m.fl.

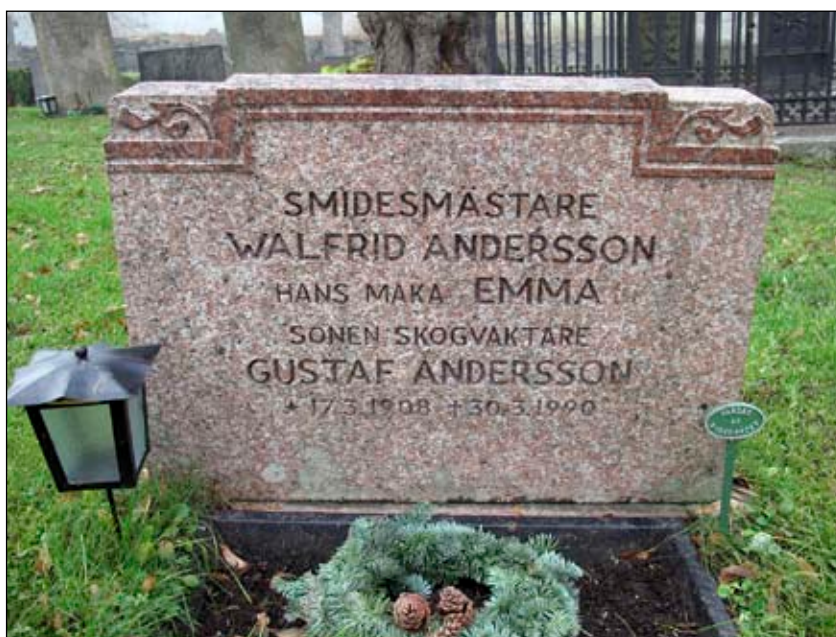
Gravplats 42 - 43

Bred röd granitvård med polerad stiliserade dekoration med djupförsänkt text. Gravvården är rest över "Smidesmästare Walfrid Andersson, hans maka Emma, sonen Skogvaktare Gustaf Andersson, 1908-1990". Gustaf Andersson var under många år även församlingens revisor och testamenterade sina tillgångar till Ösmo församling.

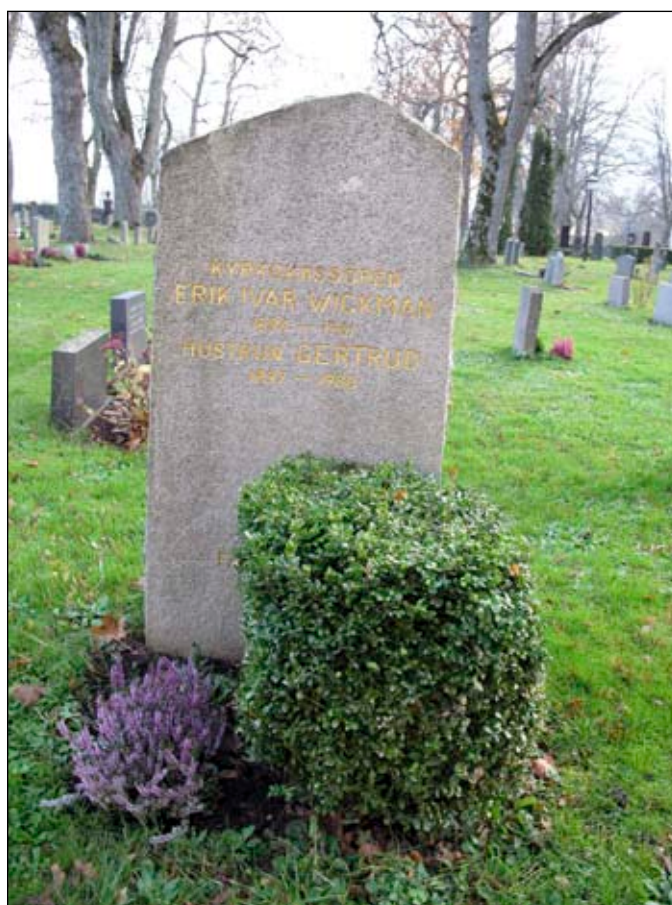
Gravplats 258 - 259

Grå hamrad granitvård med oregelbunden topp, försänkt och förgylld inskription rest över "Kyrkokassören Erik Ivar Wickman, 1896-1961, Hustrun Gertrud, 1897-1988, Familjegrav".

Gravvården är lavbeväxt.

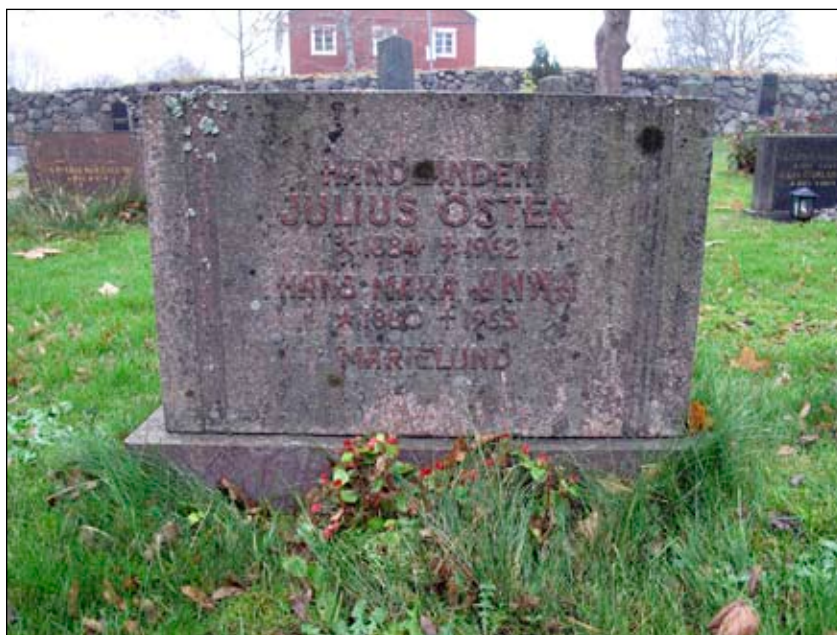
Gravplats 180 - 181

Gravvård av röd granit med förhöjd polerad inskription rest över "Handlaren Julius Öster, 1884-1961, hans maka Anna, 1880-1963, Marielund".

Viss lavväxtlighet.

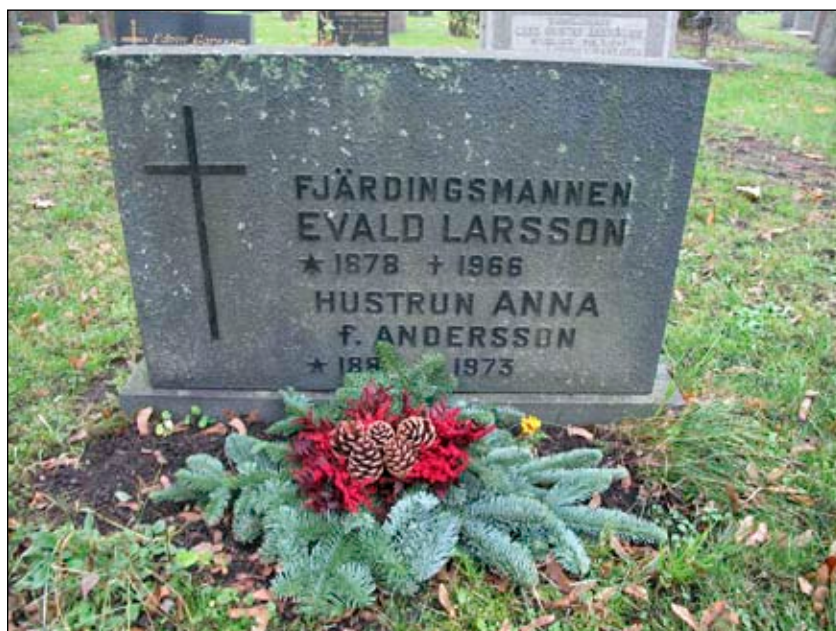
Gravplats 543

Svart granitvård med polerade förhöjda bokstäver och dekoration i form av polerat kors. Vården är rest över fjärdingsmannen Evald Larsson, 1878-1966, hustrun Anna, f. Andersson, 1887-1973”.

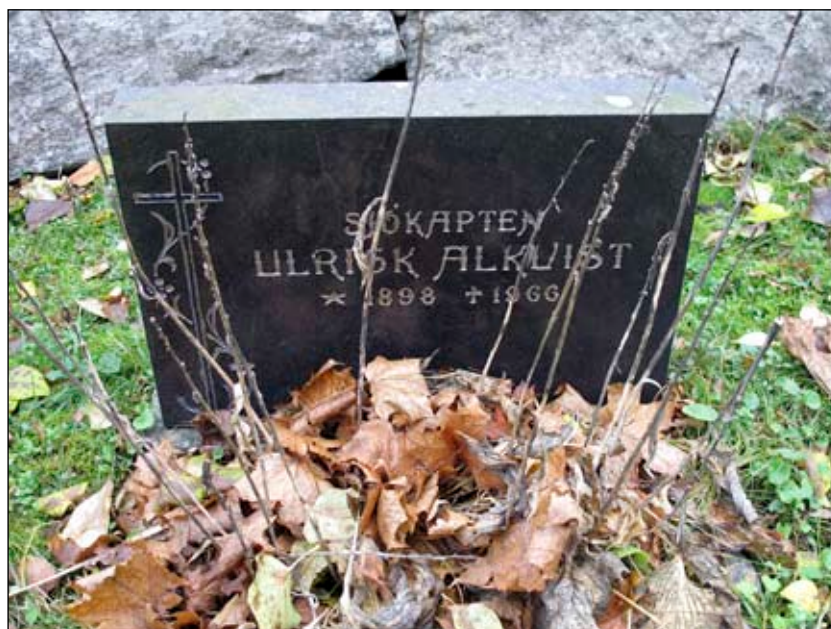
Gravplats 1164

Liten svart granitvård med polerad framsida och försänkt inskription med silverfärg och dekor i form av ett kors rest över "Sjökapten Ulrik Alkvist, 1898-1966".

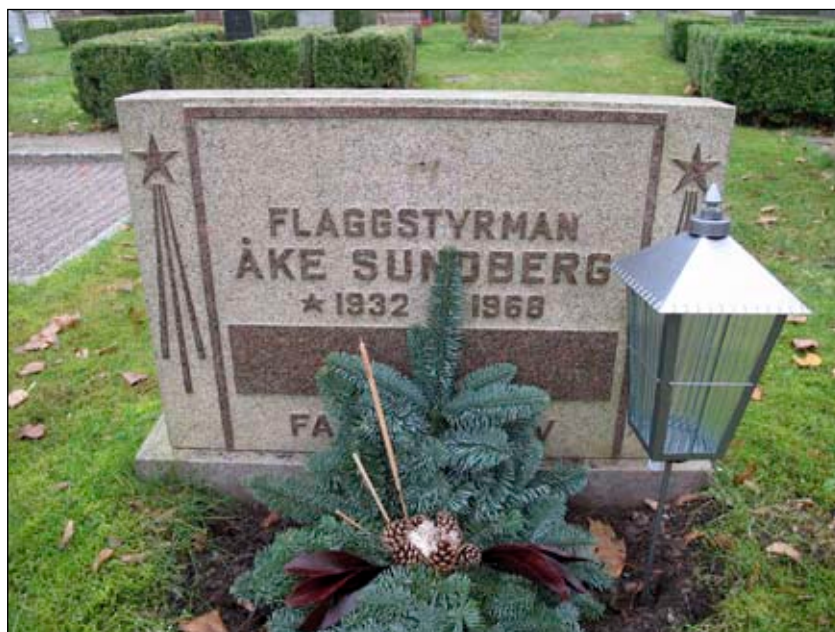
Gravplats 517 - 518

Gravvård av röd granit med polerad inskription i relief samt polerad dekor i form av stjärnor rest över "Flaggstyrman Åke Sundberg, 1932-1968".

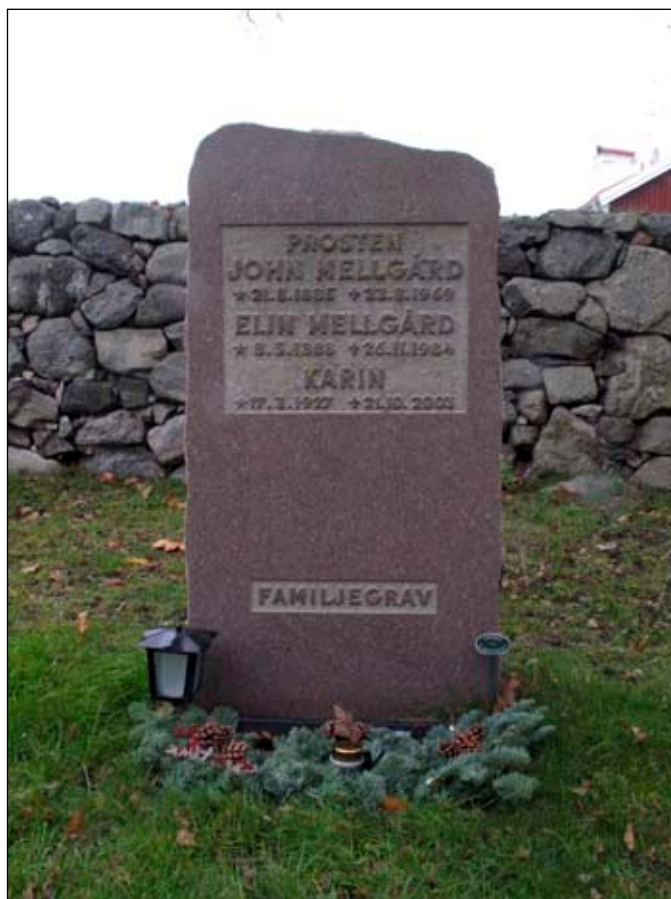
Gravplats 549

Gravvård av röd granit med oregelbunden topp, polerad framsida med försänkt inskriptionsplatta. Polerad inskription i relief. Vården är rest över "Prosten John Mellgård, 1885-1969, Elin Mellgård, 1888-1984, Karin, 1927-2003, Familjegrav".

-

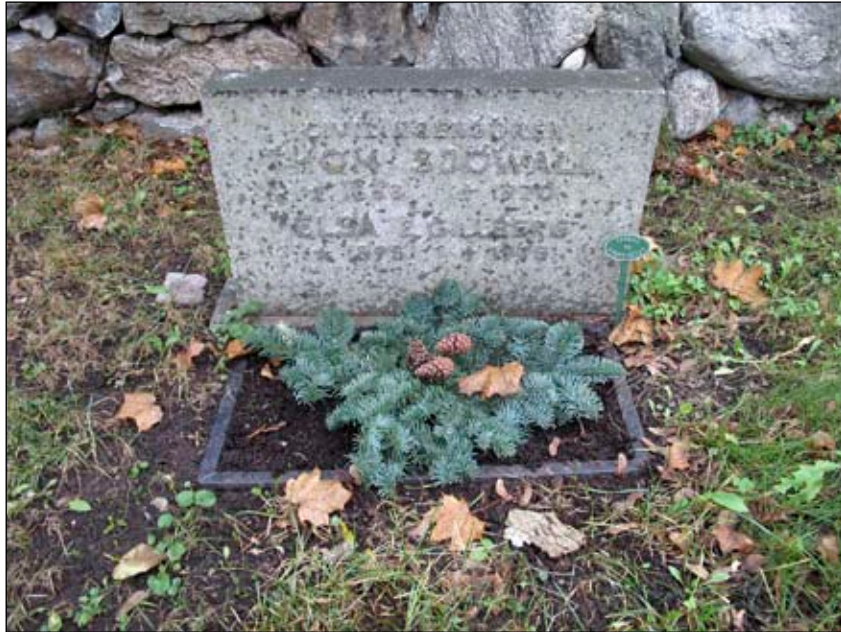
Gravplats 435

Gravvård av grå granit rest över "Civilingenjören Thom Sjöwall, 1898-1970, Elsa f. Gillberg, 1895-1975".

-

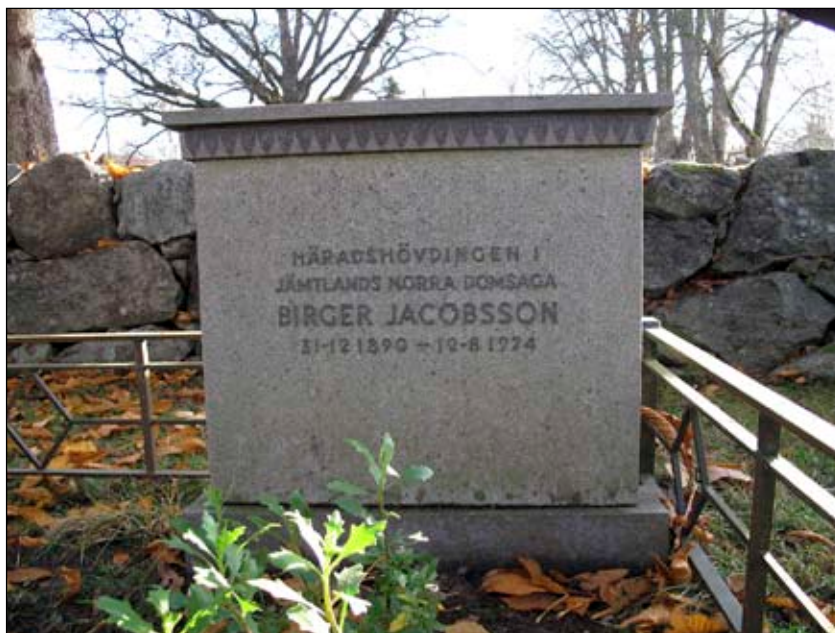
Gravvård av grå granit med polerad dekoration och förhöjd polerad inskription rest över "Häradshövdingen i Jämtlands Norra Domsaga Birger Jacobsson, 1890-1974".
