# S:t Lukas kyrka

Antikvarisk kontroll vid ändring av värme- och ventilationssystem, S:t Lukas kyrka, Järfälla socken, Järfälla kommun, Uppland

*Gunilla Nilsson*  
Rapport 2011:4

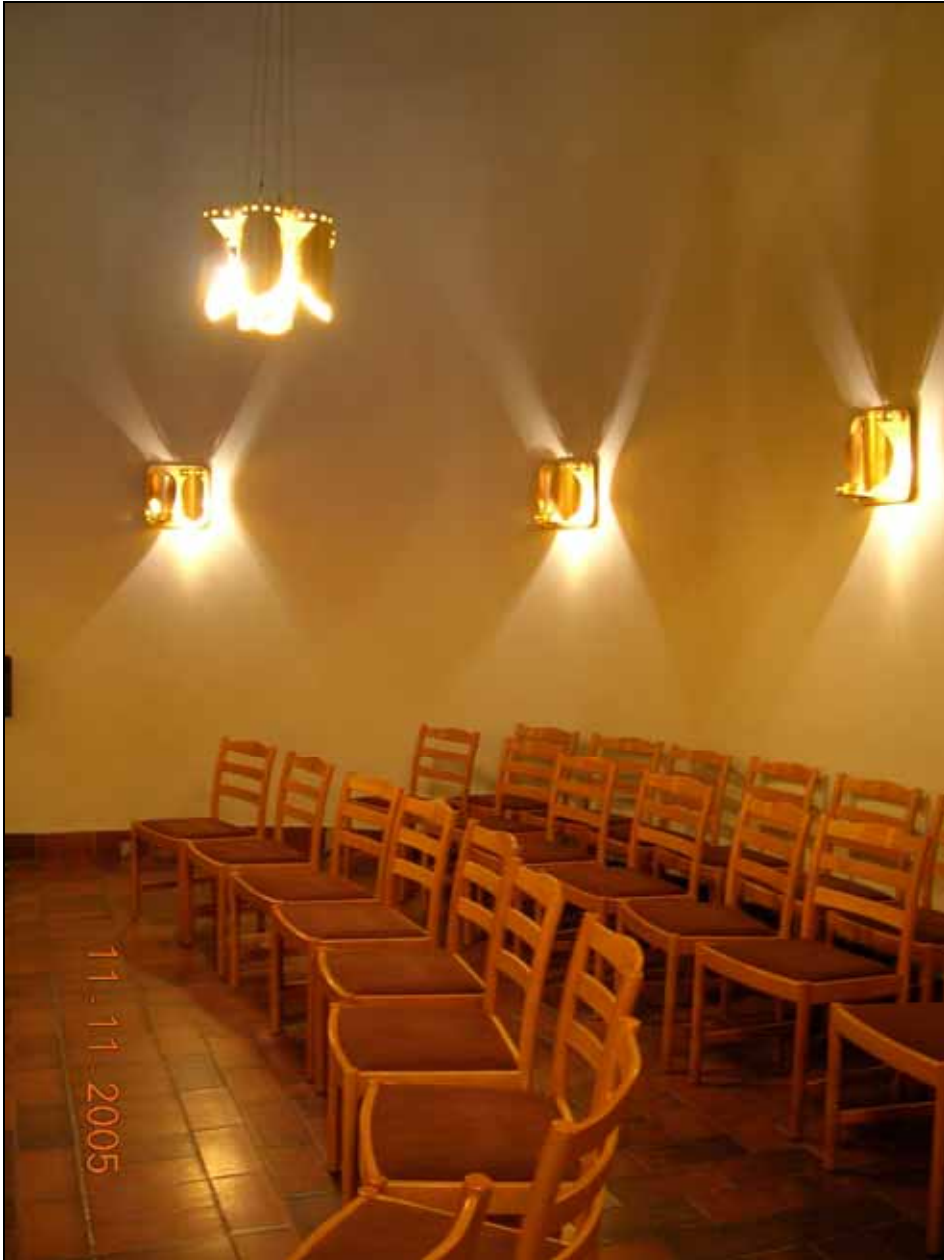
*Kyrksalen före installation av radiatorer. Foto: Gunilla Nilsson, 2005, bildnr: lp20110091.*

I kyrkan har ursprungligt värme- och ventilationssystem kompletterats med vattenburna radiatorer för att få stabilare temperatur och högre luftfuktighet bl a i kyrkorummet. Hela anläggningen har tidigare haft problem med kraftiga temperatursvängningar och låg luftfuktighet. Radiatorerna har anpassats i höjd, bredd, sektionsdjup och färg till kyrkorummet i övrigt.

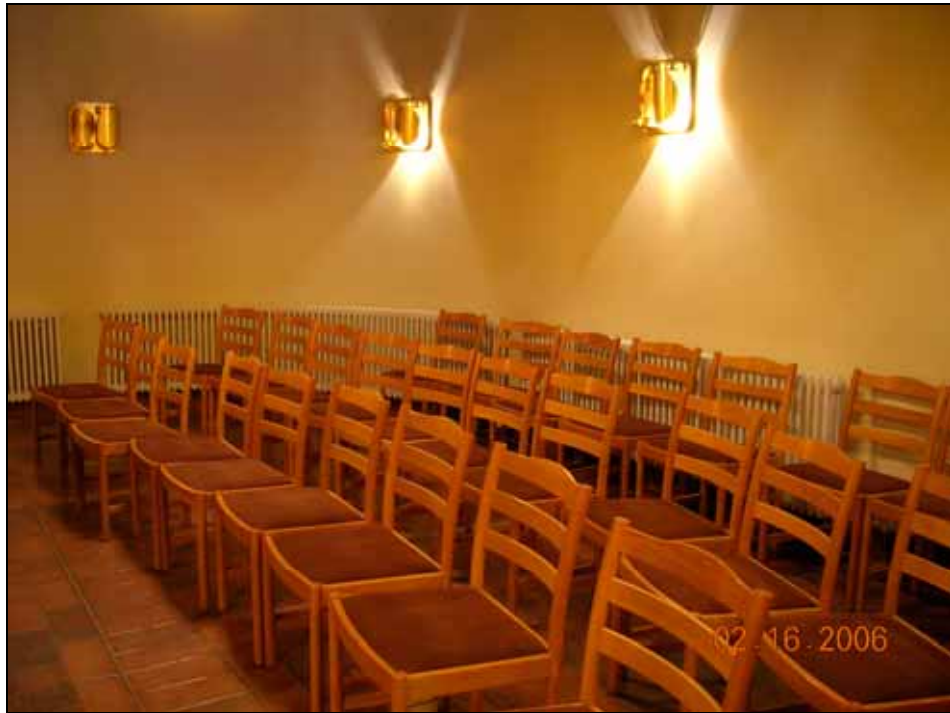
*Nya radiatorer i kyrksal. Foto: Gunilla Nilsson, 2006, bildnr: lp20110092.*

I kyrkorummet har placerats fyra sektionsradiatorer, modell Charleston med höjden 592 mm, djup 62 mm och varierande längd längs södra väggen på båda sidor om orgeln samt utmed del av korväggen i öster. Radiatorerna är anpassade i höjd för att inte synas över körens stolar. Anslutning har gjorts genom golvet, en i varje hörn. Radiatorerna har industrimålats i kulör som bestämts på plats NCS S1000-N för att stämma överens med bakomliggande vägg. Mot norra väggen, mellan entrédörr till kyrkorummet och dörr till sakristian har placerats en bänkradiator med skiva av ek. Radiatorerna målas i matt eller halvmatt yta för att anpassas till de putsade väggarnas yta.

På vägg ovan kontrollrum har placerats ett frånluftsdon för att luftcirkulationen i kyrkorummet skall fungera tillfredsställande. Konservator har färgat in putslagningar och en skiva intill håltagning lika befintlig vägg. Väggytor intill de monterade radiatorerna har åtgärdats genom lagning av mindre skador samt rengöring och retuchering av konservator.

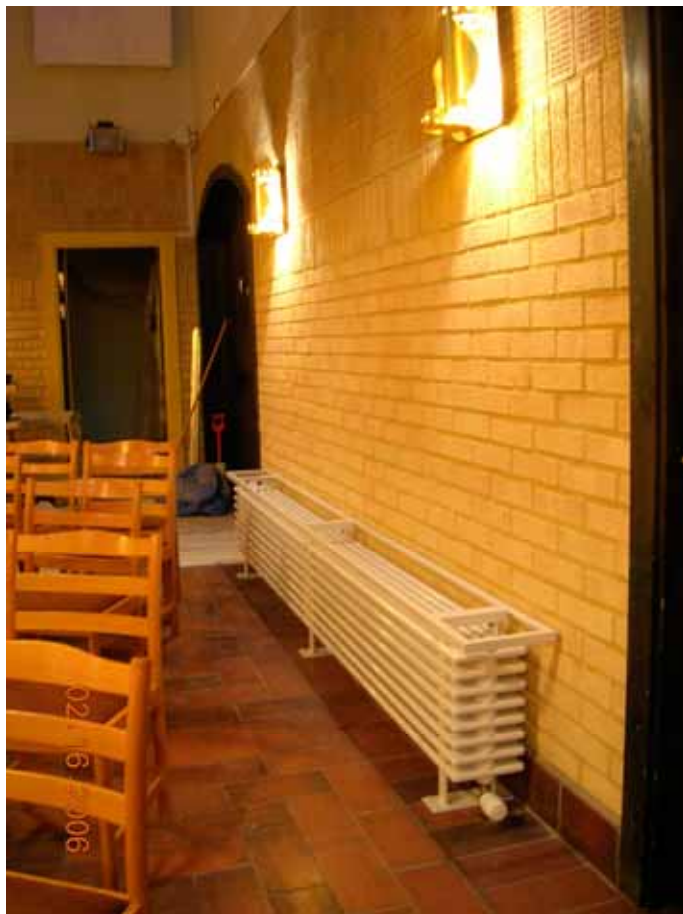
*Bänkradiator som skall förses med skiva av ek. Foto: Gunilla Nilsson, 2006, bildnr: lp20110093.*

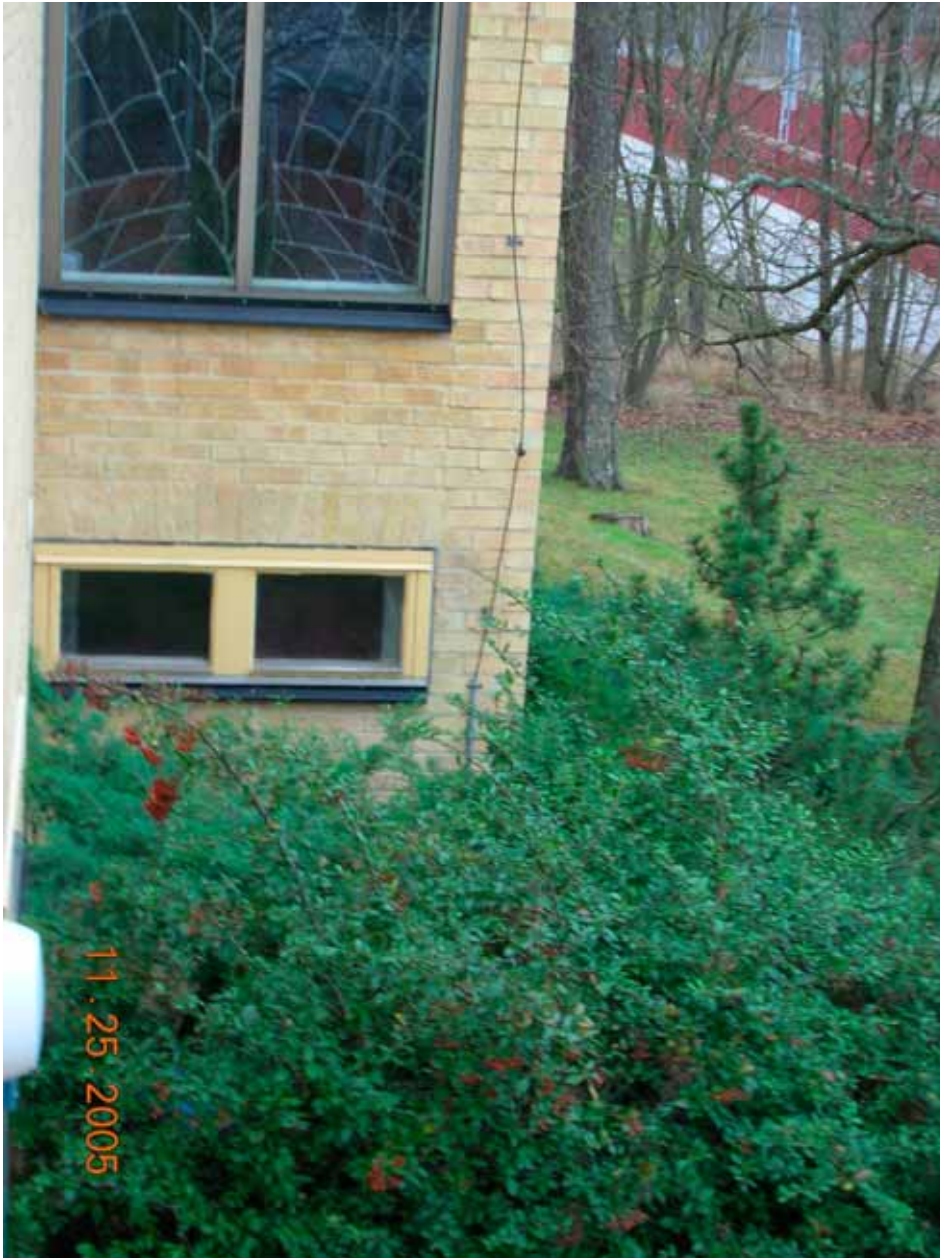
*Håltagning för luftintag utfördes på platsen för befintligt fönster. Foto: Gunilla Nilsson, 2005, bildnr: lp20110094.*

I kyrkans fasad har håltagning utförts för luftintag till värme- och ventilationsanläggningen. Hålen täcktes av ventilationsgaller av måttet 1500 mm brett och målades i kulören NCS S1020-Y20R.

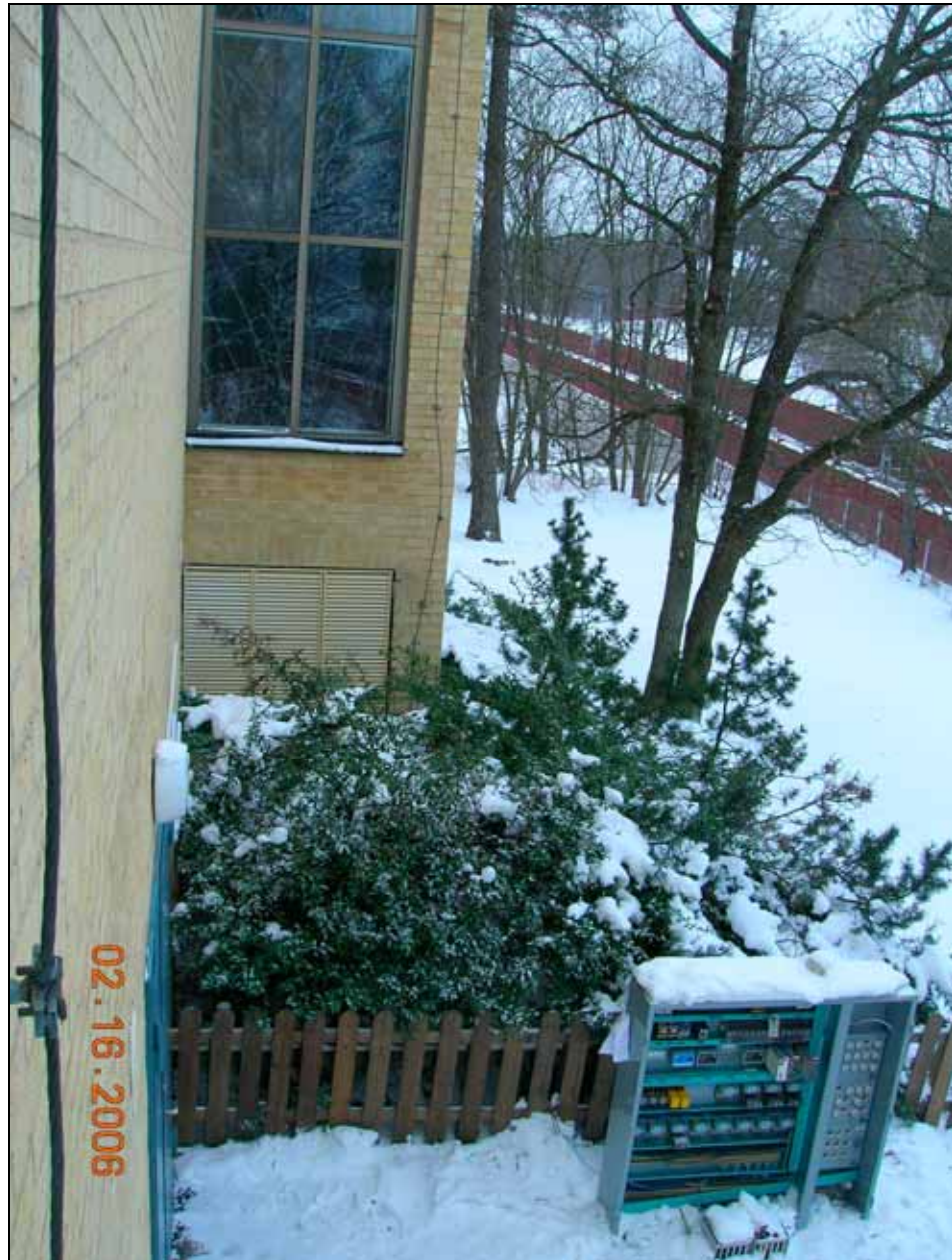
*Håltagning för luftintag försågs med galler som målades in i fasadfärg. Foto: Gunilla Nilsson, 2006, bildnr: lp20110095.*

Utförandet på ventilationsgaller i västfasaden under glasmålningen avviker från den av Länsstyrelsen godkända ritningen. I stället för en vertikal indelning som delar galleret i två lika stora delar består galleret av en vertikal indelning i tre lika stora delar.
