RAPPORT 2014:26

# FRÖTUNA

Arkeologisk utredning inför VA-ledning Lönsvik, Sika, Mellingeolm, Frötuna socken, Norrtälje kommun Uppland.

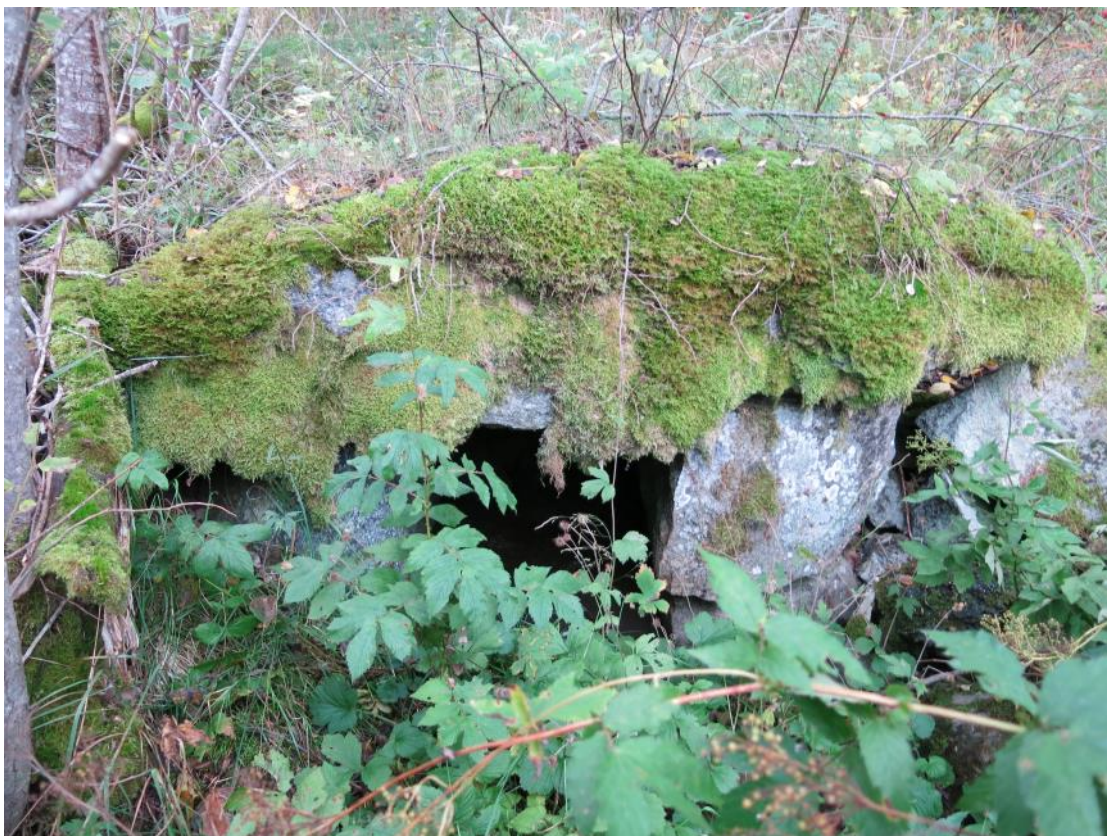
Fig. 9 Den överbyggda vattenrännan A100. Foto från öster.

Cirka 20 meter öster om anläggningen finns en överbyggd vattenränna (A100) uppbyggd av flata huggna stenblock. Rännans utlopp består av två stående med en överliggande sten. Konstruktionen har lett vattnet under den mindre vägen som leder fram till väg 276. Anläggningen kan ha samband med den eventuella kvarnlämningen A105 (se fig. 3, 8 & 9). Strax öster om vattenrännan finns ett modernt betongrör som leder vattnet idag.

Anläggning	Storlek	Beskrivning	Antikvarisk bedömning
A100	2X1,5 meter. Ca 1 meter hög.	Överbyggd vattenränna. Rännan är byggd av platta huggna stenblock, ca 0,5–1X 1meter. Består av två stående med en överliggande sten. Ser ut att ha lett vattnet under den mindre vägen som leder fram till väg 276.	Övrig kulturhistorisk lämning
A105	4X5 meter.	Kvarnlämning. Belägen cirka 10 m norr om A100. Belägen på en bergsklack, Här finns ett ca 1,5 meter stort block som ser ut att vara påbyggt med kantiga naturstenar. Bäckfåran som delvis ser skapad ut gör här en sväng runt bergsklacken. Tillsammans ger de intryck av en möjlig äldre kvarnmiljö där man har utnyttjat bäckfårans utformning. Dock finns inga kvarnsymboler på de historiska kartorna vid platsen.	Övrig kulturhistorisk lämning.
A113	4X5 meter. 0,5 meter hög.	Dammvall i N-S riktning. Leder ned mot en uttorkad bäckravin. Den skogsbilväg som löper genom området har förstört eventuell tillhörande fördämningsanordningar.	Övrig kulturhistorisk lämning.
