# Betsede

Kulturmiljöinventering inför detaljplan  
Gustavsbergs socken, Värmdö kommun, Uppland

*Elisabeth Sundström*  
Rapport 2002:19

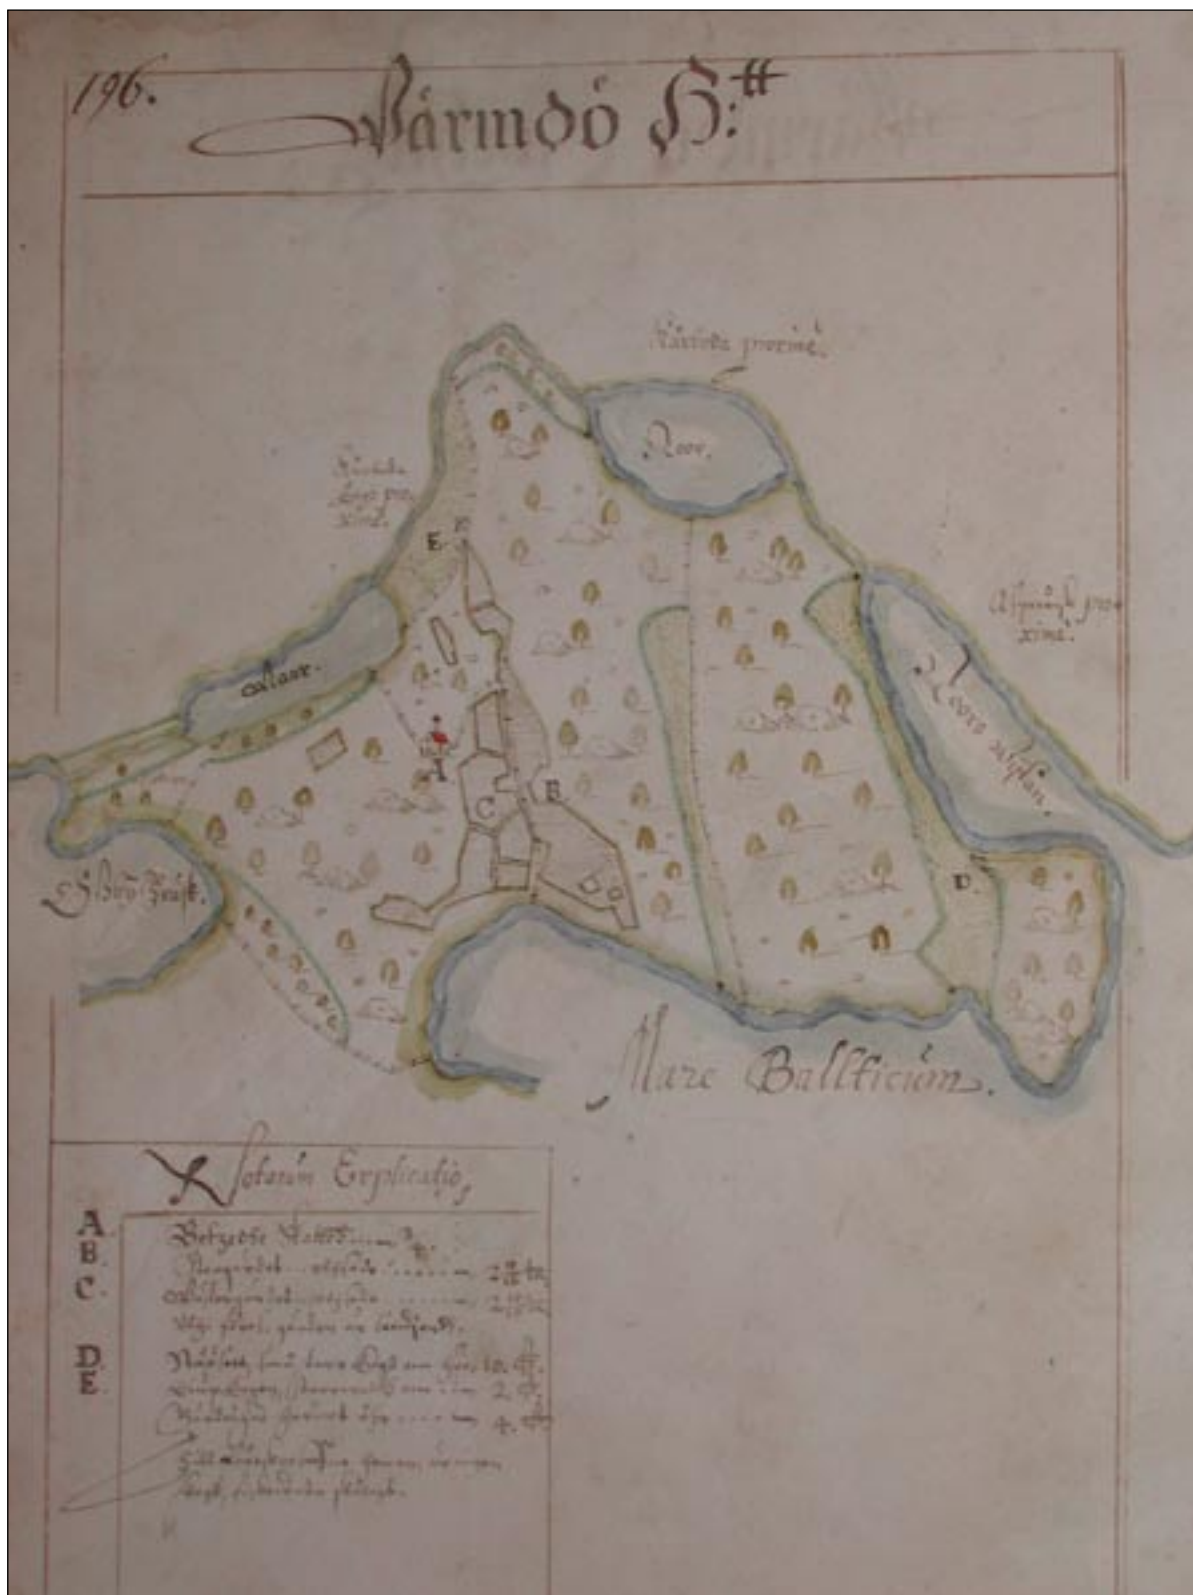
Fig 4. Geometrisk avmätning Betsede Skatte. Lantmätare Sven Månsson, 1630/40-tal. Lantmäteriverket, Gävle. Artikelnr: A1:196.

En avmätning av området utförd under 1630-40-talet visar på Betsede gårds dåvarande läge med inhägnader och markanvändning. Gården flyttades, under den senare delen av 1600-talet eller början av 1700-talet, till ett läge närmare Betsedeviken.

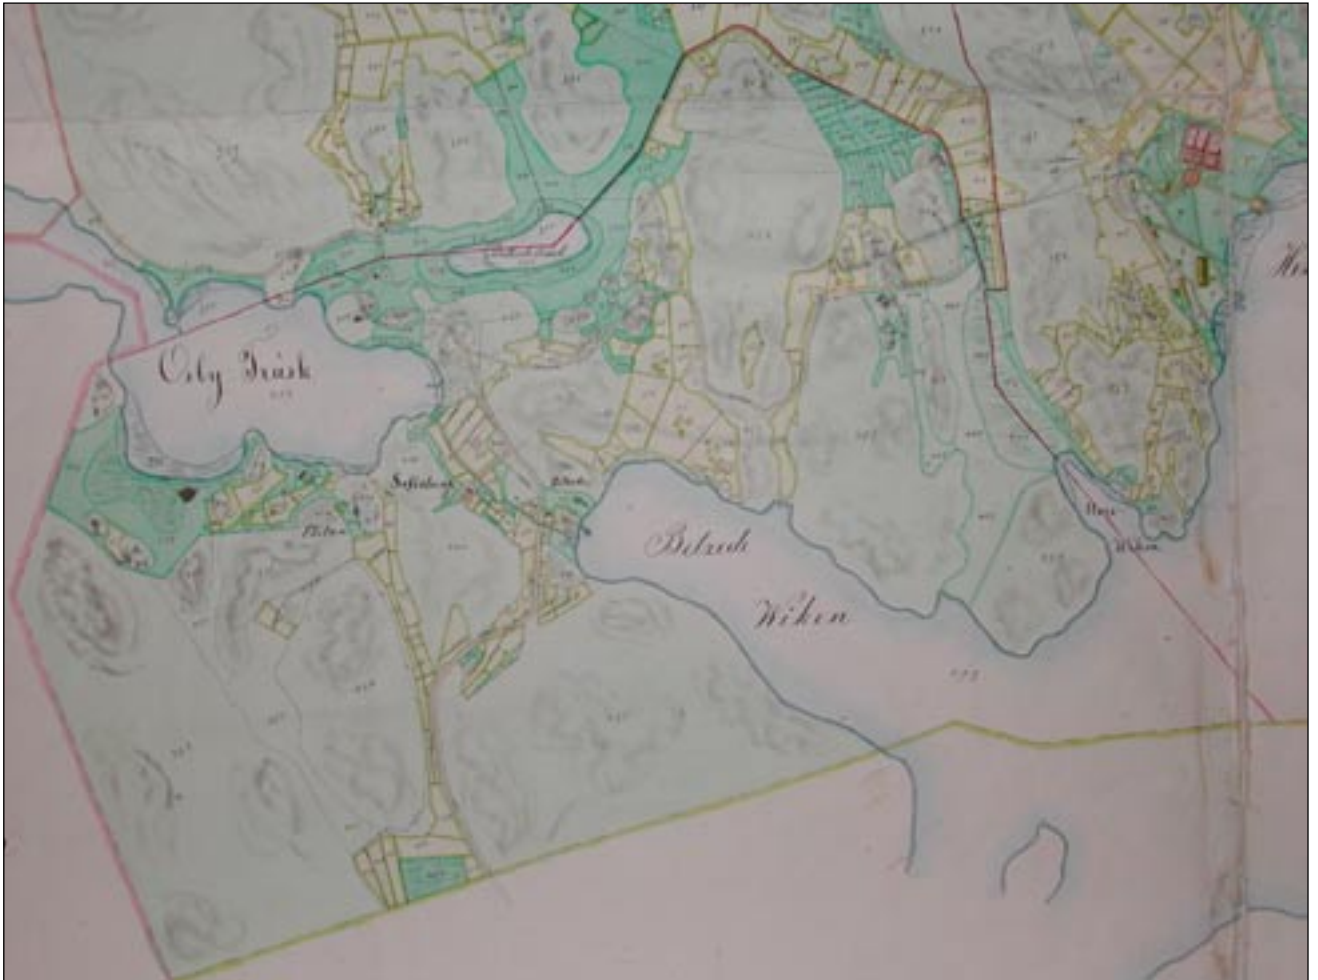
Fig 6. Ägomätning, år 1865, Peter Bernhard-Hegardt. Lantmäteriverket, Gävle. Artikelnr: A35-3:3. Till ägomätningen finns en beskrivning av markens användning.

Av beskrivningen till en ägomätning av Betsede år 1865 framgår markens användning. Området bestod av åkrar, ängar, betesbackar, utmarker och "Storängsskogen" med ekskog. Den bebyggelse som nämns är Betsede krogtorp, lägenheten Sofielund och torpet Fliten.

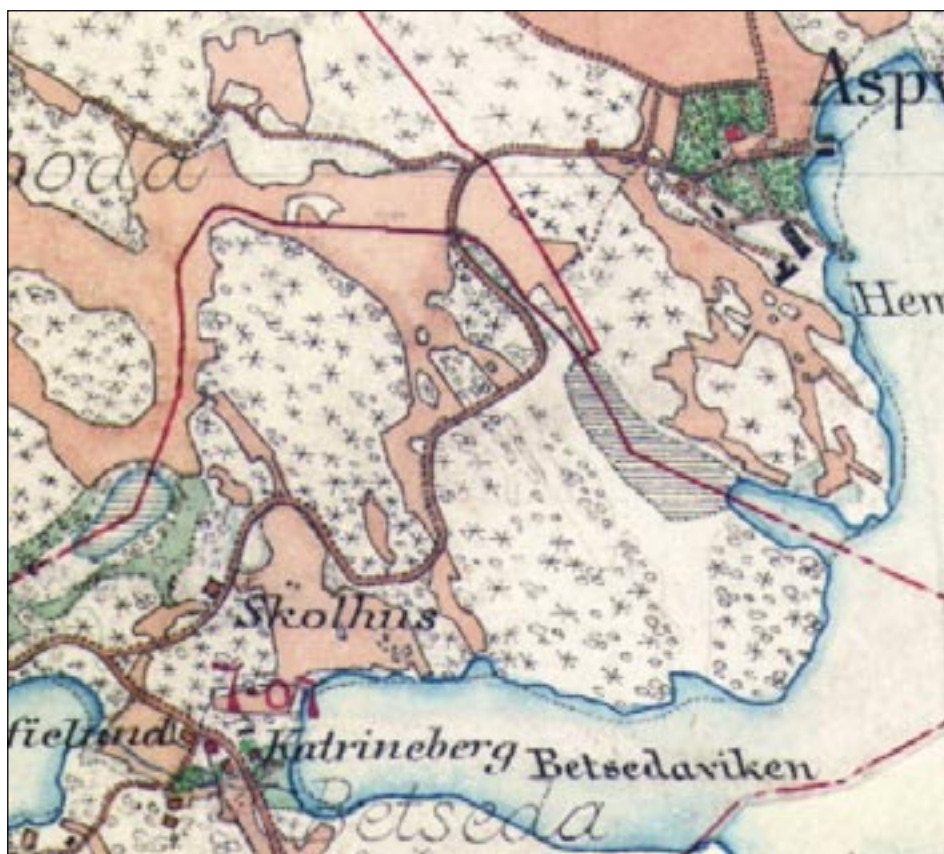
Fig 8. Häradskarta, Värmdö Skeppslag, 1902-03. Lantmäteriverket, Gävle.

Enligt Axel Quist fanns ett skolhus i Betsede uppfört år 1871. Här undervisades fram till år 1902 då skolhuset revs. Skolhusets läge är utmärkt på Häradskartan från 1902-03.

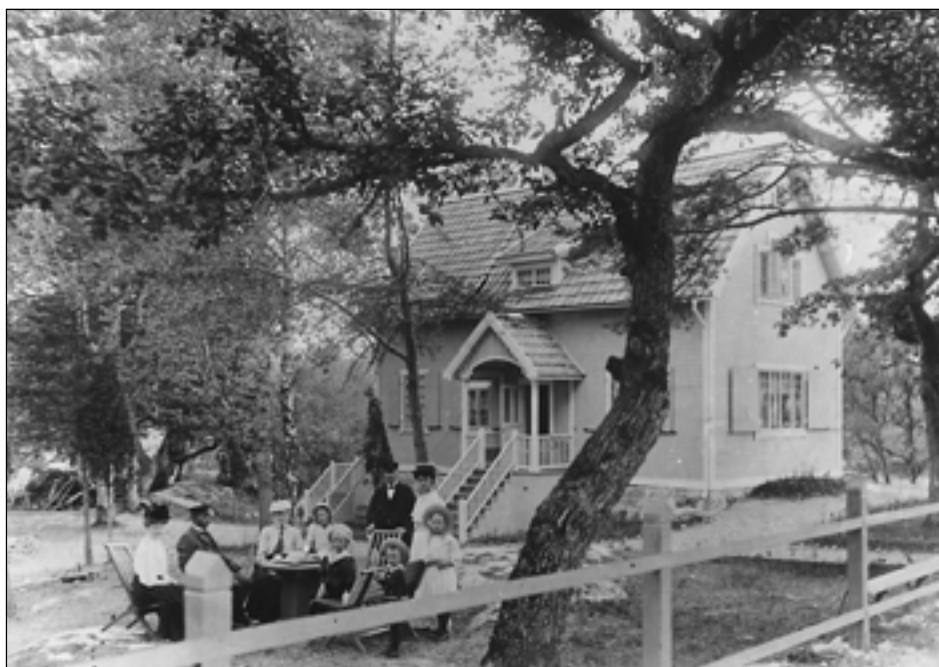
*Fig 10. Familjen Ericsson vid sin nybyggda sommarvilla på Baldersudde, Betsede 1:104 omkring 1907. Spjälstaketet är ännu inte färdigt. Bilden lånad av Margareta Ericsson.*

*Fig 16. Betsede 1:119. Biskop Ströms sommarvilla vid strandpromenaden. Samma ritning ska ha använts till en villa på Baldersudde, se fig 10. Foto: Elisabeth Boogh*

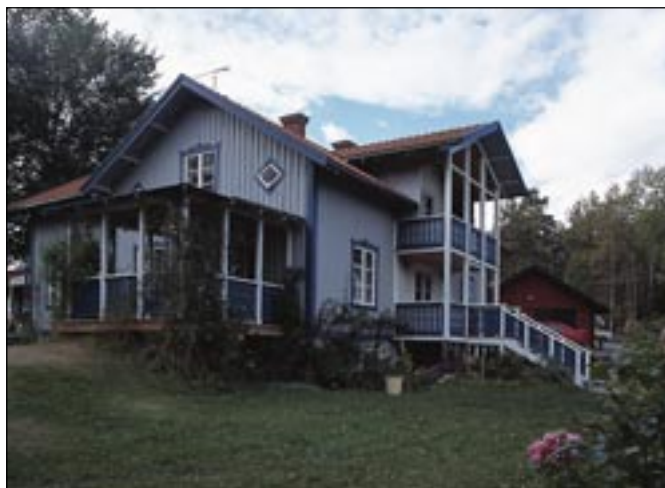
Vid Betsedevikens innersta del, på Betsede gårds gamla tomtplats, ligger två äldre bostadshus. Det större huset fick sitt nuvarande utseende med snickarglädjeväranda vid 1800-talets slut då det byggdes om till sommarnöje. Det mindre bostadshuset närmare viken är en av Betsedes äldsta byggnader och är möjligen den gamla krogbyggnaden. Byggnaden närmast viken är ett nybyggt bostadshus uppfört på samma läge som en rivna lada.

*Fig 11. Bilden överst t.h: Katrineberg, Betsede 1:124, det större huset. Foto: Elisabeth Boogh*

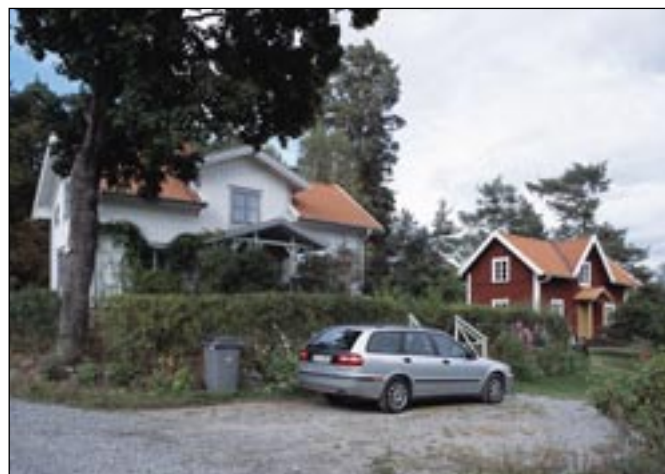
*Fig 12. Bilden t.h: Katrineberg, Betsede 1:125, det mindre bostadshuset. Foto: Elisabeth Boogh*

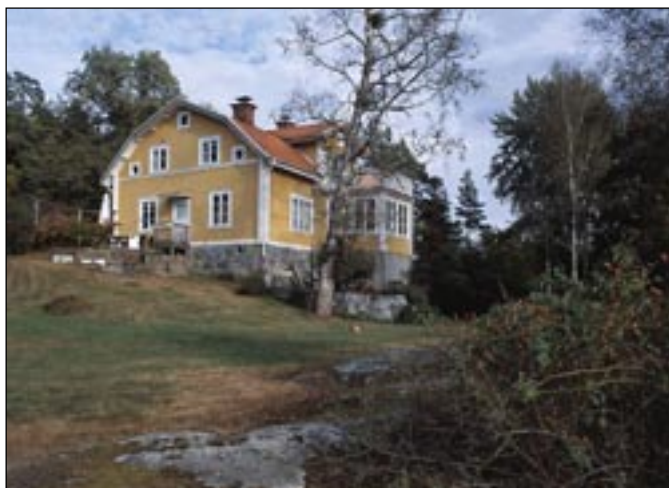
Fig 13. Sofielund, Betsede 1:125. Foto: Elisabeth Boogh

Sofielund är anlagt år 1847 av f.d. hovfröken Sofia Magdalena Ehrengranat. Av bildmaterial från år 1946 framgår att ägorna då omfattade flertalet byggnader såsom ladugård, magasin, hönshus, bostadshus och fler bodar.

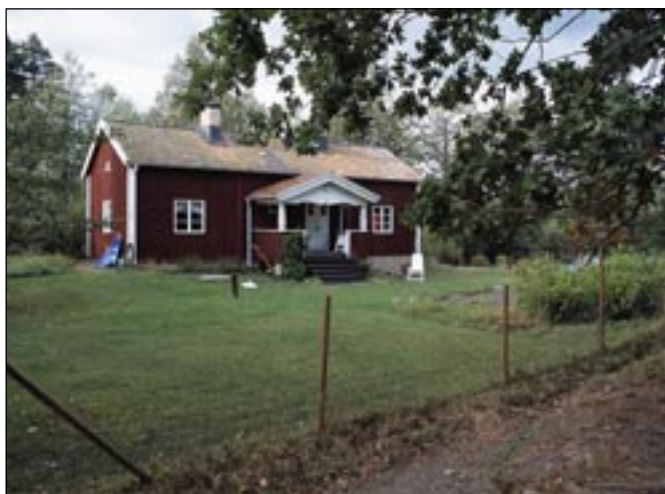
Fig 14. Tallvreten, Betsede 1:129. Foto: Elisabeth Boogh

Torpet Tallvreten är enligt Axel Quist (En bok om Värmdö Skeppslag) anlagt år 1802 och kallades då för "Nöjet". Tallvreten har varit torp under Betsede gård och senare under Sofielund. Nuvarande byggnad är enligt Quist uppförd kring sekelskiftet 1900.

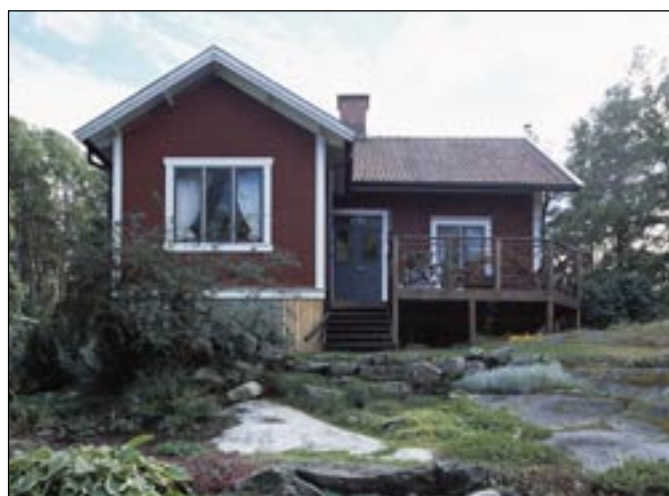
Fig 15. Trädgårdsmästarebostaden, Betsede 1:128. Foto: Elisabeth Boogh

Fastigheten har tidigare ingått i Sofielunds ägor och är troligen dess f.d. trädgårdsmästarebostad. Byggnaden kan möjligen vara det torp som i kartmaterialet kallas "torpet Fliten". Byggnaden är sannolikt uppförd på 1800-talet med en tillbyggnad från tidigt 1900-tal.

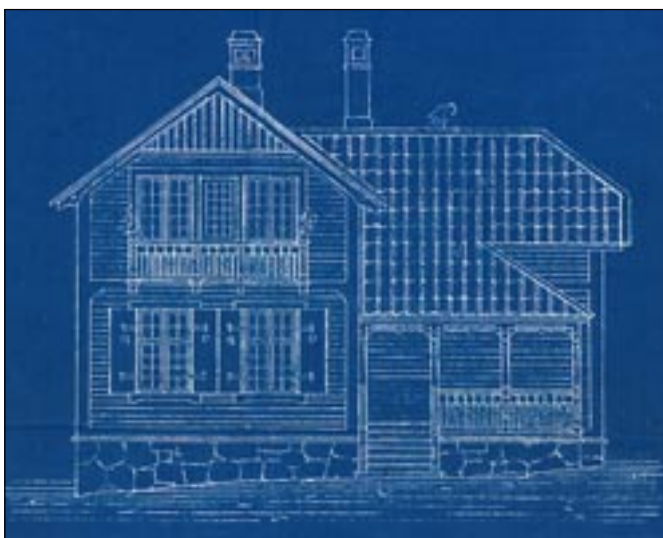
*Fig 17. Fasadritning till sommarvilla, Baldersuddevägen, Betsede 1:24. Byggmästare J.A. Vallin. Se även fig 24. Ritningen lånad av Björn Tallving.*

Villorna uppfördes ofta efter byggmästarens egna ritningar (se fig 17), arkitekter anlitas sällan.

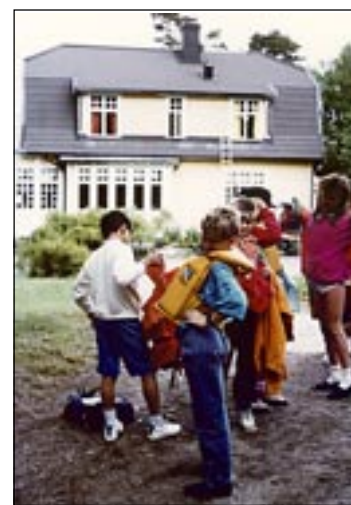
*Fig 18. Sommarbarn vid kolonibyggnaden under 1980-talet. Villan är en av de mest välbevarade i området. Bilden lånad av Tommie Lindström.*

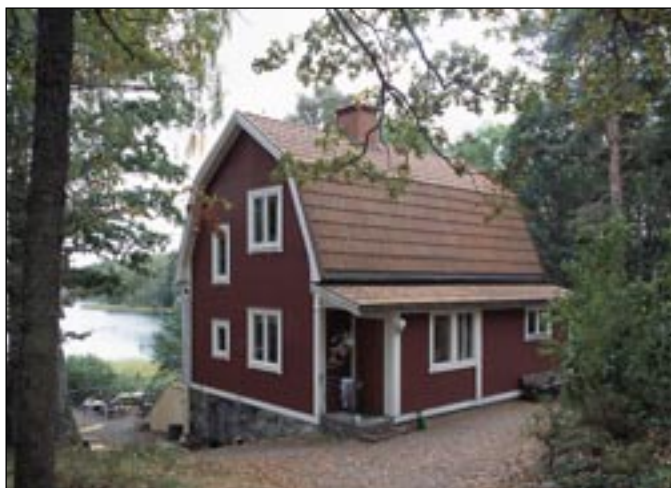
Fig 19. Exempel på egnahemsvilla om än något förändrad. Lisskullavägen, Betsede1:11. Foto: Elisabeth Boogh

Utmärkande för egnahemshusen är den rektangulära huskroppen med panelade fasader och brutna tak.

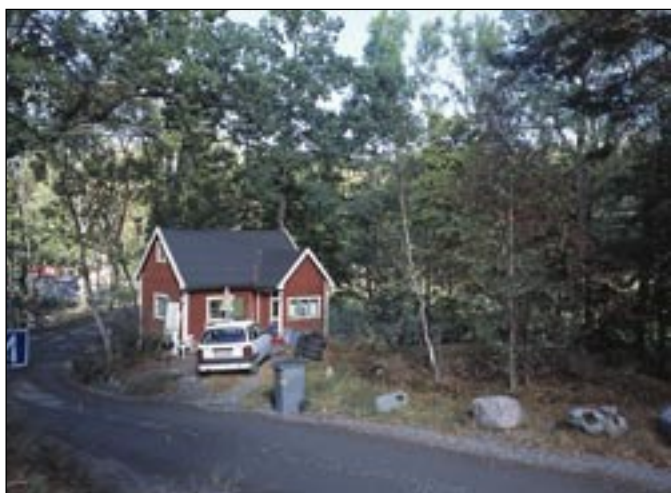
Fig 20. Sommarstuga med papptak. Betsedevägen, Betsede 1:90. Foto: Elisabeth Boogh

Sommarstugan användes under sommartid och var inte vinterbonad. Fasaderna är oftast rödfärgade, locklistpanelade och taken var sadeltak täckta med tegel eller papp.

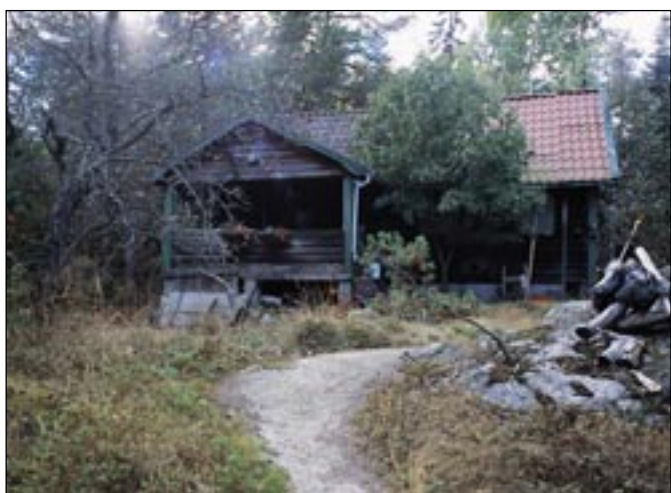
Fig 21. Sportstuga med förstukvist på tomt av naturkaraktär. Skogsleden, Betsede 1:112. Foto: Elisabeth Boogh

Stugorna var klädda med locklistpanel, ligande panel, stockpanel eller var knuttimrade och hade en liten förstukvist eller veranda. Sadeltaken täcktes av tegel eller papp. De tidiga stugorna ansluter till en allmogestil medan de senare från mellan-

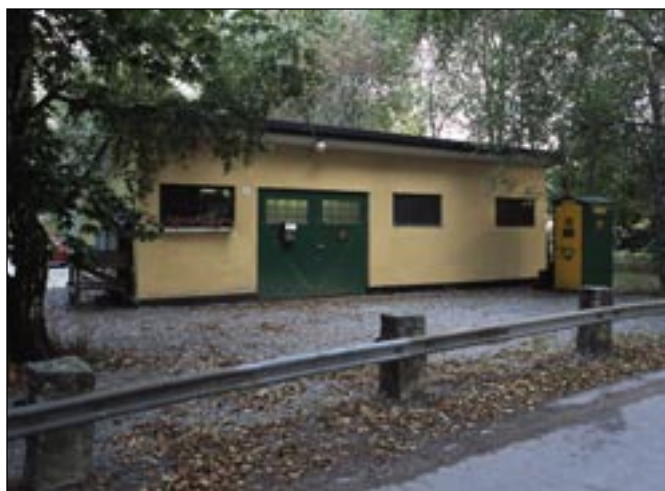
Den lilla verkstaden är från 1930-talet och var ursprungligen mjölkaffär. Utanför står den gamla servicepumpen.

*Fig 23. Guss Motor, f.d. mjölkaffär och servicepump. Betsedevägen, Betsede 1:75. Foto: Elisabeth Boogh*

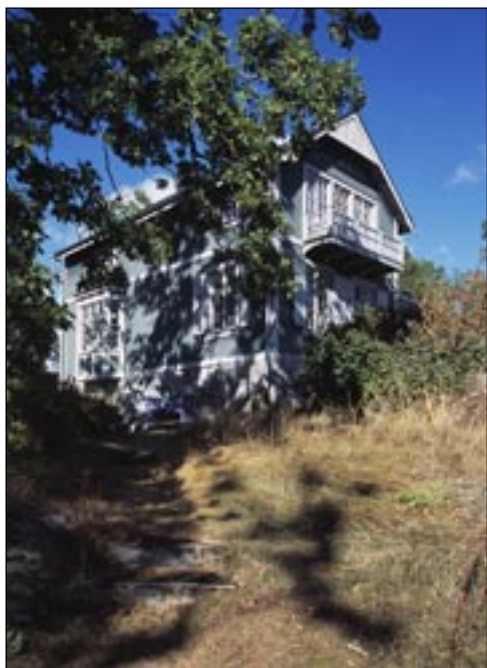
Fig 24. Sommarvilla Baldersudde, Baldersuddevägen, Betsede 1:24. Byggt efter Byggmästare J.A. Vallins ritning, se fig 17. Foto: Elisabeth Boogh

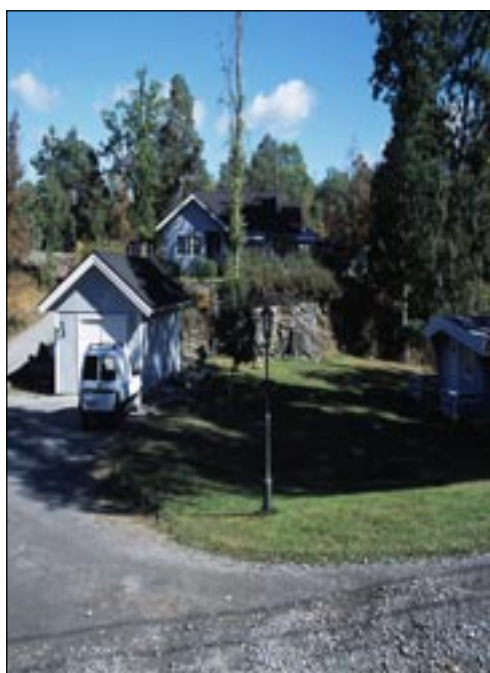
Fig 25. Sportstuga Baldersuddevägen, Betsede 1:40. Foto: Elisabeth Boogh

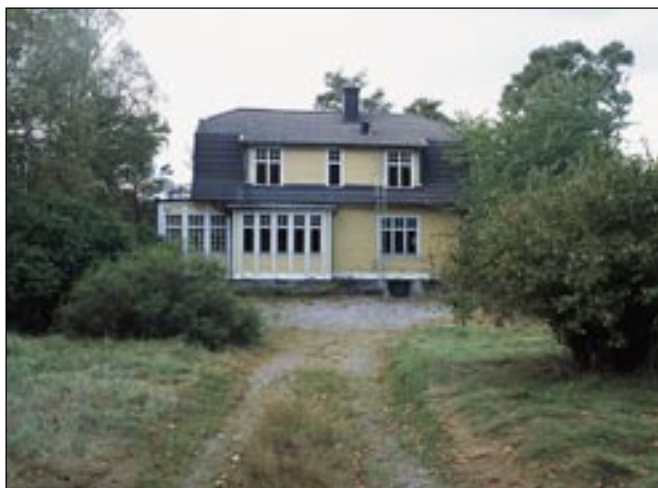
F.d. barnkoloninbyggnaden är en av de bäst bevarade sommarvillorna från sekelskiftet. Byggnaden omges av fler obebyggda tomter vilket skapar en unik miljö kring byggnaden.

Fig 26. Sommarvilla, f.d. barnkoloni, Betsedevägen, Betsede 1:81. Foto: Elisabeth Boogh

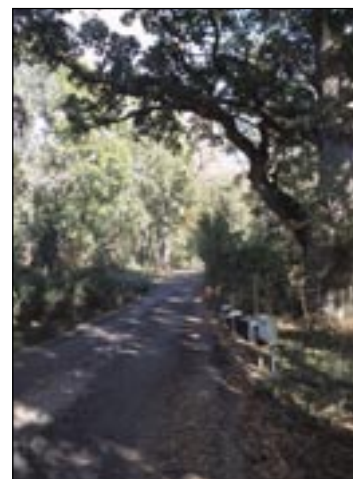
Vägarna är anpassade till terrängen och slingrar sig följsamt genom området. De är smala och belagda med grus.

Fig 27. Betsedevägen. De småskaliga vägarna med intilliggande växtlighet och vägdiken bidrar i hög grad till områdets karaktär. Foto: Elisabeth Boogh

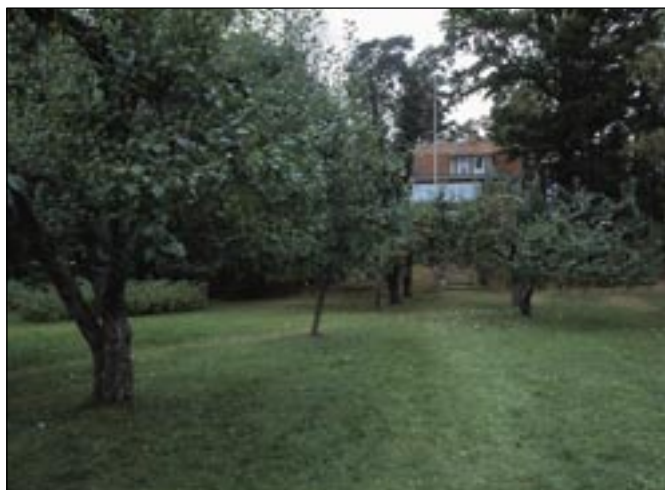
*Fig 28. Högt belägen egnahemsvilla med framförliggande trädgårdstomt med äppelträd. Betsede 1:11 Foto: Elisabeth Boogh*

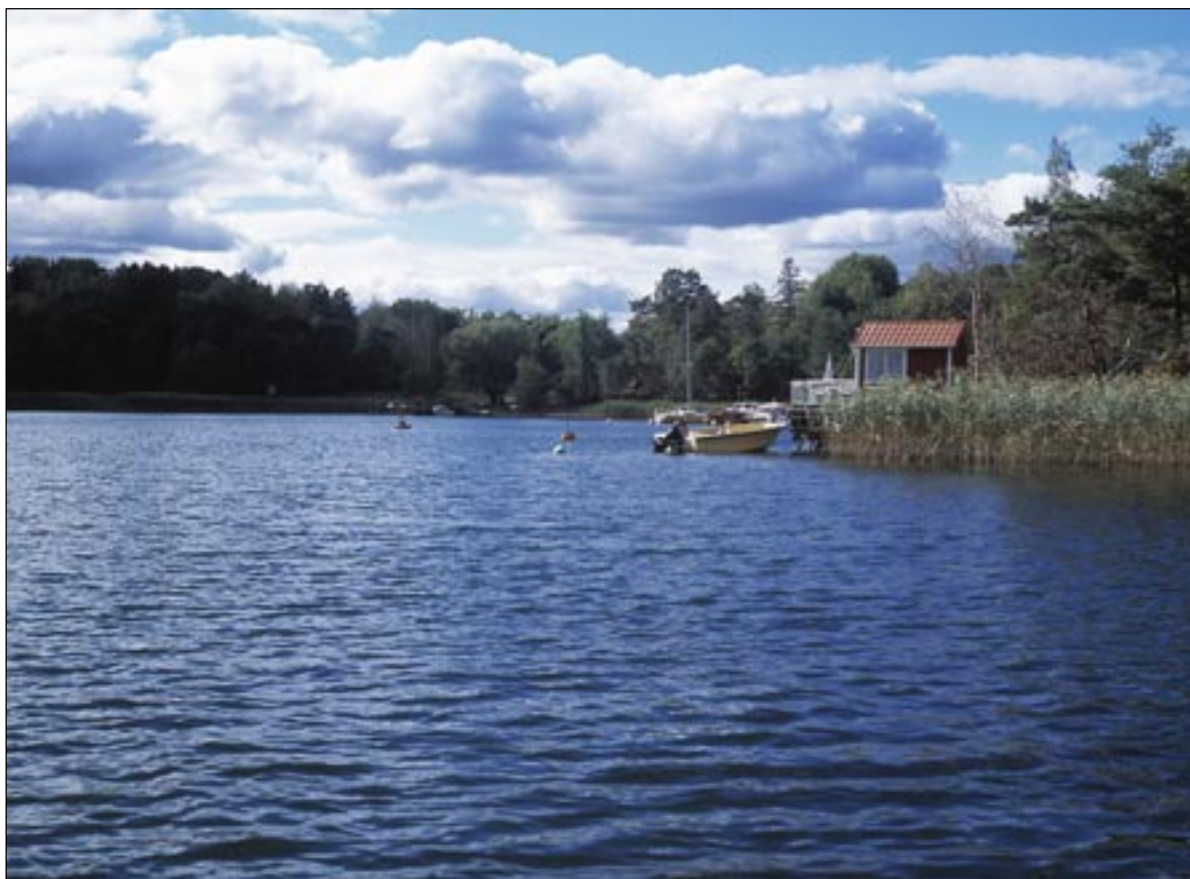
*Fig 29. Liten bod vid strandpromenaden. Längst in i viken vid Katrineberg ligger platsen för den gamla ångbåtsbryggan. Foto: Elisabeth Boogh*
