Yttre målningsrestaurering av

Grisslehamns kapell

Antikvarisk kontroll av Grisslehamns kapell, Väddö socken,
Norrälje kommun, Uppland

Eva Wallström
Rapport 2003:10

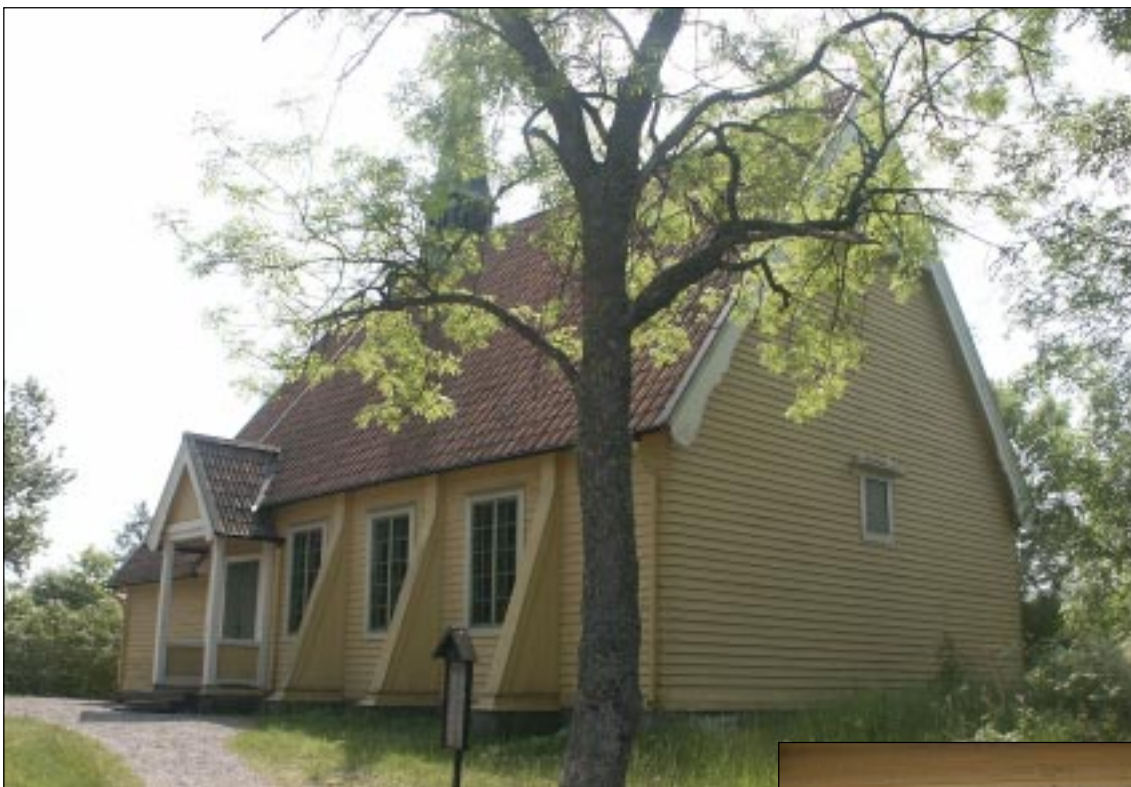
Bildbeteckning: Lp20020025

Kapellet före ommålning

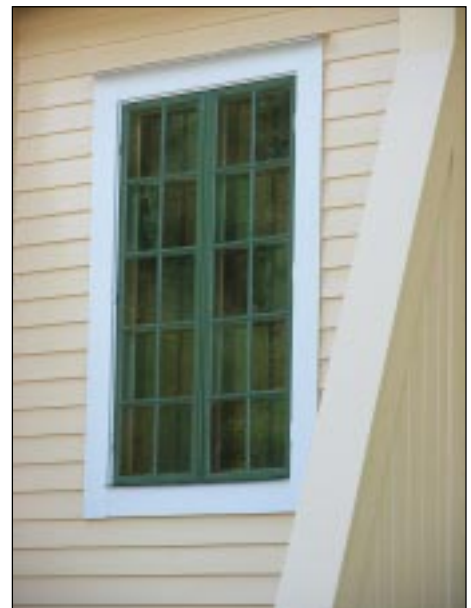
Bildbeteckning: Lp20020030

*Kapellet efter
ommålning*
