Ombyggnad och renovering av

Gustavsbergs gravkapell

Antikvarisk kontroll av Gustavsbergs gravkapell, Gustavsbergs socken, Värmdö kommun, Uppland

Eva Wallström
Rapport 2003:9

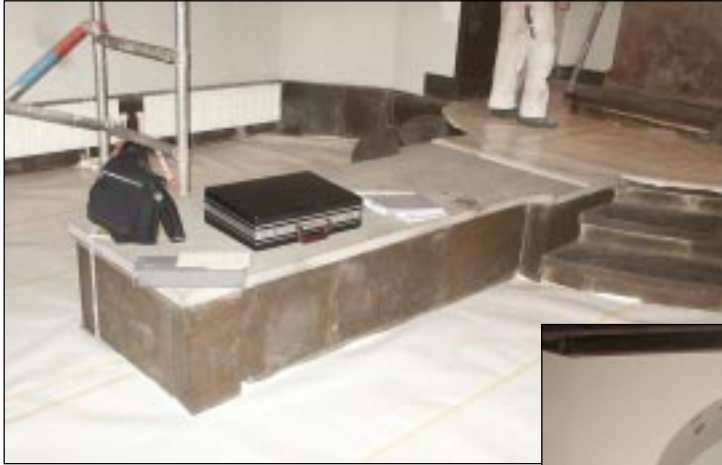
*Bildbeteckning: Lp20020033.
Katafalken före borttagandet.*

AIX arkitekters förslag innebar att stenkatafalken revs och dess sandstenshäll fälldes in i kalkstengolvets nivå. De delar av trappan upp till koret som tidigare varit inbyggd i katafalken lagades i med kalksten av typen finslipad röd jämtland. Ursprungsidan att använda sidostenarna från katafalken till att laga korttrappan fick överges då de stenarna inte räckte till.

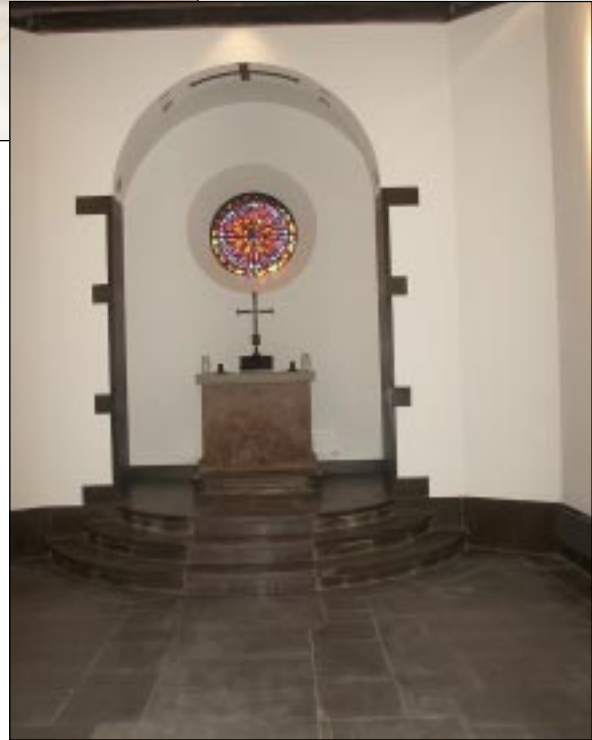
*Bildbeteckning: Lp20020031.
Katafalken efter ombyggnaden,
sandstenshällan nedsänkt i golvet.*

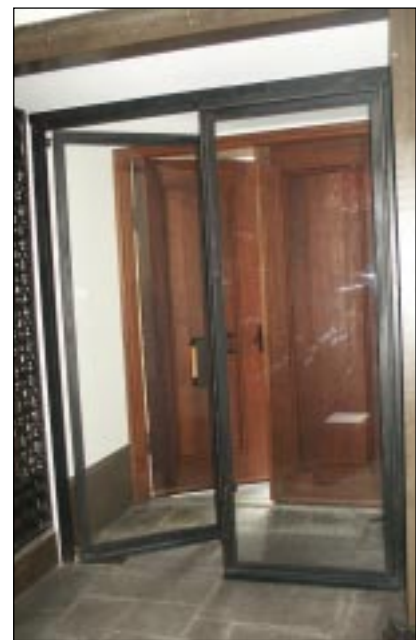
*Bildbeteckning: Lp20020032. Det nya
vindfånget.*

Kapellets försågs med ett vindfång av två glasörrar med stålprofiler. Av utrymningskäl hängdes ytterdörrarna om så att de nu är utåtgående.
