# Norrnäs

Arkeologisk dokumentation av bebyggelseämningar  
efter torpet Norrnäs, RAÄ 224, Högbytorp, Bro socken,  
Upplands Bro Kommun, Uppland.

Rapport 2003:3

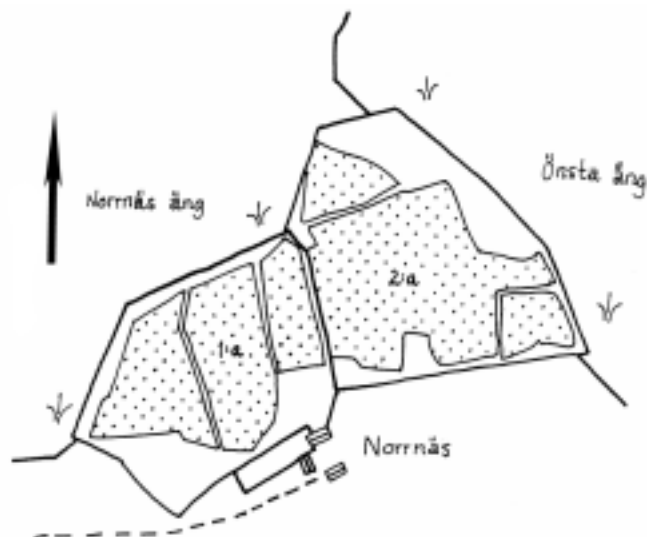
Fig 3. Kartöverlägg av Storskifteskartan, skala 1:4000. Nornnäs 1785, ej rektifierad. Upprättad av K. Andersson.

På Storskifteskartan avbildas Nornnäs med en samlad bebyggelse på platsen som motsvarar den norra delen av bebyggelselämningarna (fig 3). På Laga Skifteskartan har en hussymbol tillkommit också i den södra delen av området (fig 4). Bebyggelsen i den norra delen avbildas även på Laga Skifteskartan som samlad, men med flera byggnader än på den äldre karta.

Några grunder som motsvarar karteringarnas bebyggelse i den norra delen har inte kunnat identifieras med säkerhet, vilket möjligen beror på att bebyggelsen endast är avbildad schablonmässigt eller att ett antal husgrunder

har undgått upptäckt i samband med fältbesiktningen. Resterna efter den byggnad som avbildats i södra delen på Laga Skifteskartan kan dock sannolikt identifieras som Hg 6 (bil 1).
