Utvändig restaurering

# Kapellet, Överjärva gård

Antikvarisk kontroll, kapellet Överjärva gård,  
Solna socken, Solna kommun, Uppland

Rapport 2003:31

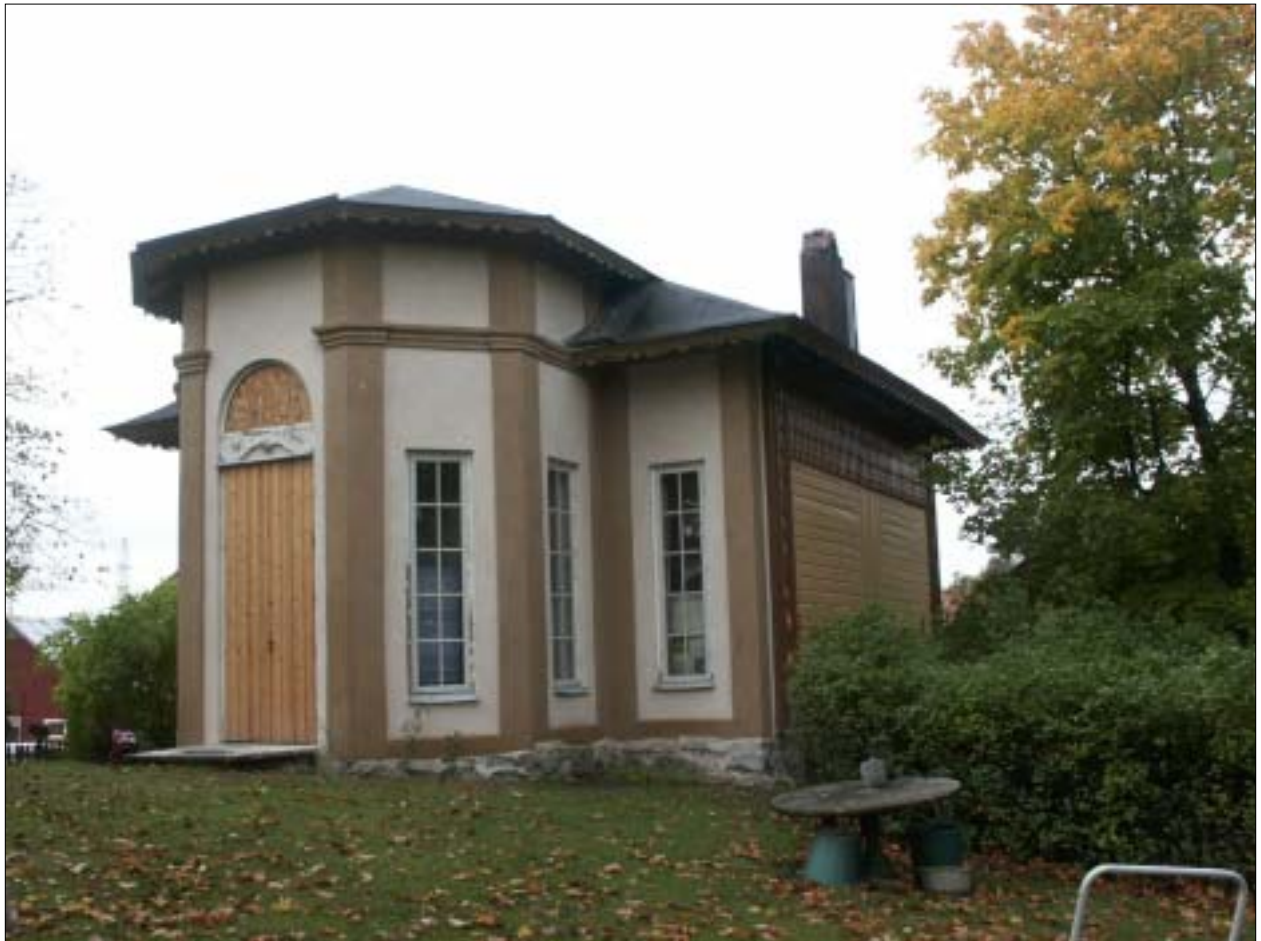
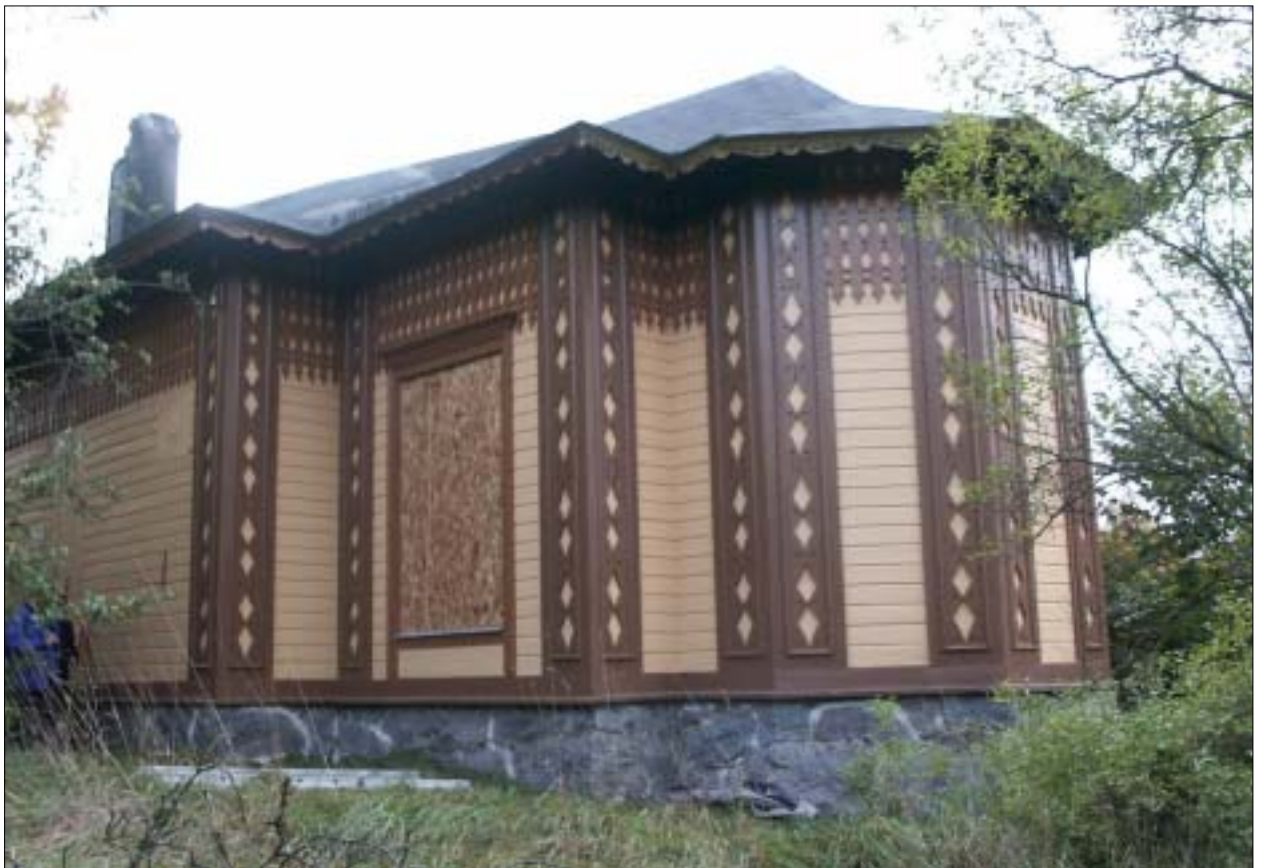
*Kapellet efter restaureringen. Fönstren är ännu inte insatta. Foto Kersti Lilja*

All befintlig puts knackades bort från tegelstommen runt entrén. Därefter gjordes omputsning av fasader runt entrén med kalkputs och avfärgning med kalkfärg.

Alla yttre ytor av trä och metall såsom fasader, fönster, fönsterbleck, dörrar och takfot har målats med Ottossons linoljefärg. Följande färger har använts; På liggande panel, i snickeriernas "hål" samt takpanel S2030-Y30R. På all snickarglädje i fasad S6020-Y40R. Fönsterfoder, "tappar", taktassar, liggande bräda i fasad mellan taktassarna och snickarglädje i takfot S5030-Y40R. Fönsterbågarnas utsida S7020-Y40R, insidan S2010-Y20R.
