Vårby Gårds kyrka

Antikvarisk kontroll vid arbetsmiljöåtgärder , Vårby Gårds kyrka, S:t Mikael's församling, Huddinge socken, Huddinge kommun, Södermanland

Eva Wallström
Rapport 2004:42

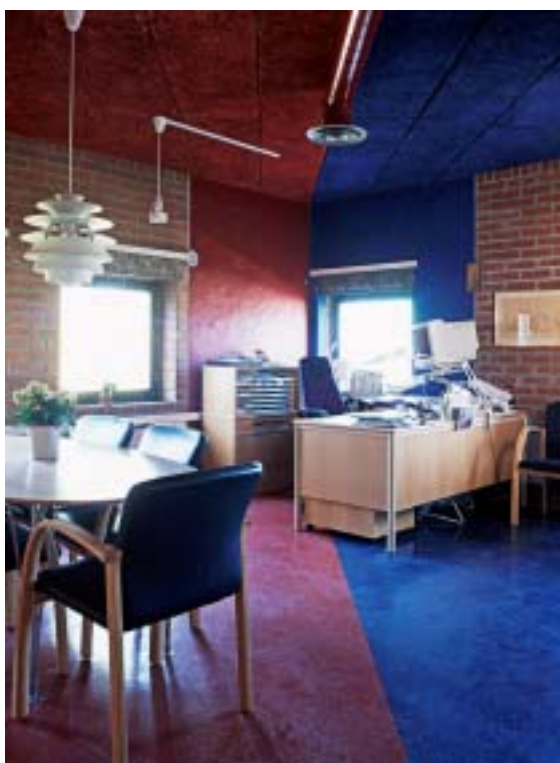
Kyrkoherdens rum, diagonalen som skiljer färgerna åt sträcker sig genom hela byggnaden. Bild ld20020067b. Foto: Elisabeth Boogh

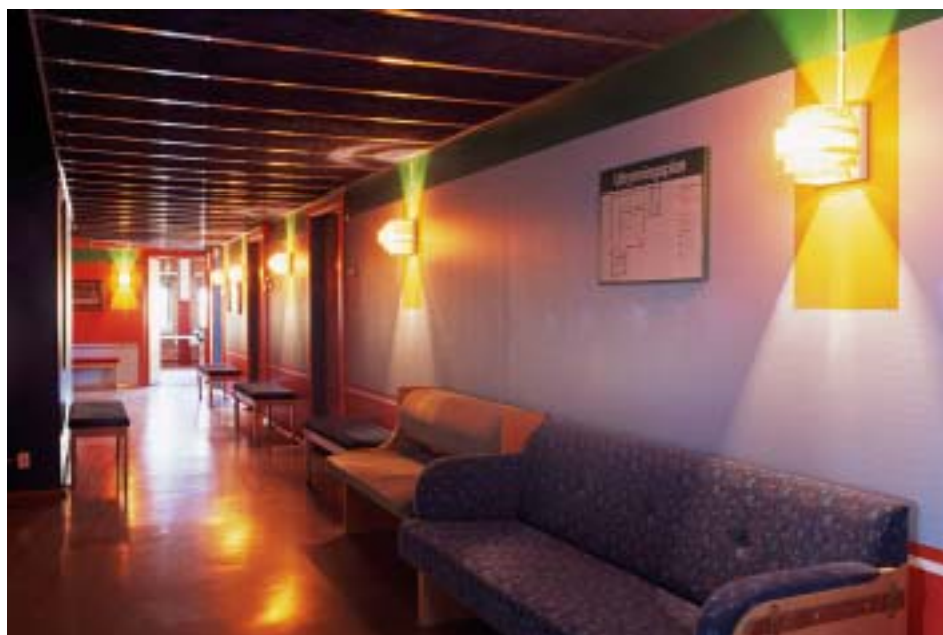
Del av korridoren på plan 3 före åtgärderna. Bild Ld20020075b. Foto: Elisabeth Boogh

Bakgrunden till detta är att den ursprungliga färgsättningen i kontors- och samlingsrummen, bla mörkt rött och blått, även i tak, gav en mörk arbetsmiljö. Målet har varit att med minsta möjliga förändring åstadkomma en god arbetsmiljö. Det största ingreppet är att taken i flera av kontorsrummen målats i ljusare kulörer för att ge bättre ljus i rummen. Några av kontorsrummen har dock återfått sin ursprungliga väggkulör som varit övermålad. De ursprungliga armaturerna har behållits men kompletterats med nya för att få ett bättre allmänljus och en bättre arbetsbelysning. Ett sätt att få ljusare korridorer har varit att belysa tegelväggarna med armaturer dolda vid sidan av innertaket.

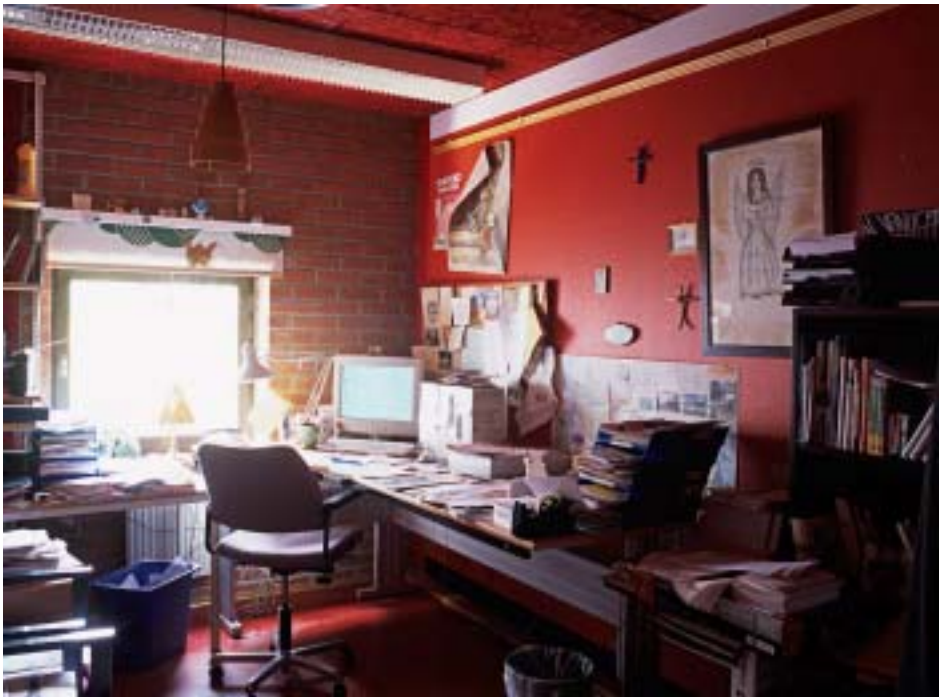
Ett av kontorsrummen före åtgärd. Ld20020071b. Foto Elisabeth Boogb

Ventilationsdonen i taket i varje kontorsrum har flyttats, från mitt i taket ut mot vägg, för att möjliggöra en ny belysningsarmatur och för att inte skymma dessa.

De ventilationsdon som tidigare var centralt placerade i kontorsrumstaken har nu placerats åt ena eller andra sidan i rummen. Denna förändring och den armatur som nu sitter på ventilationsdonets tidigare plats inverkar också negativt på rummens autentiska karaktär.

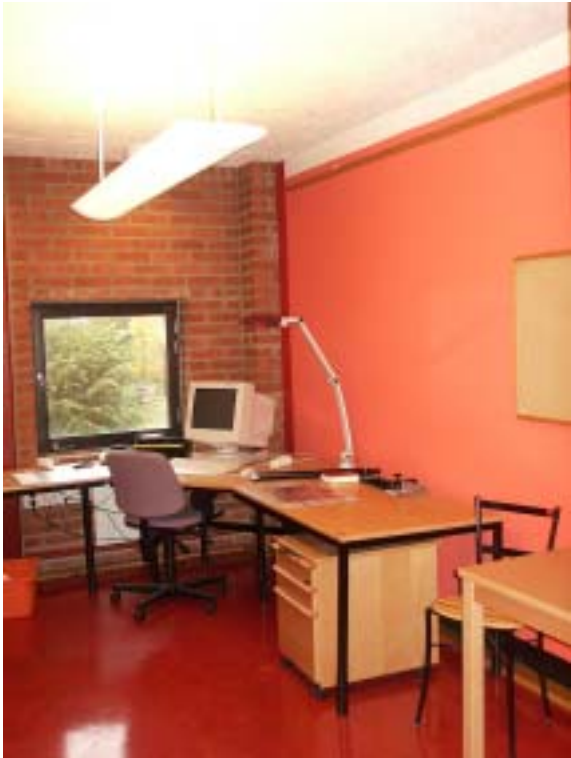
*Ett kontorsrum efter åtgärd. Foto Eva Wallström.
Bild ld20040274*

De förändringar i färgsättning som utförts framför allt i arbetsrummens tak inverkar negativt på byggnadens kulturhistoriska värde. Den ursprungliga mycket speciella och karaktäristiska färgsättningen i taken har tagits bort och upplevelsen av rummen har därmed förändrats. Ingreppet var nödvändighet för att kunna förbättra ljusförhållandena i lokalerna, ljusförhållanden som inverkade negativt på personalens arbetsmiljö. I gengäld kunde samtliga väggars ursprungliga färgsättning bibehållas.

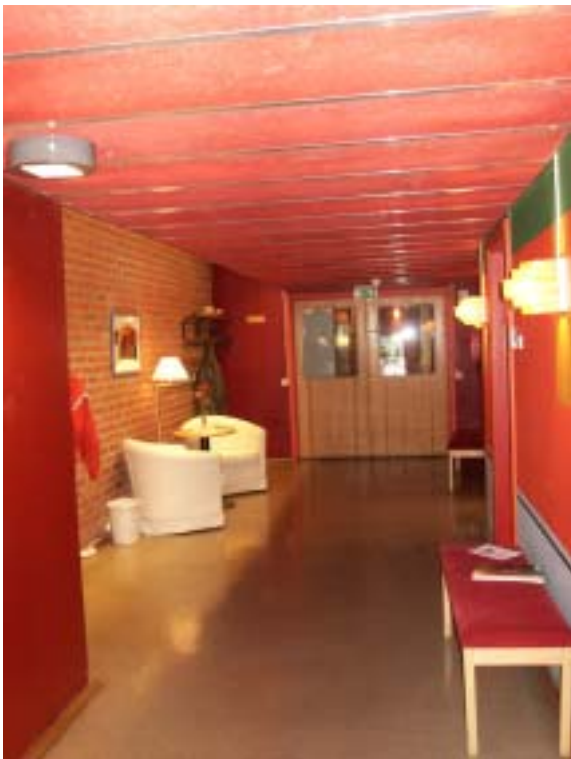
*Del av korridoren efter belysningsåtgärder, bla belyses
tegelväggen. Foto: EW. Bild ld20040276*

De nya armaturer som tillförts lokalerna är nya tillägg men skapar ett bättre ljus i lokalerna vilket möjliggjort att väggarnas kraftfulla kulörer kunnat bibehållas. De ursprungliga armaturerna i form av en del taklampor och ffa lampetter, en mycket viktig del av denna miljöns karaktär, har bevarats. De ursprungliga armaturerna i samtliga samlingsrum och salar i församlingshuset är av största betydelse för byggnadens karaktär.
