Nya möbler för textilförvaring i sakristian

Hammarby kyrka

Antikvarisk kontroll, Hammarby socken,
Upplands Väsby kommun, Uppland

Rapport 2004:15

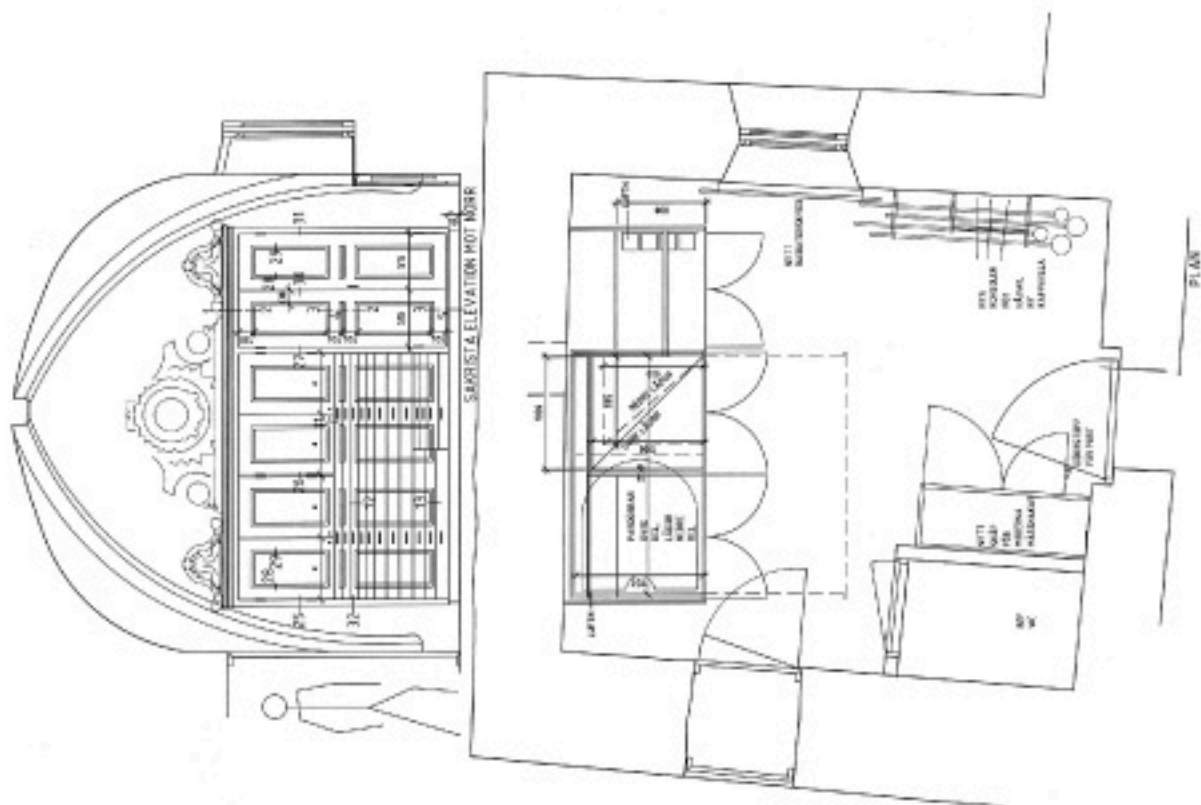
Fig 1b.

Nedan före ombyggnaden, ovan efter ombyggnaden

Det stora skåpet i norr har byggts om med nya lådor för liggande förvaring och nya hyllplan för dukrullar och bokdynor. I skåpet finns också plats för en hängande förvaring av albor och röklin. Se fig. 1b. Krönstycket har efter konservering åter placerats på de norra textilskåpen. (Konservering enl. länsstyrelsens beslut och kontroll 433-03-83096.)
