# Lohärads klockstapel

Antikvarisk kontroll vid renovering, Lohärads klockstapel, Lohärad socken,  
Nortälje kommun, Uppland

*Lisa Sundström*  
Rapport 2004:24

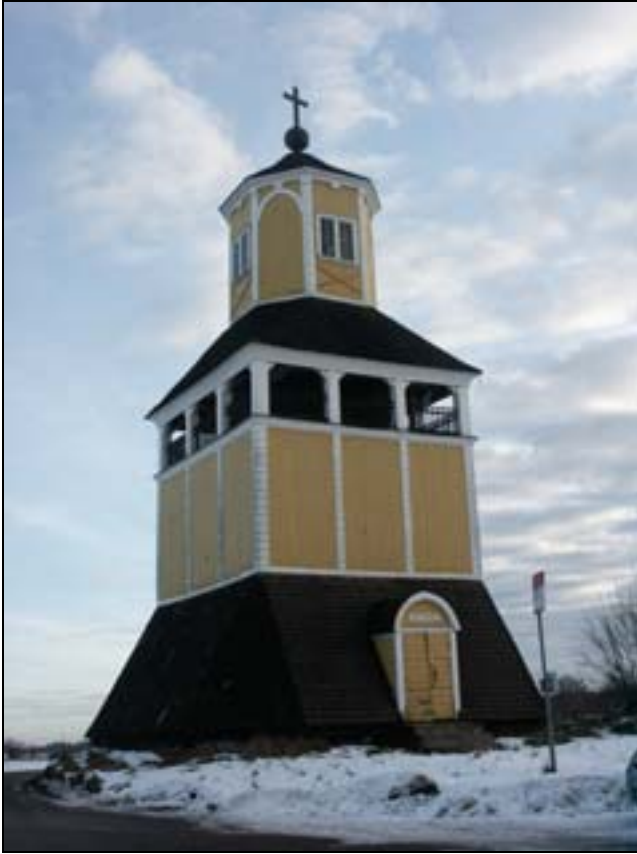
*Lobärads klockstapel före renovering, januari 2004.*

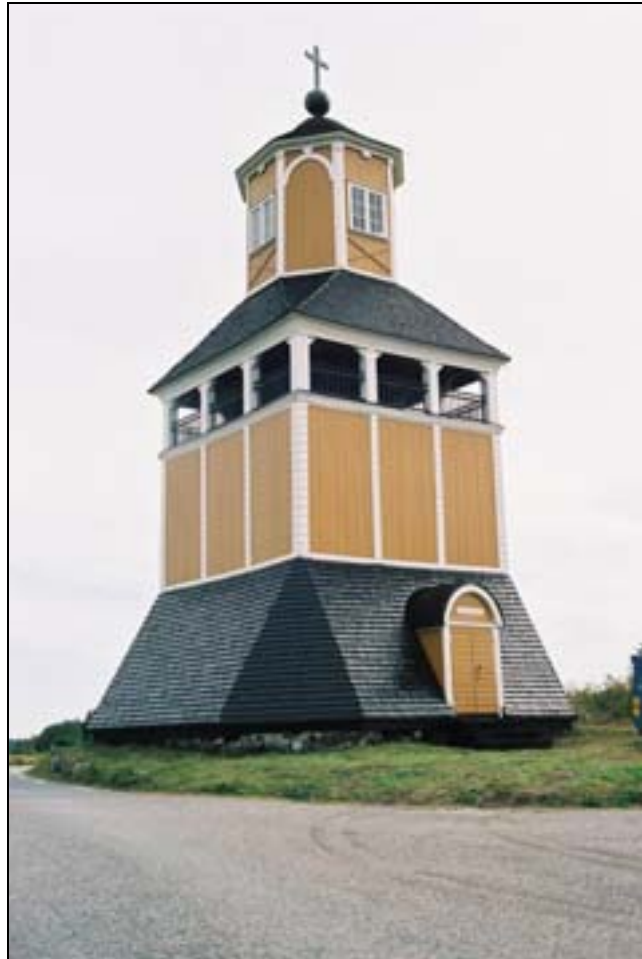
Lohärads klockstapel efter renovering, september 2004.

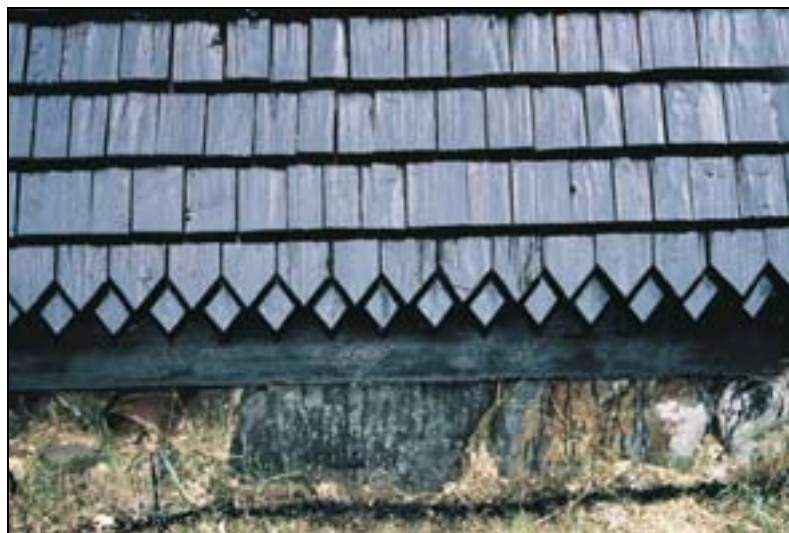
*Lohärads klockstapel. Nyttillverkade och tjärade spån. September 2004.*

Samtliga spån var i dåligt skick och byttes ut. Nya spån tillverkades, skurna på samma sätt som ursprungliga spån, av klyven furuspån av 450 mm längd, 70-140 mm bredd, 5/23 mm tjocka. Spånen var tjärade vid leverans genom dränkning i finsk, dalbränd trätjärta. Efter montering tjärades spånen en gång med äkta gravtjärta.
