# Rimbo kyrka

Antikvarisk kontroll vid ommålning av klockstapel, Rimbo kyrka, Rimbo socken socken, Norrtälje kommun, Uppland

*Lisa Sundström*  
Rapport 2004:19

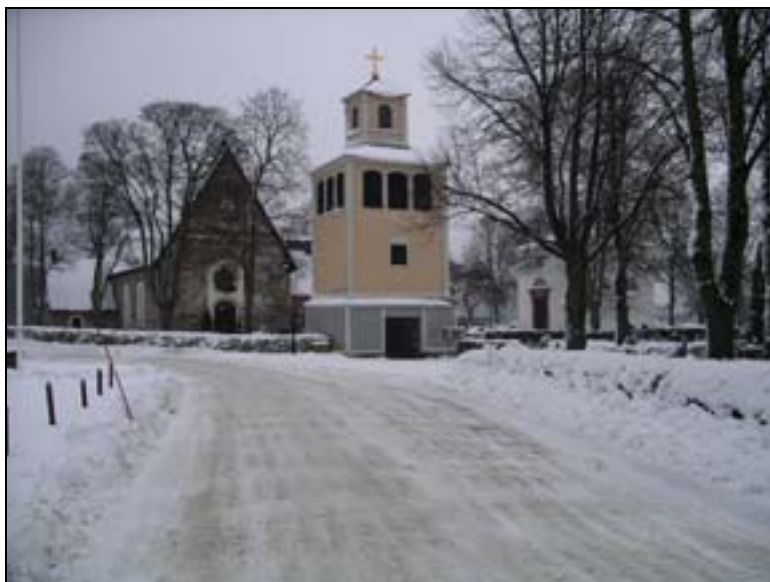
*Klockstapeln innan renovering.  
Foto: Lisa Sundström, januari 2004.*

Klockstapeln är uppförd år 1825 i tidstypisk nyklassisk stil. Klockstapeln var under tidigt 1900-tal målade i grått med vita hörn och lister. Vid en renovering under 1980-talet målades stapeln gul med grått sockelparti och vita lister i en akrylatfärg.

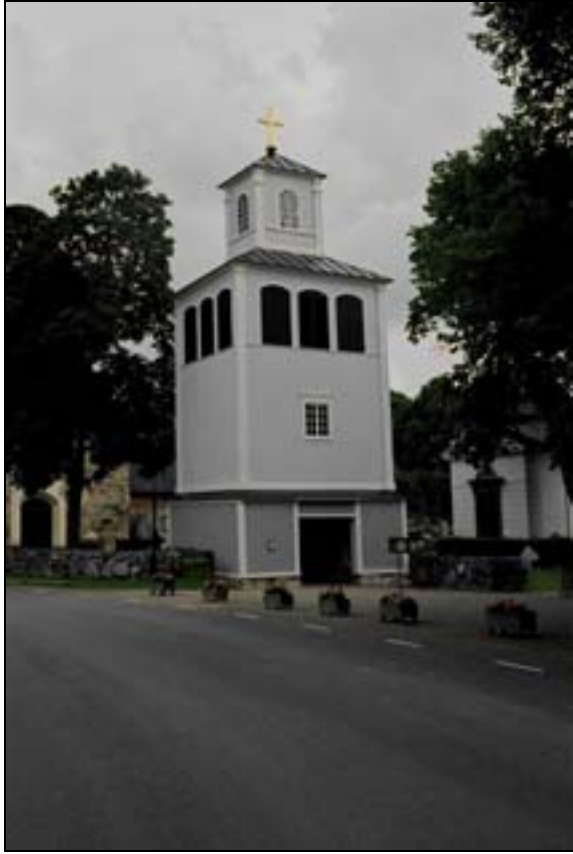
*Klockstapeln efter renovering, augusti 2004.*

Befintlig färg har skrapats bort varvid fasaderna sedan grundmålats och färdigstrykts två gånger med linoljefärg av fabrikatet Alcro.

Kulör väggar övre delen och lanterninen: Ljus grå, S 2005 – R80B  
Kulör väggar nedre del: Mörk grå, S 3005 – R80B  
Fönster, hörn, lister: Brutet vit, S 1000 N

En tidigare exakt färgsättning av svårbestämd. Församlingen hade en stark önskan om ett mörkare sockelparti varför den mörkare grå valdes till sockeln, den ljusare grå till övriga delar samt brutet vita fönster och lister, enligt framskrapade färgprov.
