Vårby gårds kyrka

Antikvarisk kontroll vid markarbeten på kyrkotomten, Vårby gårds kyrka,
Huddinge socken,
Huddinge kommun, Södermanland

Lisa Sundström
Rapport 2004:18

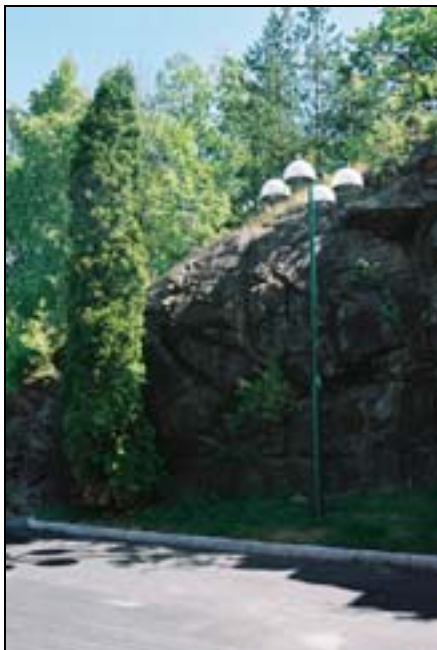
Plantering mot berget med nya kantstöd av granit och ny belysningsarmatur. Foto: Lisa Sundström, juni 2004.

Mot gräs- och grusplanteringen mot berget ersattes kantstenen av betong mot granit. Vid kyrktorget återskapades ett stensatt parti planerat för sommarblomsterplantering som försvunnit alternativt inte hade förverkligats. Stenarna i rullstensröset i slänten nedanför den nordöstra stödmuren var i oordning och lades om.

Samtliga befintliga pollare har behållits men ansågs ej ge tillräcklig belysning. Belysningen har kompletterats med höga belysningsstolpar av märket Thorn Victor till en höjd av 4,5 m med vita armaturhus och mörkgröna (RAL 6005) stolpar.

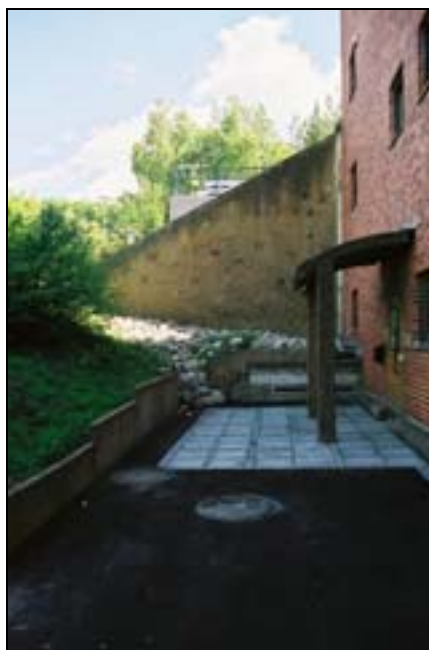
Entré åt norr med rullstensröse efter upprustning. Foto: Lisa Sundström, juni 2004.

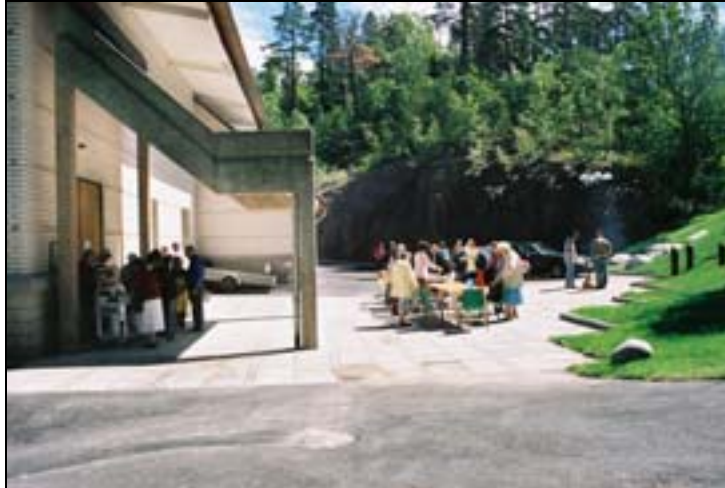
*Kyrkorget efter upprustning.
Foto: Lisa Sundström, juni 2004.*

Asfaltsytorna samt betongplattorna under skärmtaken var slitna och spruckna. Markytorna har nyasfalterats och kyrktorget lagts med betongplattor och gatsten. Vid församlingsexpeditionens entré har anordnats en mindre uteplats med lika markbeläggning som på kyrktorget. Även övriga entréer har stensatts på samma sätt.

Sittplatser har anordnats genom fasta bänkar vid uteplatsen samt vid kyrktorget av märket Slottsbro Hvilan med mörkgrön färg (RAL 6005).

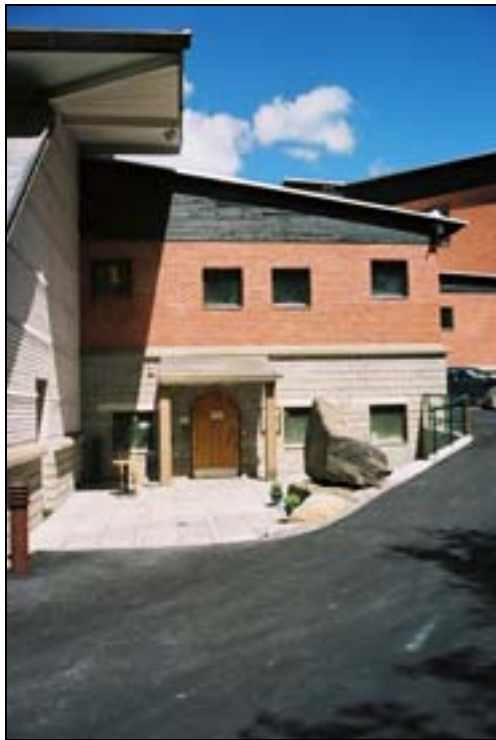
*Entré vid församlingsexpeditionen efter upprustning.
Foto: Lisa Sundström, juni 2004.*

Vid församlingsexpeditionens uteplats och parkeringsytan vid Vårby allé uppfördes stödmurar i betong med räcken av märket Slottsbro Urban med mörkgrön färg (RAL 6005).

Vid anordnande av uteplatsen vid församlingsexpeditionens entré samt norr om denna har puts tillkommit på delar av sockeln p g a nivåsenkning av markytan mot byggnaden.
