Notbod på Ornö, Svinåker 4:1

Antikvarisk kontroll vid restaurering av notbod på Ornö, Svinåker 4:1,
Ornö socken, Haninge kommun, Södermanland

Eva Wallström
Rapport 2005:4

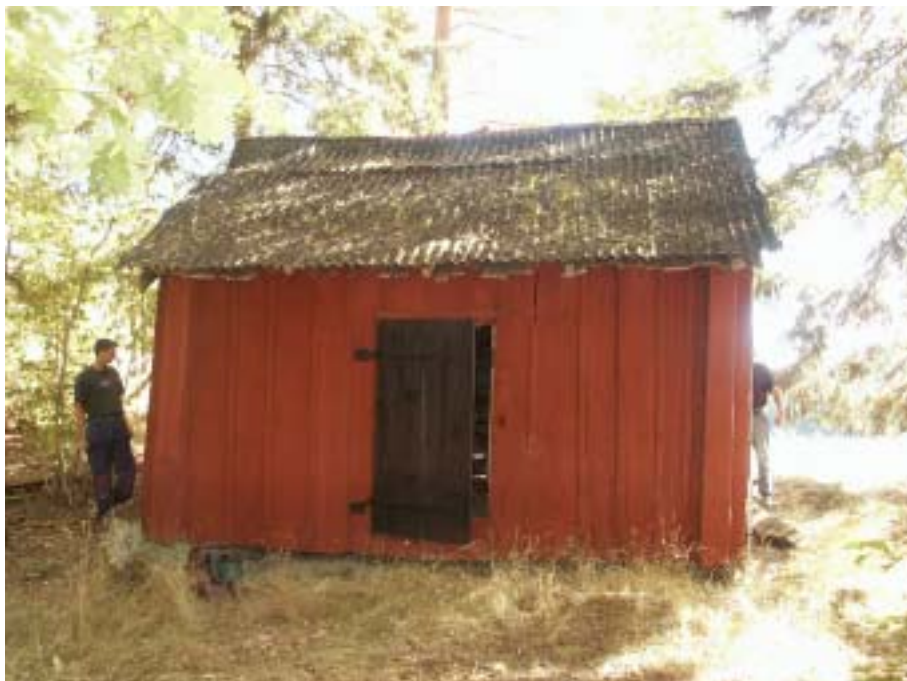
*Notboden före renovering. Västsidan med äldre panel bevarad.
Bild lp20040308.*

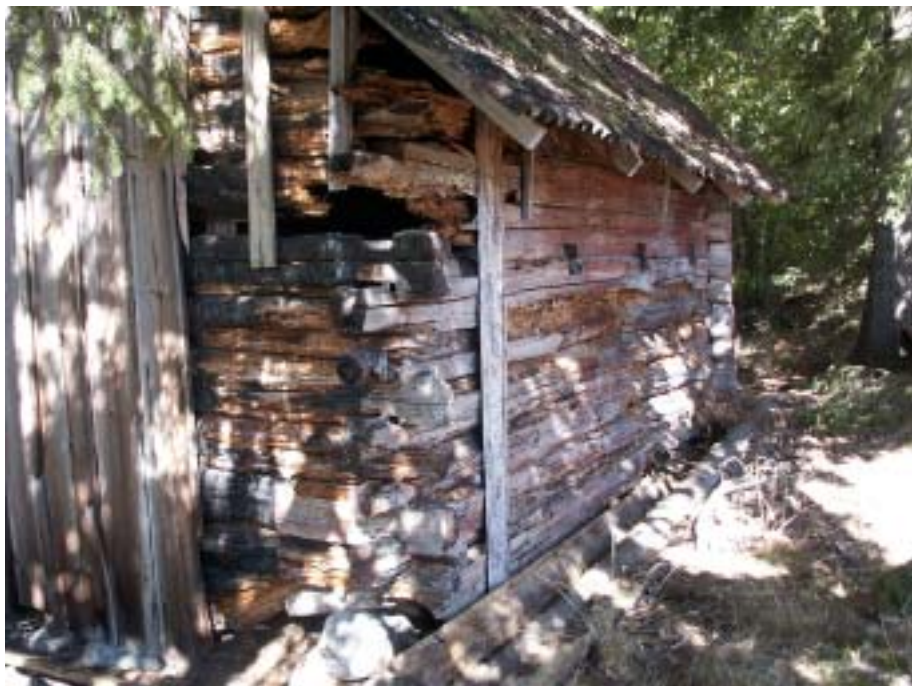
Boden är timrad och har delar av en äldre, ramsågad panel bevarad. Åstaket belades på 1980-talet med Onduline istället för ett trasigt tegeltak för att rädda byggnaden. På södersidan finns en äldre skada i timret av brand.

Del av bodens södergavel, med en äldre brandskada, och östra långsidan. Bild lp20040305

Den timrade byggnadens ruttna syllar har bytts ut, liksom ena långsidans hammarband och det andra har salats på. Åtgärderna har riktat in sig på att göra timmerkonstruktionen stabil. Alla tre åsarna har bytts. Byggnaden har fått taket omlagt med faltak till undertak försett med begagnat, enkupigt tegel. Byggnaden har fått delvis ny panel utförd lika de delar som finns kvar ffa på västsidan. Panelen beställdes i bredder motsvarande den gamla och lockläkten sågades upp efter den ursprungligas utformning. Grundstenarna har justerats och träd för tätt inpå boden tagits ned. Fastighetsägaren har samrått med läns museets Janne Lindeberg angående den omgivande växtligheten.

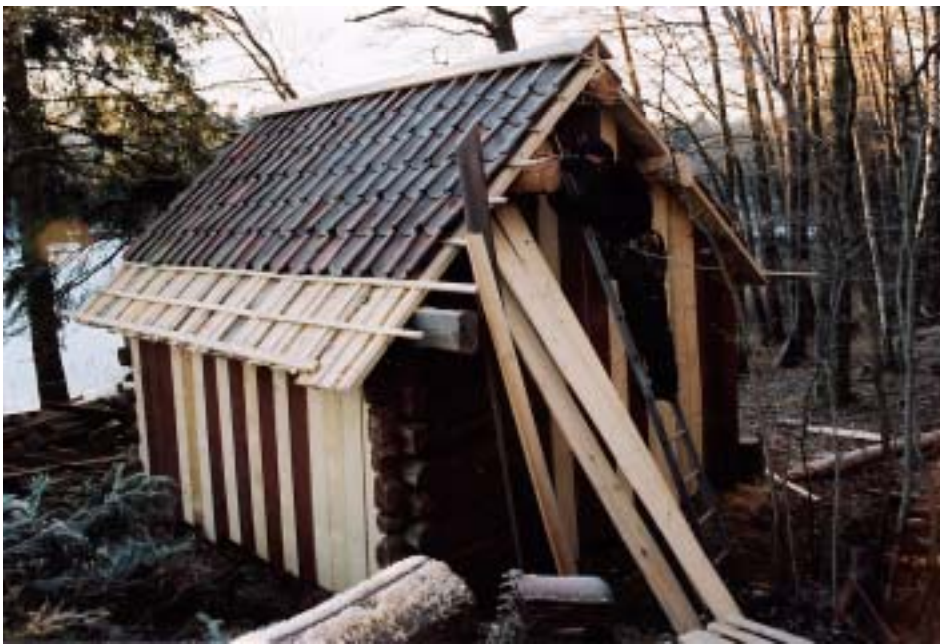
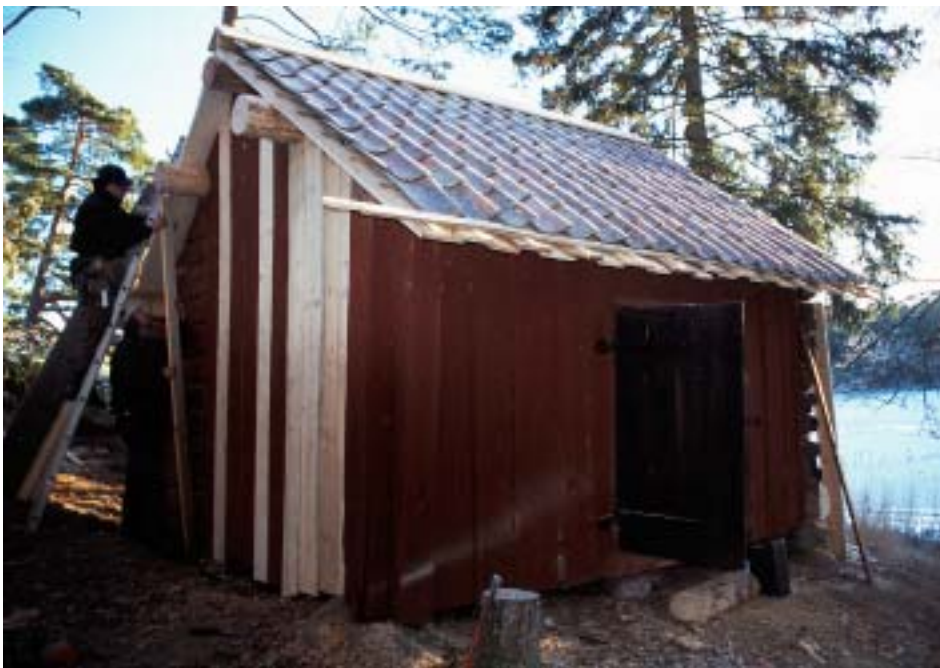
Notboden under arbete. Bild lx:20050036b resp. ld20050001b.
