# Görvälns slott

Antikvarisk kontroll vid upprustning av tak och vindsfönster m m,  
Görvälns slott, Järfälla socken,  
Järfälla kommun, Uppland

*Lisa Sundström*  
Rapport 2006:12

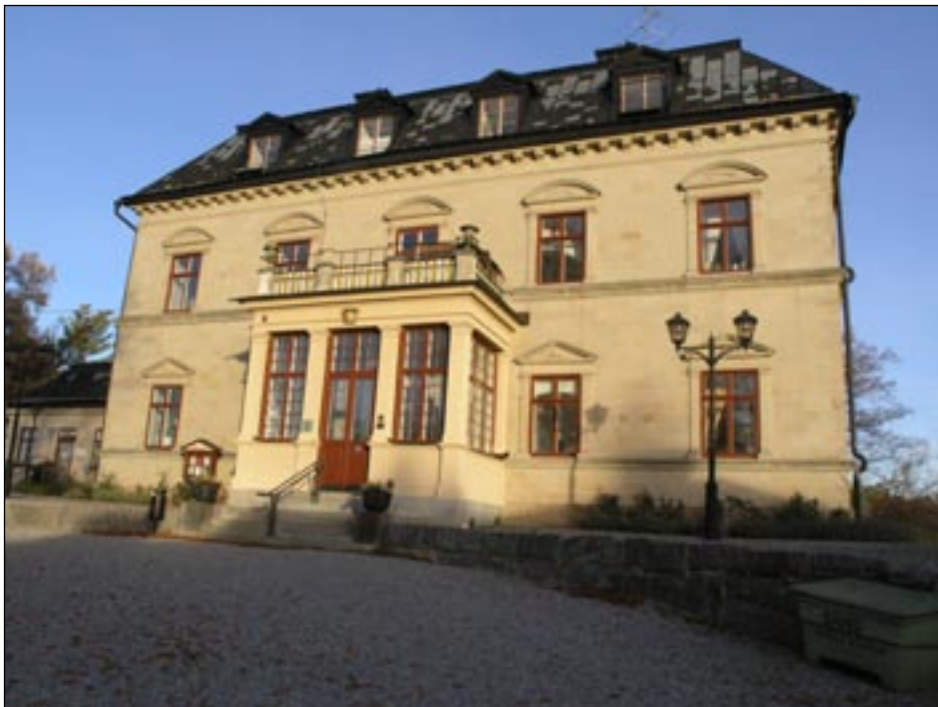
*Görvålns slott före ommålning av tak, balkongräcke samt vindsfönster, bildnr: lp20040144.  
Foto: Lisa Sundström, 2004.*

Arbetena utförda på slottet har bestått i ommålning av tak, balkongräcke med urnor av gjutjärn över verandan av gjutjärn samt ommålning av vindsfönstren.

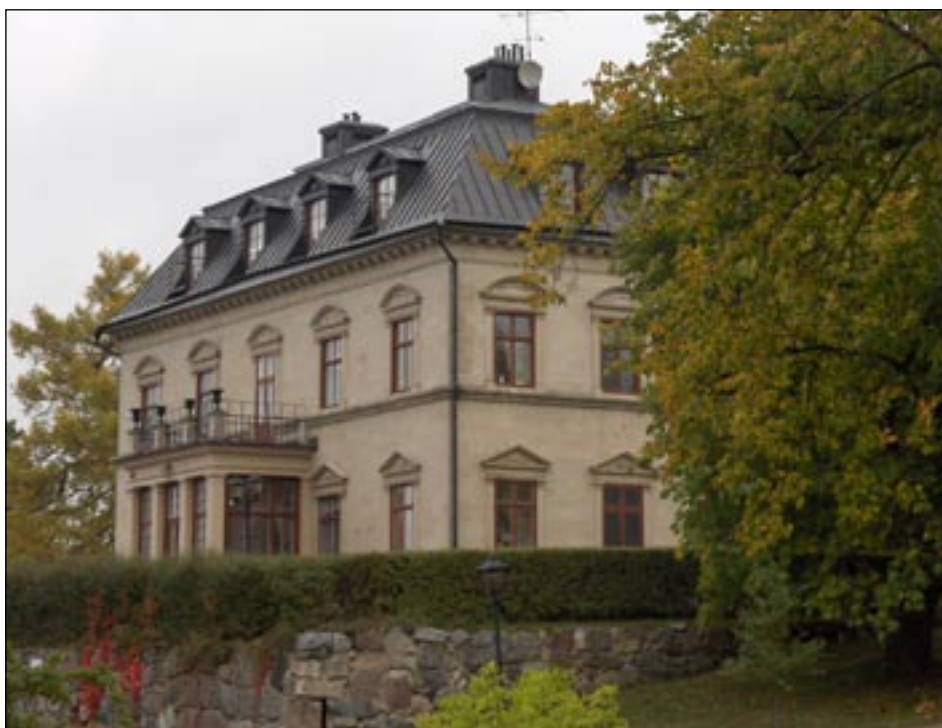
*Görvälns slott efter upprustningsarbeten, bildnr: lp20060382.*

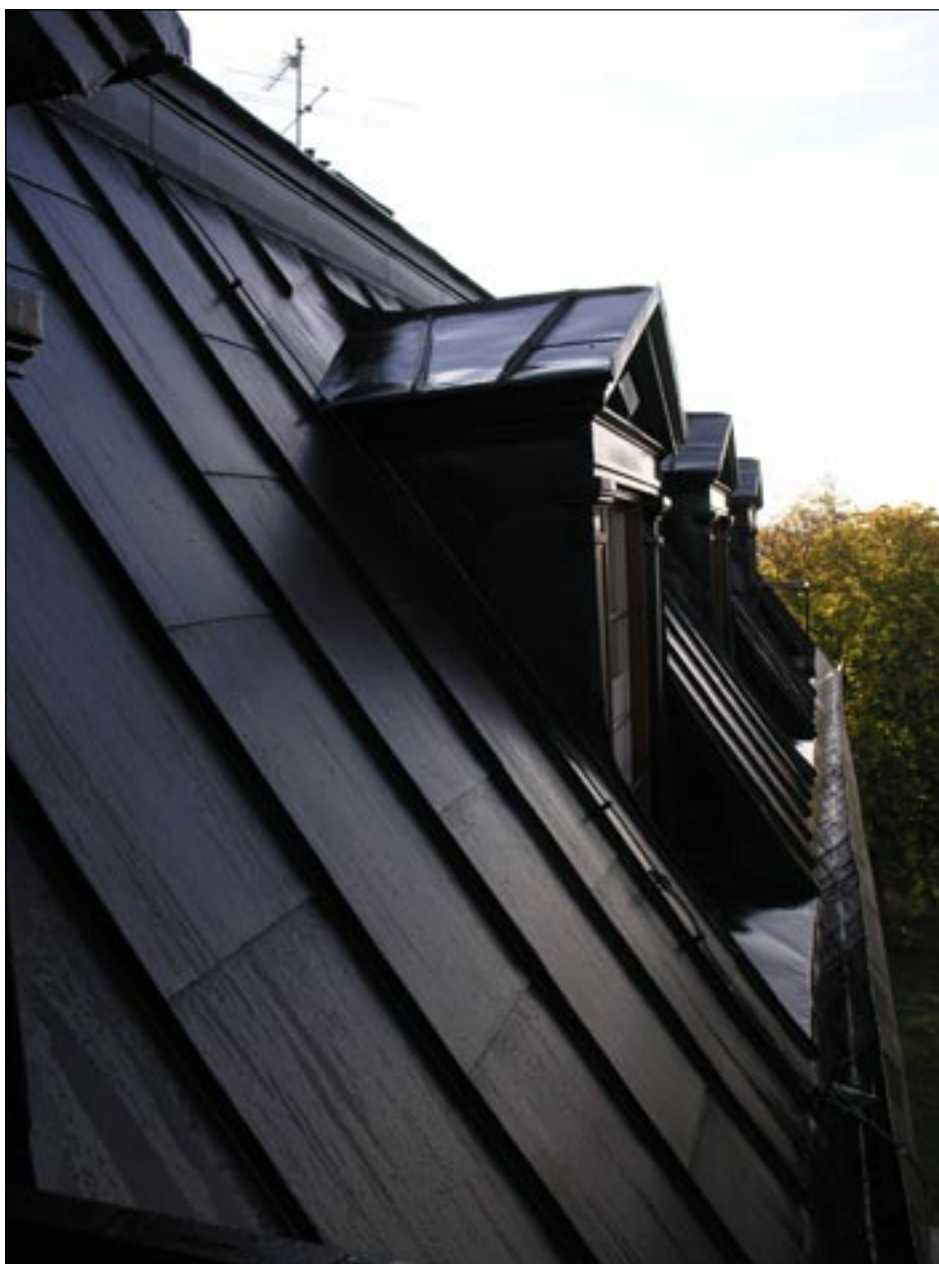
Plåttaket av fabriksmålad plåt flagade kraftigt. Plåten har rengjorts med högtrycksvätt, 210 bar och all färg med dålig vidhäftning har tagits bort. All färg har å södra takfallet tagits bort och ca 30% av färgen lämnades kvar åt norr. Rostangrepp har slipats, skrapats och grundats en extra gång.

*Takfall åt väster efter ommålning, bildnr: lp20060383. Foto: Lisa Sundström, 2006.*

Taket har därefter grundats med Pentur Primer. Slutstrykning har utförts med Pentur Kultur.

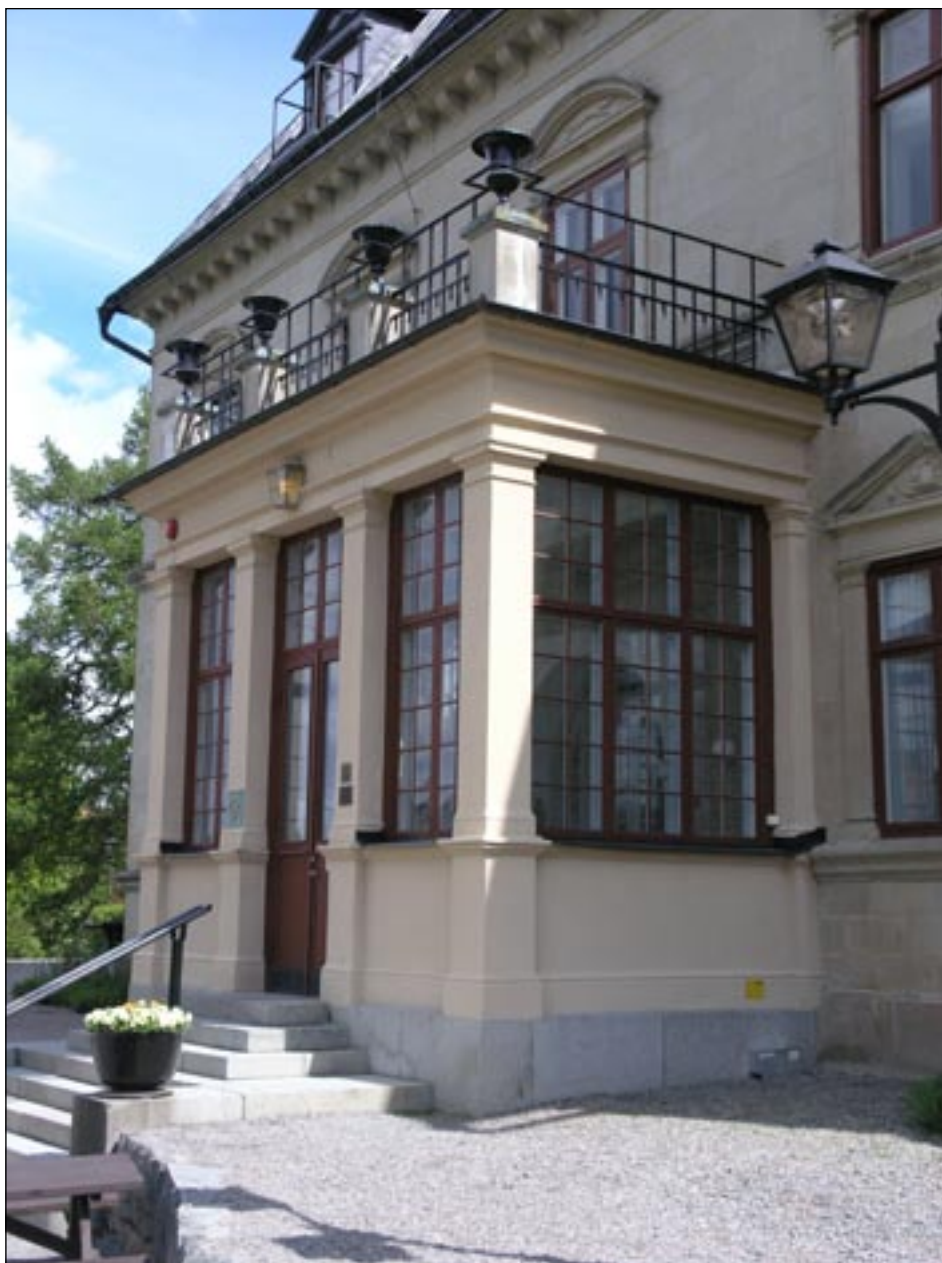
Balkongräcket över verandan av smide rostade och flagade. Smidet har rengjorts till fast underlag genom tvättning, skrapning och slipning. Smidet har därefter målats i två strykningar med svart linoljefärg. Urnorna har rengjorts och målats med svart linoljefärg.

*Veranda med ovanliggande balkong med räcke av smide och urnor av gjutjärn, bildnr: lp20060384. Foto: Lisa Sundström, 2006.*

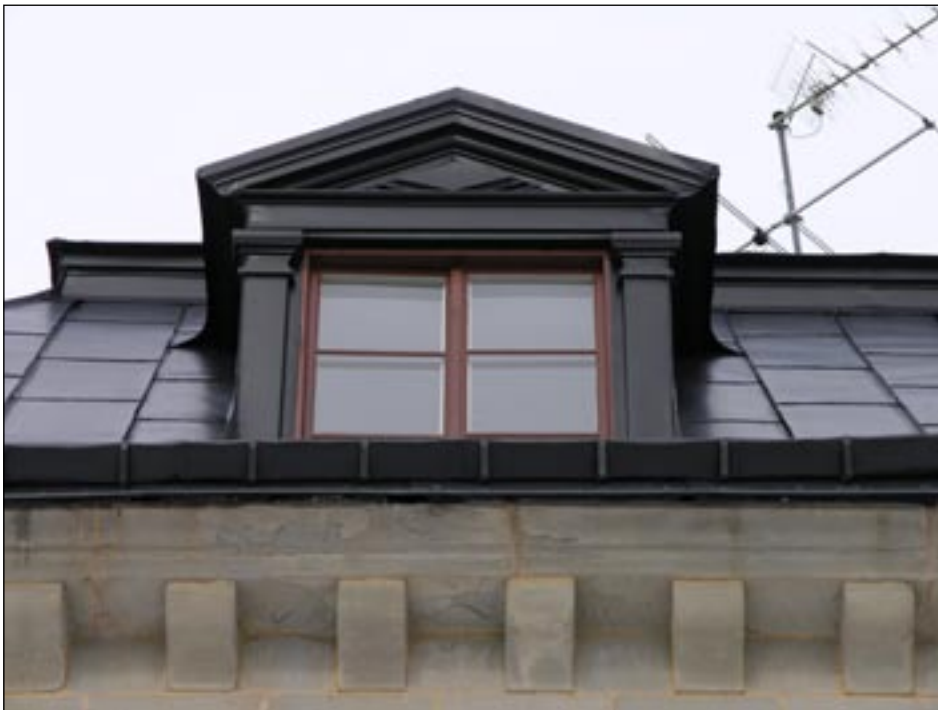
Fönsterbågarna i vindsvåningens fönster är kopplade, inåtgående 6-rutsfönster. Fönsterbågarna visade sig vara i gott skick och har ej behövts skarvats eller lagas.

*Vindsfönster åt väster efter ommålning, bildnr: lp20060385. Foto: Lisa Sundström, 2006.*

Bågarna har efter borttagning av kitt, skrapning och tvättning kittats om med linoljekitt och därefter målats i tre strykningar med lika färg som slottets övriga fönster med linolfärg av fabrikket Engvall & Claesons Lasol, pigmenterad med bränd terra, 1A-44, enligt RAÄs provsamlingskarta 1990.
