# Tomtebodas stationshus

Antikvarisk kontroll vid rivning, Tomtebodas stationshus, Solna socken, Solna kommun, Uppland

*Kersti Lilja*  
Rapport 2006:17

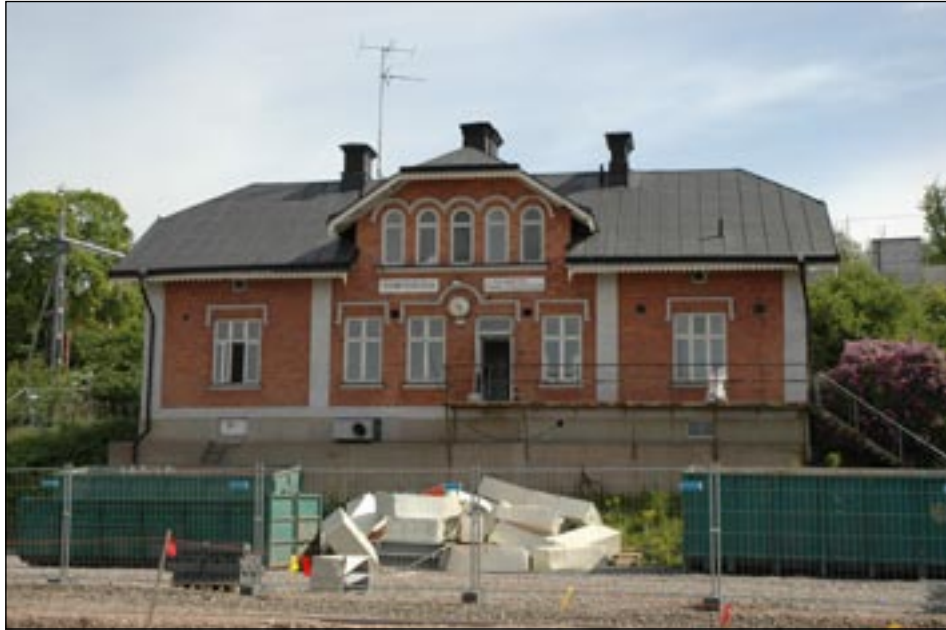
*Tomteboda stationshus från väster. Bildbeteckning: lp200514-90.  
Foto: Kersti Lilja 2006.*

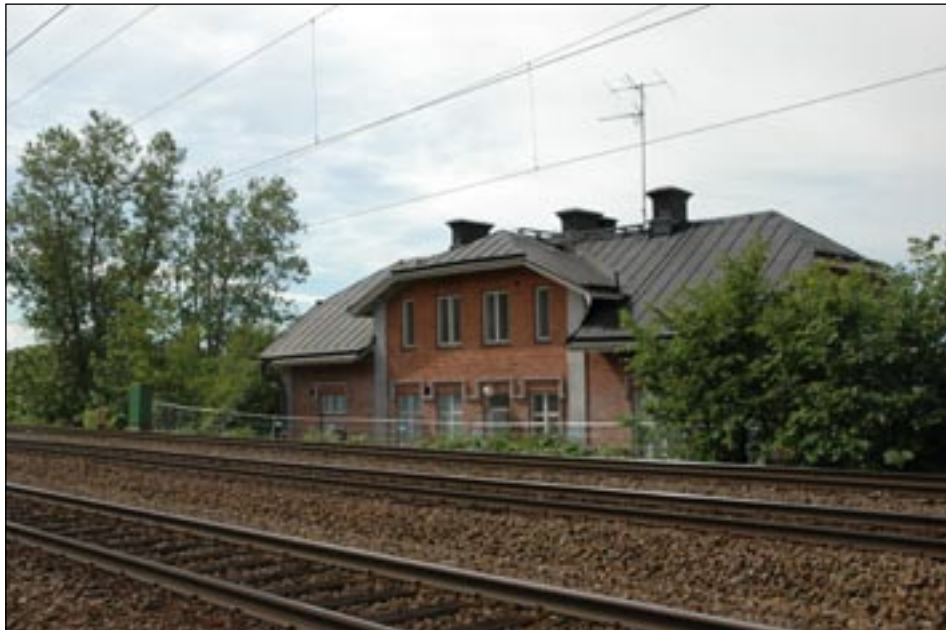
*Tomteboda stationshus från nordost. Bildbeteckning: lp200514-91.  
Foto: Kersti Lilja 2006.*

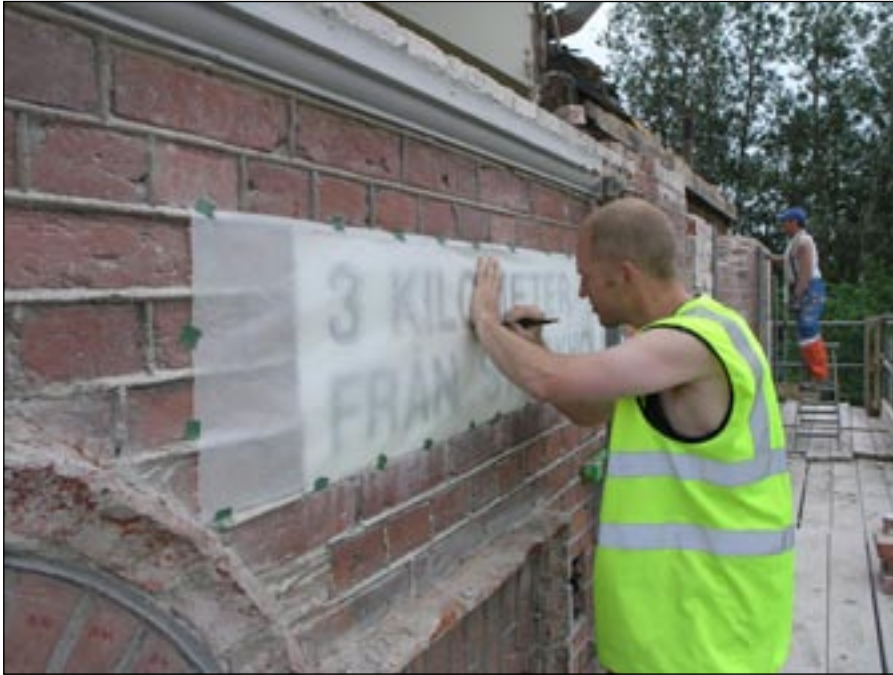
*Tomas Englund, Rivcenter i Sverige AB kalkerar av murad skylt på västra fasaden före rivningen. Bildbeteckning: lp200514-92. Foto: Kersti Lilja 2006.*

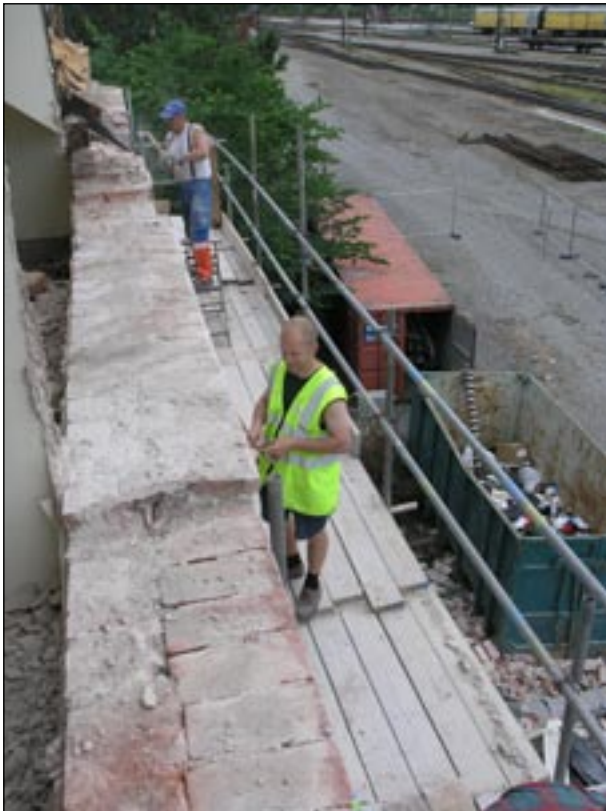
*Rivning och dokumentation av stationsbyggnaden. Bilden tagen från nordost. Bildbeteckning: lp200514-93. Foto: Kersti Lilja 2006.*

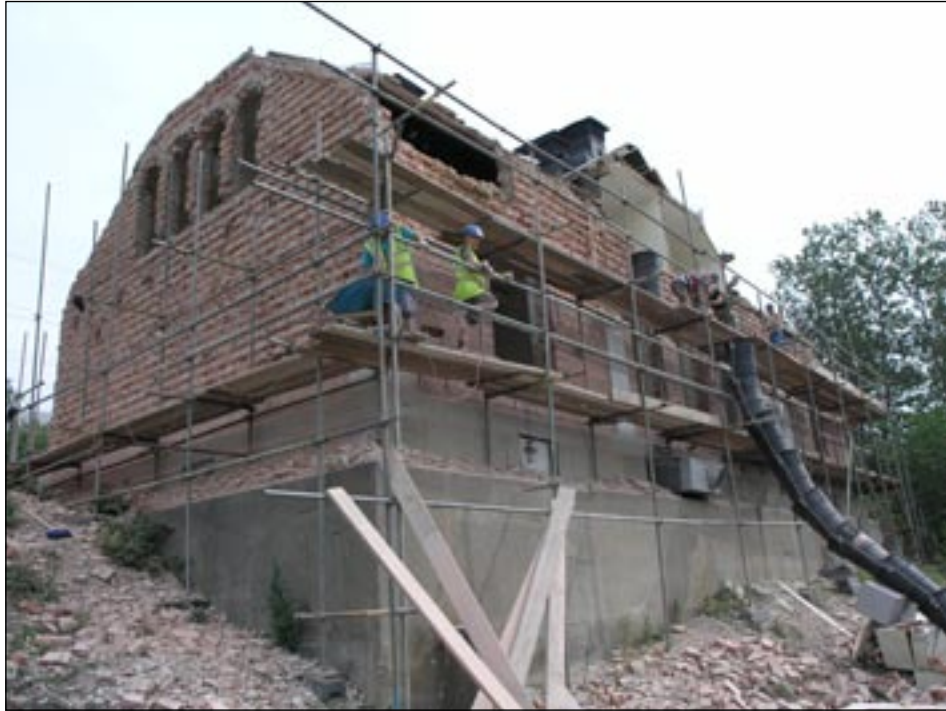
*Stationshusets stomme efter demontering av byggnadsdelar och fasadtegel. Bilden är tagen från nordväst. Bildbeteckning: lp200514-94.*
