Simpnäs redargård

Studie av och förslag till restaureringsåtgärder för huvudbyggnaden och flygeln på Simpnäs redargård, Simpnäs 2:61, Björkö-Arholma socken, Norrtälje kommun, Uppland

Kersti Lilja
Rapport 2006:9

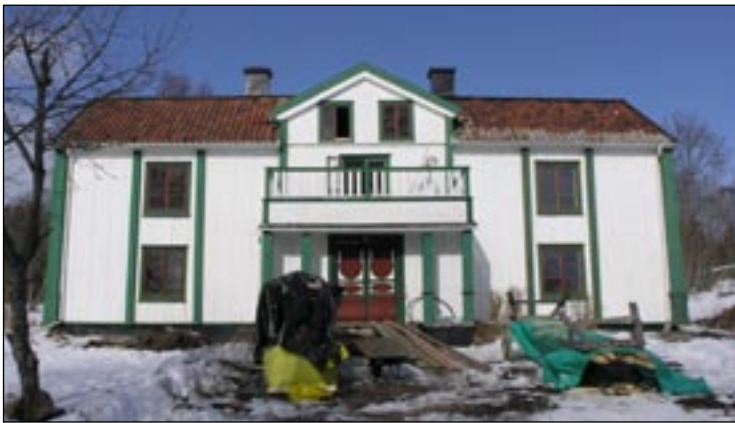
Bildbeteckning: lp2005-1439. Simpnäs redargård från söder. Foto: Kersti Lilja 2006.

Fasaderna är klädda med stående vitmålad slätpanel och sadeltaket ligger på åsar och är täckt med enkupigt tegel. Taket kröns med två plåtbeslagna svartmålade skorstenar. Åt norr och söder har takfallen frontespiser vilka är två fönsteraxlar breda. På entrésidan är en utskjutande förstuga i ett plan under balkongen från våning en trappa. Entrépartiet är något indraget och bärs upp av fyra pelare som står på en kalkstenssockel vilken är förbunden med en murad, cirkelformad fritrappa av kalksten. Entrédörren är en döbat-

tangdörr av halvfransk typ med tre fyllningar i vardera dörrblad. I de övre och nedre fyllningarna är utskurna vapensköldar vilka är rödmålade. I övrigt är dörrbladen målade i grönt och vitt. Fönsteröppningarna har mittpost och två enkla utåtgående rödmålade bågar per öppning. Fönsterfoder, knutlådor och vindskivor är grönmålade. Nuvarande hängrännor och stuprör vilka sattes upp för ett år sedan är prefabricerade, icke traditionella och vita. Byggnaden har under ca 150 år stått utan hängrännor och stuprör.

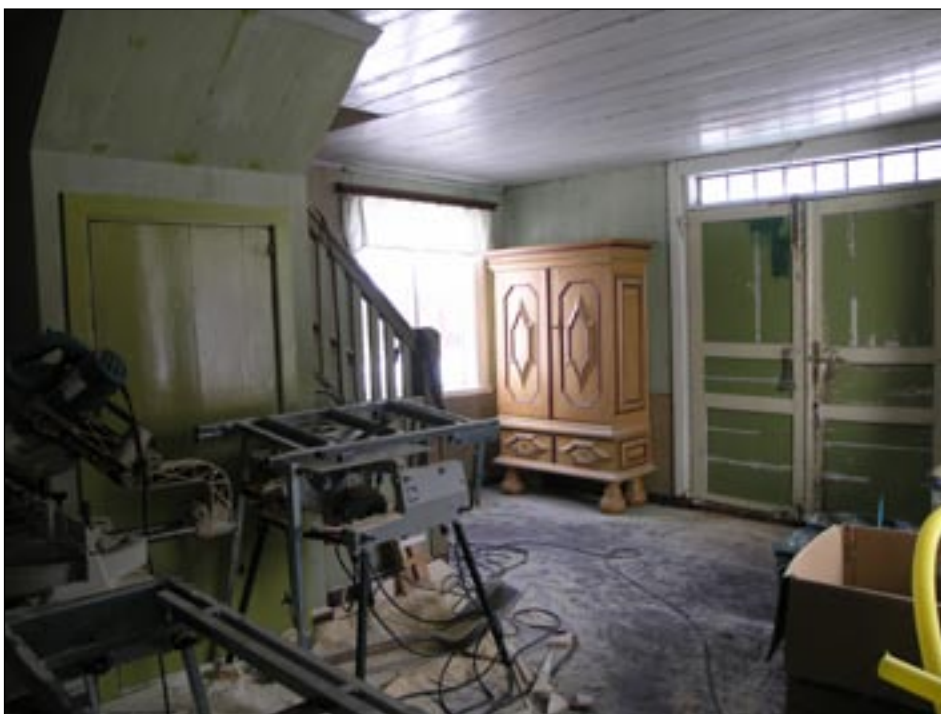
Bildbeteckning: lp2005-1440. Rum 01. Foto: Kersti Lilja 2006.

Golv
Grangolv utan fris, brunmålat.

Golvsockel
Runt rum 2 är GS1, brunmålad. I övrigt saknas golvsockel. Mot öster och väster finns skuravlopp i vilka kilformade pluggar med handtag i form av ringar sitter.

Bröstpanel/bröstlist
Liggande plank med bröstlist BL1, grönmålad. Östra väggen saknar bröstlist.

Vägg
Liggande plank, mintgrön.

R01 D1-3 Halvfranska empiredörrar med tre olikformade fyllningar per dörrblad och kälrat ramträ. Utanpåliggande kammarlås. Dörrfyllningarna är vitmålade, kälningen grön och ramen beige. R01 D1 har vädringslucka i den övre spegeln.

R01 F1 och 11. Fönsteröppningar med mittpost och två utåtgående bågar med tre rutor per båge. Mittpost och karm profilerade. Storm- och fönsterhakar.

Trapplopp till våning trappa med garderob under från omkring år 1905. Handedare och stolpe är brunmålade. Kannelyrer i stolpen är röda och under handledaren är vitmålade raka spjälor. Vangstycke och sättsteg är brunmålade.

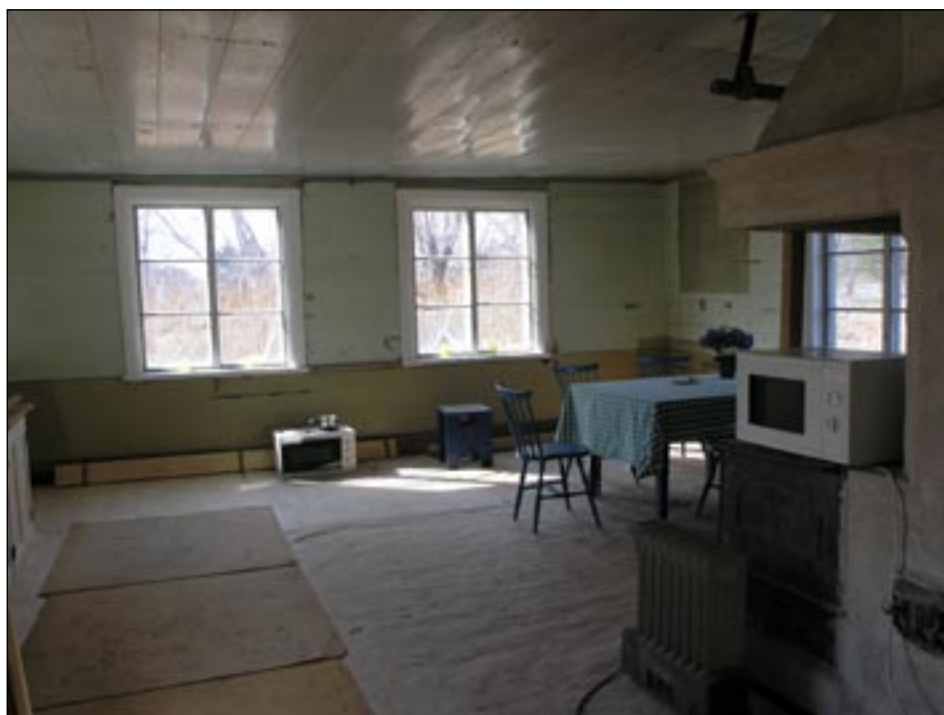
Bildbeteckning: lp2005-1441. Rum 03. Foto: Kersti Lilja 2006

Golv
Sekundärt grangolv utan fris.

Bröstpanel/bröstlist
Liggande plank. Bröstlist, Bl 2 mellan fönstren på västra väggen (bröstlisten är en fortsättning av fönsterbänkens profilerade front eller tvärtom). Bröstningen är beigemålad.

Vägg
Liggande panel, målad. Rest av ursprunglig bård finns bakom den murade spisen i kökets nordöstra hörn.

Nymurad köksspis med järnspis, bakugn och stor murad kåpa.

Två lösa stora skänkskåp från sent 1700-tal eller 1800-talets första hälft. Eventuellt ursprungliga i huset/köket.

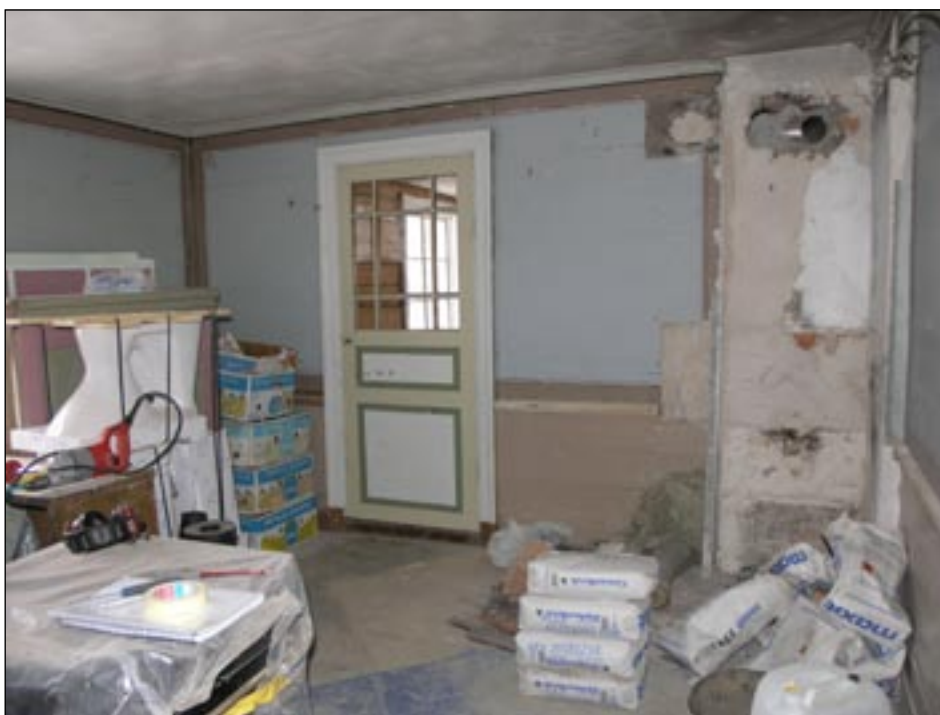
Bildbeteckning: lp2005-1442. Rum 04. Foto: Kersti Lilja 2006

Grangolv utan fris, grönmålat.

Bröstpanel/bröstlist
Liggande plank med BL2, beigemålat.

Vägg
Dekorationsmålad brädvägg. Målningen har påbättrats vilket framgår av underliggande färgskikt. Målningarna har under många år varit täckta med tapeter.

Dörrar
R04 D1-2 halvfranska empirodörrar med tre olikstora utanpåliggande fyllningar, kälrat ramträ. Utanpåliggande kammarlås. D1 har översta fyllningen ersatts med spröjsad glasning med nio olikstora glas. Dörrarnas fyllningar är vitmålade, kälningen olivgrön och ramen beige.

Innertak
Papptak, vitlimmat.

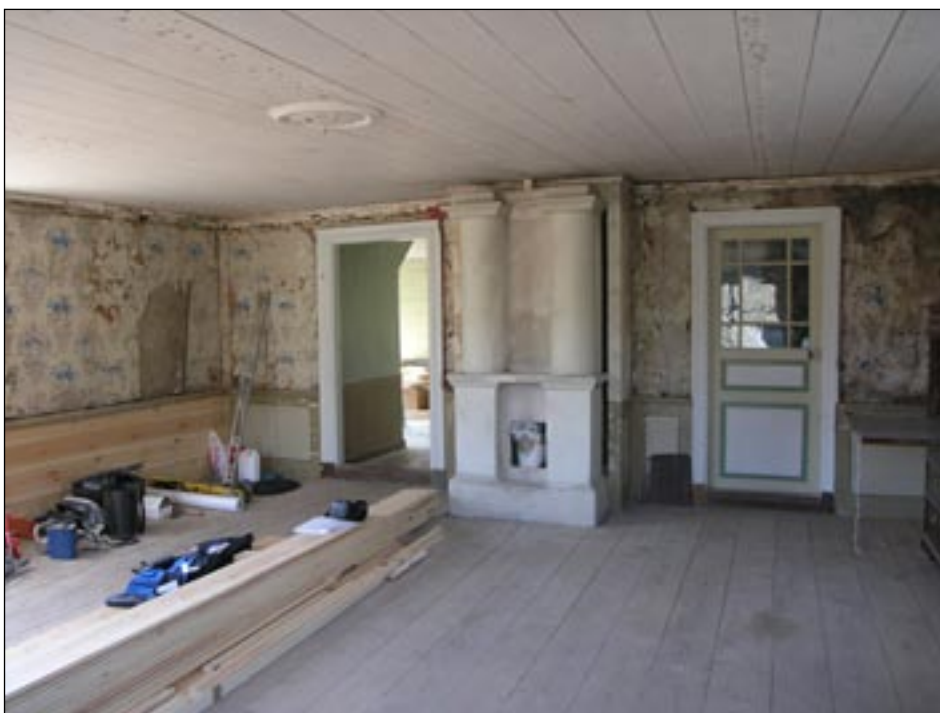
Bildbeteckning: lp2005-1443. Rum 05. Foto: Kersti Lilja 2006.

Grangolv utan fris, omålat.

Liggande plank med bröstningslist, BL1. Beigemålat med ljusare fält och målade ramar i brunt.

Vävspända väggar. Väven utgörs av f.d. segelduk. Ovanpå väven har tre tapetlager suttit under en tritexskiva vilken har haft senaste årtiondenas tapetlager ovanpå. Närmast väven sitter en renässanstapet i blått och brunt på ljusa botten.

Innertak
Hyvlade bräder, vitmålat (oljefärg på limfärg?). Taket har varit pappspänt, ev från slutet av 1800-talet till 2006 .

Eldstad
Tegelkakelugn med två kolonner, vitmålad. Saknar eldstadsluckor. Eldstadssten.

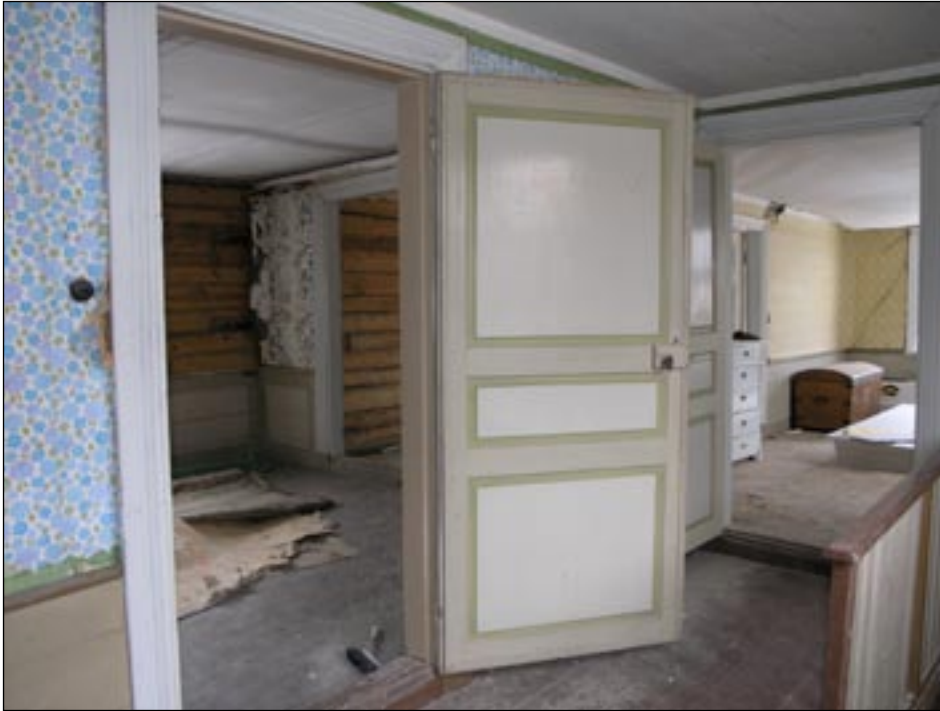
Bildbeteckning: lp2005-1444. Rum 1. Foto: Kersti Lilja 2006.

Golv
Grangolv utan fris, brunmålat

Bröstpanel/bröstlist
I rum 1 är bröstning av liggande brädor som avslutas med, BL1, beigemålat. Rum 2 har enkel bröstlist av fasad bräda, runt rum 4. I rum 5 finns delvis enkel bröstning bestående av pappspänd bröstning med fasad bräda som bröstlist. Rum 2 saknar pappspänningen.

Vägg
Vävspända väggar med flera tapetlager. Nuvarande tapet är blommig i blått och gult, 1970-tal.

Dörrar
R1 YD2 Döbattangdörr med tre fyllningar i vardera dörrblad. Övre fyllningarna glasade. Beigemålade.

R1 D1-5 halvfranska empiredörrar med tre olikstora utanpåliggande fyllningar, kälat ramträ. Utanpåliggande kammarlås. R1 D1 har övre glasad fyllning med spröjs för fyra glas. Dörrarnas fyllningar är vitmålade, kälningen olivgrön och ramen beige.
R1 D6-7 Enkel tapetdörr av brädor med naror.

Trapplopp från bottenvåningen. Delvis från omkring 1920. Handledare och stolpe är brunmålade och raka spjälor är vitmålade. Vangstycke och sättsteg är brunmålade.

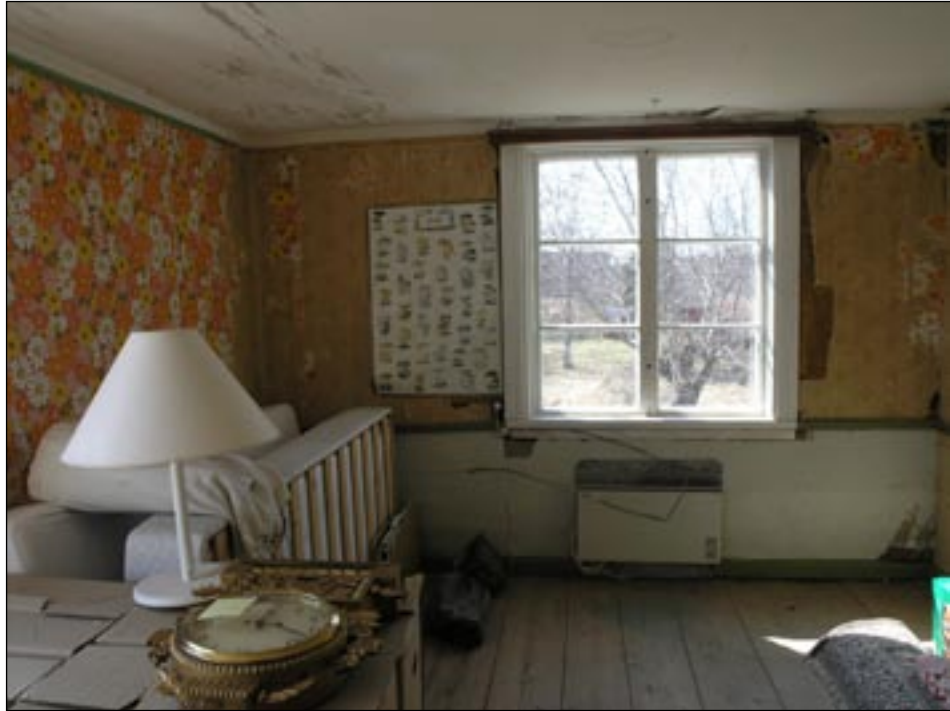
Bildbeteckning: lp2005-1445. Rum 5. Foto: Kersti Lilja 2006.

Omålat grangolv utan fris.

Papp med enkel fasad list som bröstningslist. Pappen vitmålade, listan grön.

Vävspända väggar med flera tapetlager. Nuvarande tapet är röd och gul blommig, 1970-tal. Mot taklist sitter tillhörande tapetbård.

R5 F12-13 Fönsteröppningar med mittpost och två utåtgående bågar med tre rutor per båge. Lösa innanfönster. Mittpost och karm profilerade. Storm- och fönsterhakar.

Papptak. Vitlimmat.

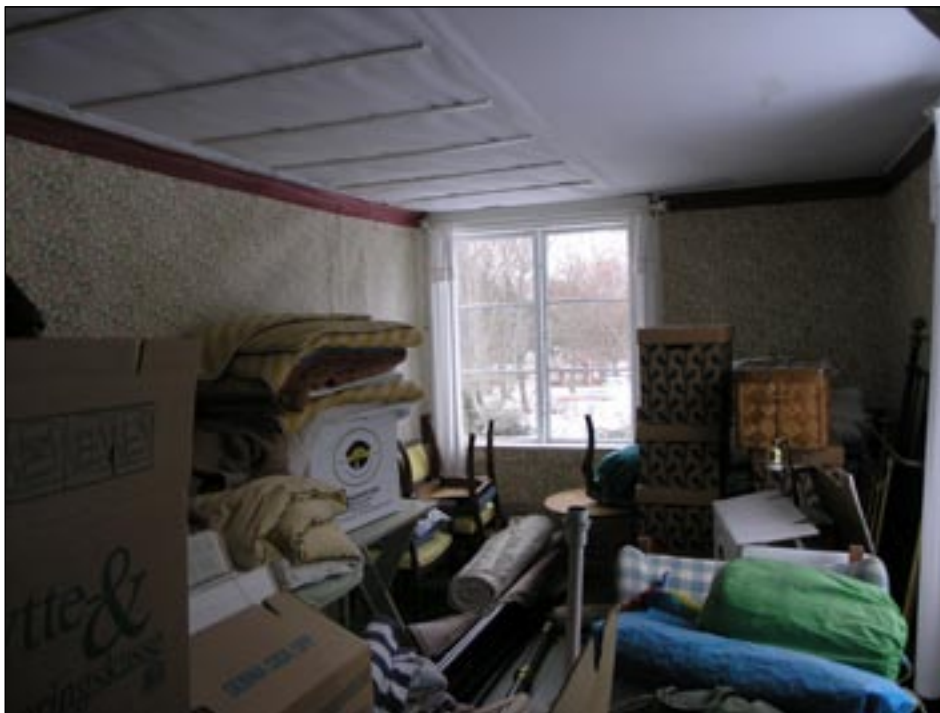
Bildbeteckning: lp2005-1446. Rum 6. Foto: Kersti Lilja 2006.

Golv
Grangolv utan fris, omålat

Golvsockel
Enkel, fasad överkant, vitmålad.

Vägg
Vävspända väggar med flera tapetlager. Nuvarande tapet är blommig i rosa och grönt, 1970-tal. Tapetbård närmast taklist.

Dörrar
R6 D1 Tapetdörr av bräder med naror.

Pappspänt tak. Vitlimmat.

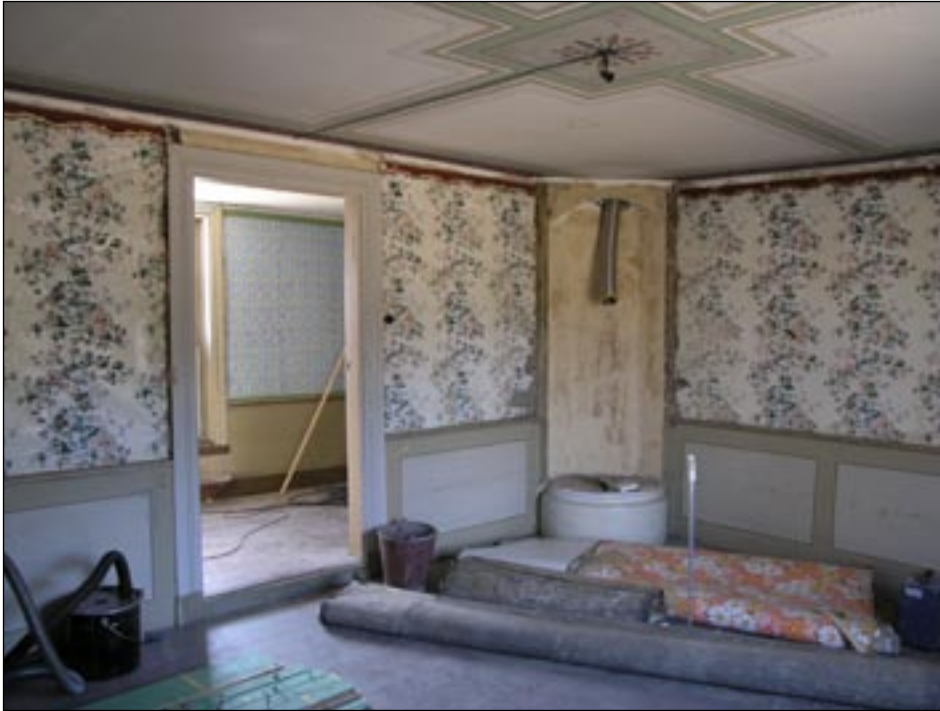
Bildbeteckning: lp2005-1448. Rum 8. Foto: Kersti Lilja 2006.

Grangolv utan fris. Brunmålat.

Liggande plankor med profilerad bröstningslist BL1. Beigemålat med vitmålade fält.

Vävspända väggar med ursprunglig tapet med växtornamentik på vit, satinerad botten. Mot taklisten sitter tillhörande tapetbård.

Pappspänt tak, vitlimmat med schablonmålningar.

Saknas. Spismur efter kakelugn.

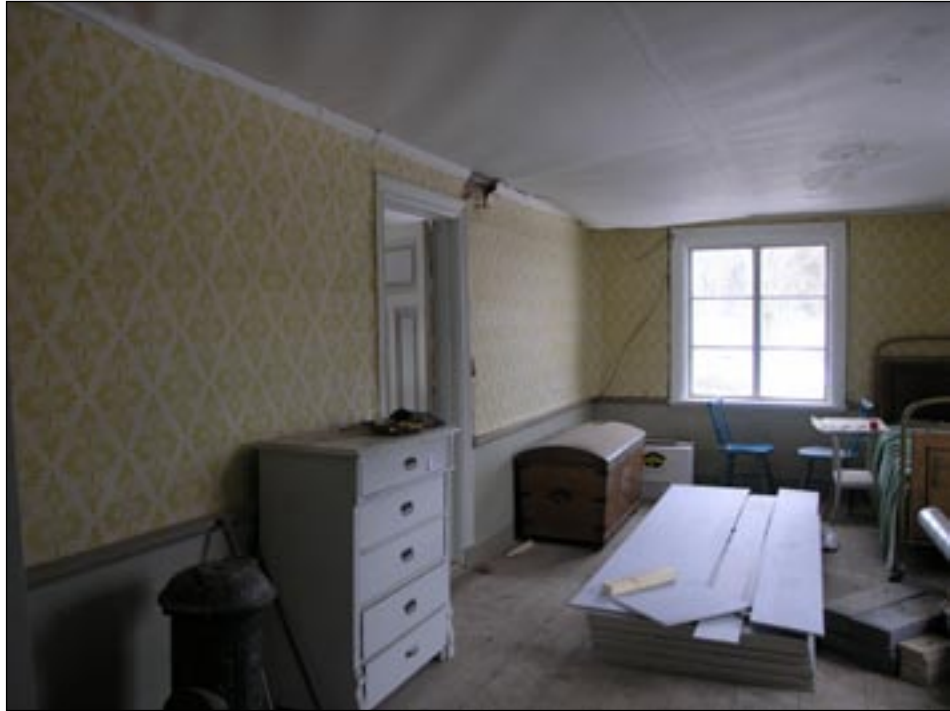
Bildbeteckning: lp2005-1449. Rum 9. Foto: Kersti Lilja 2006.

Grangolv utan fris, omålat.

Liggande plankor med profilerad bröstningslist BL2. Beigemålad panel och grönmålad bröstningslist.

Vävspända väggar med flera tapetlager. Nuvarande tapet har gult schablonmönster och tapetbård närmast taket.

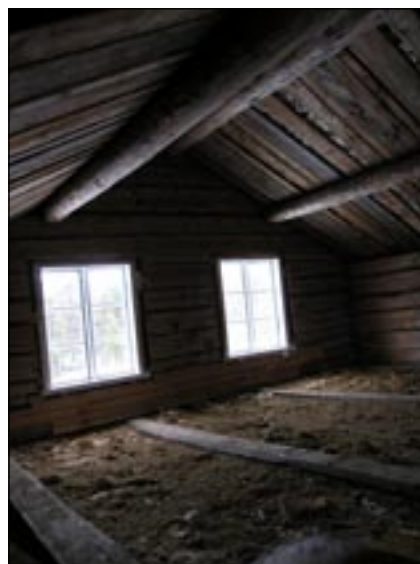
Bildbeteckning: lp2005-1451. Vind.

Vinden har delvis omålat grangolv och delvis öppet bjälklag. Timmerväggarna och takkonstruktionen är likaså omålade. Mot söder och norr är två fönsteröppningar i vardera frontespis. I vardera gavel är två fönsteröppningar med mittpost och två utåtgående bågar med tre rutor per båge. Mittpost och karm är profilerade. Vitmålade fönstersnickerier. Fönsterbeslag. Vindsfönstren har profilerade fönsterfoder FF2. Vitmålade.

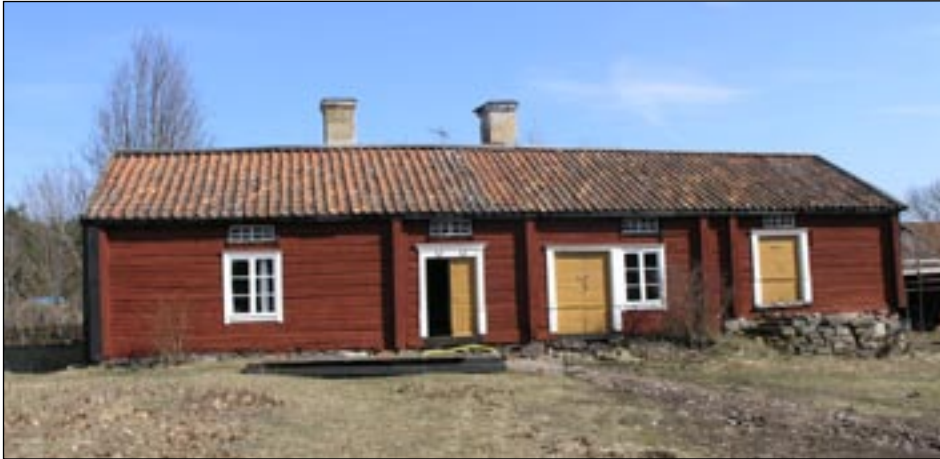
Bildbeteckning: lp2005-1452. Flygeln från väster. Foto: Kersti Lilja 2006.

Flygelbyggnaden står på en ofogad gråstensgrund och har stomme av liggande timmer. Fasaderna är rödfärgade med inklädda lådor vilka är rödmålade på fasaderna och svartmålade på hörn. Ingång till byggnaden sker genom pardörrar till enkelstugan, brygghuset och bodbyggnaden. Enkelstugans dörrpar har fem fyllningar per dörrblad

och resterande dörrpar är bräddörrar klädda med liggande spånt. Dörrarna är målade i ockragult. Till källaren sitter ett dörrpar av tjärade bräddörrar. Bottenvåningens fönsteröppningar har mittpost och tre rutor per båge. Från loftet sitter likadana fönster åt gavlarna. Under takfoten längs byggnadens fasader sitter låga fönsteröppningar med en småspröjsad båge per öppning. Fönstersnickerierna och fönster- och dörrfoder är vitmålade. Byggnadens sadeltak vilar på åsar och är täckt med enkupigt tegel med tjärade nockbrädor. Byggnadens östra del kröns med två putsade skorstenar med utkragade och plåttäckta krön. Hängrännor och stuprör saknas.

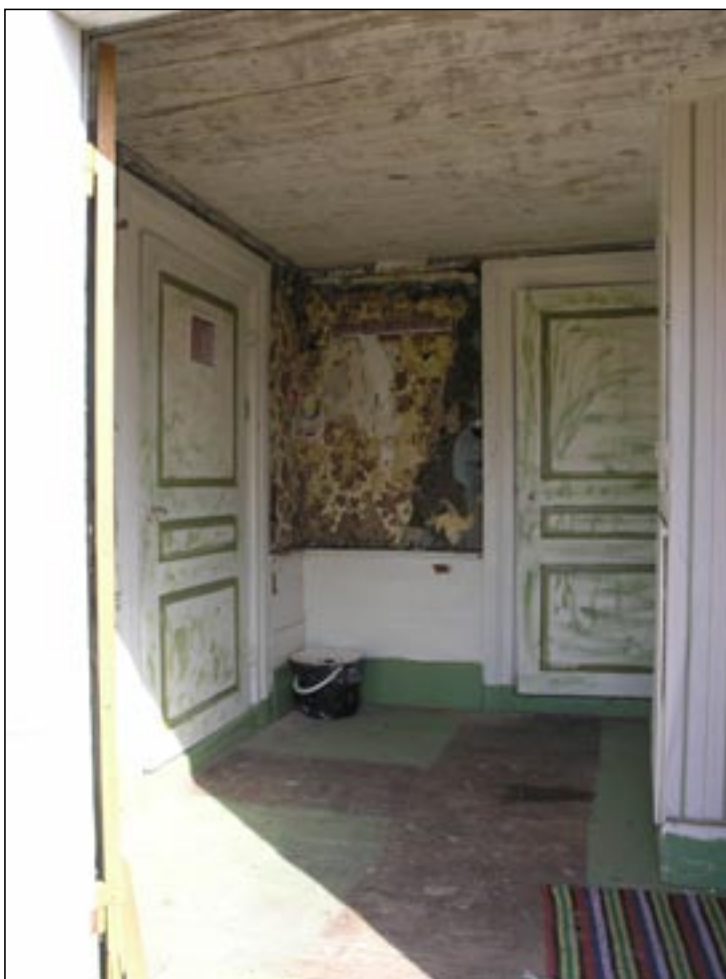
Bildbeteckning: lp2005-1453. Rum 01. Foto: Kersti Lilja 2006.

Innertak
Brädtak, vitlimmat.

Övrigt
Skåp samt trappa upp till vinden bakom tapetdörr av bräddörr med naror.

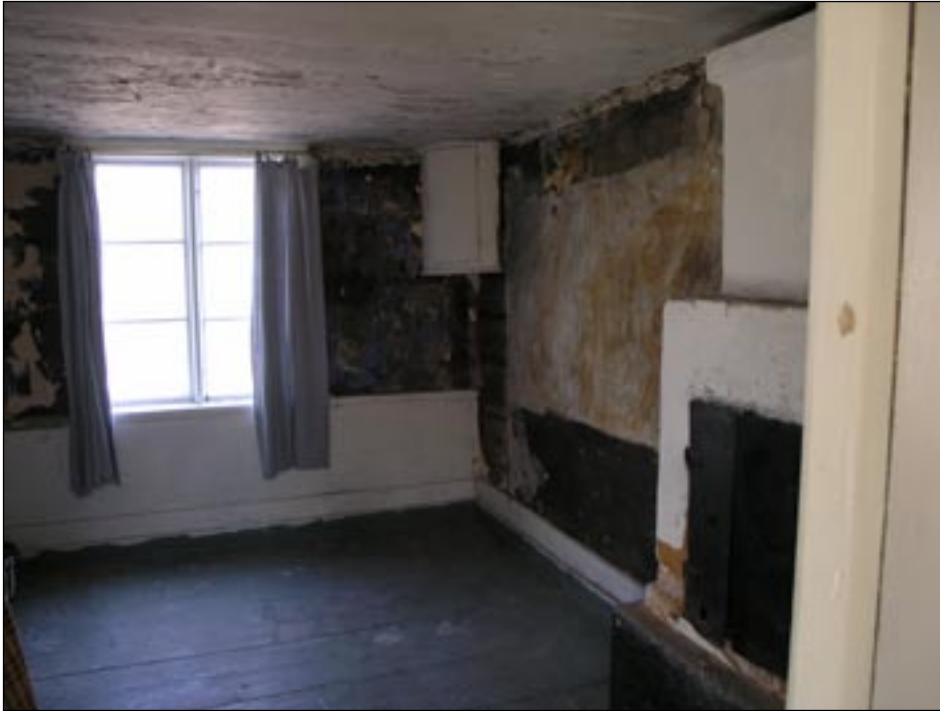
Bildbeteckning: lp2005-1455. Rum 03. Foto: Kersti Lilja 2006.

Tak
Brädtak, vitlimmat.

Eldstad
Tegel kakelugn, vitlimmad.

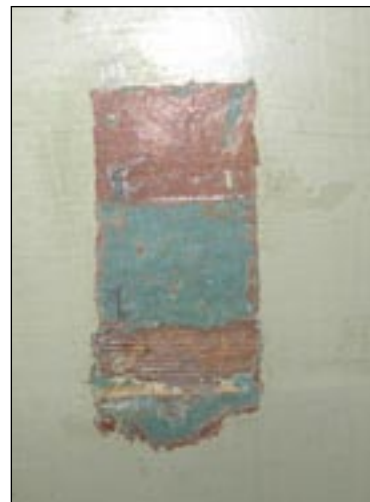
*Bildbeteckning: lp2005-1459.
Framtagen färgtrappa på vägg rum
01. Foto: Kersti Lilja 2006.*

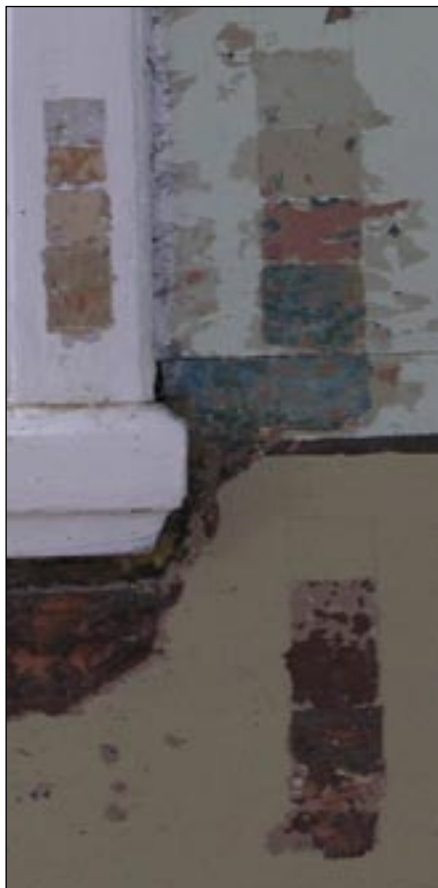
1. Rödbrun linoljefärg.
2. Mörkgrön linoljefärg.
3. Rödbrun linoljefärg.
4. Rosabeige linoljefärg.
5. Beige alkydoljefärg.

Bildbeteckning: lp2005-1460. Framtagen färgtrappa på köksvägg. Foto: Kersti Lilja 2006.

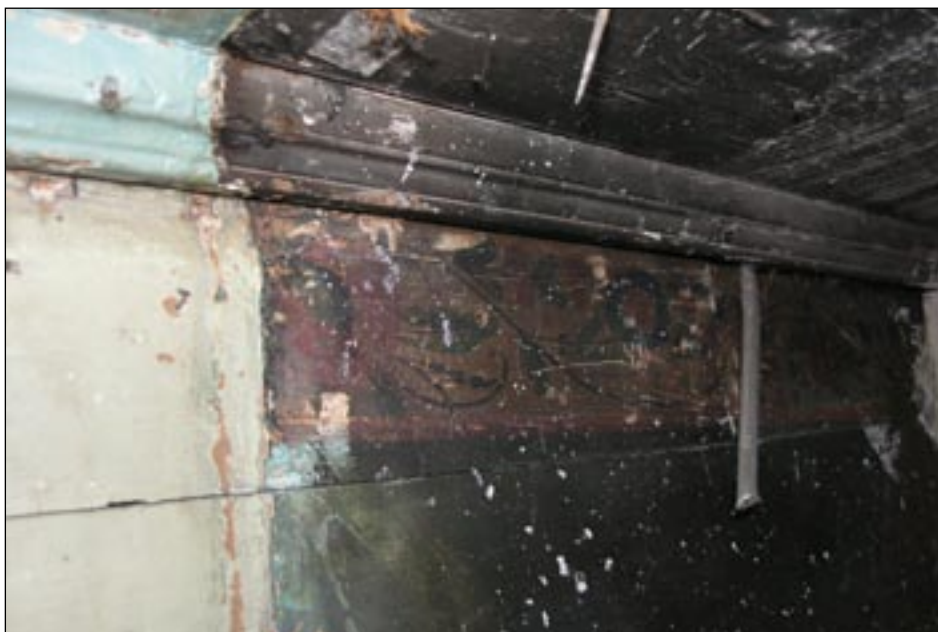
Bildbeteckning: lp2005-1461. Rest av ursprunglig målad bård norr om den murade spiskåpan, i kökets nordöstra del. Foto: Kersti Lilja 2006.

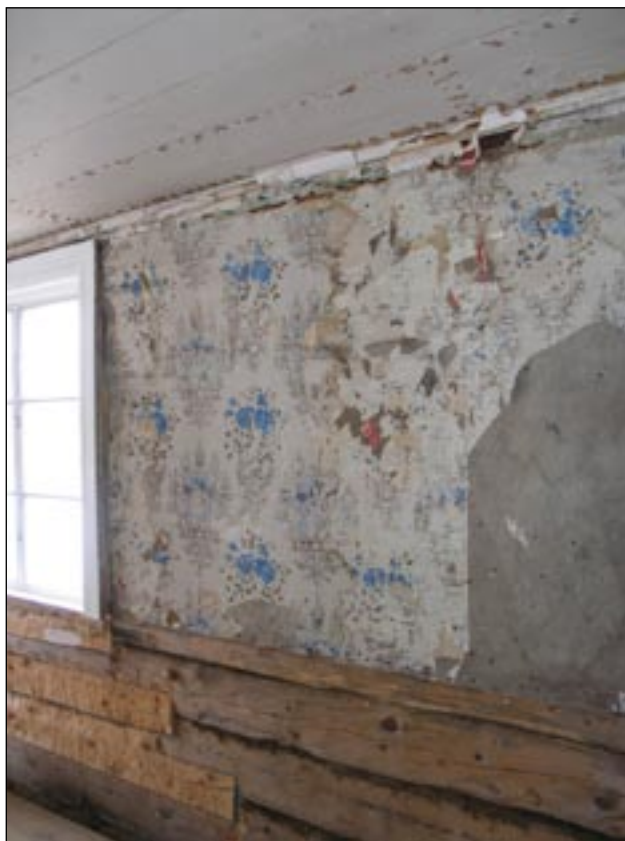
Bildbeteckning: lp2005-1462. Rester av ursprunglig salstapet på segelduk. Foto: Kersti Lilja 2006.

1. Timmerväggarna är vävspända med återanvänd segelduk.
2. Stormönstrad tapet i tidig renässansstil eller blandstil vilken uppsattes vid byggnadens uppförande. Renässansstilen var en vanlig tapetstil till salar vid den här tiden. Tapetlagret är mycket tunt och en del av trycket har följt med då ovanpåliggande tapetklister borttogs. Säkerligen har tapeten haft bruna velouteringar. Tapeten har en ljus bottenfärg med mönster i huvudsakligen blått och lite gult. Den tillhörande bården utgjordes av en blomsterslinga i grönt, och gult på ljus botten. Bården som är velouterad i två bruna nyanser var drygt femton cm bred och klistrad över taklisten.
3. Nästa lager utgörs av tidningspapper vilket underlättar dateringen av nästa tapetlager eftersom året 1891 står på ett ställe.

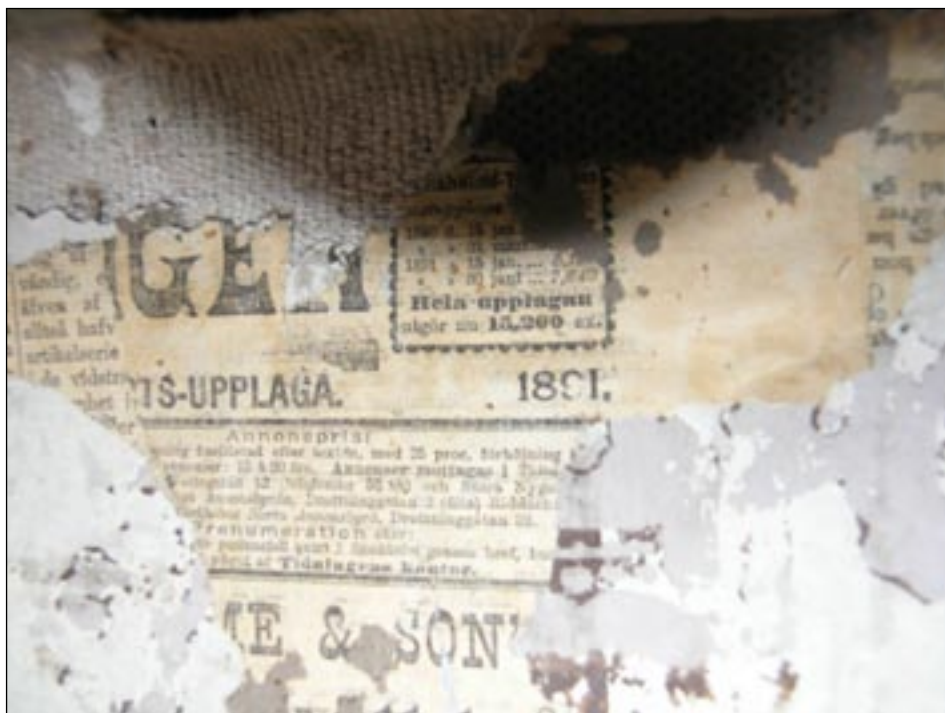
Bildbeteckning: lp2005-1463. Uppklustrad tidnings sida i salen, rum 05 med året 1891.
Foto: Kersti Lilja 2006.

4. Nästa tapetlager är följaktligen uppsatt år 1891 eller ett par år därpå. Tapeten är stormönstrad på brun bottenfärg med blomsterslingor och druvklasar i svart, gult och turkost. Över hela tapeten ligger ett svart raster. Mot taklisten sitter en tunn bård i rött och svart.
5. Mörkt röd tapet med stiliserat mönster i guld. Närmast taklisten löper en ca 10 cm bred bård i samma färgskala och med liknande mönster. Tapeten har troligen satts upp runt 1900.
6. Tritexskivor.
7. Ett lager ljusa tapeter (har ej undersökts då de nu är borttagna).

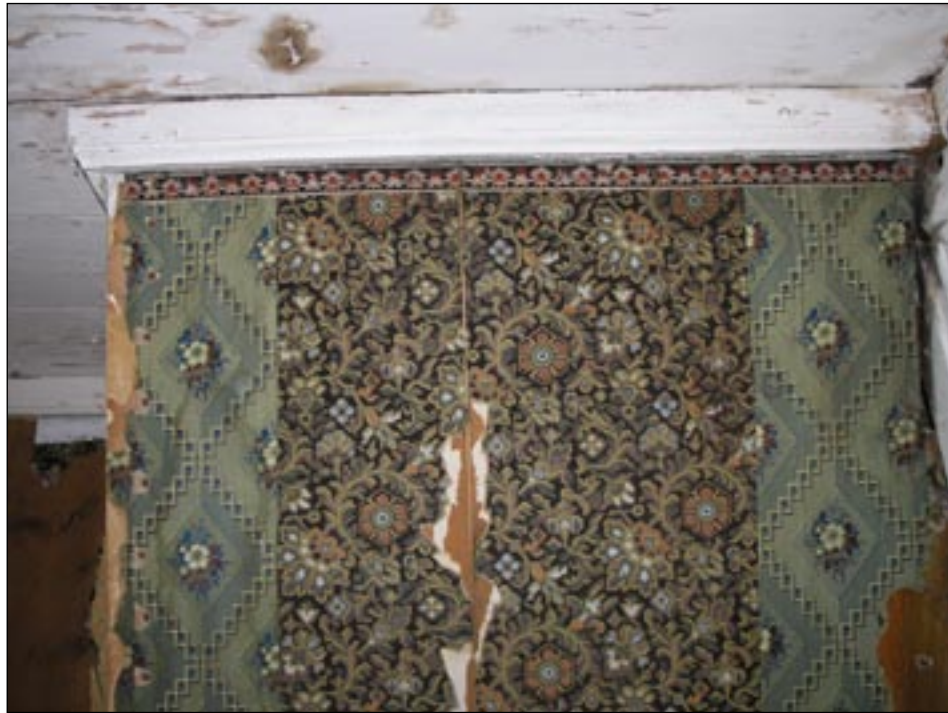
Bildbeteckning: lp2005-1464. Två olika tapeter, uppsatta vid samma tidpunkt, vid sidan av varandra och med samma bård mot taklisten, rum 2. Foto: Kersti Lilja 2006.

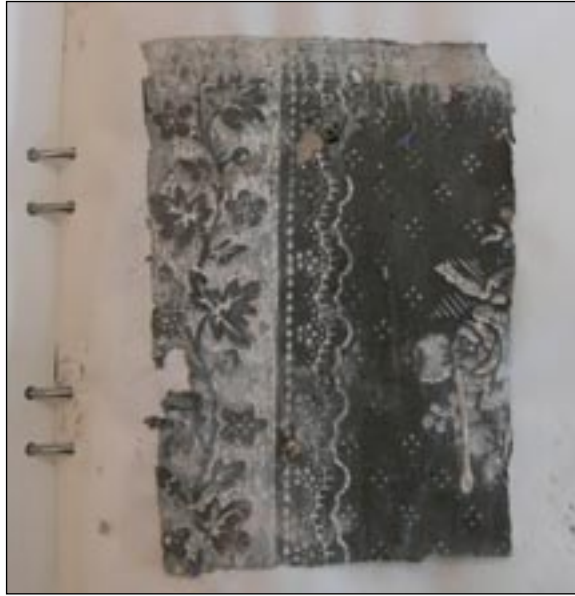
1. Grov linneväv, fd segelduk
2. Handtryckt tapet, 1780 –1800. Blå genomfärgad papp med blommönster i vitt limfärgstryck. Tunn tryckt bård mot tak. Samma tapet som i rum 03 (se bild på sid 46).
3. Nyrenässanstapet, 1850-tal? Brun, tryckt papperstapet.

Bildbeteckning: lp2005-1466. Rester av ursprunglig tapet i rum 01 och 03. Foto: Kersti Lilja 2006.

4. Nyrokoko, 1860-tal stormönstrad. Ljus botten med rött tryck.

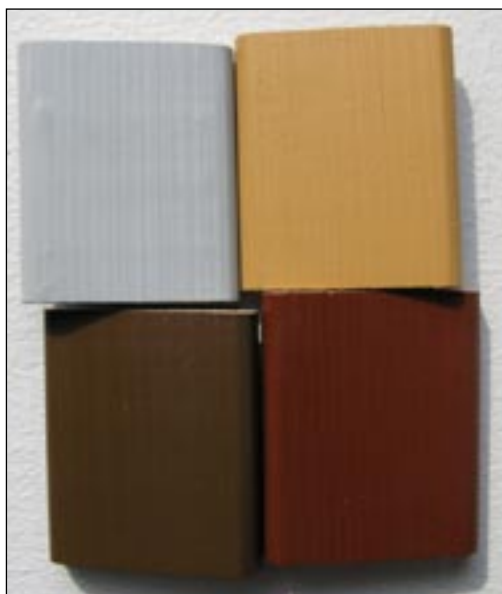
Bildbeteckning: lp2005-1467. Färgskala för snickeriinredning såsom foder, paneler, lister, dörrar och golv (delvis). Den grå färgen skiljer mellan mangårdsbyggnaden och flygeln (detta är flygelns grå färg). Foto: Kersti Lilja 2006.

Eftersom mangårdsbyggnadens snickeriinredning har ovanligt få färglager och de flesta utgörs av tunna linoljefärgslager, behöver de inte skrapas. Tidigare färglager utgör värdefulla tidsdokument för framtiden. Det bör räcka med att snickerierna tvättas och att ytan ruggas upp med ett fint sandpapper innan ommålning. Eventuella skador kan spacklas. I färgvalen föreslås en återgång till ursprunglig färgsättning. Angivna färgbeteckningar hänvisar till beteckningar i Linoljefärgsprovsmeningen, Linoljefärg 2003. Ottossons färgmakeri har linoljefärg i föreslagna färger.

Insidan av mangårdsbyggnadens fönsterytterbågar målas, liksom de lösa innerbågarna, med guldockra linoljefärg, 2A-94. Fönsterkarmen, målas i samma färg som de invändiga snickerierna, Ljusgrå linoljefärg, bruten med bensvart, 7A-98.

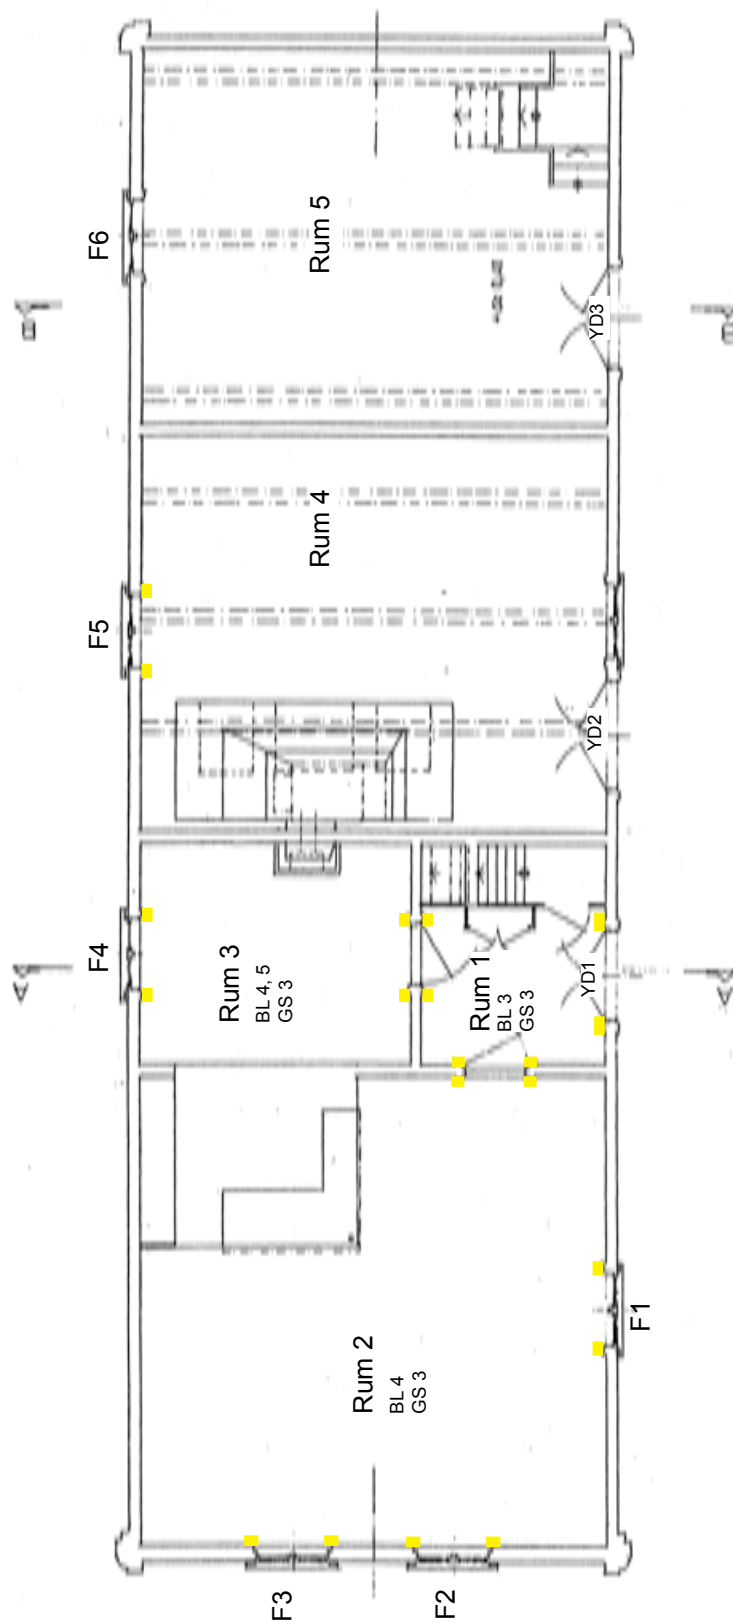
Uppmåtningsritning flygelbyggnad, bottenvåning med markerade foder. Ritning-
sunderlaget är utfört av B. Ewertz Arkitektkontor, 2005.
