ÖSMO KYRKA

Murverksdokumentation

Rapport 1994:17

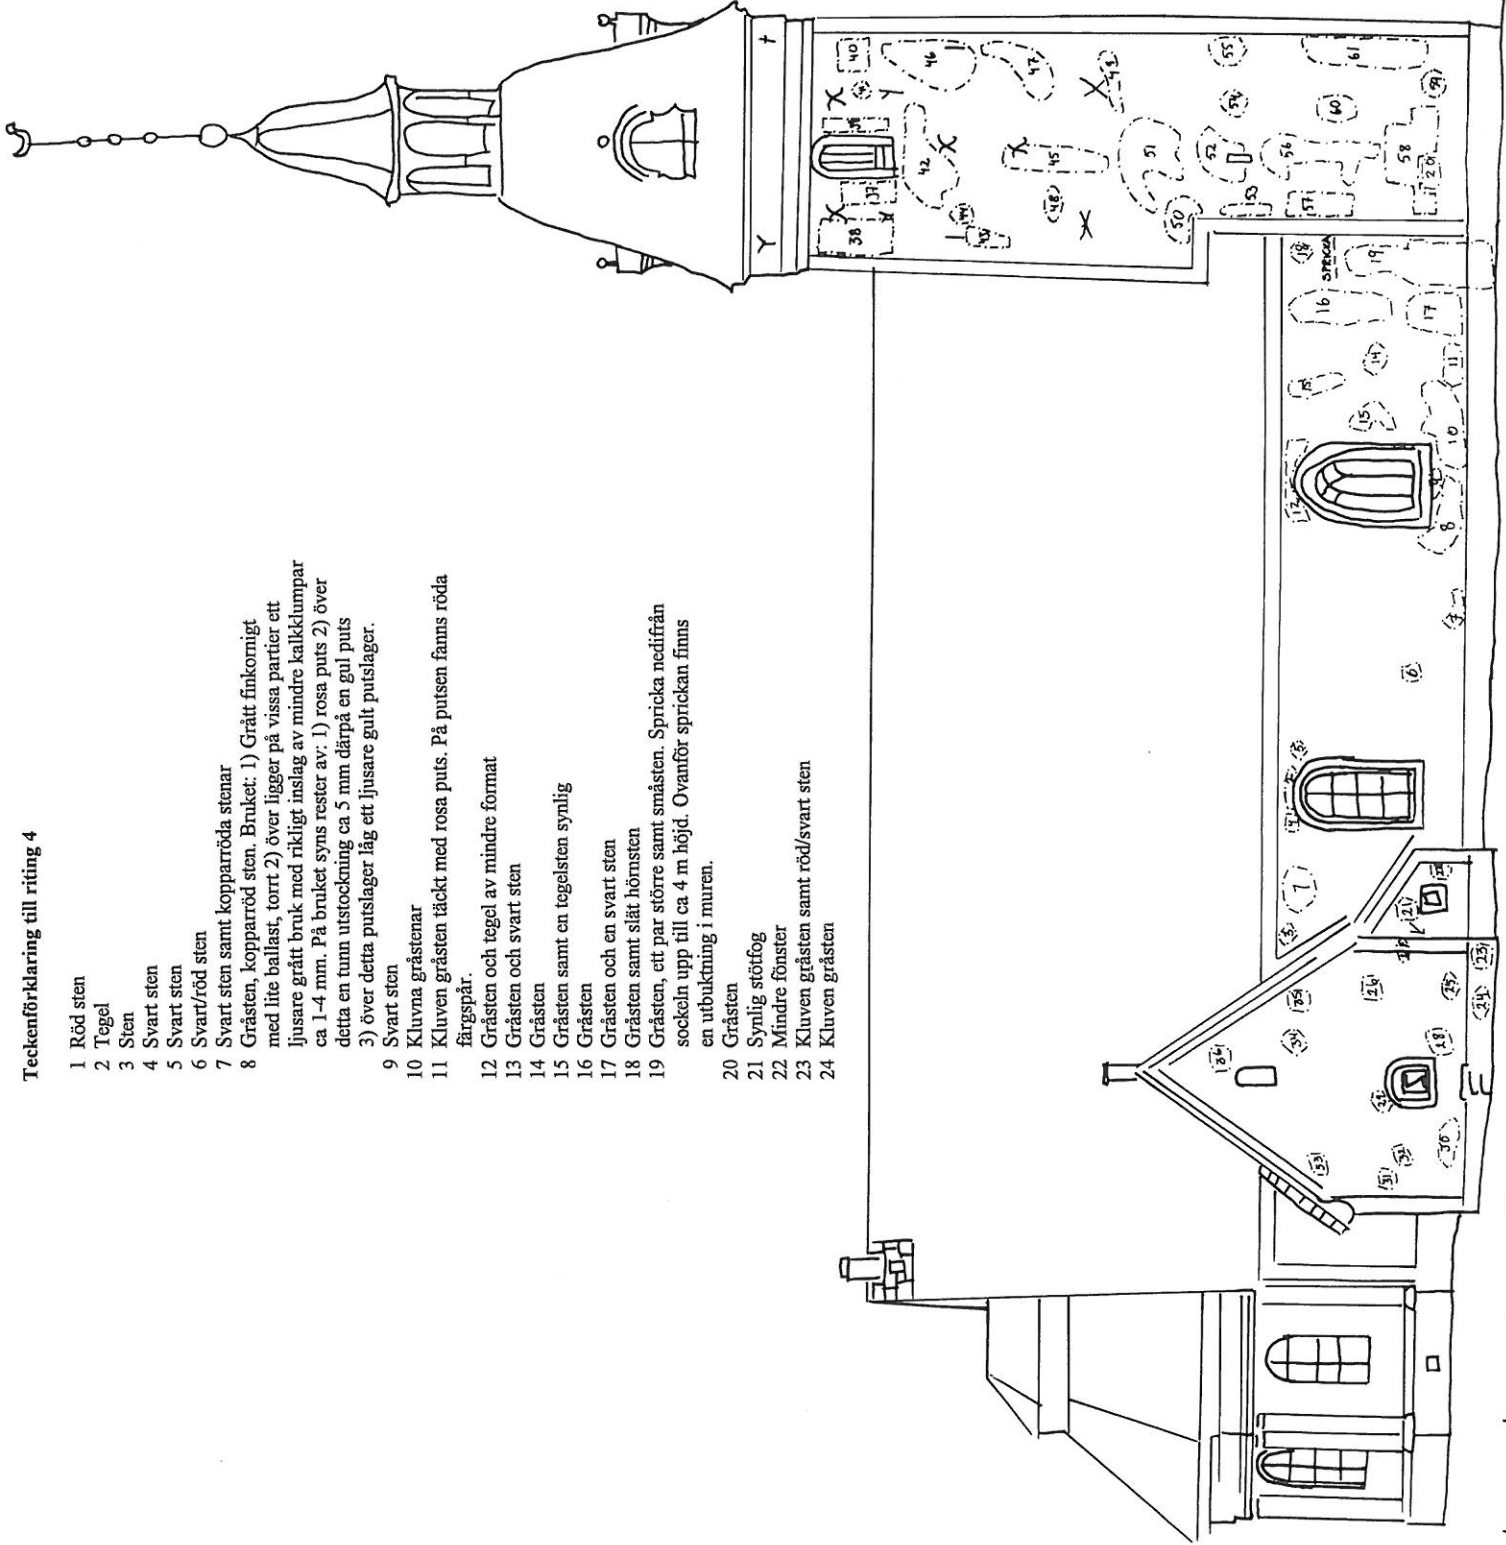
- 25 Svart sten
- 26 Svart sten
- 27 Grå tillhuggen sten
- 28 Tegel runt fönster samt mindre gråstenar
- 29 Mindre gråsten
- 30 Kljuven gråsten
- 31 Svart sten

- 32 Svart sten
- 33 Svart sten
- 34 Kljuven gråsten
- 35 Kljuven gråsten
- 36 Kljuven gråsten
- 37 Tegel samt sten mellan dessa finns en spricka.
- 38 Tegel
