Skarpsundby

Kulturhistorisk dokumentation av en äldre mangårdsbyggnad inom fastigheten Skarpsundby 3:2, Kårsta socken, Vallentuna kommun.

Rapport 2008:13

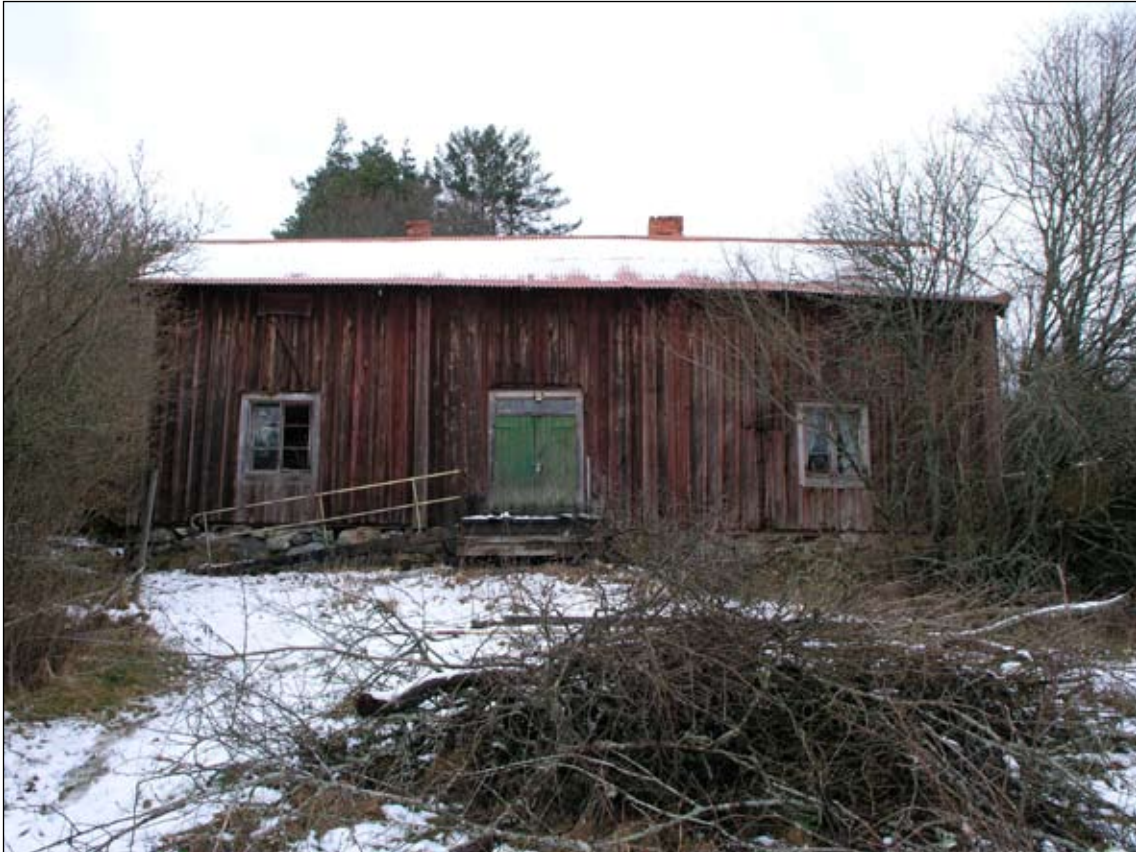
Fig 14. Fasad med entredörr och två fönster mot söder. Bildnr Lp 20080717.

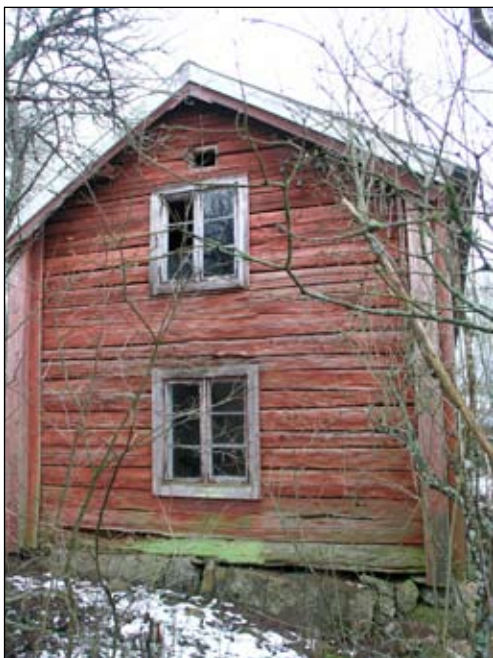
Fig. 15. Byggnadens östra gavel med två fönster och timmerstommen. Bildnr Lp 2008018.

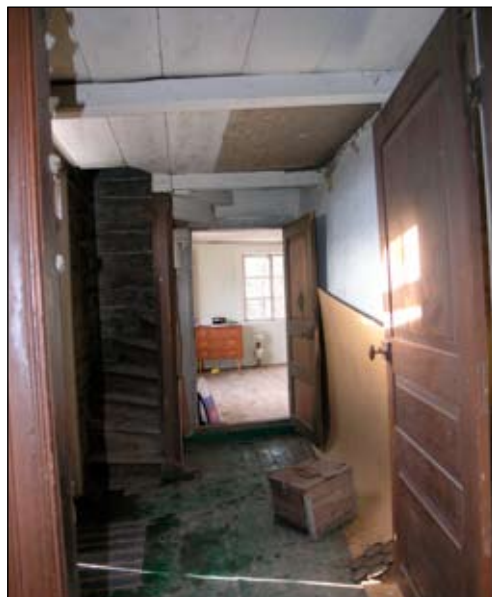
Pappspända väggar med flera tapetlager som har målats över med vit färg. I hörnet vid trappan är timmerväggen bar och omålad.

Brädtak vitmålat med limfärg. I taket finns en lucka av bräder till övervåningen. Tre takbjälkar med avfasade kanter.

Fig. 18. Förstugan sedd från köket. Bildnr Lp 20080721.

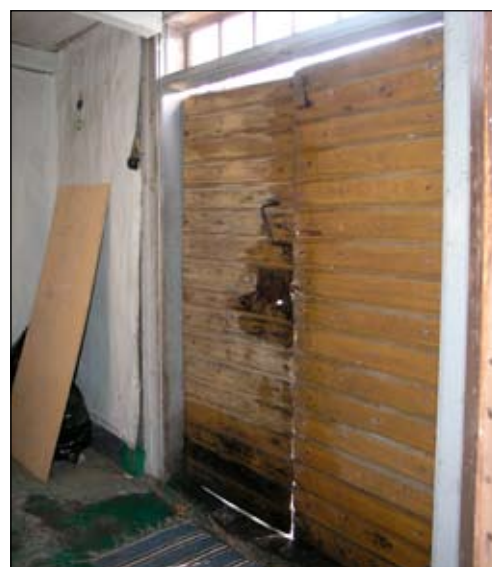
Entrédörren: Den består av en utåtgående pardörr av bräder. Insidan är klädd med liggande, profilerad träpanel som är ådringsmålad i gul linoljefärg, färgkod guldockra S4040-Y20R. På insidan sitter en typ av fällbomslås samt ett draghandtag i järn.

Fig. 20. Entrédörrens insida. Bildnr Lp 20080723.

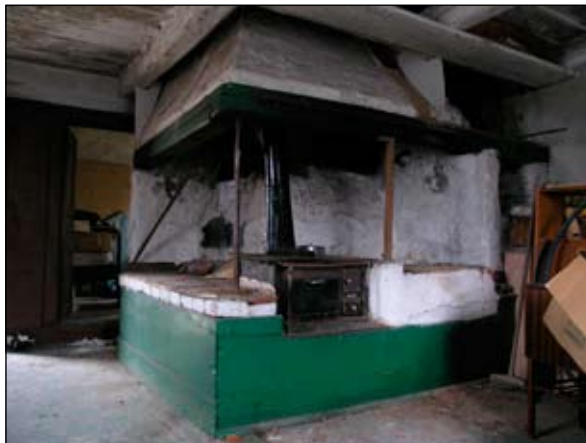
I köket finns en stor murad, vitkalkad spis som är fodrad nertill med grönmålade bräder. Den murade spiskåpan vilar på en grönmålad träbjälke som stöds i yttersta hörnet av ett järnstöd. I den murade spisen står en järnspis. Mot den norra väggen finns en diskbänk med rosamålade luckor framtill.

Fig. 21. Spisen i köket. Bildnr Lp 20080724.

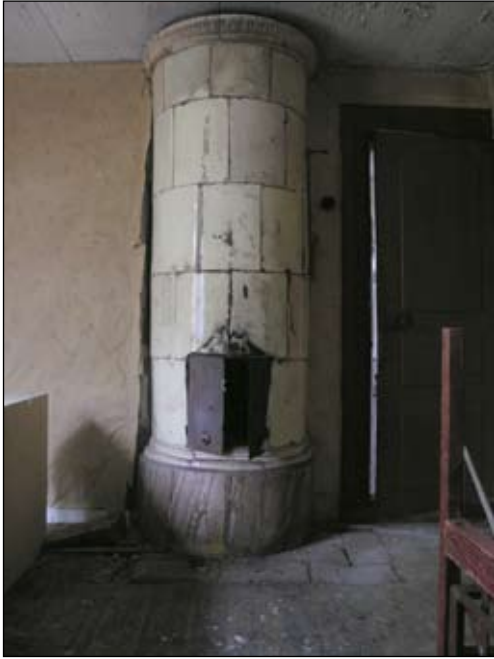
Fig. 23 Kakelugnen i kammaren. Bildnr Lp 20080726.

I kammaren finns en rund kakelugn, delvis inbyggd vid väggen mot köket. Slätt kakel i gulgrön kulör, omönsttrat. En äggstavlist pryder kransen upptill, som är lite utställd. En profilerad list nertill samt kakelugnens bas har kakel med marmoreringsmönster. Plåtluckor.

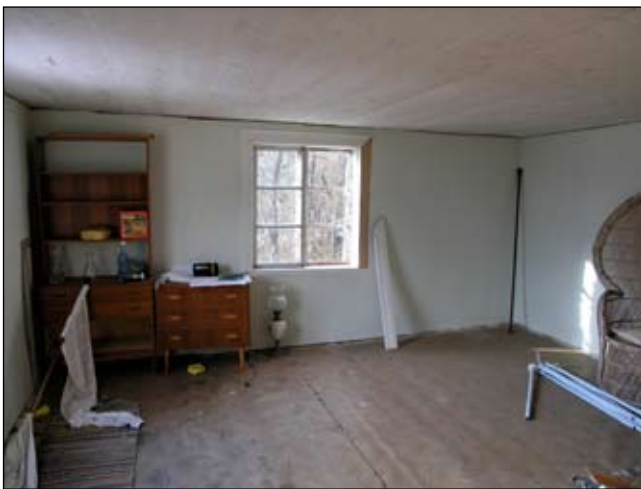
Fig. 24. Stugan med fönstret som vetter mot öster. Bildnr Lp 20080727.

Tvåluftsfönster med spröjs, tre rutor per luft. Vitmålade profilerade bågar. Ytterbågarna har ett äldre färgskikt i en rödbrun kulör. Fm 2, vitmålade. Fönster- och stormhaspar.

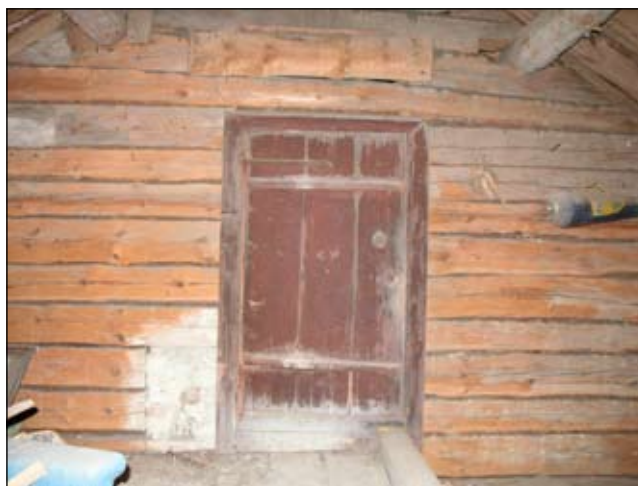
Fig. 26. Hallen i övervåningen med dörren till vinden. Bildnr Lp 20080729.

Dörr till vind: Bräddörr, brunmålad med naror och bandgångjärn på smidda hakar. Färgsättningen är bestämd till linoljefärg, färgkod mörk ocker S7020-Y40R. Rund träknopp till handtag. Brunmålad karm.

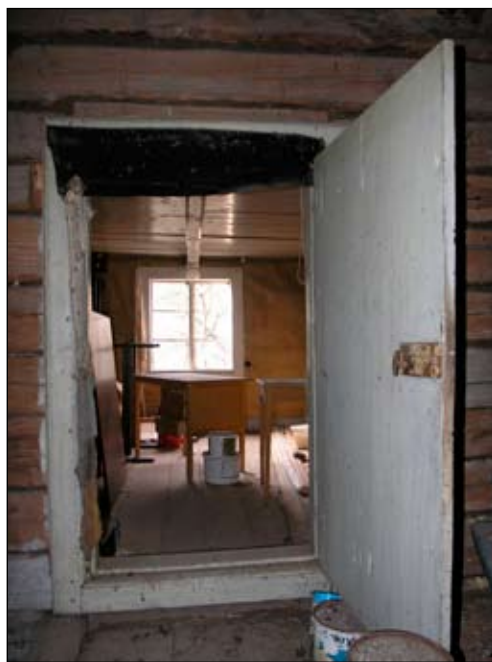
Pappspända väggar som är tapetserade med en gulgrön-mönstrad tapet med bård, 1940-tal. Skorstensstocken med plats för eldstad finns vid den västra väggen med putsad, vitmenad mur, utkragande från vägglivet.

Fig. 29. Kammaren i övervåningen sedd från hallen. Bildnr Lp 20080732.

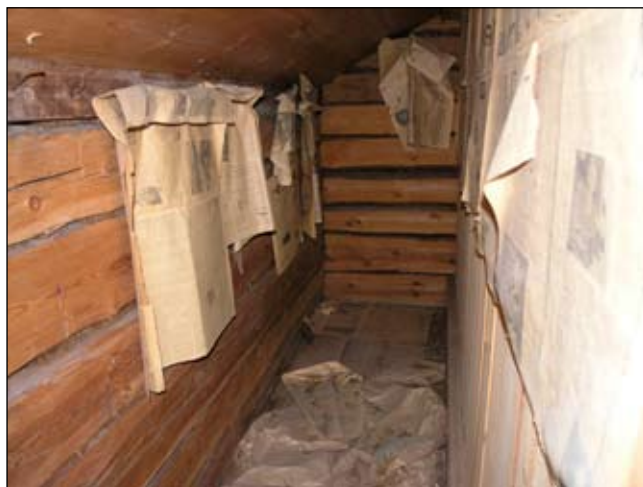
Kammaren har en kattvind vid den södra väggen. Utrymmet har en bräddörr som har tapetserats mot kammaren. Motstående sida av kammaren är inte undersökt.

Fig. 30. Kattvinden vid kammaren. Bildnr Lp 20080733.
