Antikvarisk kontroll vid restaurering av jordkällare, Kårnäs 1:1, Kårnäs by,
Ljusterö socken, Österåker kommun, Uppland

Lotta von Liewen Wistrand
Rapport 2008:42

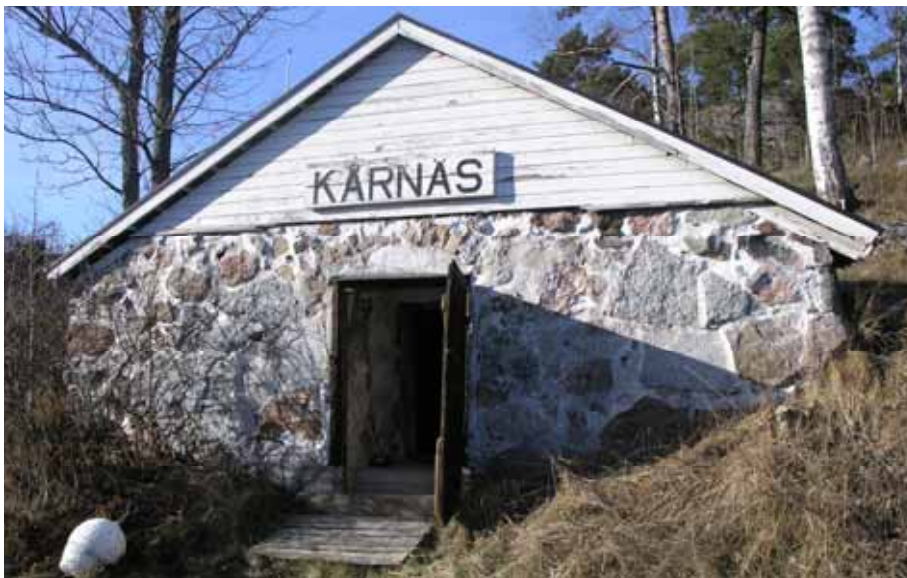
Kärnas jordkällare före restaurering. Foto Andreas Lindblad, Stockholms läns museum, 2008

Renoveringen av jordkällaren har omfattat byte av rötskadad takkonstruktion och omläggning av taktegel. Vidare har stenmurarna omfogats och källarvalvet genomgått. Åtgärder för att förhindra nya fuktangrepp har vidtagits bl a genom en sänkning av marknivån runt källaren.

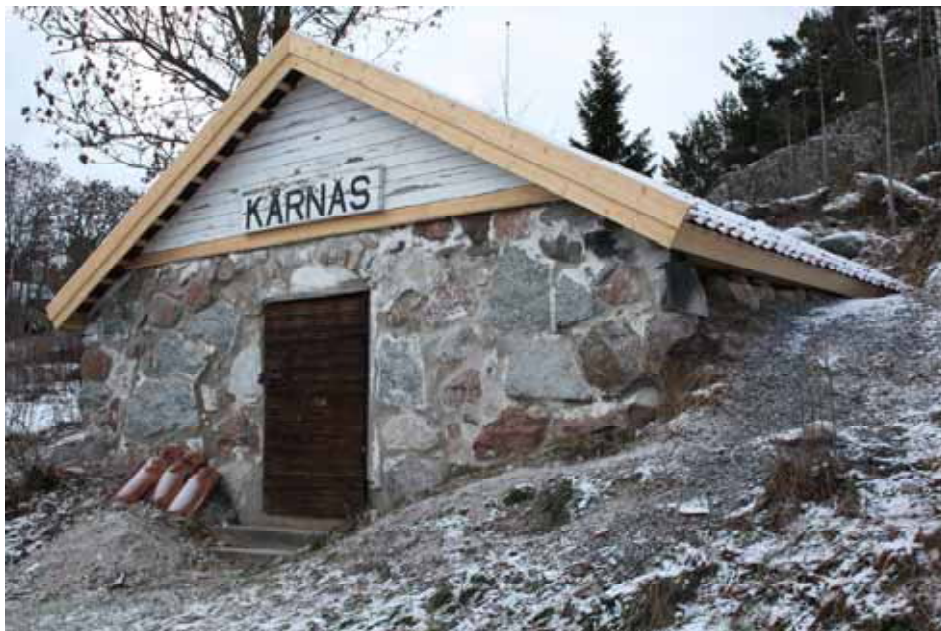
Kärnas jordkällare efter renovering. Foto Lotta von Liewen Wistrand, Stockholms läns museum, 2008

Den inre dörrkarmen – mellan svalen och källaren – har renoverats och kompletterats där virket varit dåligt.

I gavelröset mot stenvuren har den rötskadade vattbrädan bytts ut mot. Den nya brädan skjuter ut över murarna för att undvika vattenskador.
