# Norra Stavsudda 2:34, Mellangården

Antikvarisk kontroll vid renovering av loge och snickarbod, Mellangården,  
Norra Stavsudda 2:34, Möja socken, Värmdö kommun, Uppland

*Lotta von Liewen Wistrand*  
Rapport 2008:43

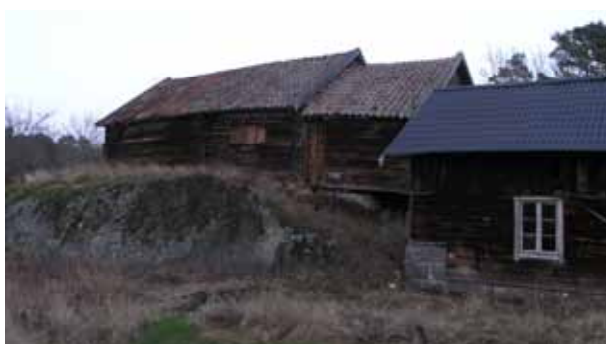
*T.v. Snickarboden, sammanbyggd med logens södra gavel, före renovering. T.h. Längan med bägge byggnaderna från väster. I förgrunden den något yngre ladugården. Foto Andreas Lindblad, Stockholms läns museum, 2008*
