Marum väderkvarn

Antikvarisk medverkan vid restaurering av väderkvarn i Marum, Marum 3:2,
Björkö-Arholma socken, Norrtälje kommun, Uppland

Gunilla Nilsson
Rapport 2009:34

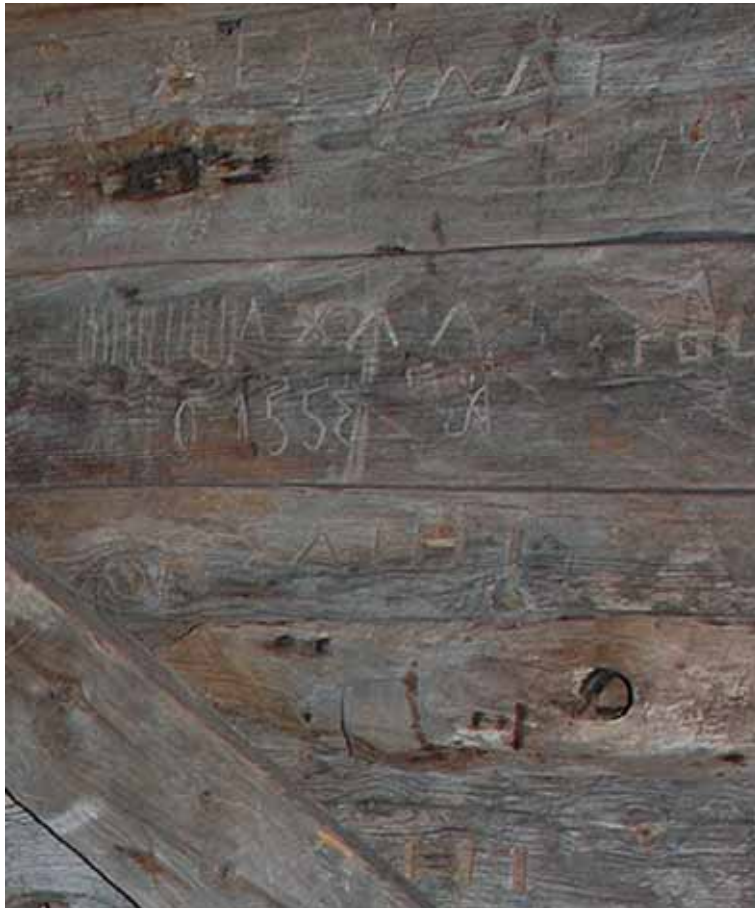
Quernens ursprungliga placering är okänd. Att det timrade kvarnhusets stockar är märkta med romerska siffror tyder på att quernen plockats ner och flyttats en eller flera gånger.

Att timmerstommen är uppmärkt med romerska siffror tyder på att kvarnen plockats ner och flyttats. Bildnr lp20090479

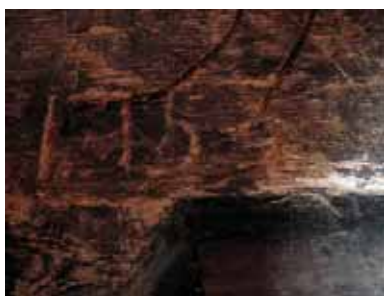
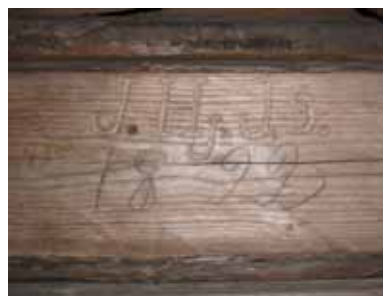
Årtalet 1753 inristat i en balk. Initialerna J. Hj. Js. inskurna i kvarnhusets timmervägg. Under står skrivet 1892 med blyerts. Bildnr lp20090480 och lp20090481

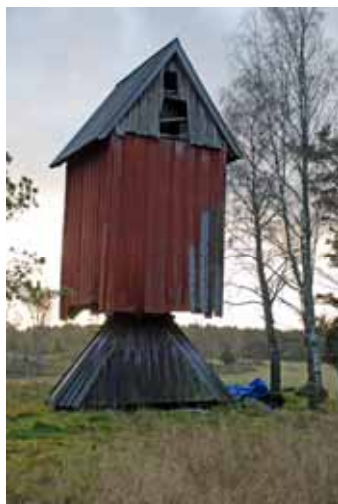
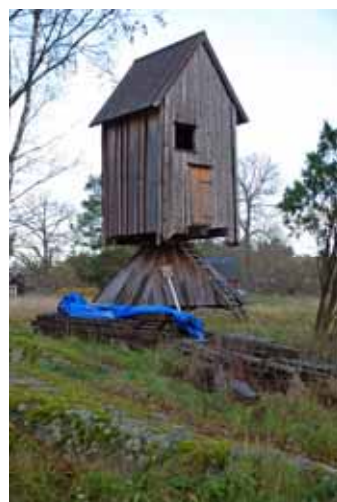
Björkö-Arholma Sjömannaförening påbörjade 1998 arbetet med att restaurera kvarnen. Den höll då på att förfalla helt på grund av uteblivet underhåll, bl a var taket, gångåsen och kvarnvingarna svårt angripna av röta. Marums kvarn beviljades statligt bidrag första gången 1999 då följande arbeten utfördes av såväl frivilliga krafter som lejda.

Kvarnen i november 2008 när planering av arbetet med nya vingar och ny gångås startat. Bildnr lp20090482 och lp20090483

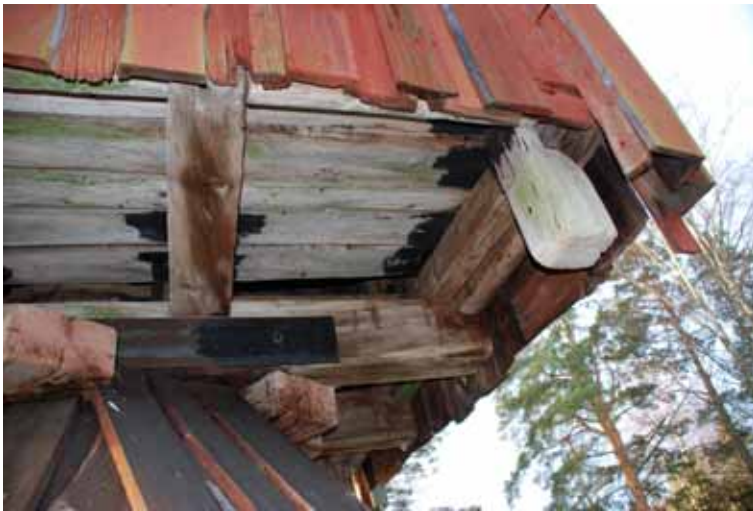
Kvarnhuse underifrån med bottenvåningens bjälklag. Bildnr Ip20090485

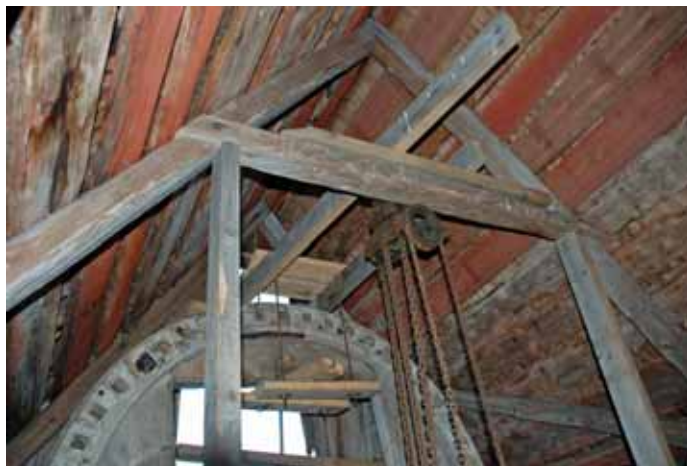
*Kronhjulets läge i övre delen av kvarnhuset.
Bildnr Ip20090488*

Kronhjulet har reparerats med nya balkar genom gångåsen och infästningar i kronhjulet med dymlingar. Samtliga femtio kuggar är nytillverkade av björk och inpassade i de gamla urtagen i kronhjulet.

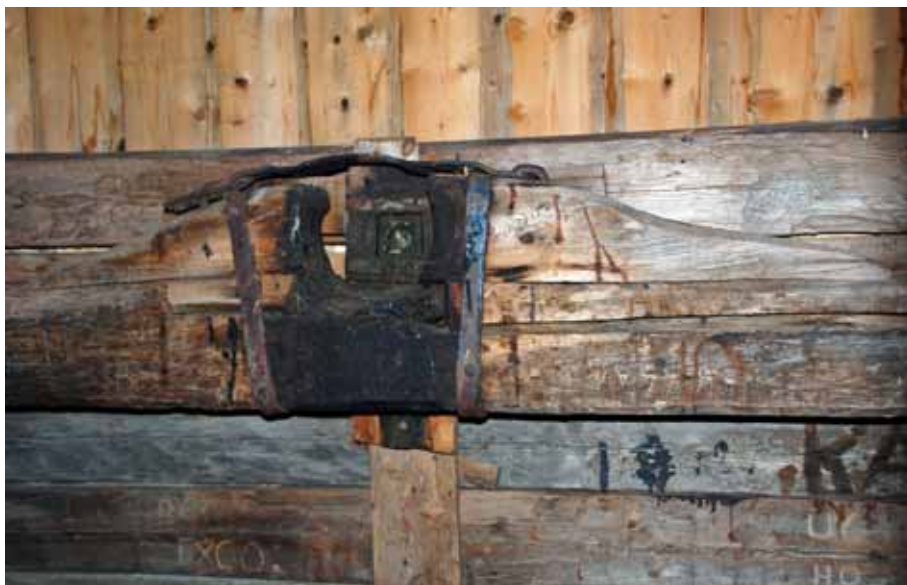
*Kraftigt järnbeslag på kvarnhusets bakre gavel för infästning av
gångsåsen vars bakre ände vilar i det s.k. lillagret.
Bildnr Ip20090490*

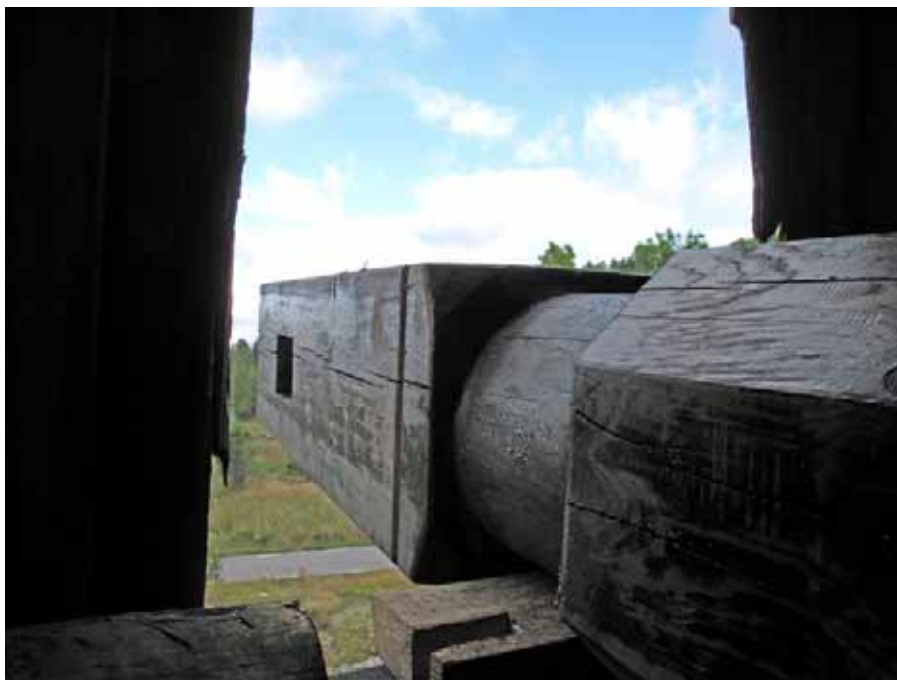
*Gångåsens rundsvavade lagring vilar i storlagret på kvarnhusets främre gavel. För bättre rörlighet användes förr bl a sniglar som smörjmedel.
Bildnr lp20090493*

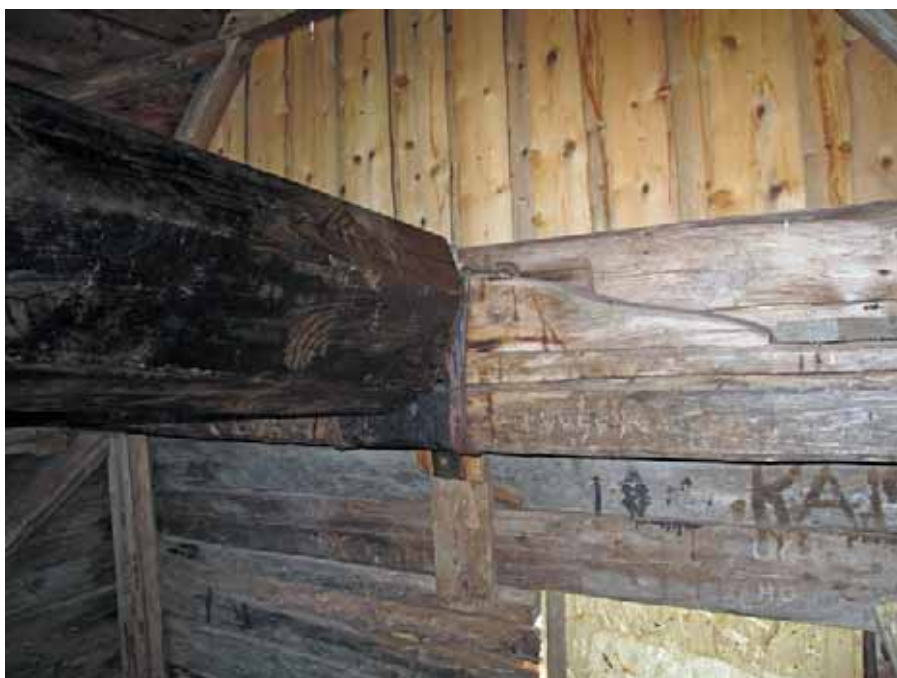
*Gångåsen vilar i det s.k. lillagret i kvarnloftets bakre gavel. Lillagret är försett med ett löstagbart överfall som förhindrar att gångåsen hoppar ur lagret.
Bildnr lp2009094*
