Förundersökning av fd komministerbostad på Björkbygård, Vallentuna socken, Vallentuna kommun, Uppland

Cecilia Pantzar
Rapport 2009:38

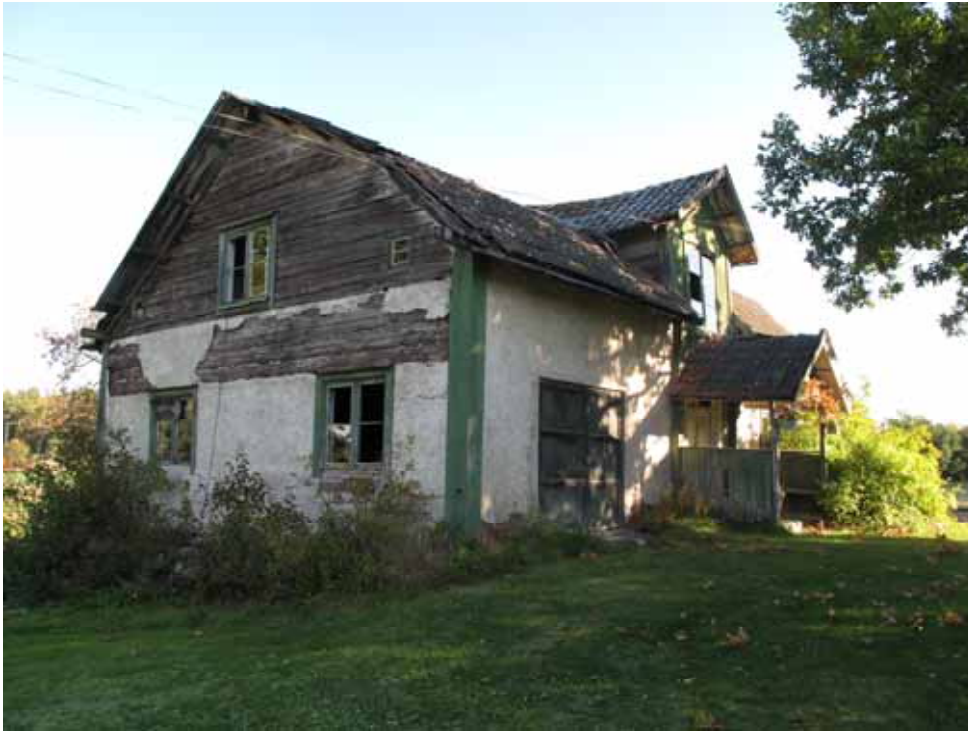
Byggnaden från sydväst. Bildnr lp20090503. Foto Cecilia Pantzar.

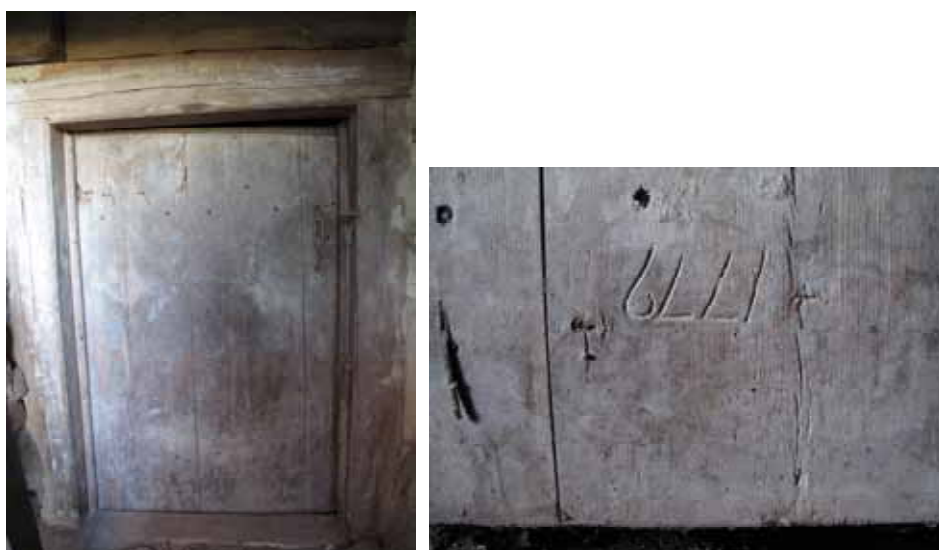
Källardörr och detalj av det inristade årtalet. Årtalet är som framgår av bilden upp och ner. De breda brädorna har fint skavd yta. Bildnr lp20090506 och lp20090507. Foto Cecilia Pantzar.

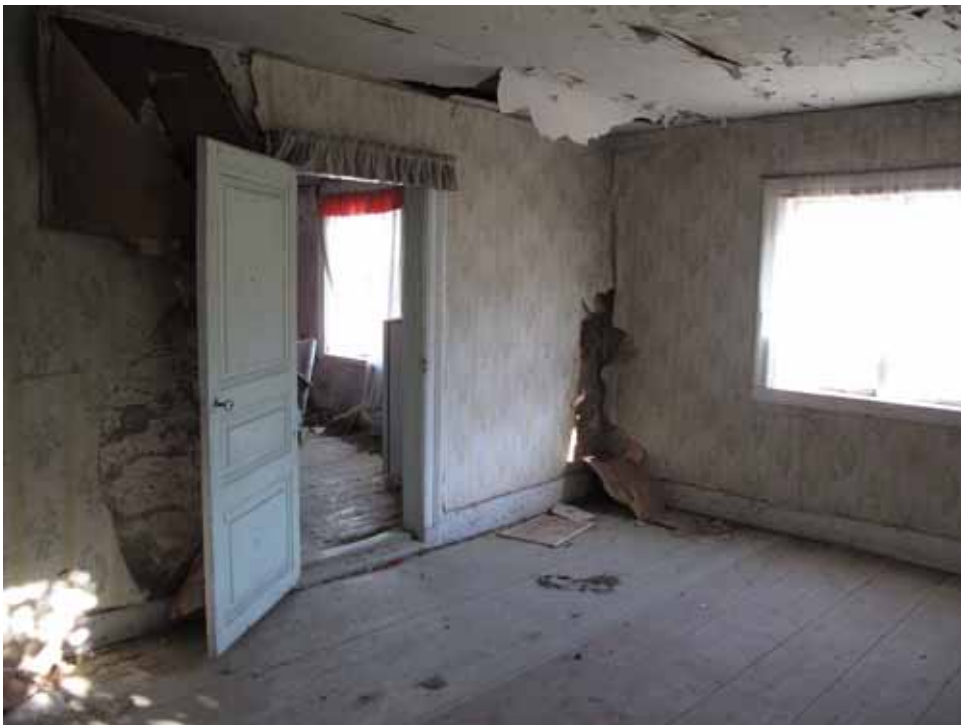
Rum 2 med köket i fonden. Bildnr lp20090517. Foto Cecilia Pantzar.

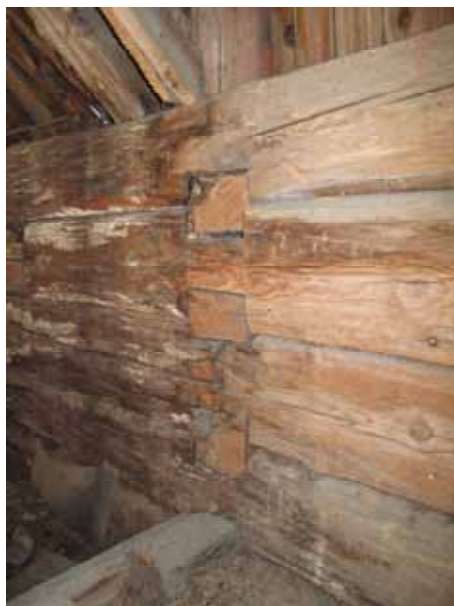
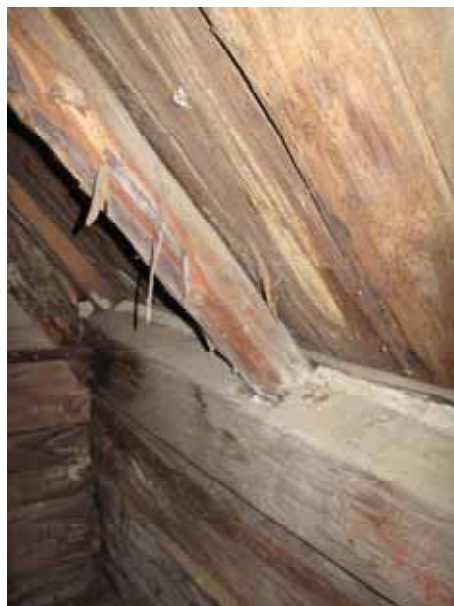
Tv. Hallens båda genomgående väggar bestod från början av samma antal stockvarv som husets långsidor. De tre övre stockvarven har i något skede blivit borttagna, troligtvis i samband med inredningen av de två vindsrummen. Th. Takets sparrverk ansluter till sydfasadens övre stockvarv i ett hugget hak. Bildnr lp20090527 och lp20090529. Foto Cecilia Pantzar.

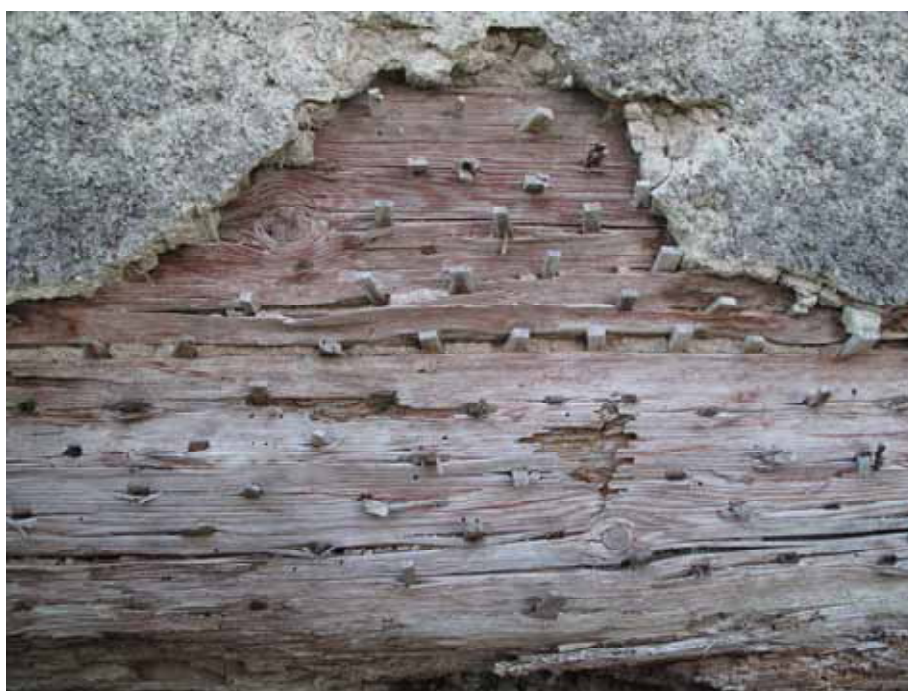
Fasaderna har tätt sittande träpluggar tillfogade i samband med att timmerväggarna blev överputsade med den i stora delar bevarade spritputsen. Lagg märke till den röda avfärgningen, spår efter färgsättning före putsens tillkomst. Bildnr lp20090505. Foto Cecilia Pantzar.

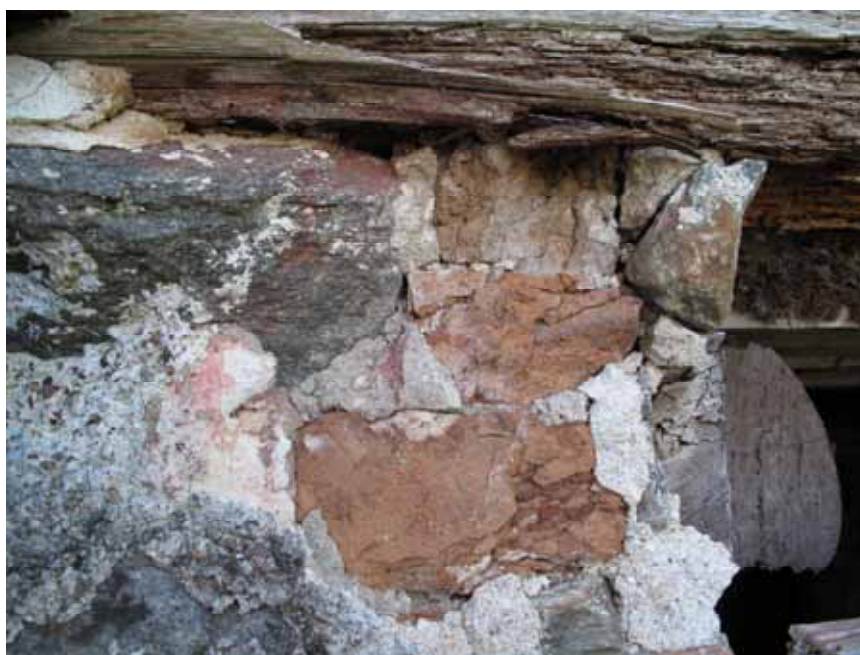
På norra långsidans sockel finns kvarvarande kalkputs med spår efter rosaröd avfärgning. Till höger skimtar ingången till källaren. Bildnr lp20090531. Foto Cecilia Pantzar.
