# Kungsängens kyrka

Antikvarisk medverkan vid renovering av norra och östra delarna av bogårdsmuren, Kungsängens kyrka, Kungsängens socken, Upplands-Bro kommun, Uppland

*Lisa Sundström*  
Rapport 2010:10

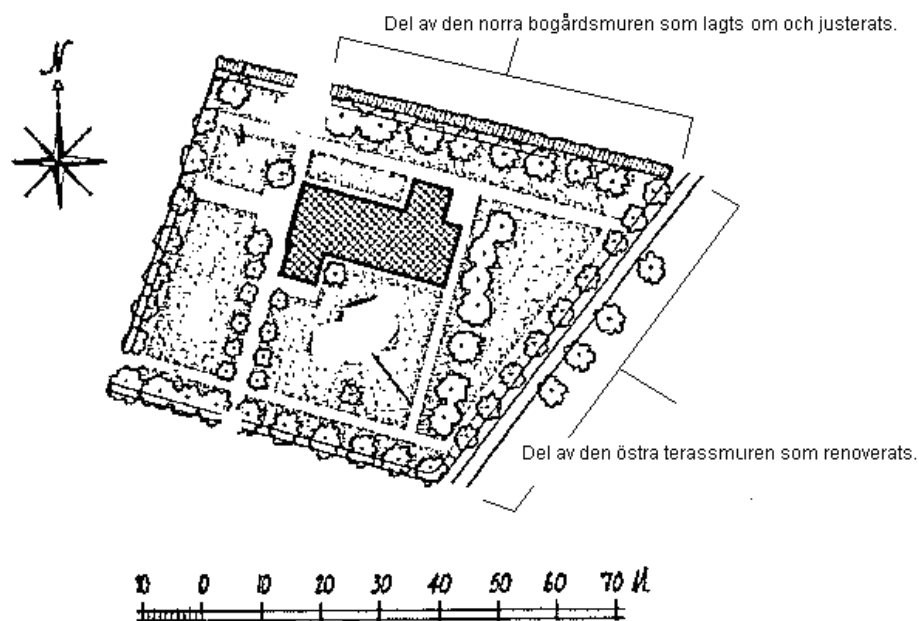
*Situationsplan utvisande de delar om bogårdsmuren som renoverats.*

Del av den norra muren, ca 34 m lång, 1,0 m hög och 1,50 m bred, hade delvis rasat och s k kilsten saknades. Ca 30 % av muren har plockats ned och lagts om samt kompletterats med ny kilsten.
