# Riala hembygdsgård

Antikvarisk medverkan vid renovering av loftbod, Riala hembygdsgård, Riala socken, Norrtälje kommun, Uppland

Rapport 2011:15

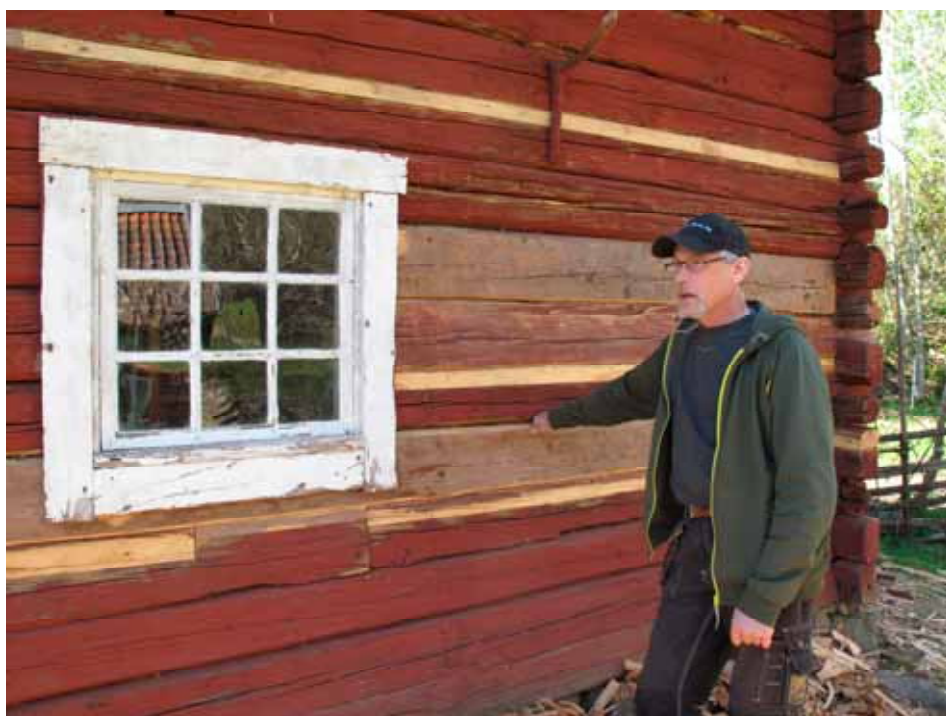
*Ola Lundqvist framför nordväggen vid slutbesiktningen i maj. Lp20110370.*

På nordsidan byttes ena halvan av varv X i sin helhet. Vid bytet användes begagnat timmer. Övriga lagningar utgör utvändig renhuggning av rötskadade delar och infällning av nytt timmer. Ilusningar infästes med skruvar som drogs in på djupet. Skruvhuvuden är redan nu till stor del dolda och kommer på sikt alltmer att omslutas av timmerytan.

Varv 4 lagades i överkant. Varv 5-8 och 10 lagades i sin helhet utvändigt.
