Solna kyrka

Antikvarisk kontroll vid teknisk förundersökning av fuktproblem, Solna kyrka, Solna socken, Solna kommun, Uppland

Gunilla Nilsson
Rapport 2010:19

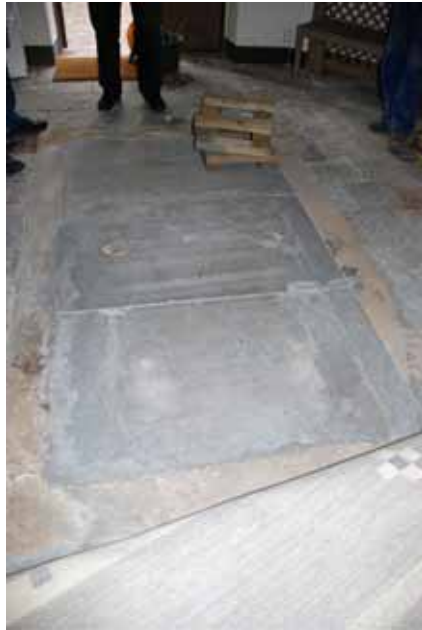
*Tv. Kalkstenshäll i tre delar i nordsyd.
Bildnr: lp20100252*

Den tredelade kalkstenshällen som täcker nedgången till kammaren är av senare datum. Vid något tillfälle har mittstenen skadats så att ena hörnet är avslaget och i två delar. Delarna har därefter fogats samman och spacklats över med flytspackel.

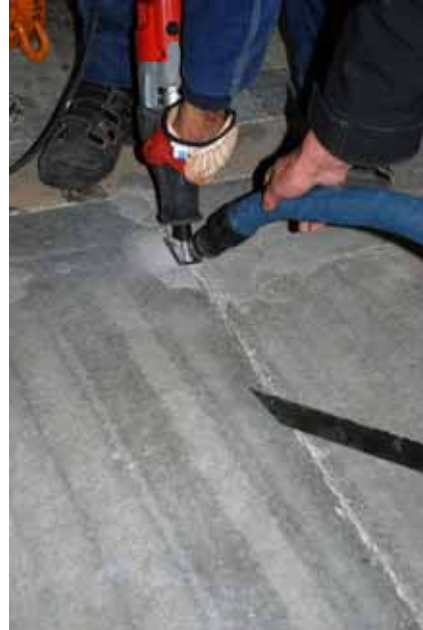
*Th. Fogbruket sågas längs fogen.
Bildnr: lp20100253*

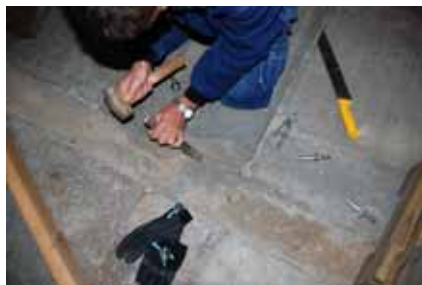
*Tv. Flytspackel på stenen mejslas bort.
Bildnr: lp20100254*

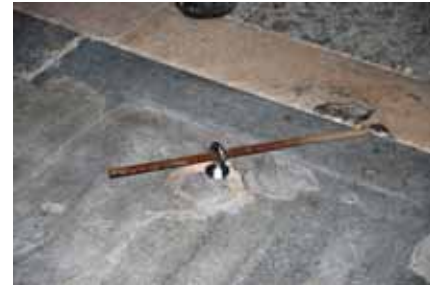
*Th. Expanderbult skruvas in i stenen.
Bildnr: lp20100255*

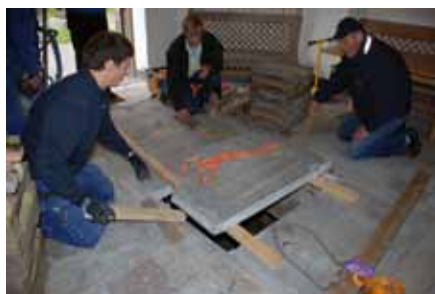
Kalkstenshällerna var delvis avjämnad med flytspackel som mejslades bort för att kunna såga längs fogen. Det visade det sig att mittstenens ena hörn var avslaget på två ställen. Expanderbult skruvades in och stenen lyftes med hjälp av domkraft.

*Mittstenen till kammaren har lyfts.
Bildnr: lp20100256*

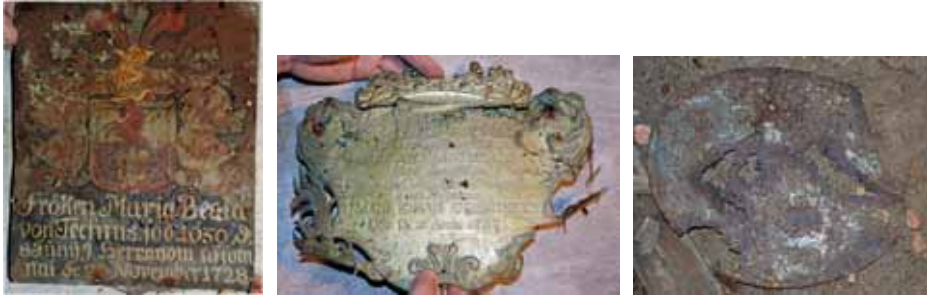
T.v. Kistplåt från 1728 över fröken Maria Beata von Technis. Bildnr: lp20100261
 T.h. Kistplåt från 1732 över Jacob Johan Ehrenswerd (?) Bildnr: lp20100262
 Längst t.h. Oidentifierad kistplåt från Langes gravkor. Bildnr: lp20100263

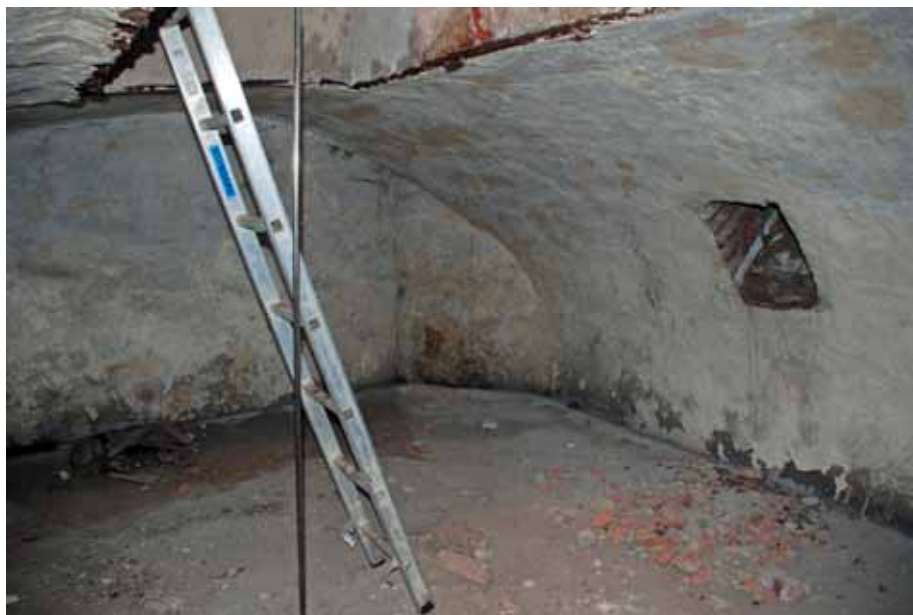
Gravvalv mot norr med avfasade hörn. Vid gaveln ligger namnplåtar från kistor. I tunnvalvets mitt finns en rektangulär öppning med nedgång till gravkammaren. Bildnr: lp20100265

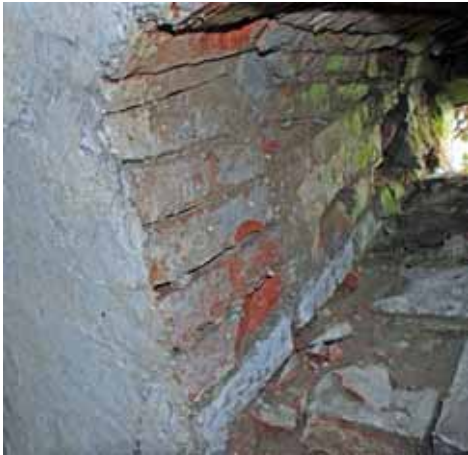
*Tv. Tegelmur i glugg mot öster.
Bildnr: lp20100267*

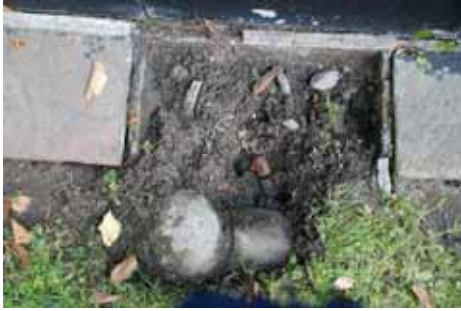
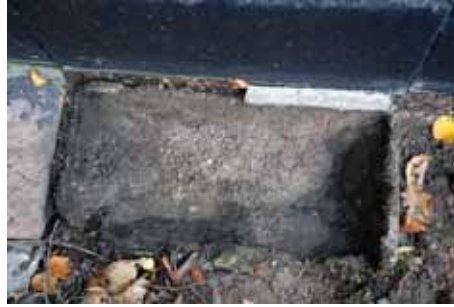
Plattor av sten lagda i en vagger av bruk med utjämmande grus och fogade med cement mellan plattorna och mot grunden. Bildnr: lp20100273 och lp20100274

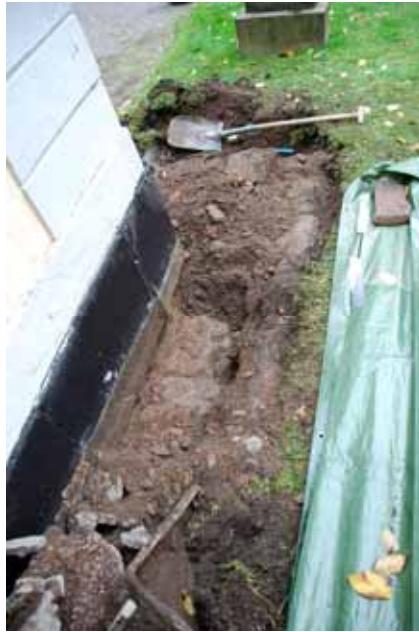
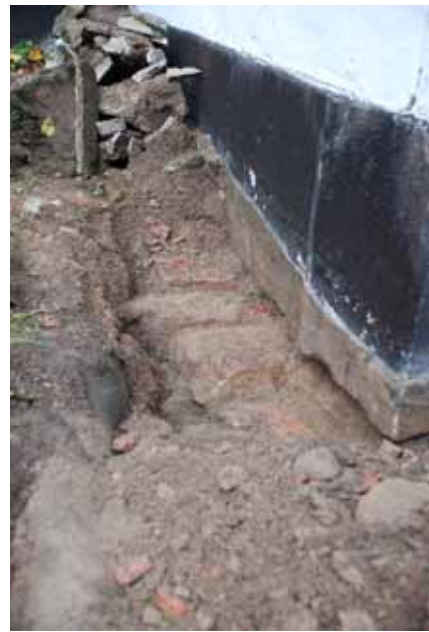
Vid förundersökningen påträffades byggnadskonstruktioner under grässvålen. Undersökningen övergick till att besiktiga gravkammaren innifrån och göra uppmätning av denna. Bildnr: lp20100277 och lp20100278

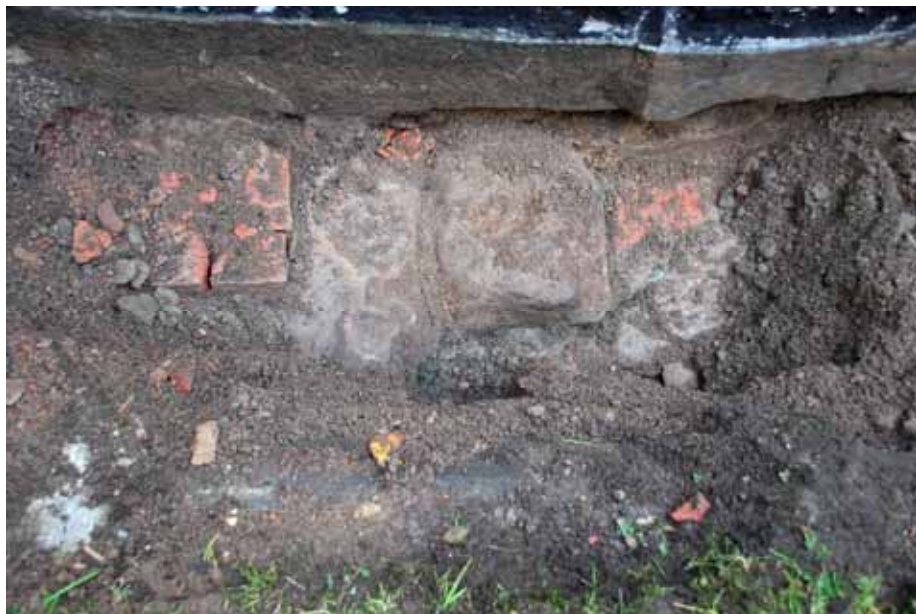
Ovansidan av gravkammarens valv i den del som ligger utanför gravkoret. Byggnaden ovan mark vilar direkt på valvet. I nedre kanten syns den ytligt liggande dag vattenledningen. Bildnr: lp20100279

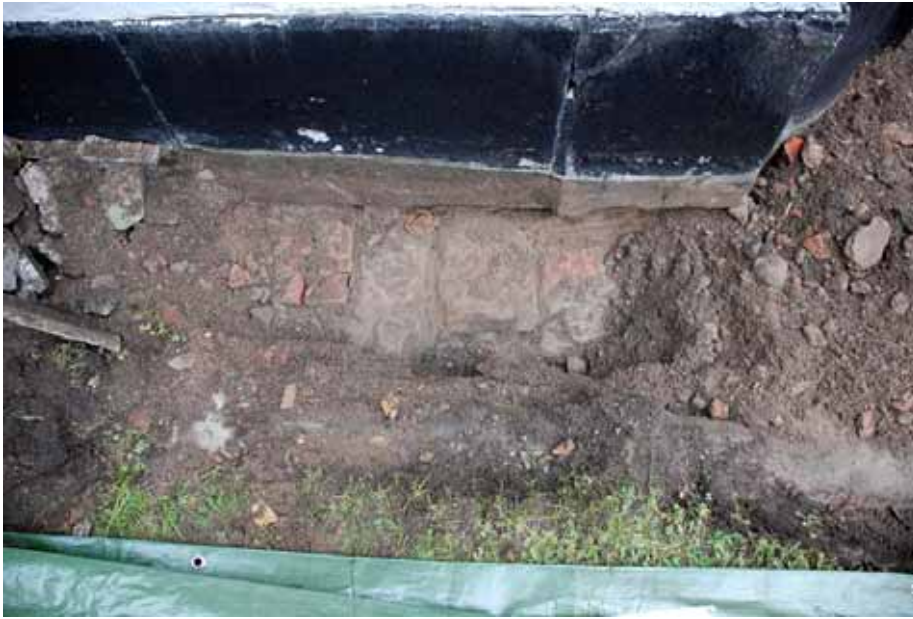
Frilagda konstruktioner och dagvattenledning. Bildnr: lp20100280

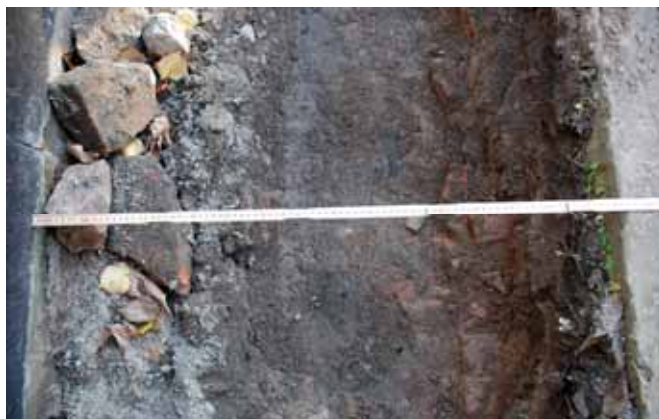
Gravvalvet kunde följas ca 85 cm utanför gravkorets västmur. Kammarens invändiga mått tyder på att den fortsätter under gravhällen. Bildnr: lp20100294

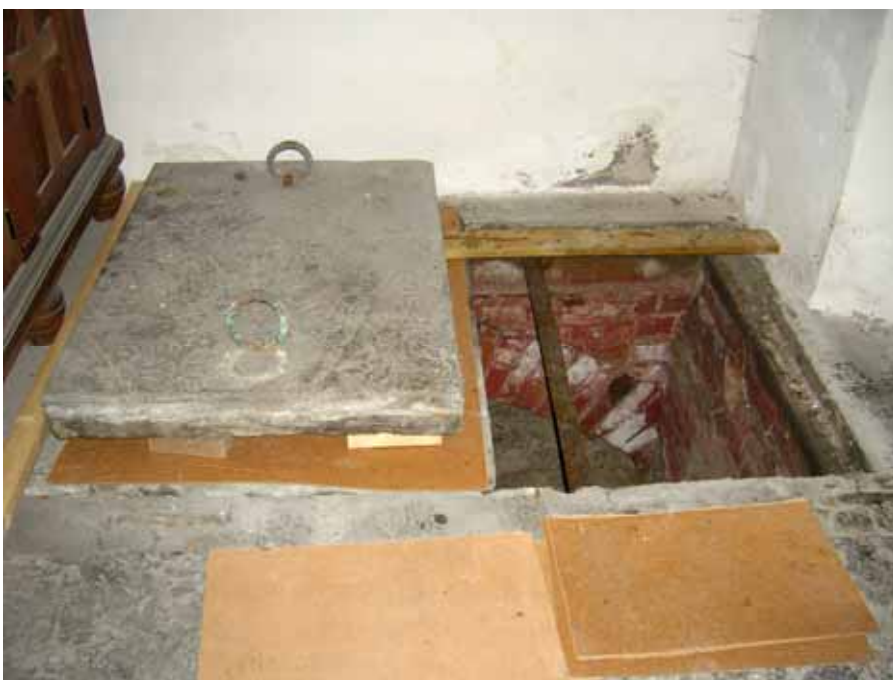
Nedgång till gravkammaren i SÖ hörnet av gravkoret. Bildnr: lp20100284

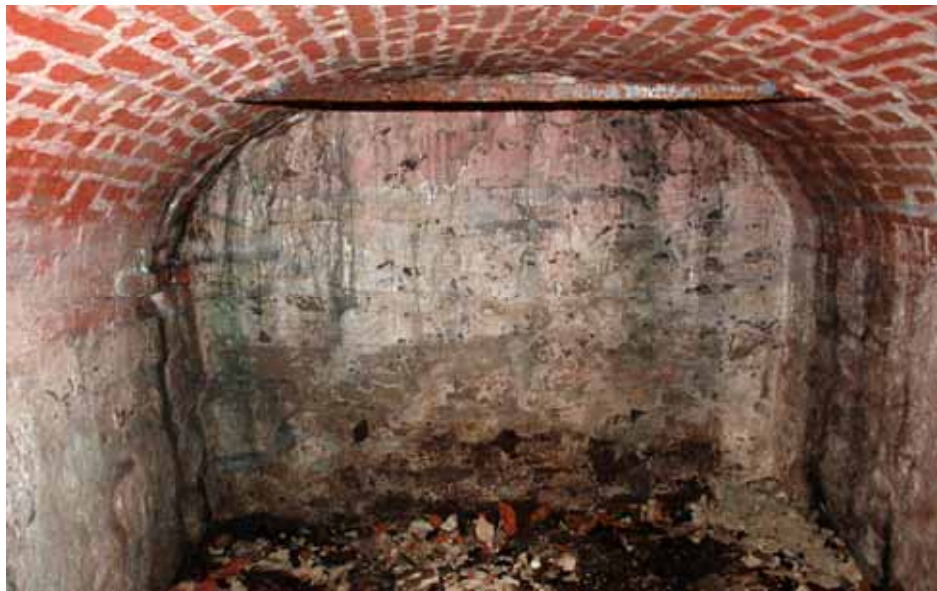
Gravkammaren med tunnvalv parallellt med kyrkans sydmur. I väster ligger ca 1 meter av kammaren utanför gravkorets västmur. Dragjärnen har murats in för att förstärka valvet, troligen redan i samband med att gravkammaren byggdes. Bildnr: lp20100285

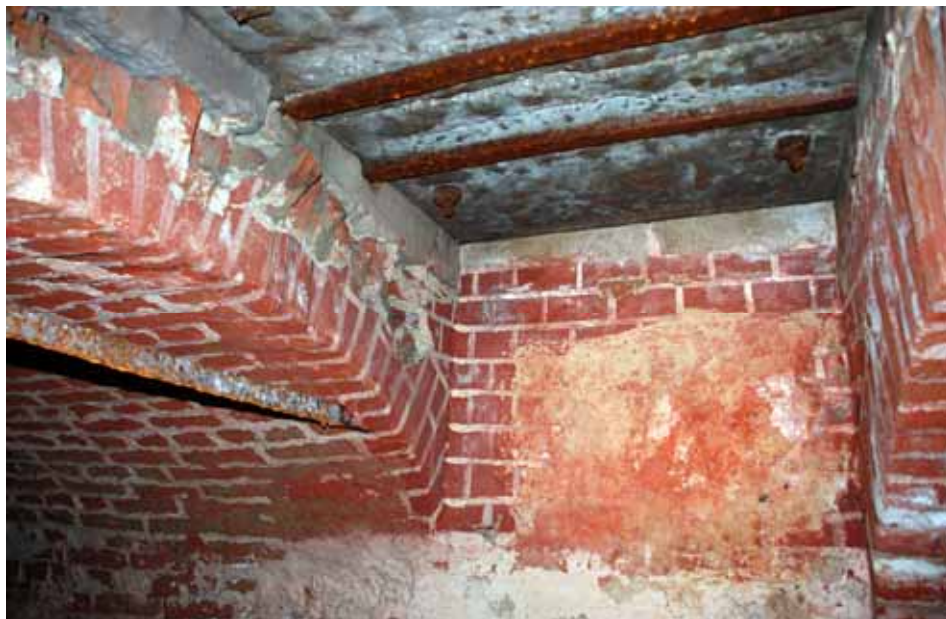
*Under öppningen i öster är väggpartiets kalkputs målad i ett tegelimiterande
mönster. Därunder är väggen kalkputsad och avfärgad i svagt rosa. Dragjärn
inmurat i tunnvalvet. Bildnr: lp20100291*

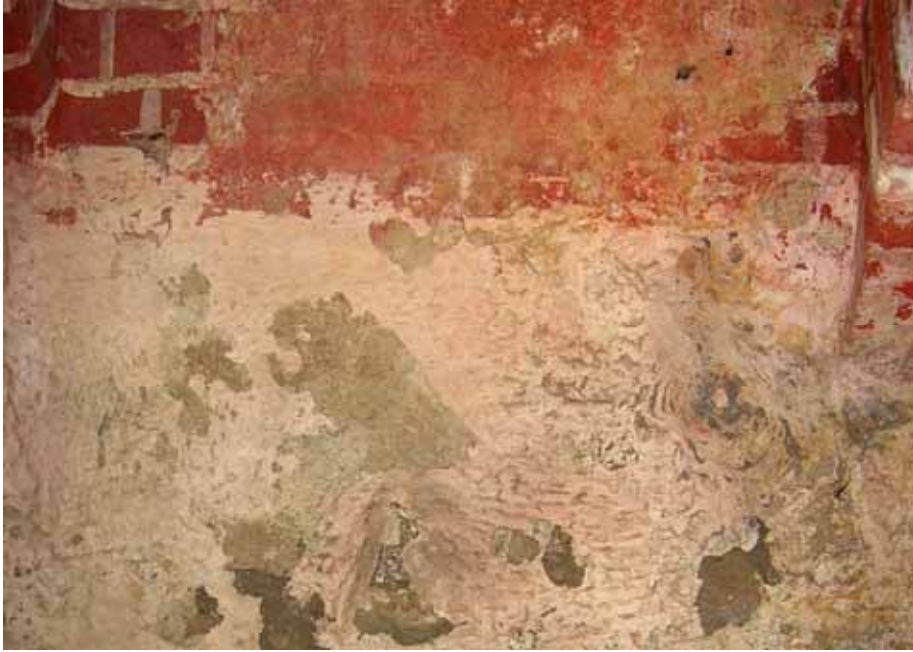
De gråstensmurade väggarnas insida är tunt kalkslammade och avfärgade i svagt rosa. Bildnr: lp20100292
