# Munsö kyrka

Antikvarisk kontroll vid utvändig restaurering av Munsö kyrka, Munsö socken, Ekerö kommun, Uppland

*Cecilia Pantzar*  
Rapport 2010:20

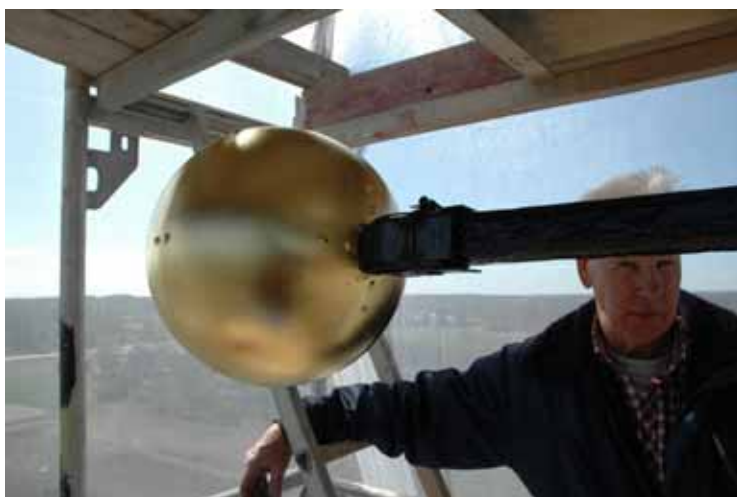
*Lanterninens toppdekor med nyföryllda klot, inspekteras av ansvarig entreprenör Joel Berg på Höjdmontage AB. Lp20100298.*

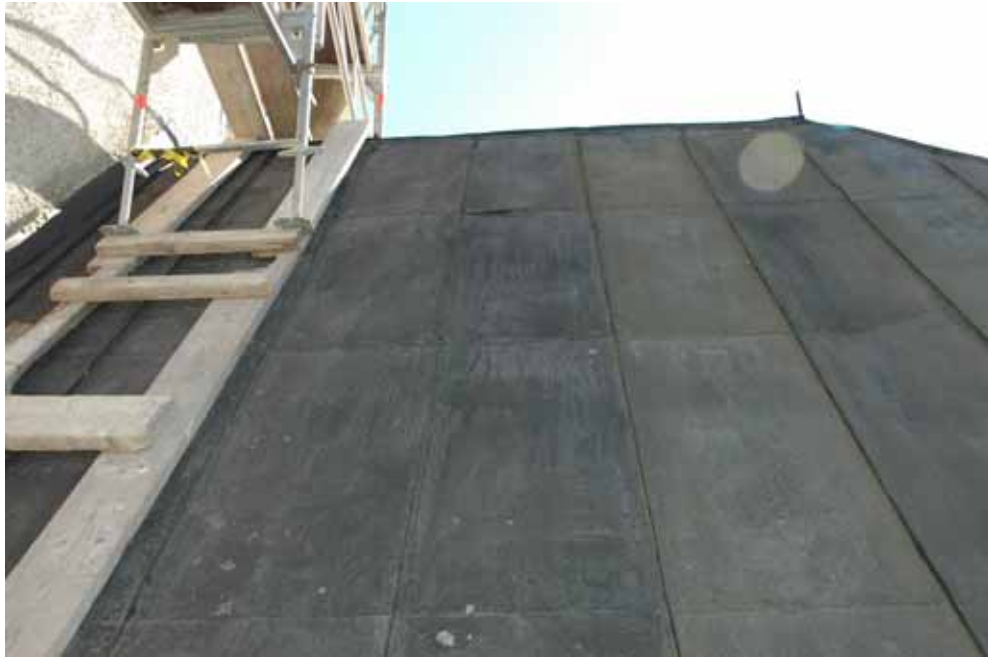
*Norra takfallet före takläggning. Lp 20100302.*

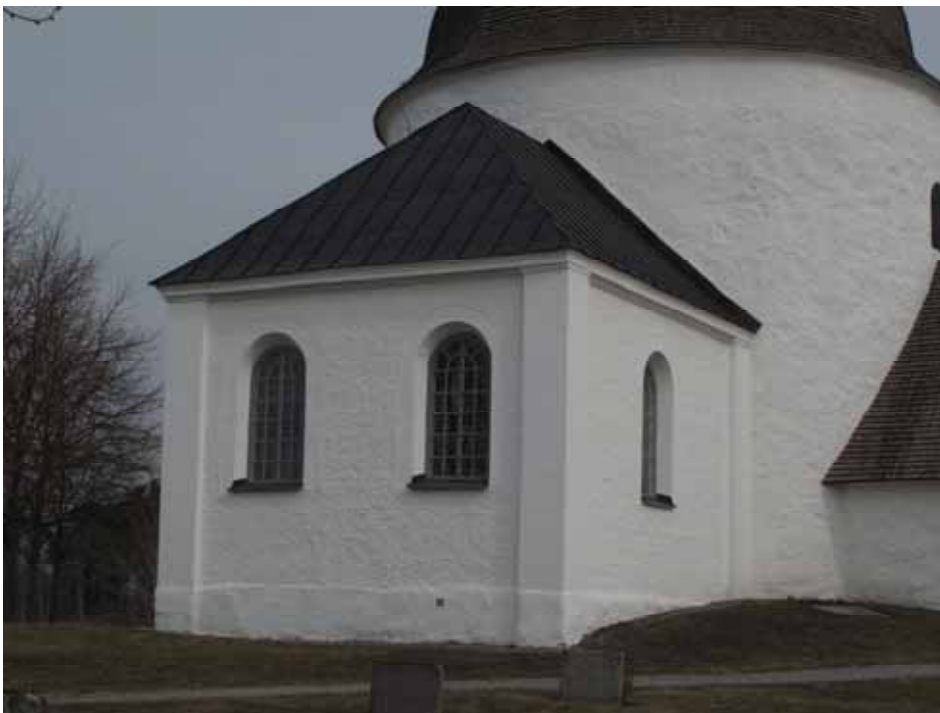
*Västpartiet efter renovering med nylagt plåttak samt putslagade och avfärgade fasader. Lp20100309.*

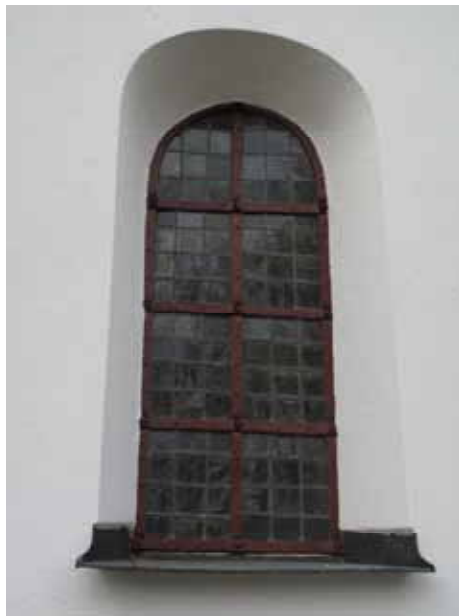
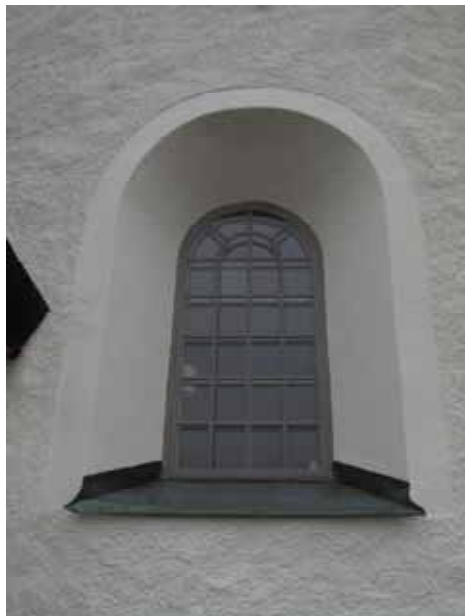
*Tv. Gravkorets södra fönster efter renovering. Th. Rundhusets norra fönster efter renovering. Lp20100304 och lp20100306.*

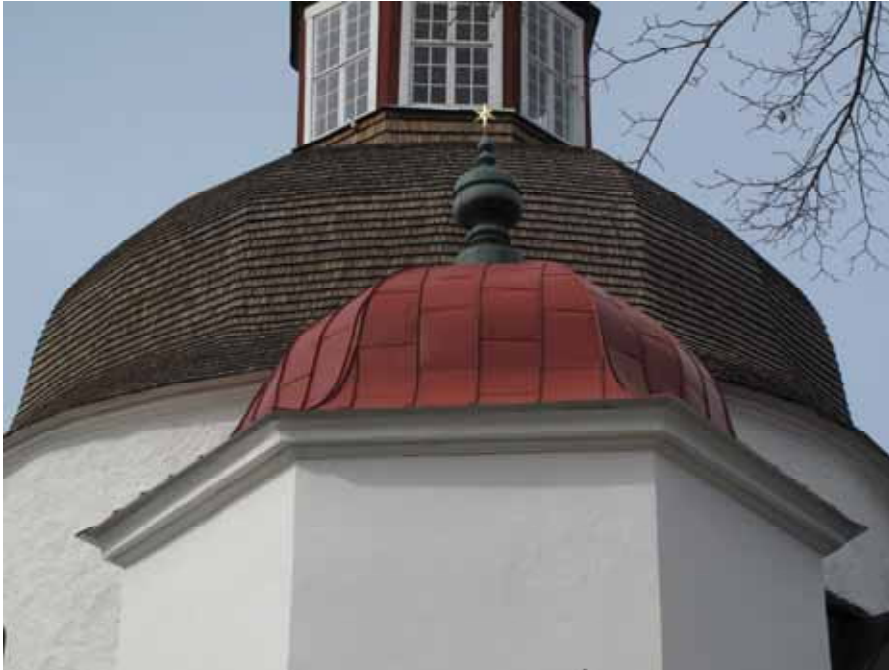
*Gravkorets tak efter ommålning, från öster. Lp20100311.*

Takplåten var i god kondition och kunde målas efter rengöring. Målning utfördes med lioljefärg av kulör engelskt röd, 1A-48A.

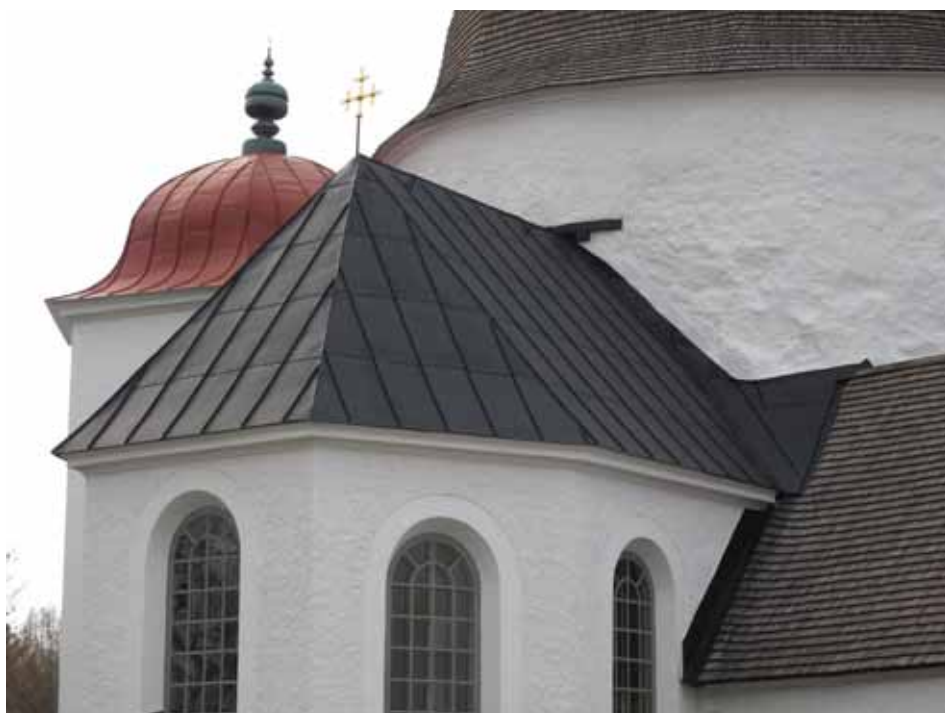
*Koret från sydöst efter renovering. Det nylagda plåttaket ansluter till rundhuset med en mindre tilltagen ståndskiva än tidigare. Lp20100307.*

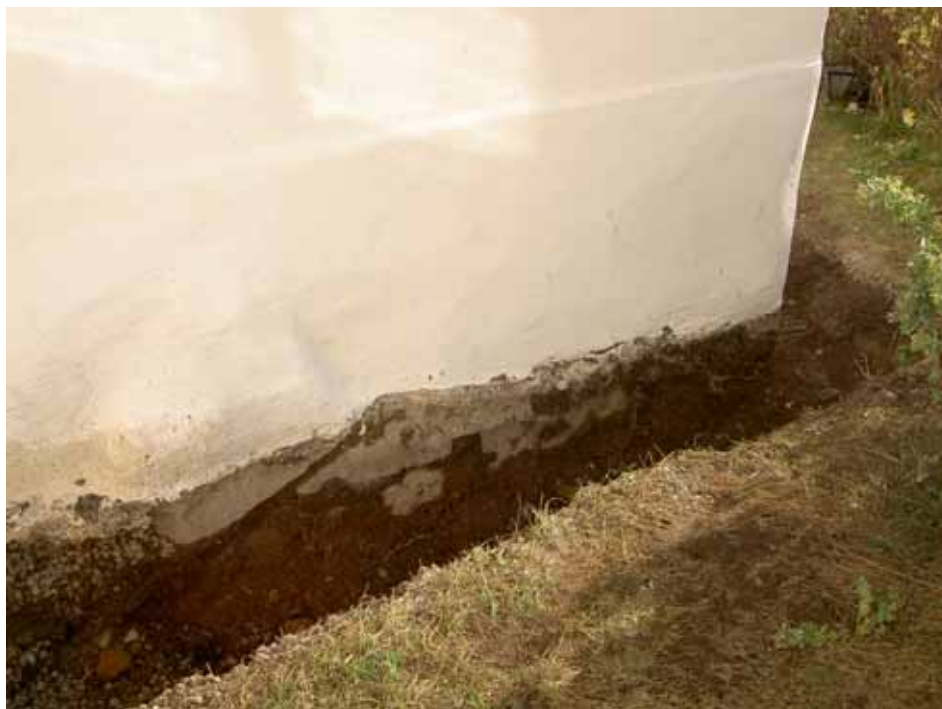
*Gravkorets övre grundmur låg i liv med fasaden, åtminstone ner till schaktets botten, på ett djup av 40 cm. Lp20100344.*

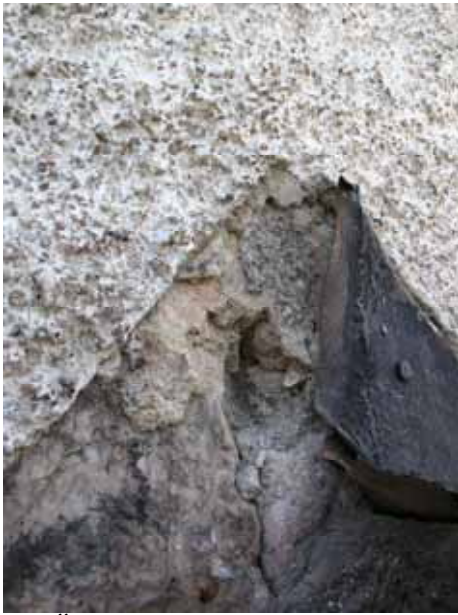
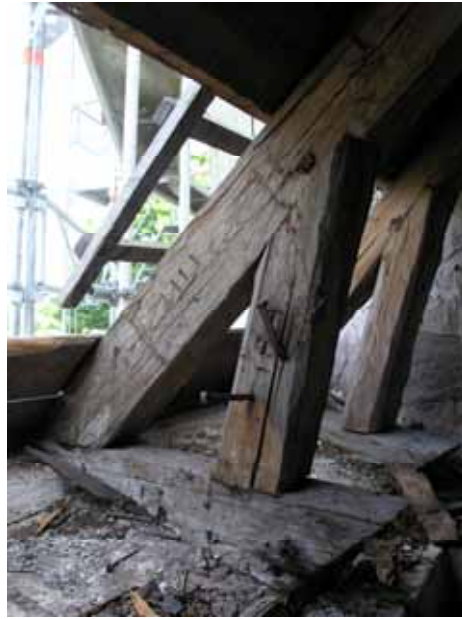
*Tv. Äldre putsyta under västpartiets ståndskiva belägen på rundhusets västra fasad. Under den yttre spritputsen syns en äldre slät kalkputs med svagt gul kalkavfärgning. Th. Norra sidan av västpartiets taklag. Flertalet takstolar hade samstämmig streckad numrering på sparre, stödben och tass. Lp20100332 och lp20100347.*

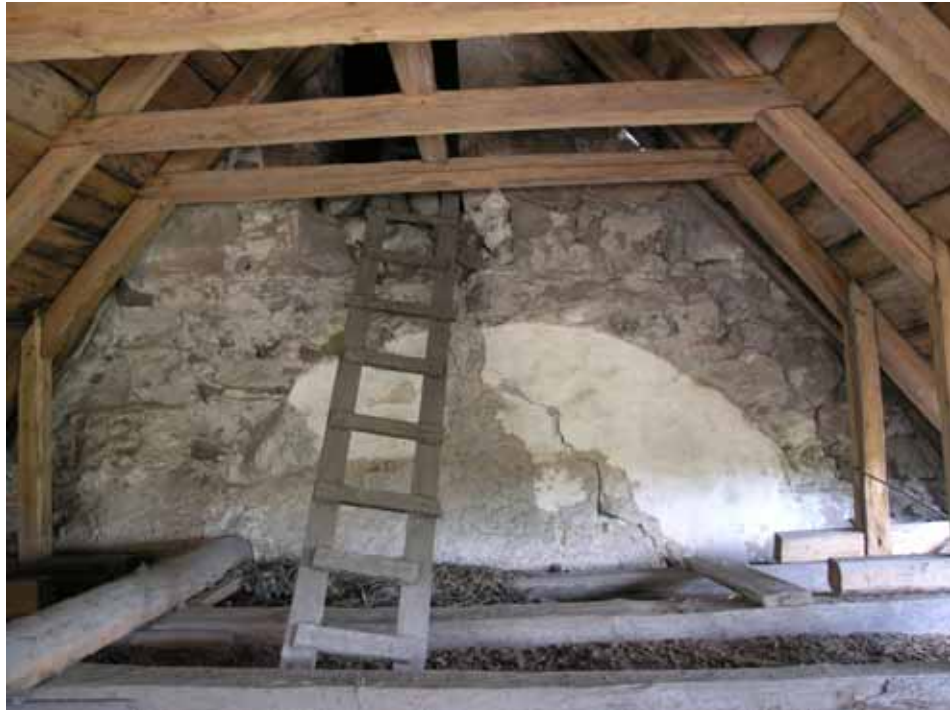
*Rundhusets östfasad synlig på vinden över koret. Den slätputsade ytan tillhörde interiören i koret som fanns före korombyggnaden 1719. Putskanten sammanfaller med anfanget för ett rivet valv. Lp20100333.*

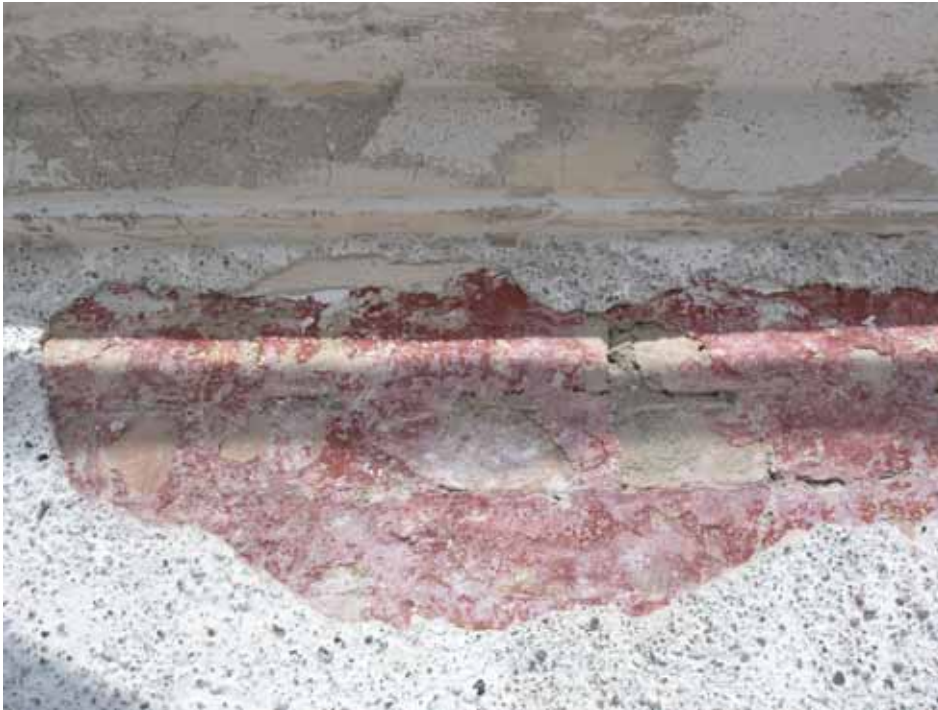
*Utmed takfoten på korets sydfasad framkom två äldre putsskikt under spritputsen. Ytterst en slätputs med gul avfärgning bevarad på och utmed takfoten. Underst en tunn, skör slätputs/slamning med kraftig röd avfärgning. Lp20100338.*

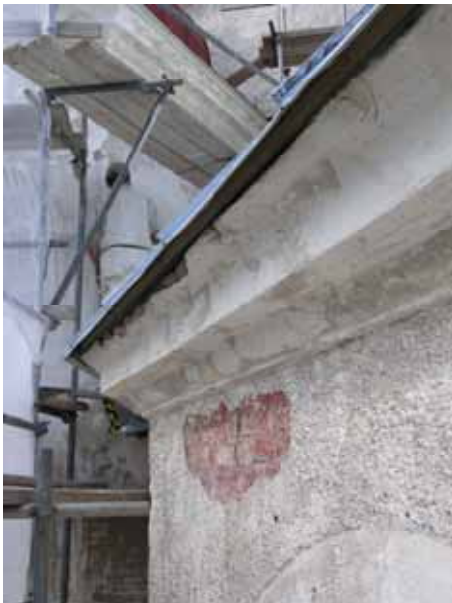
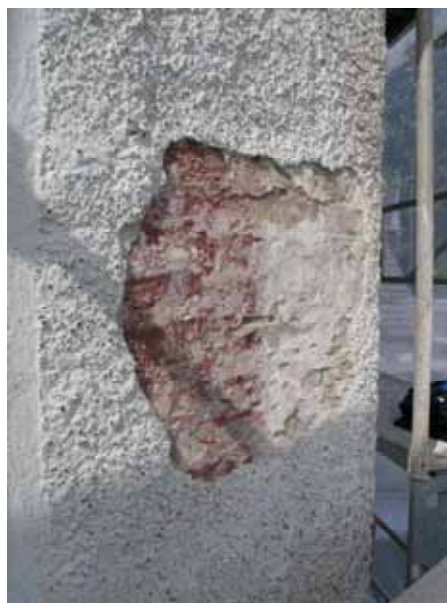
*Tv. Översiktsbild med framkommen röd avfärgning på korets sydsida. Th. Detalj av ytterligare en rödfärgad yta på korets sydsida. Lp20100340 och lp20100339.*

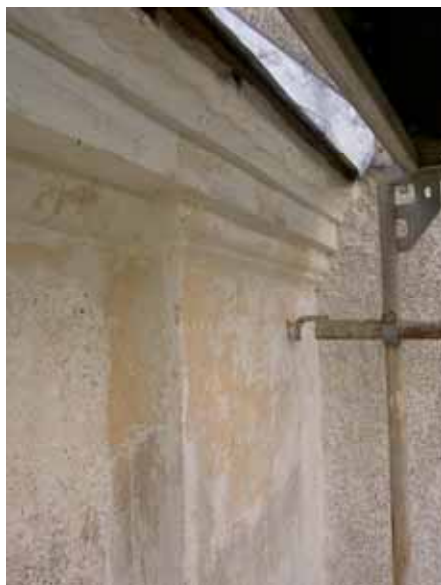
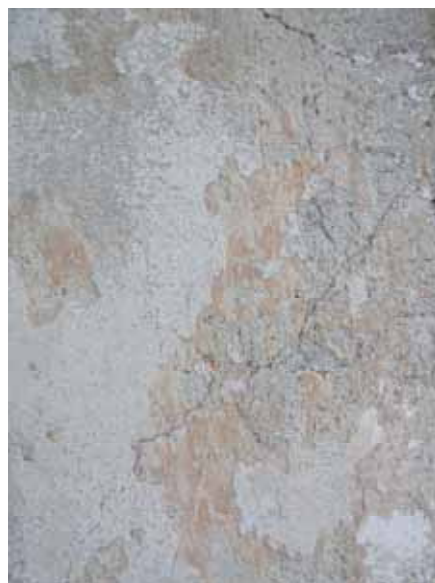
*Tv. Slåtputsad pilaster med gula färgspår på västpartiets södra sida, pilaster mot rundhuset.  
Th. Slåtputs på Gierttas gravkor, västra sidan, med spår efter röd avfärgning. Lp20100303  
och lp20100346.*

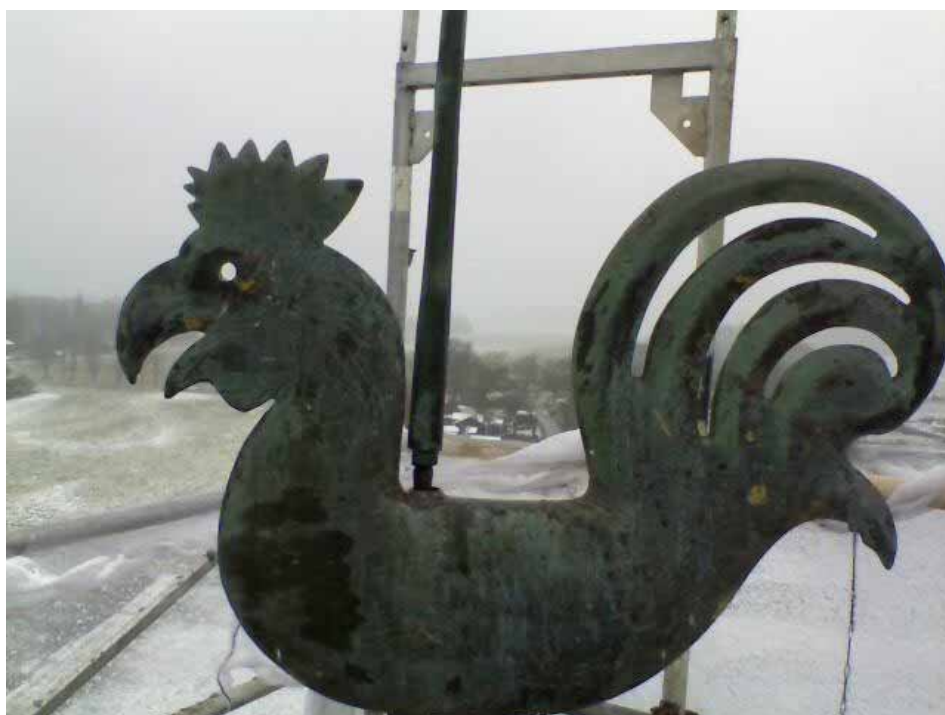
Tuppen var ingraverad med texten "G.A-N. ADESÖ.1958".

*Tuppen före renovering. Foto Roland Johansson 2008.*

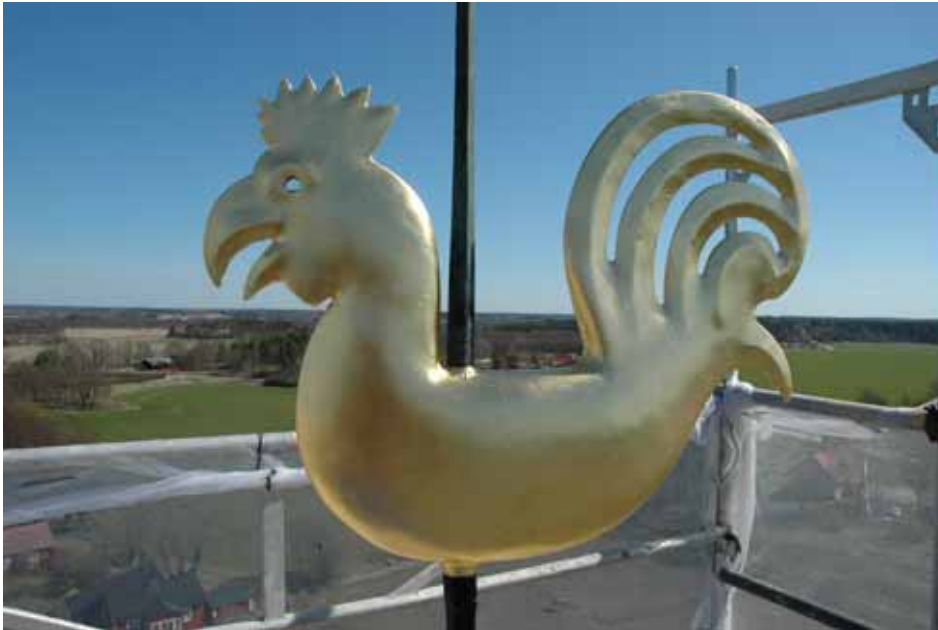
*Tuppen efter renovering. Lp20100297.*

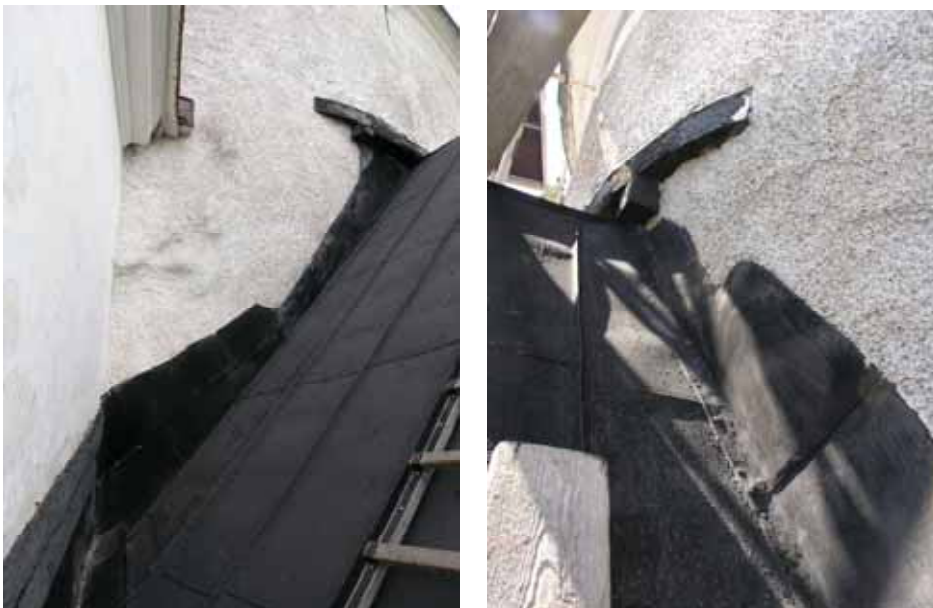
*Korets plåtanslutningar till rundhusets fasad i söder respektive nord. Lp20100335 och lp20100323.*
