Antikvarisk kontroll vid renovering av minneslundens trappor, Görvälns griftegård, Järfälla socken, Järfälla kommun, Uppland

Gunilla Nilsson
Rapport 2010:24

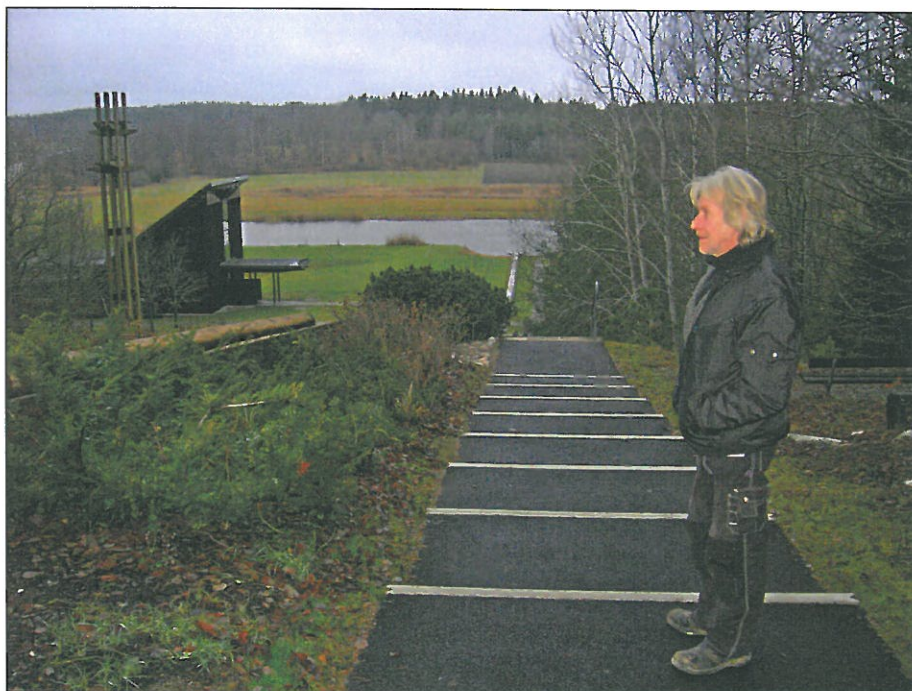
Bild på framsidan: Gångtrappor efter renovering. Bildnr: lp 20100367

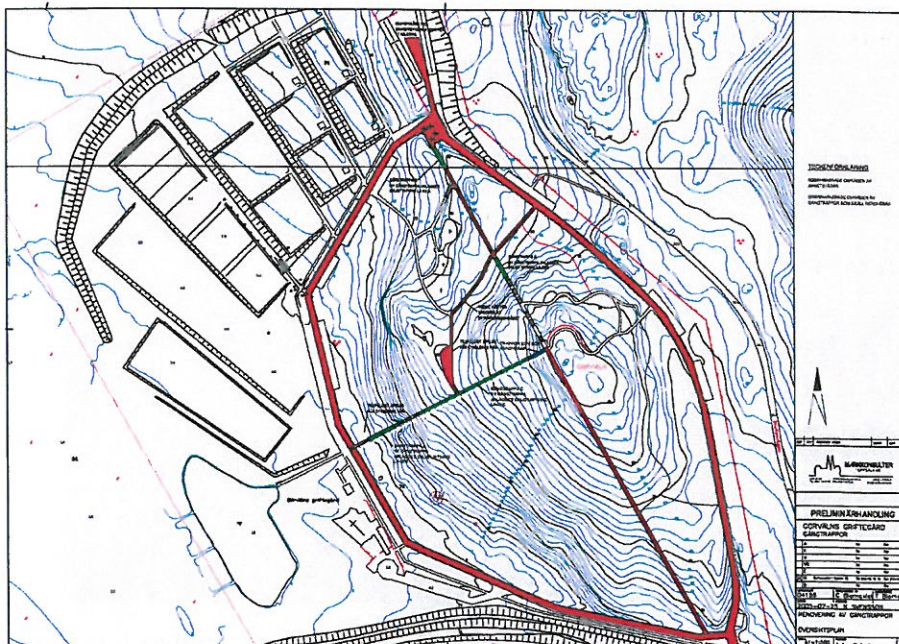
Översiktsplan över renovering av gångtrappor vid Görvälns griftegård, 2005. Trappor med grön markering tillhör etapp 1 och blå markering etapp 2.
