Ösmo kyrka

Antikvarisk medverkan vid förundersökning inför projektering av inre restaurering, Ösmo kyrka, Ösmo socken, Nynäshamns kommun, Sörmland

Cecilia Pantzar
Rapport 2010:34

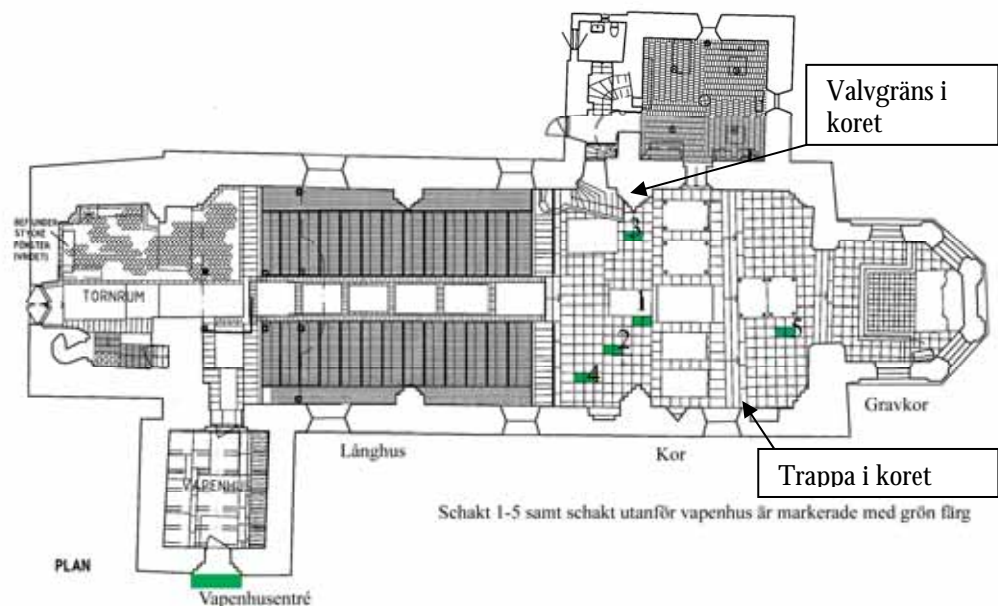
Planen visar schakt 1-5 i koret samt den undersökta ytan framför vapenhusets entré. Schakt 1-4 ligger i korets nedre, lägre del och schakt 5 i korets övre, högre del.

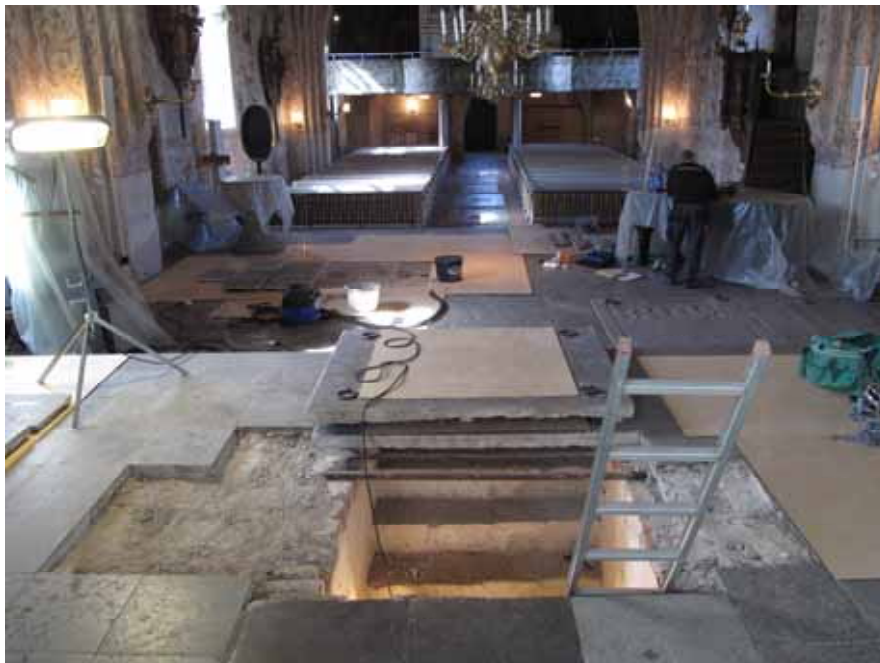
Nedgången till Thörnflychts gravkammare. En av hållarna är bortlyft. Schakt 5 togs upp till vänster om trappan. Lp 20100453

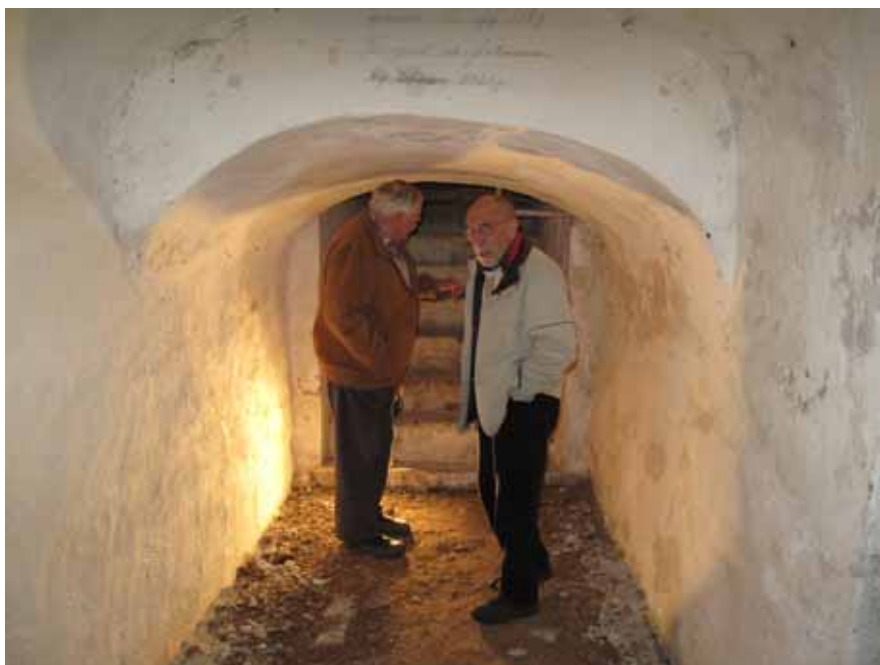
Gravkammaren nås via en välvd passage. Nedgången från koret syns i fonden. Lp 20100465

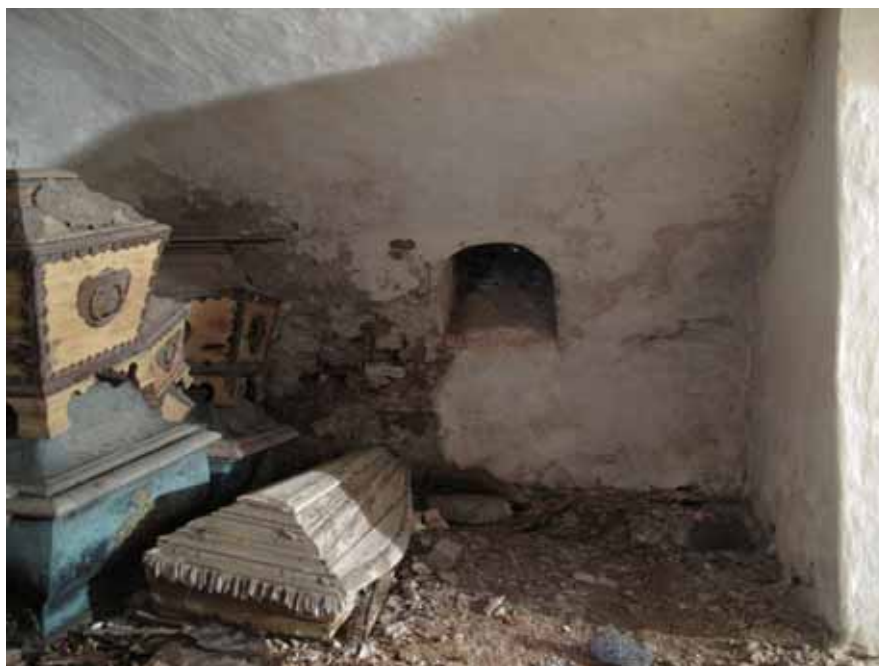
Södra sidan med glugg vars smyg sluttar brant inåt. Lägg märke till tygbården på kistan närmast i bild. Samma dekor förekom även på en av barnkistorna. Lp20100450

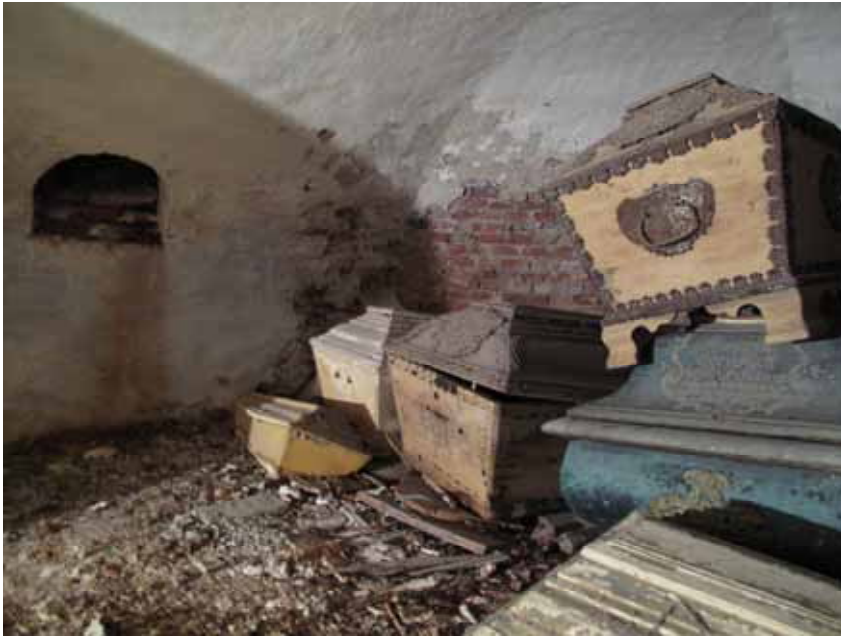
Även norra sidan har en glugg lik den i söder. Makarna Thörnflycht är gravlagda i de blåmalade mest påkostade kistorna. Lp20100452

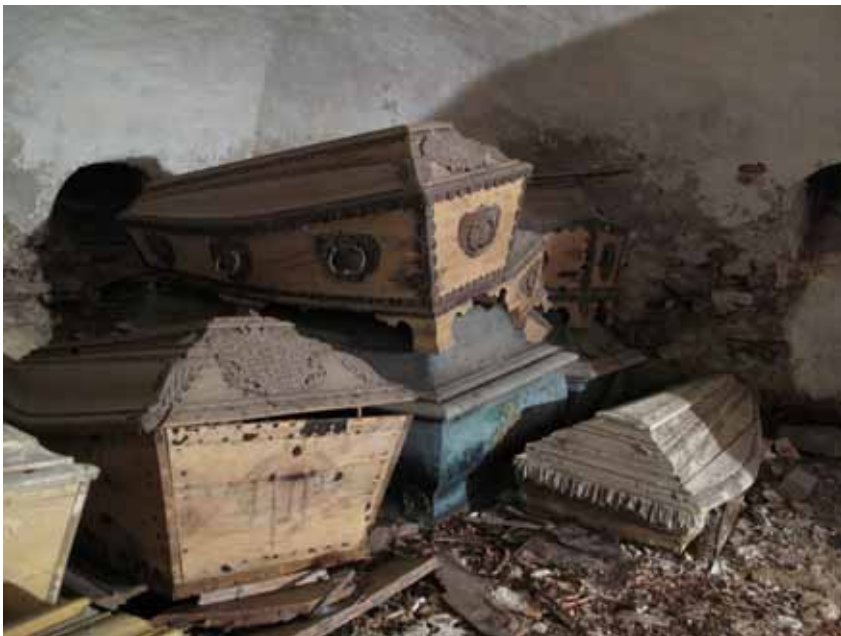
Utblick över gravarna söderut. Ovan de blå Thörnflychtska kistorna finns två likformiga ekkistor. Vid senaste besiktningen på 1970-talet hade en av ekkistorna läslig inskription; Brita Christina Sparre, Carl Fredr. Thörnflychts änka. Den andra kistan var redan då oläslig, men antogs vara den omnämnda maken.⁷ Numera är även texten på Sparres borta. Övriga kistor i rummet kan inte heller knytas till någon genom inskriptioner. Lp20100451

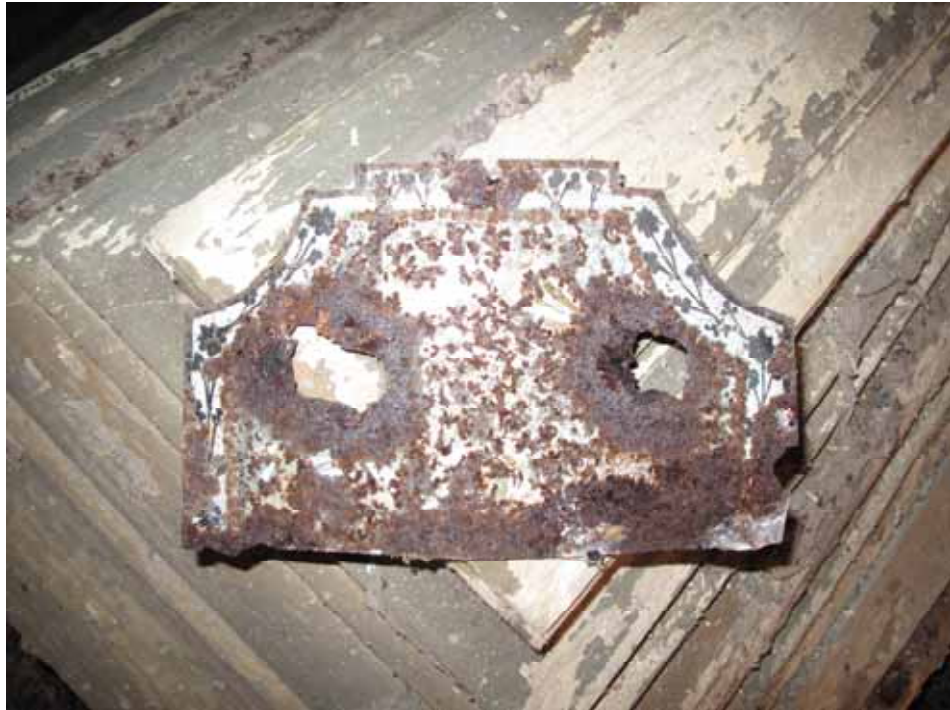
Lösgjort beslag som låg invid kistan på bilden. Blomdekoren i vit och svart är bevarad på grund av att den målade ytan låg vänd mot golvet. Lp20100458

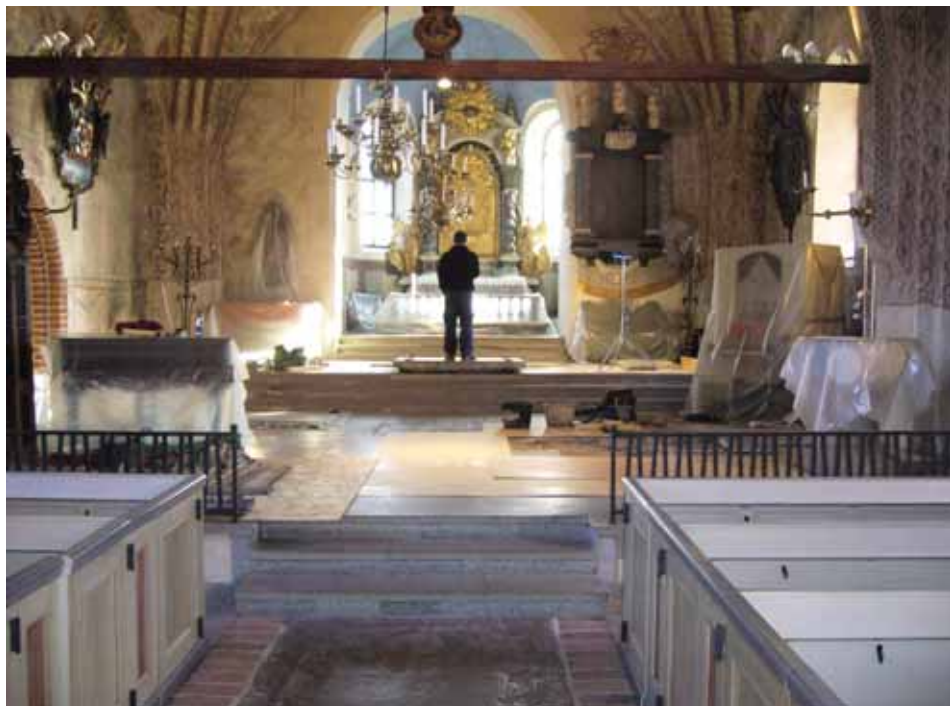
Gravkammaren står öppen i korets övre del. Schakt 1 är öppnat till höger i korets nedre del. Lp20100464

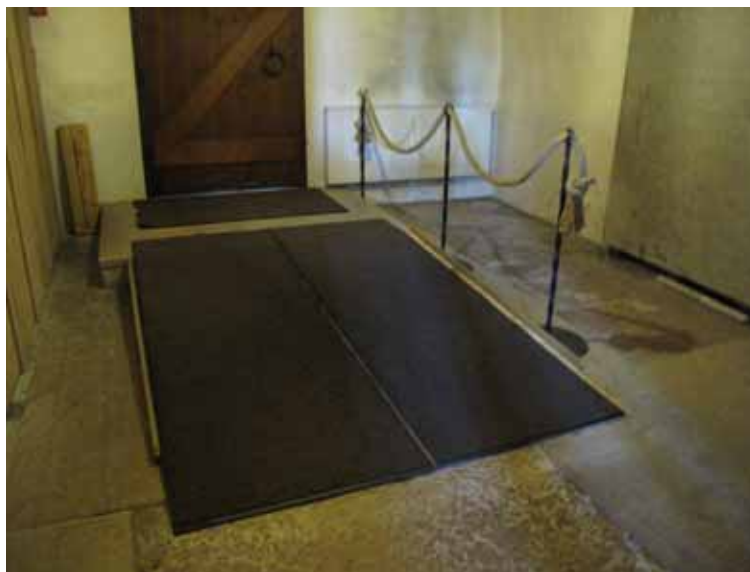
Här syns vapenhusets entré med trappsteg och ramp. Lp20100459

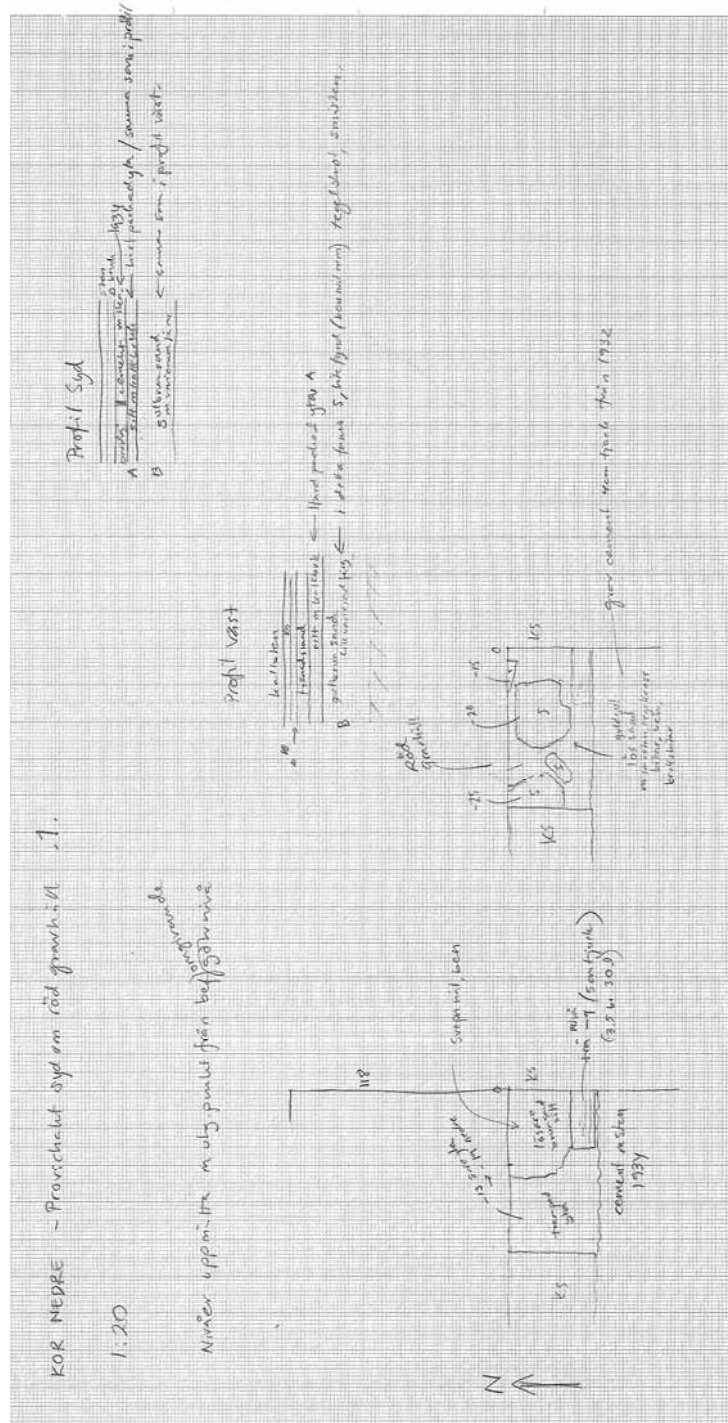
Provschakt 1 i plan och profil.

Provytan lades i anslutning till gravhällen med fuktproblem. Fotografier från 1934 visar att denna golvyta sannolikt lämnades orörd vid 1930-talets golvomläggning. Kalkstensplattorna låg i kalkbruk på ett lager av lös sand. Därefter följde ett väl definerat homogent lager av hårt packad silt med frekvent inslag av kalkbruksfläckar. Materialet löpte in under den anslutande gravhällen samt även in under den cementyta som fanns under de golvplattor som lades om 1934. Det visar att golvarbetet 1934 endast berörde ytliga material i området söder om gravhällen. Under den packade silten följde gulbrun, något järnhaltig mellangrov sand, med inslag av småsten, tegelskrot och kalkbruksbitar. Här påträffades en svepningsnål och flera skelettdelar från människa. I schaktets botten framkom flera större stenar, utan något tydligt samband. Sanden och stenarna tolkades som en fyllning tillhörande kalkstengolvbet. Foton från omkring 1900 visar samma golvyta belagd med tegel (ATA). Vid denna tid ligger den aktuella gravhällen i liv med trappans nos. Gravhällen fick sannolikt den nuvarande placeringen, något mer österut, i samband med att tegelgolvet ersattes av kalksten. Bytet från tegel till kalksten innebar följaktligen en omläggning av golvytan i sin helhet. Arbetet medförde nya utjämnande golvlagar, men tycks inte ha inneburit omflyttning av korets övriga gravhällar. Golvomläggningen utfördes med utgångspunkt från ovan nämnda fotografier någon gång mellan 1900 och 1934, troligtvis i samband med indragningen av nytt värmesystem 1909.

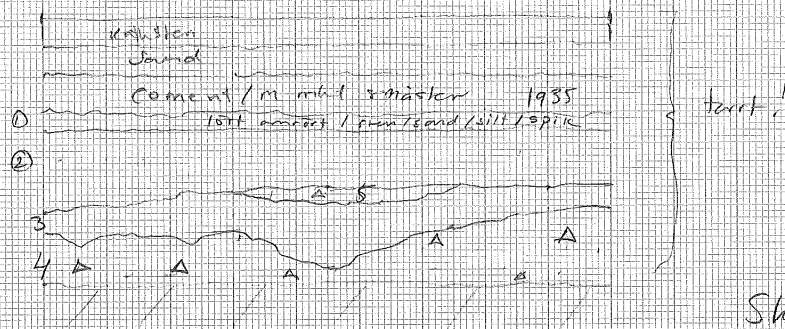
Profil ochakt 2 - åt nord

ffogasten - hårdbränd m bröksrester, ytbort - (svart i ritningen)
30,5 x 10 x 14 cm - 2 delar intrade i K 2 och K 3

- 1 Löst amrört, sand / silt, sten o spik, ljus brun
- 2 Packad, amrört silt, mellan-märklign, inslag av kalkbrötsflis, tegelflis / bitar, sten-små, ben, spik, träbitar
- 3 Lösare, lite ljusare samant av 2, m rust av trä, kio o tgr
- 4 Bylager, kalkbröta, sand, kalkbröta, tegelbitar,
- 5 Lins av ljus sand / kalkbröta
