Edebo kyrka

Antikvarisk medverkan vid renovering av fönster i Edebo kyrka, Norrtälje kommun.

Lisa Sundström
Rapport 2010:40

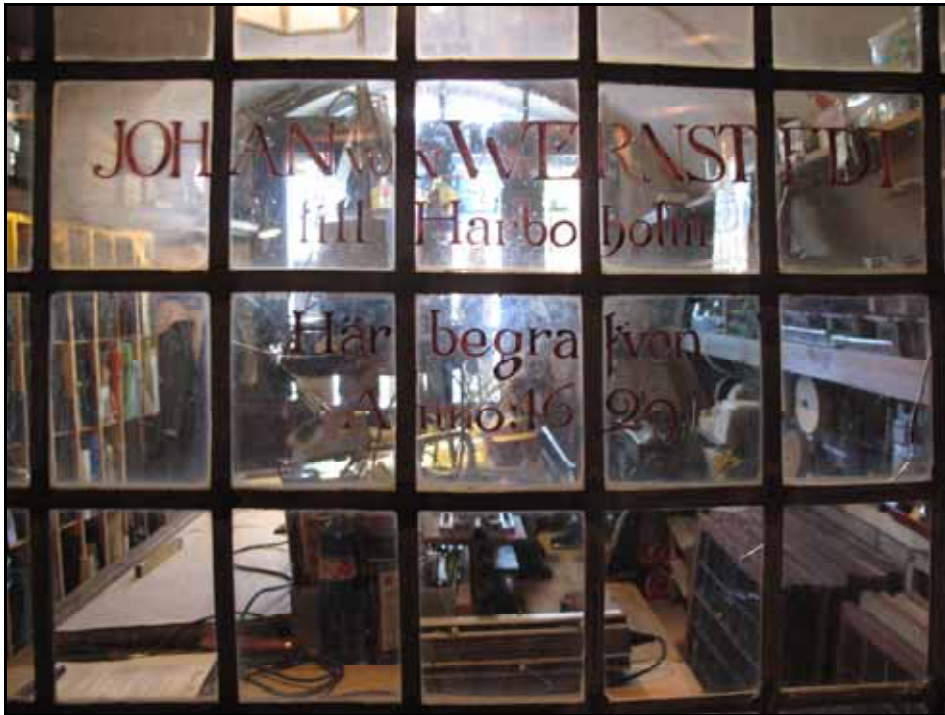
I det södra korfönstret finns målade glas med adliga ätterna Wernstedts och Kyles vapen samt inskrifterna "Johan von Wernstedt, till Harboholm, Här begrafven, Anno 1629 och Anna Claesd. Kyle, till Harlinge, Död uppå Sundbyholm, Anno 1652" På en ruta nederst finns den inbrända inskriften "Till minnet af Johan Wernstedt och hans maka uppsattes dessa vapen af ätten anno 1913". Glasmålningen är utförd av arkitekten Melchior Wernstedt och tillkom vid kyrkorestaureringen 1911-13.

Inskrift på glas i kyrkans sydfönster. Foto: Lisa Sundström, bildnr: lp20100514.
