# Kubbbhus i Torslunda

Antikvarisk medverkan vid renovering av kubbbhus inom fastighet Torslunda 2:5, Täby socken, Täby kommun, Uppland

*Cecilia Pantzar*  
Rapport 2009:04

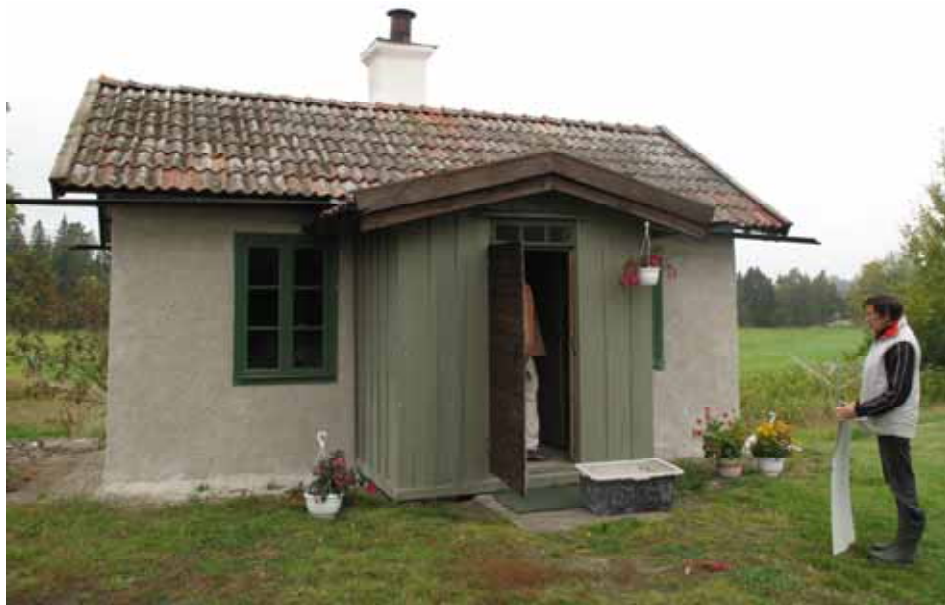
*Kubhuset i ny kostym med spritputsade fasader, lagade fönster och nymålade snickerier. Fasaderna avfärgas först våren 2010. Bildnr lp20100053.*

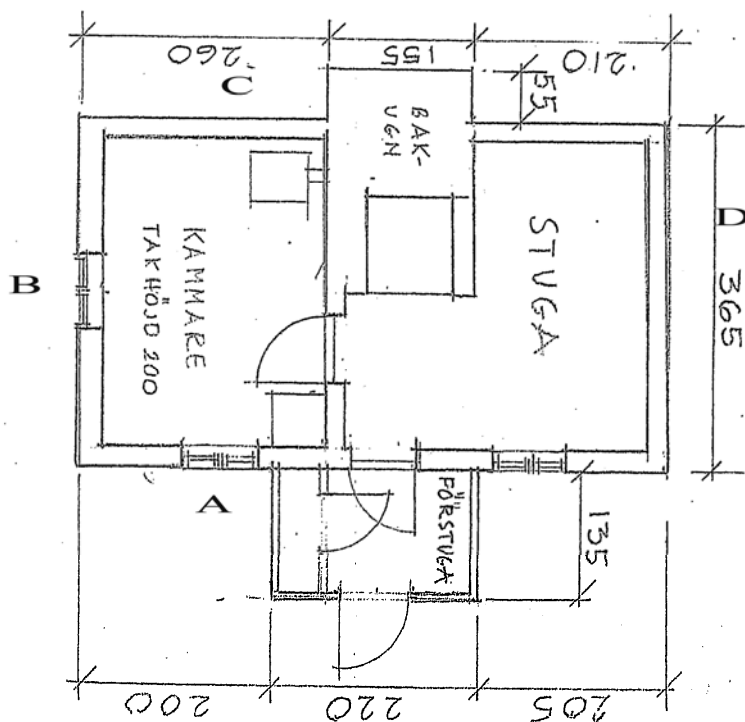
Planritning över kubhuset i skala 1:50. Inlagda bokstäver, från A-D, används i texten för att ange på vilken fasad respektive åtgärd hör hemma. Ritningen upprättad av arkitekt Åke Arell. 2006-05-30.

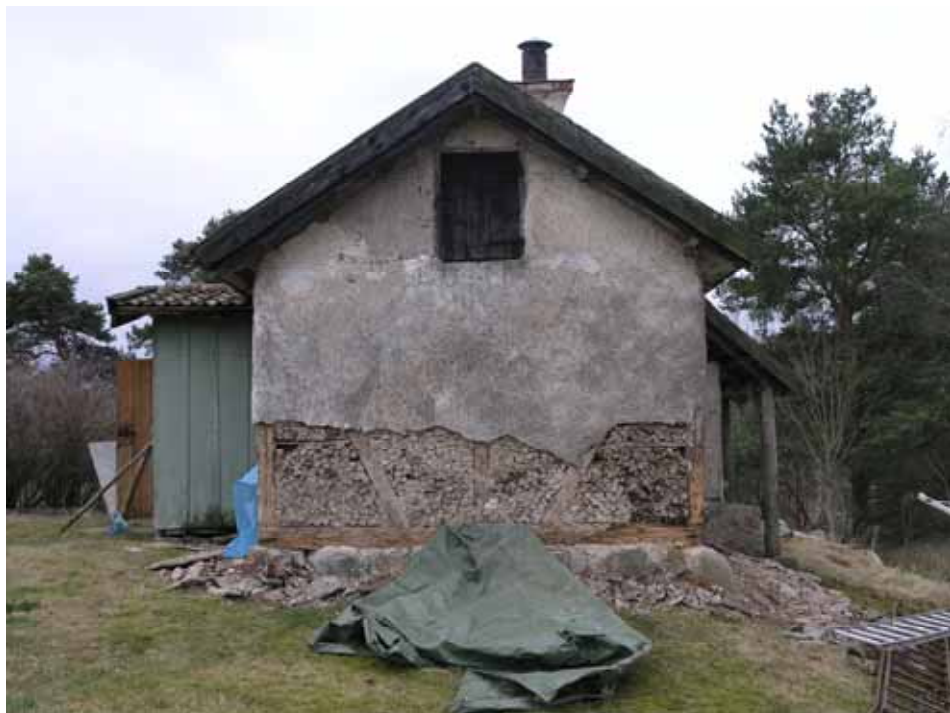
*Norra gavelfasaden före reparation. Bildnr lp20100022.*

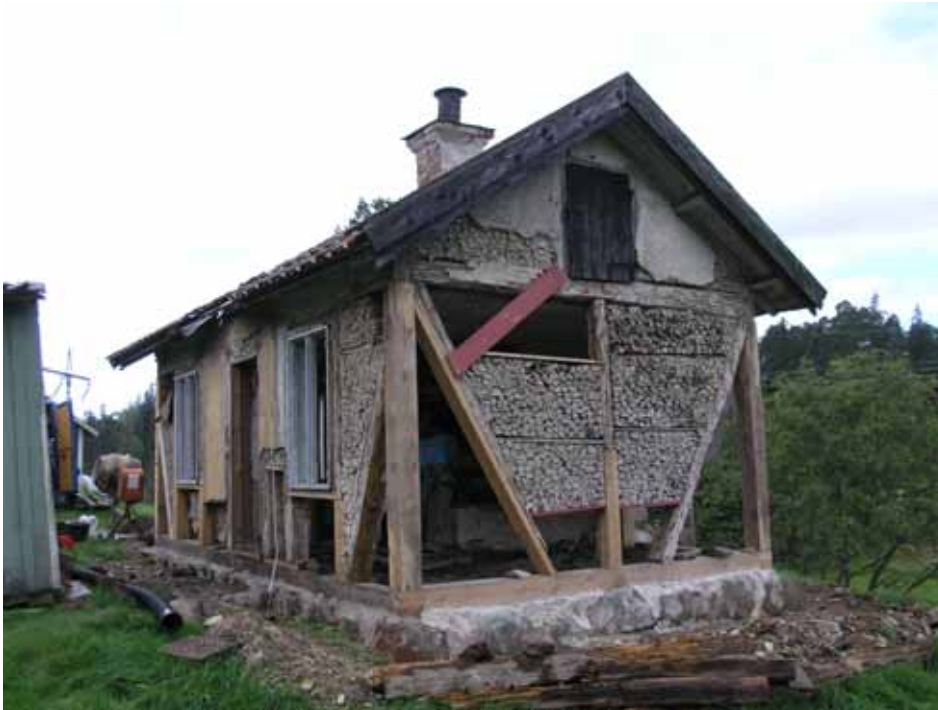
*Vy från nordväst med en lagad timmerstomme. Tömnda fack murades om. Bildnr lp20100027.*

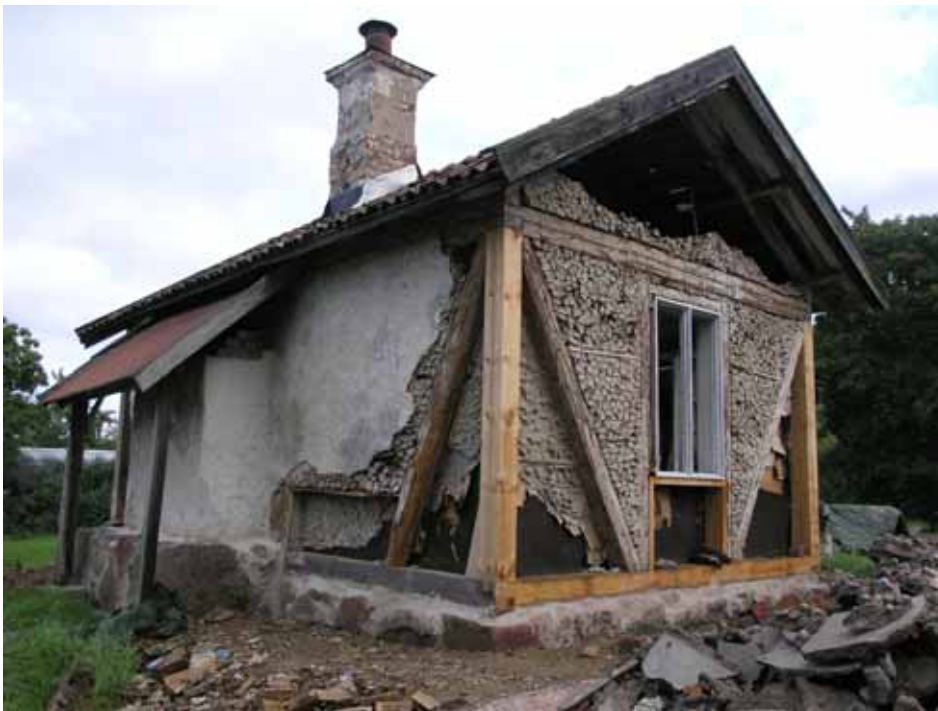
*Vy från sydöst med en lagad timmerstomme. Tömnda fack murades om. Bildnr lp20100028.*

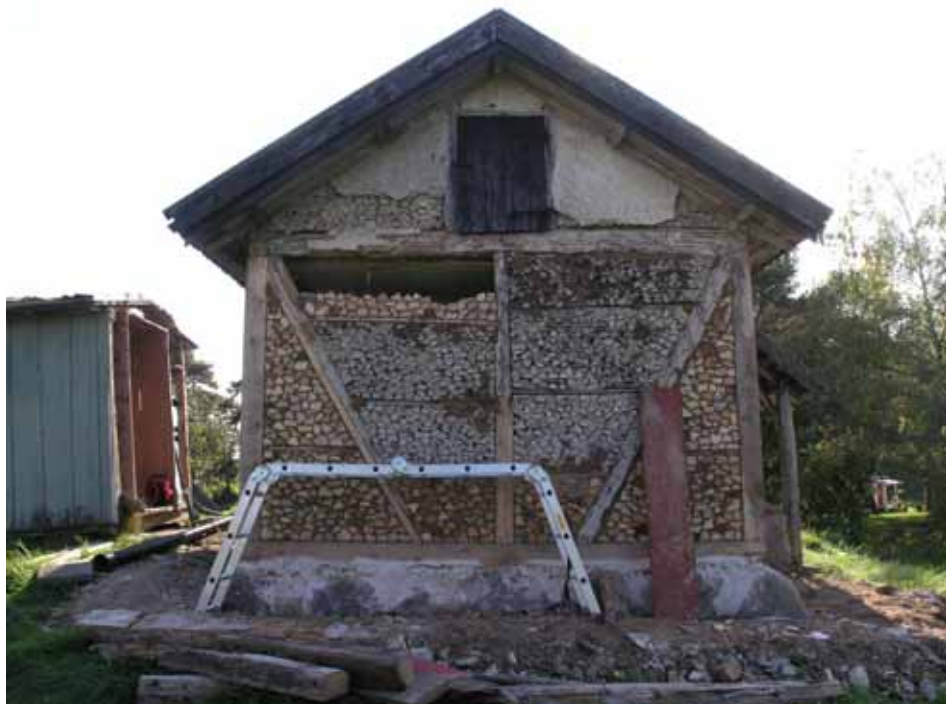
*Norra gavelfasaden under pågående murning. Bevarat timmer och kubbverk är mer gråaktigt i färgen. Bildnr lp20100029.*

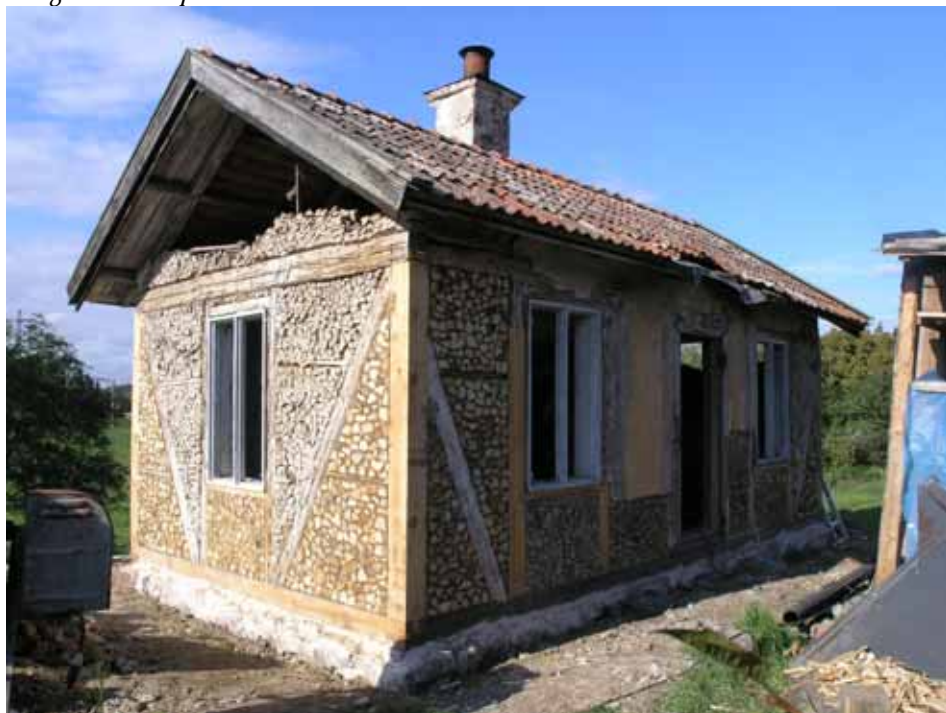
*Vy från sydöst. Kubbverket är till stor del återställt. Bildnr lp20100030.*

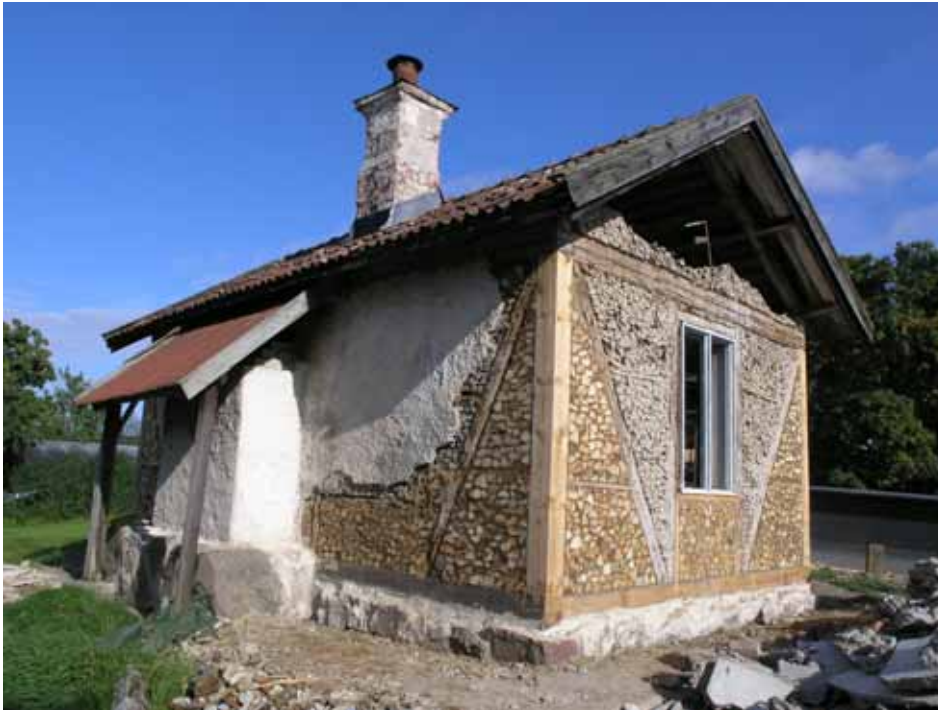
*Vy från sydväst med nymurat kubbverk. Bevarat kubbverk finns bakom puts och i gavelfasadens mitt. Bildnr lp20100031.*

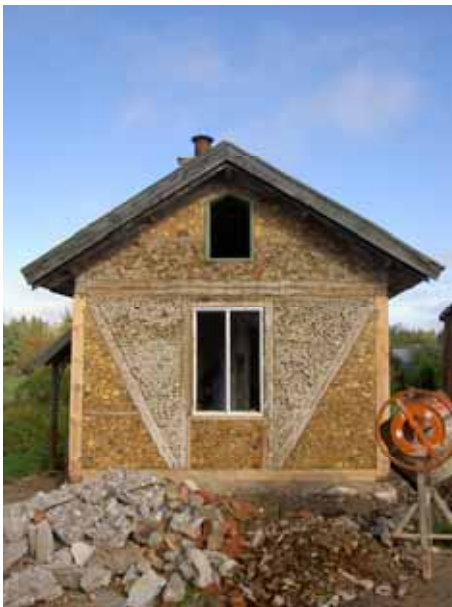
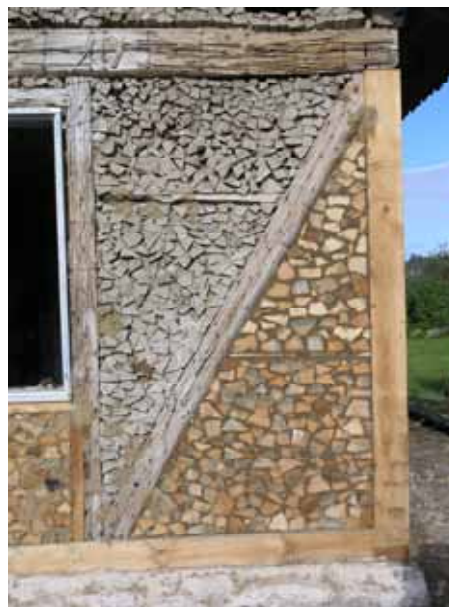
*Tv. Det södra gavelpartiet är återställt med ursprunglig fönstersättning. Th. Detaljbild av samma fackverket på samma fasad. Bevarat kubbverk är gråaktigt. Bildnr lp20100032 och Bildnr lp20100033.*

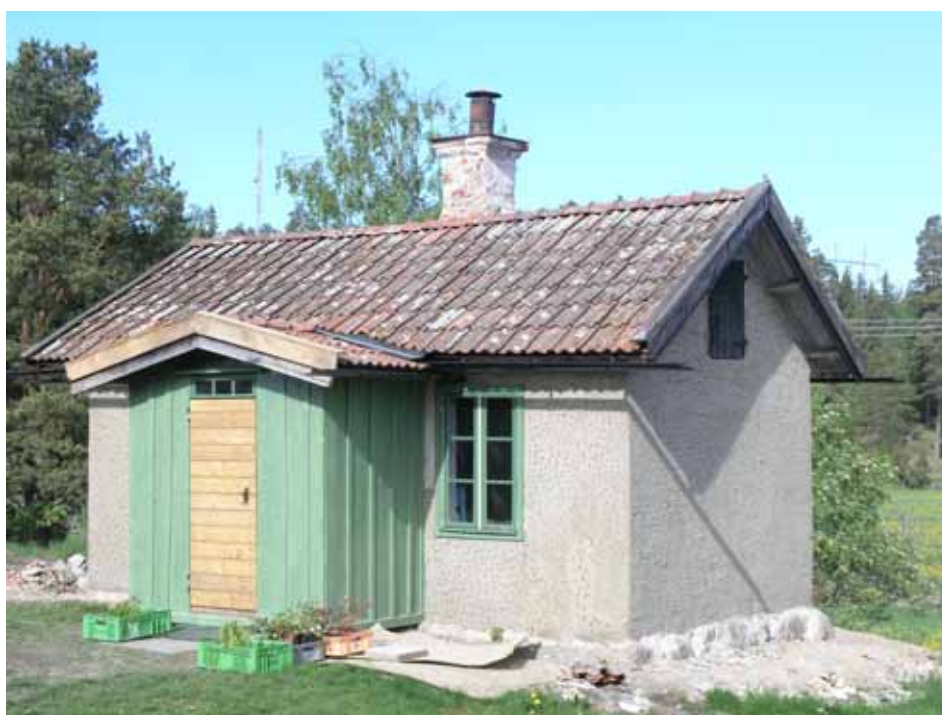
*Vy över ett för putsning förberett kubbhus. Utstockning av lerbruk är påförd med slev. Ytan är prickad med kvist för att skapa bättre förutsättningar för kalkputsen att fästa. Bildnr lp20100036.*

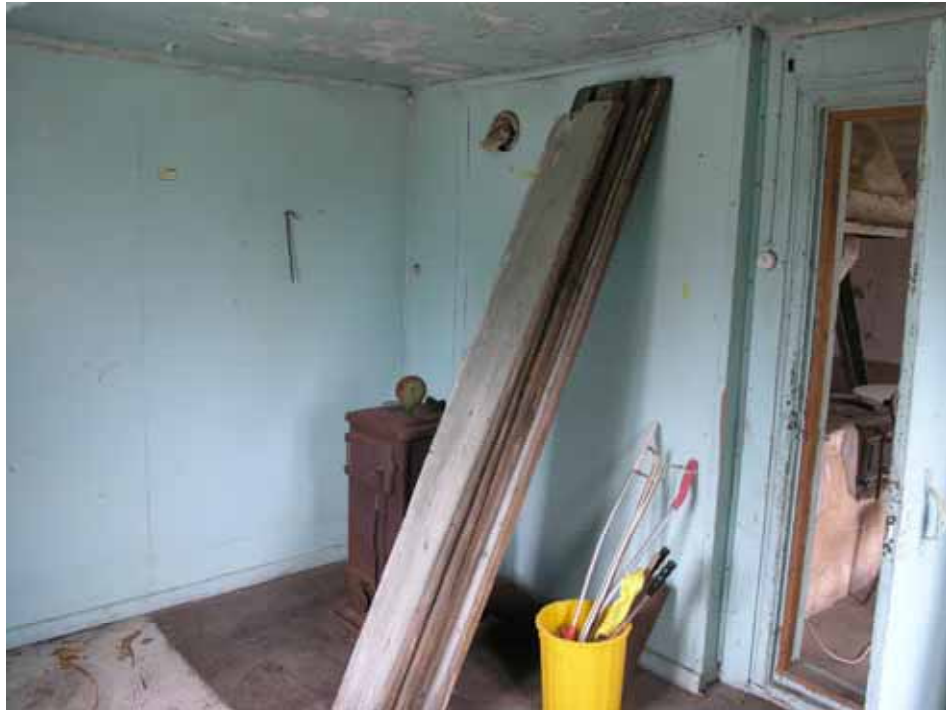
*Kammaren från sydöst före renovering. Bildnr lp20100037.*

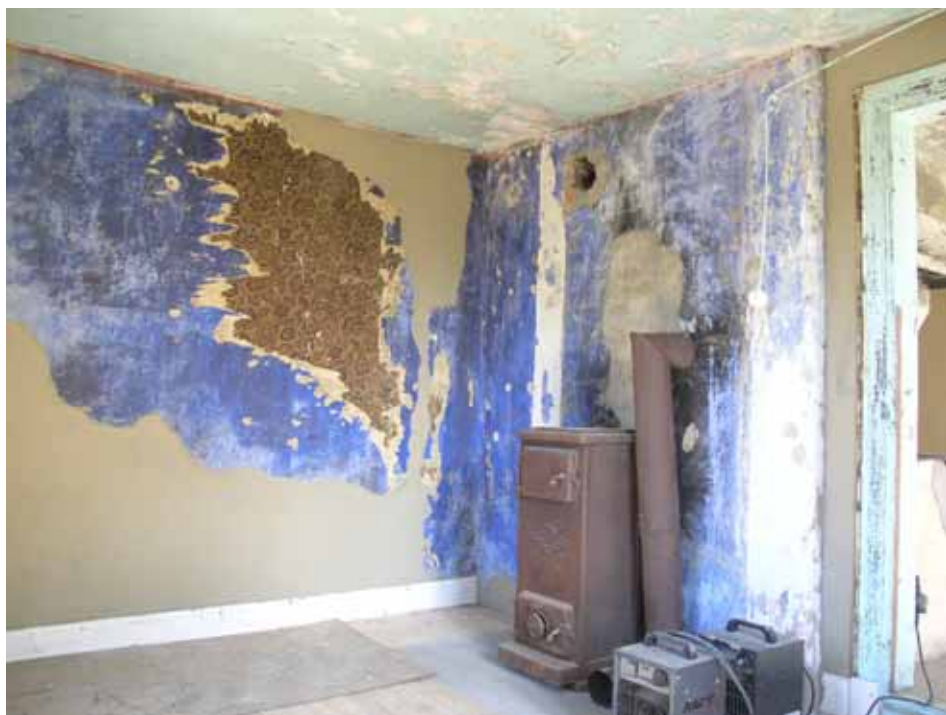
*Kammaren från sydöst efter renovering. Väggarna är putslagade med lerbruk. De blå fälten är den ursprungliga putsen med två lager avfärgning och kvarvarande rester av rummets första tapet. En svartblommig variant på ofärgad botten. Bildnr lp20100038.*

Ytor med nytt kubbverk slätputsades med lerbruk. Samma ytor var tidigare avtäckta med kalkputs. Det nya förfarandet har alltså inte förankring i byggnaden sedan tidigare, men kan vara av godo för putsens hållbarhet. Leran i kubbverket förenas bättre med lera än kalkbruk. En yta med kubbverk lämnades oputsad och finns inramad bakom glas. Ett sätt att visa besökare hur kubbhus är uppbyggda.

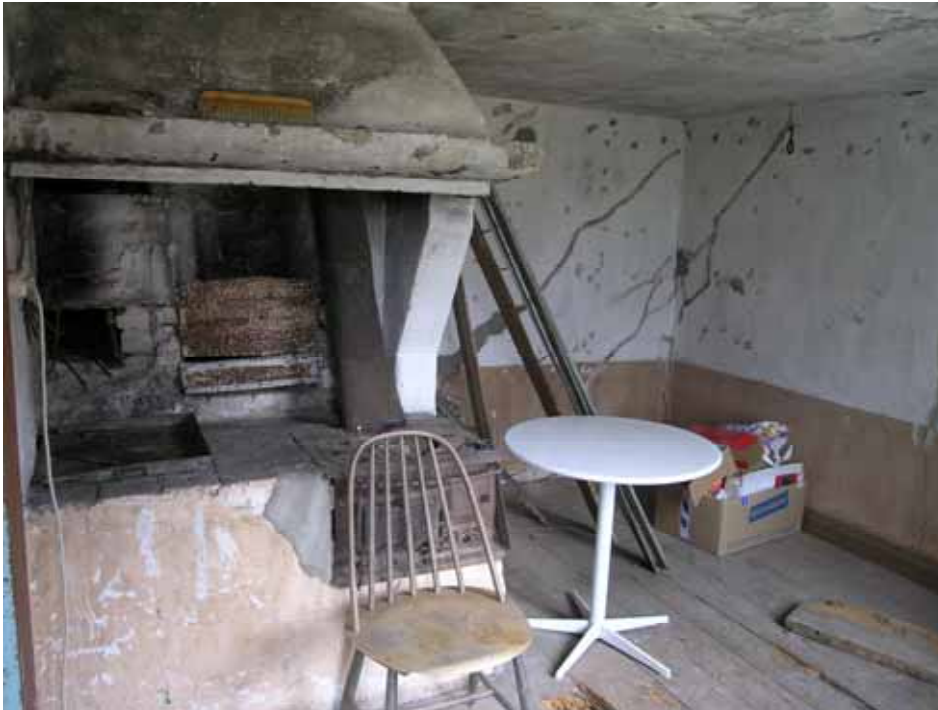
*Stugan från sydöst före renovering. Bakugnen är placerad centralt i huset. Bildnr lp20100039.*

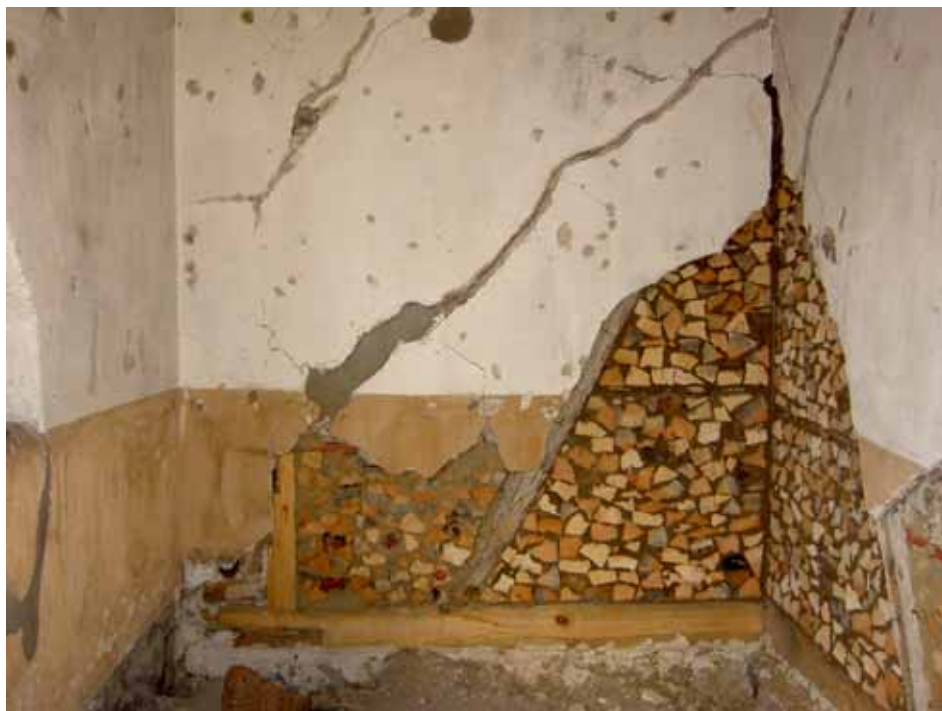
*Stugans inre vägg med nymurat kubbverk. Bildnr lp20100041.*

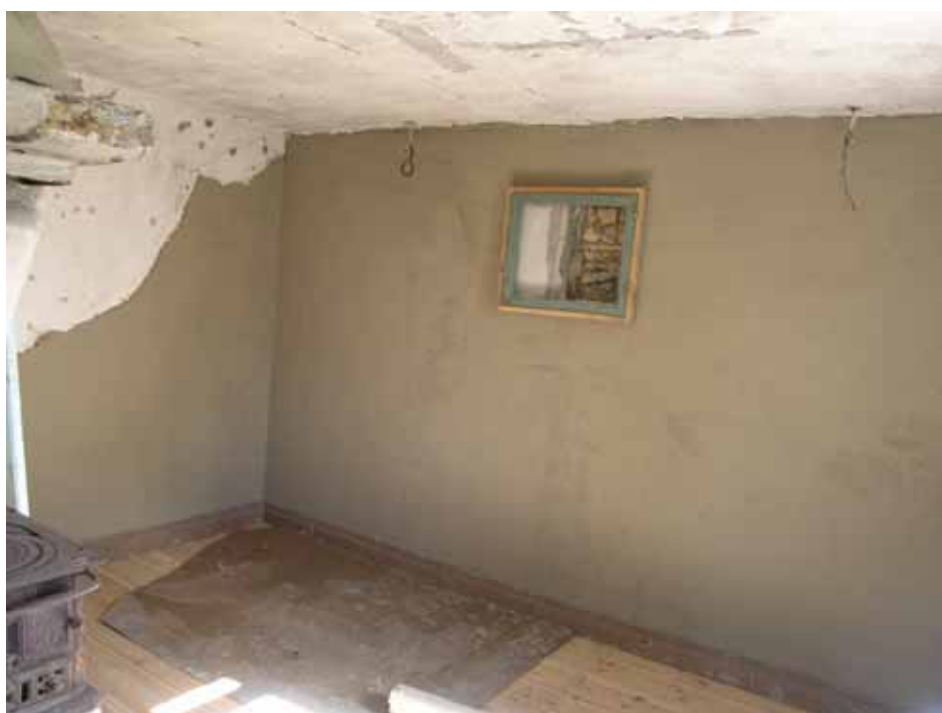
*Stugan från sydöst efter renovering med nyputsade väggar. Bakom inramningen skymtar den underliggande stommens kubbverk. På golvet skymtar det nya brädgolvet. Bildnr lp20100042.*

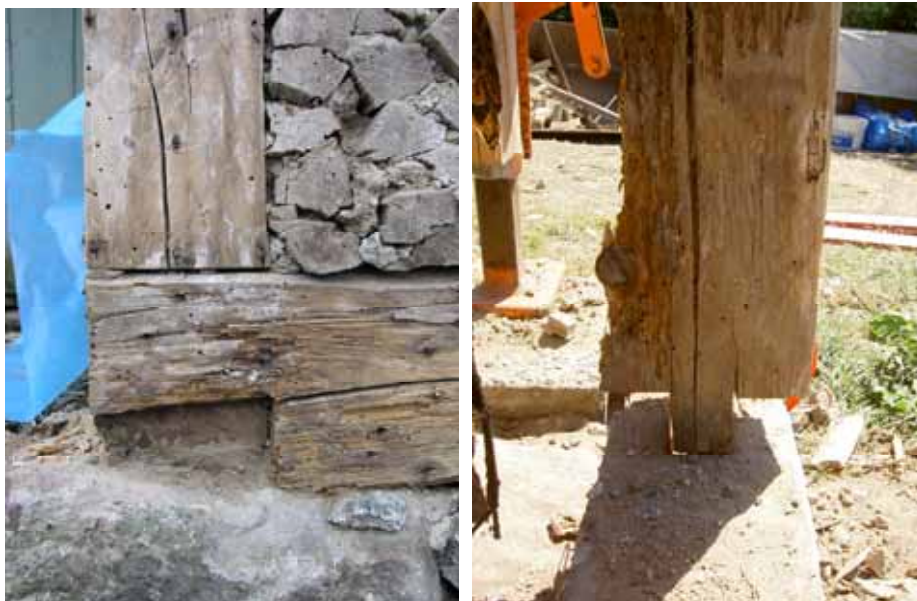
*Th. Detalj av syllhorn i nordöst. Syllen är halvad och hörnstolpen ansluter med en sidoställd tapp. Th. Motsvarande hörnstolpe i sydöst med samma typ av tapp, sedd från insidan. Bildnr lp20100044 och lp20100045.*

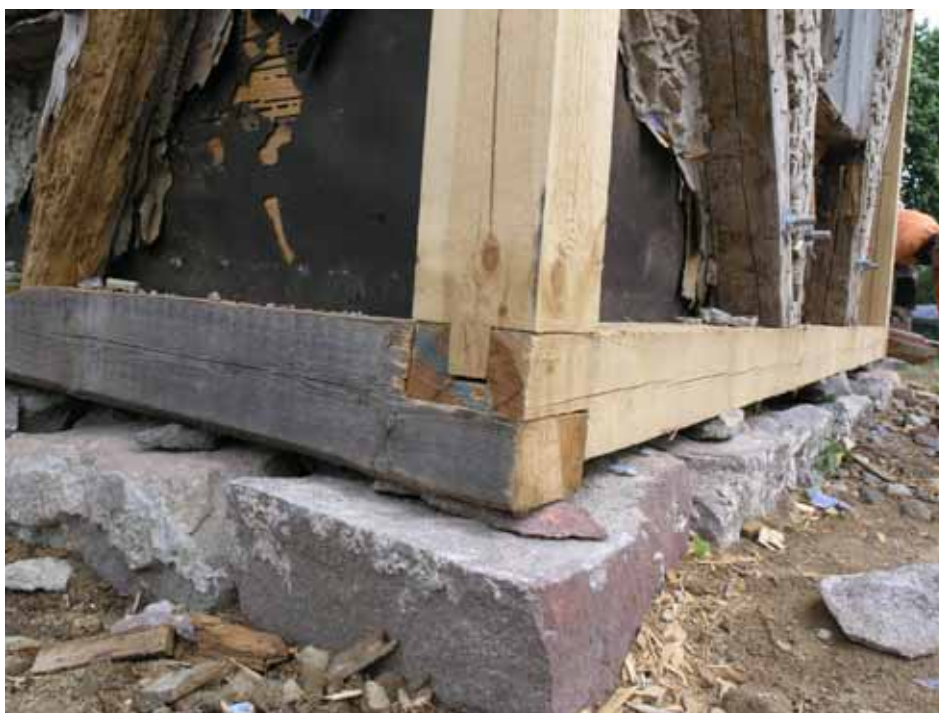
*Nytt syllhorn i sydväst. Stolpens tappning utfördes med en i hörnet synlig tapp, istället för som tidigare med en inåtvänd, sidoställd tapp. Längsgående tappning förekom dock på de snedställda strävorna. Bildnr lp20100046*

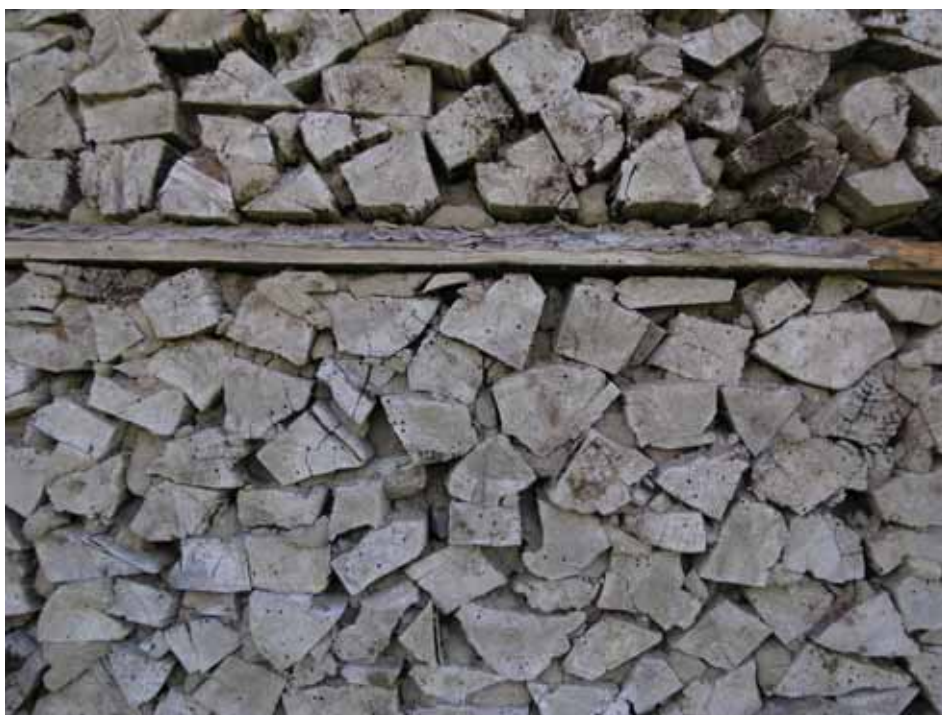
*Ursprungligt kubbverk med avskiljande bräda. Bildnr lp20100047.*

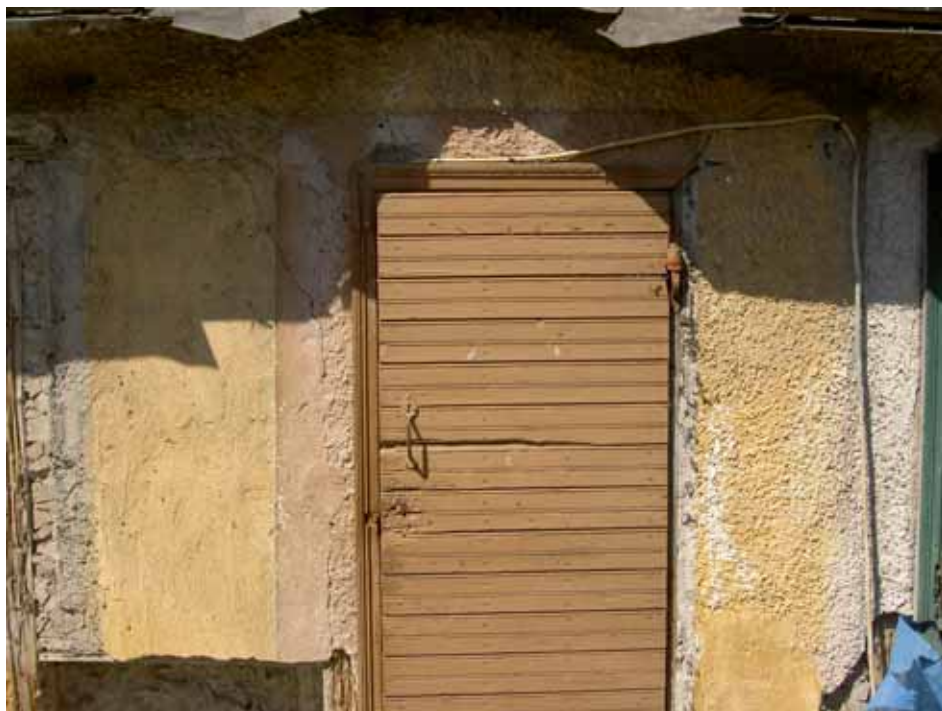
Dörr med omgivande väggparti som ingår i farstukvistens interiör. Det beige fältet till vänster om dörren utgör farstuns väggfärg. De gula fälten på bägge sidor om dörren är färg tillhörande farstuns skåpinredning. Bildnr lp20100048

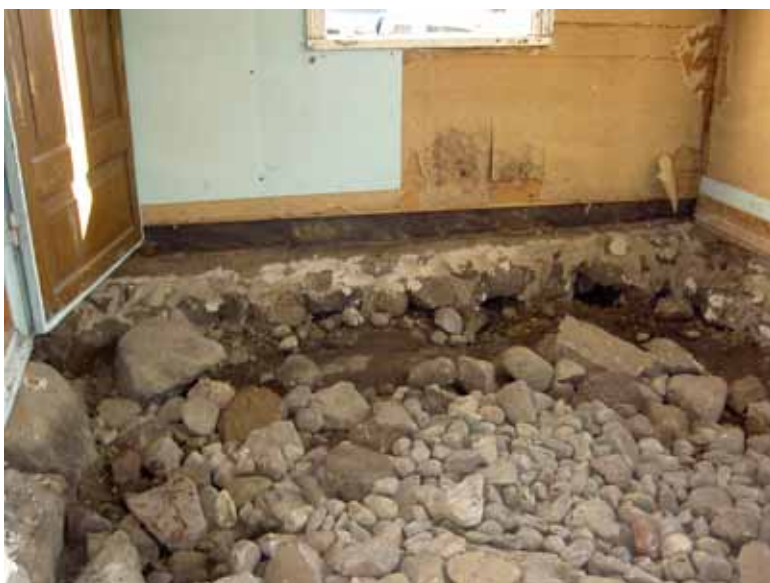
*Kammarens golv efter borttagande av betonggolv och upprensning av underliggande löst material. Vy från väster. Bildnr lp20100049.*

Kammarens betonggolv bilades bort. Underliggande smästen, tegelskrot och jord avlägsnades för att komma till rätta med den höga fukthalten i golven. Brädgolvet i stugan var delvis rötskadat med koncentration till ytterväggen vid entrén. Golvytan mellan entrén och bakugnen var ersatt med betong. Både betong och trägolv togs bort på grund av alltför hög fukthalt. Varken brädor eller golvbjälkar var i sådant skick att de kunde återanvändas. I stugan avlägsnades sand och löst material till ett djup på cirka 20 cm. Invid ytterdörren något djupare, ända ner till berget. De upprensade golvutrymmena fylldes med 10-15 cm singel och ca 10 cm lecakulor. Nya golvbjälklag lades i bägge rummen. Befintliga upplag i form av strategiskt placerade stenar kunde användas på nytt. Bjälklagen utformades i samma dimensioner som de i stugan. Nya trägolv lades av golvbrädor i furu med varierande bredd.
