# Ansgarskapellet

Antikvarisk medverkan vid restaurering, Ansgarskapellet på Björkö, Adelsö socken, Ekerö kommun, Uppland

*Lisa Sundström*  
Rapport 2010:50

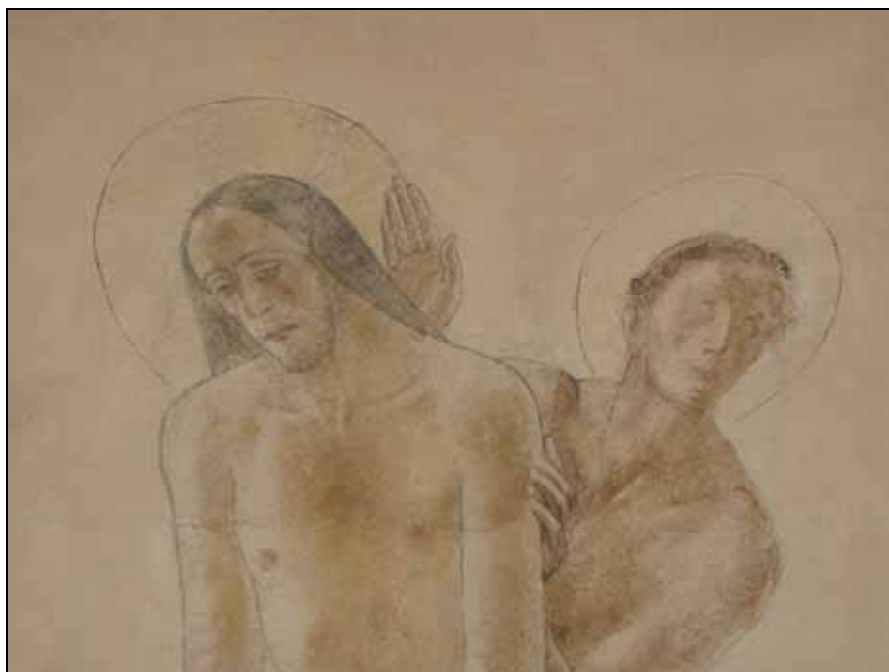
*Detalj av absidens bemålning efter konservering.*

Absidens limfärgslavering borstades och våttorkades bort med avjoniserat vatten. Den rengjorda ytan tonades in med pigmenterad kalkfärg. Löst sittande puts fästes med Thylose, 3,3 % löst i vatten. Putsbortfall och störande sprickor åtgärdades med fint kalkbruk och retuscherades in med akvarell.

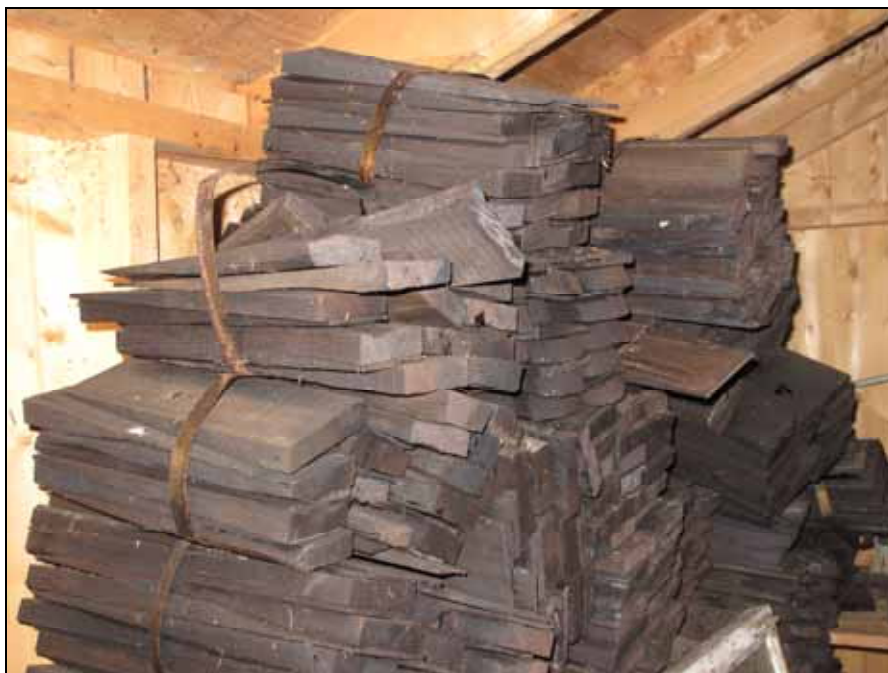
*Ursprungliga spån finns bevarade i ett uthus vid kapellet.*

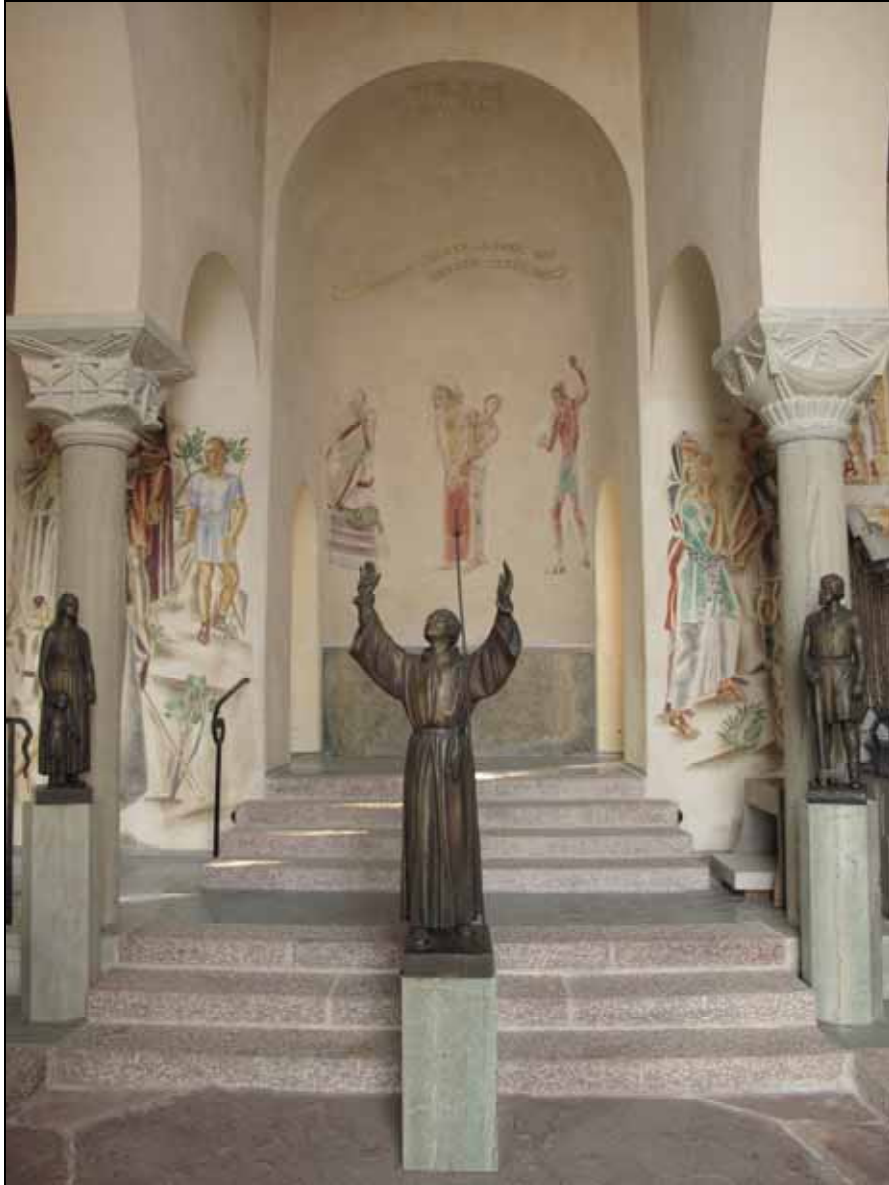
*Kalkmåleri åt öst efter konserveringsåtgärder.*

Finare sprickor lagades ut med kalkspackel (Våtsläckt Gotlands kalk och sand), tonades in med pigmenterad kalkmjölk. Djupare sprickor lagades ut med fint kalkbruk, slammades och tonades in liksom de mekaniska skadorna. Där sprickorna löpte över figurmåleriet utfördes retuscher i akvarell. Retuscherades gjordes också de partier av blekta färger som förekom på södra väggens målningar. De små partierna med bortsprängs puts fylldes upp med kalkspackel och tonades in med pigmenterad kalkmjölk.
