# Nacka kyrkas tak

Antikvarisk medverkan vid takomläggning, Nacka kyrka, Nacka socken,  
Nacka kommun, Södermanland

*Gunilla Nilsson*  
Rapport 2010:7

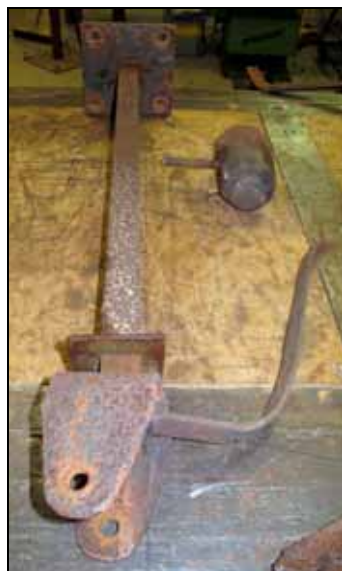
Klockans mantel mäter 45 cm i diameter nederst, höjd ca 40 cm.

Slagkula av järn mäter ca 15 cm.  
Gängad infästning gjordes ny.

På tornets taknock mot väster finns en kyrkklocka monterad. Klockans mantel är gjuten av brons och slagkulan är av järn. Kläpp samt infästning är av smide. Alla delar har demonterats och renoverats på verkstad samt återmonterats. Klockans mantel har rengjorts och polerats på utsidan. Övriga delar har rengjorts från rost, rostskyddsbehandlats och målats med linoljafärg. Fjädersnåren var angripen av gravrost och har nyttillverkats.
