RAPPORT 2012:27

MUNSÖ KYRKA

Antikvarisk medverkan vid invändig restaurering av
Munsö kyrka. Munsö socken, Ekerö kommun, Uppland.

Hedvig Bellberg

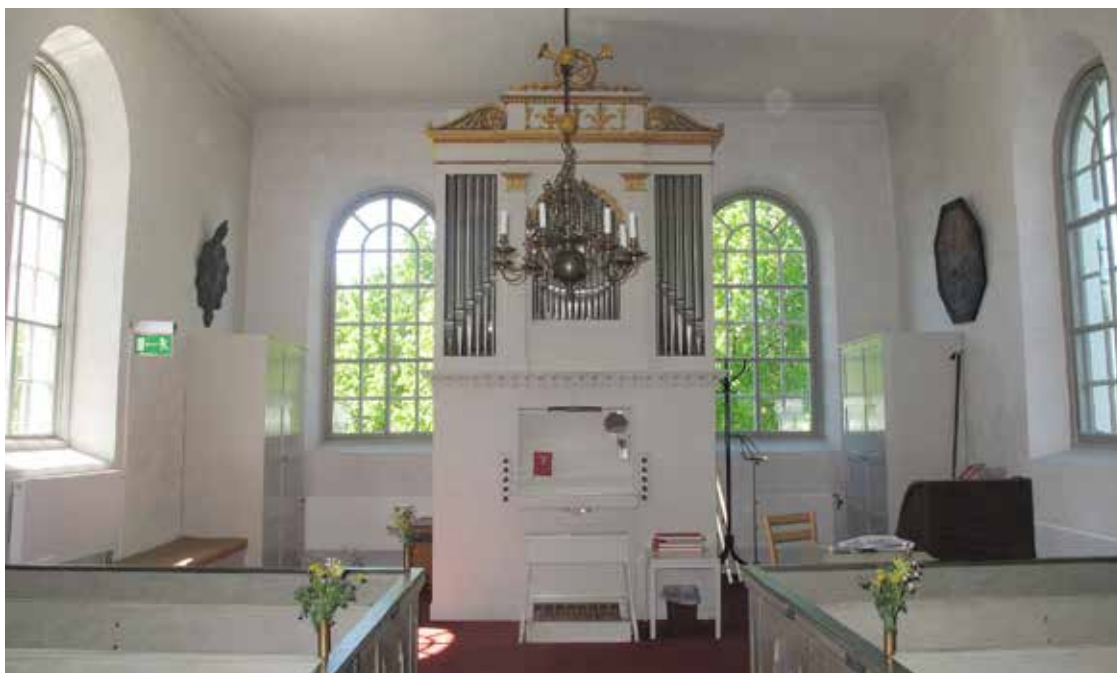
Fig 4. Orgeln Lp_2012_00232. Foto: H. Bellberg

Predikstolen torrenjordes och borstades och enstaka lösa föremål, en tallkotte och ett ängelhuvud, tillhörande stolen fästes. Orgelfasaden rengjordes, altartavlan skrapades från stearin samt förgyllda delar rengjordes och nummertavlorna borstades och förgyllda ytskikt fästes av konservatorerna.

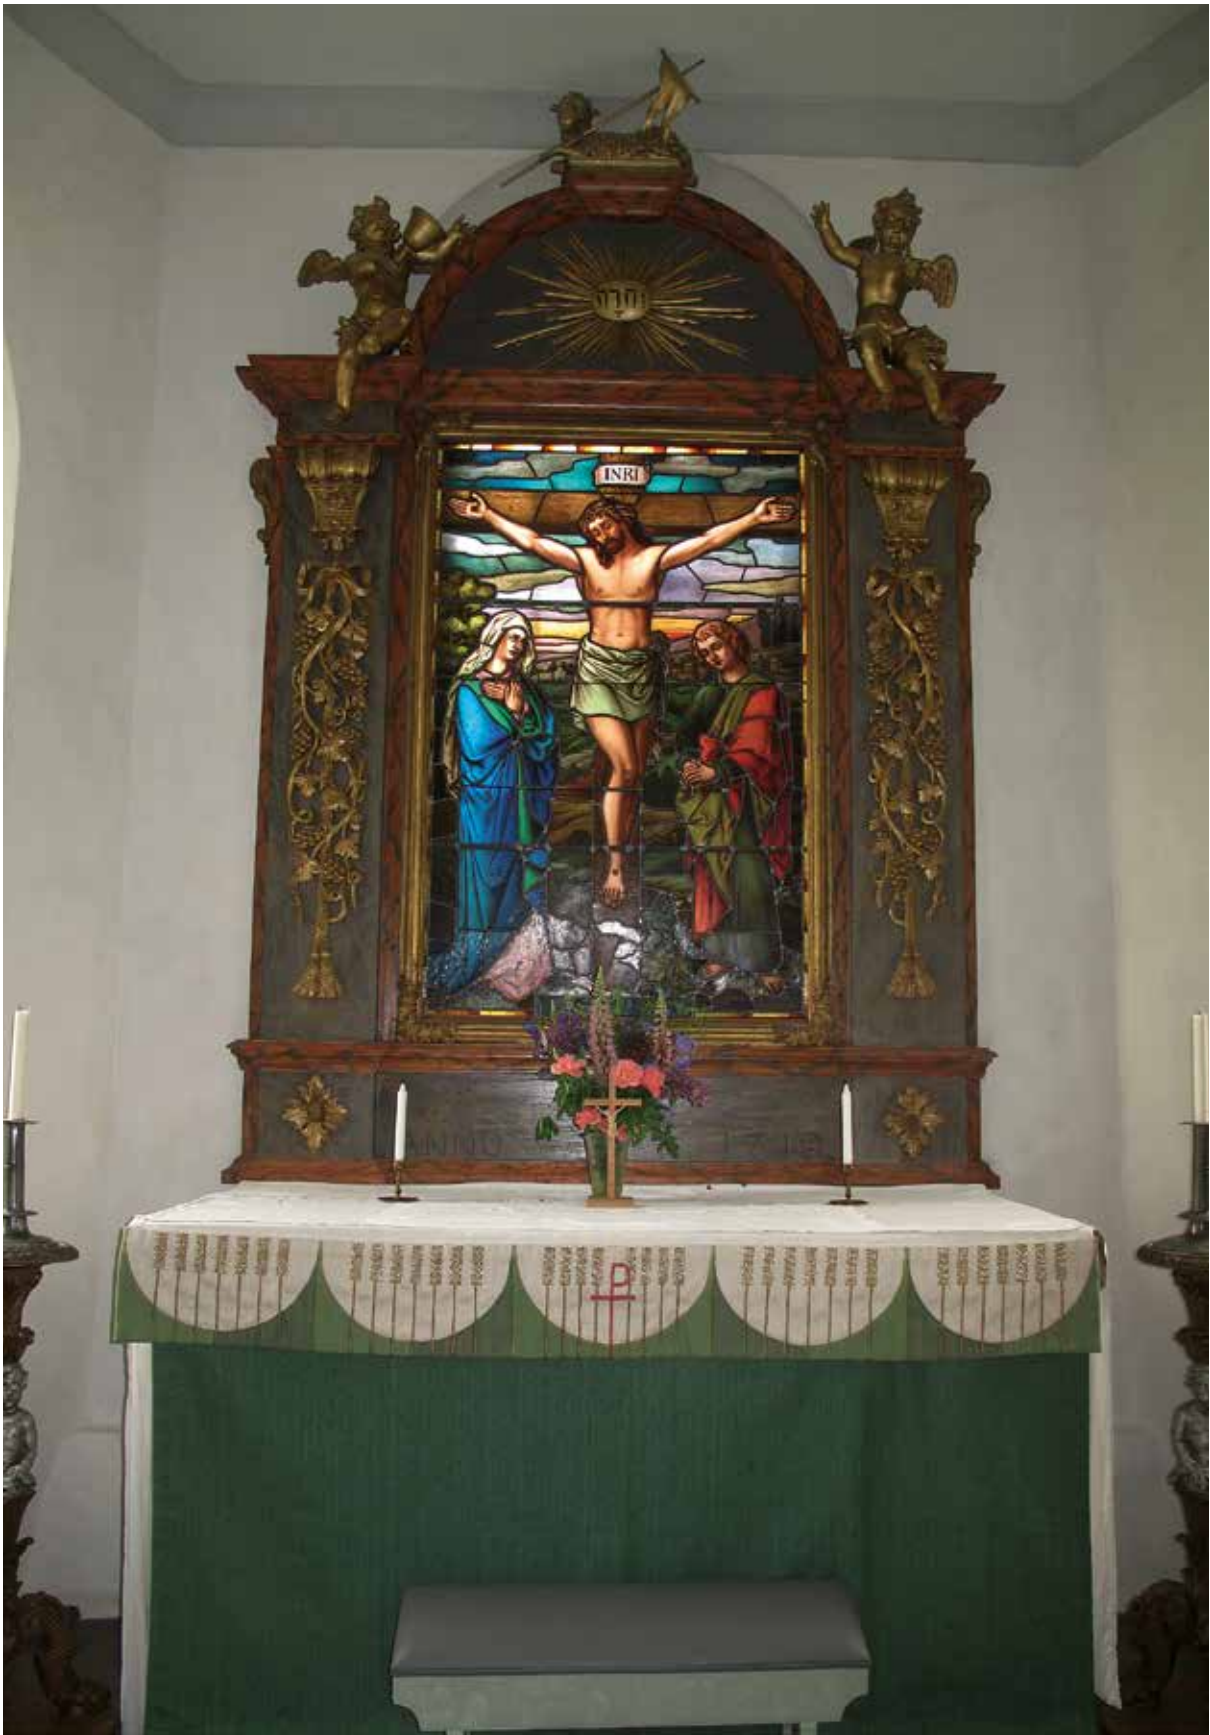
Fig 5. Altaret och altartavlan Lp_2012_00233. Foto: H. Bellberg

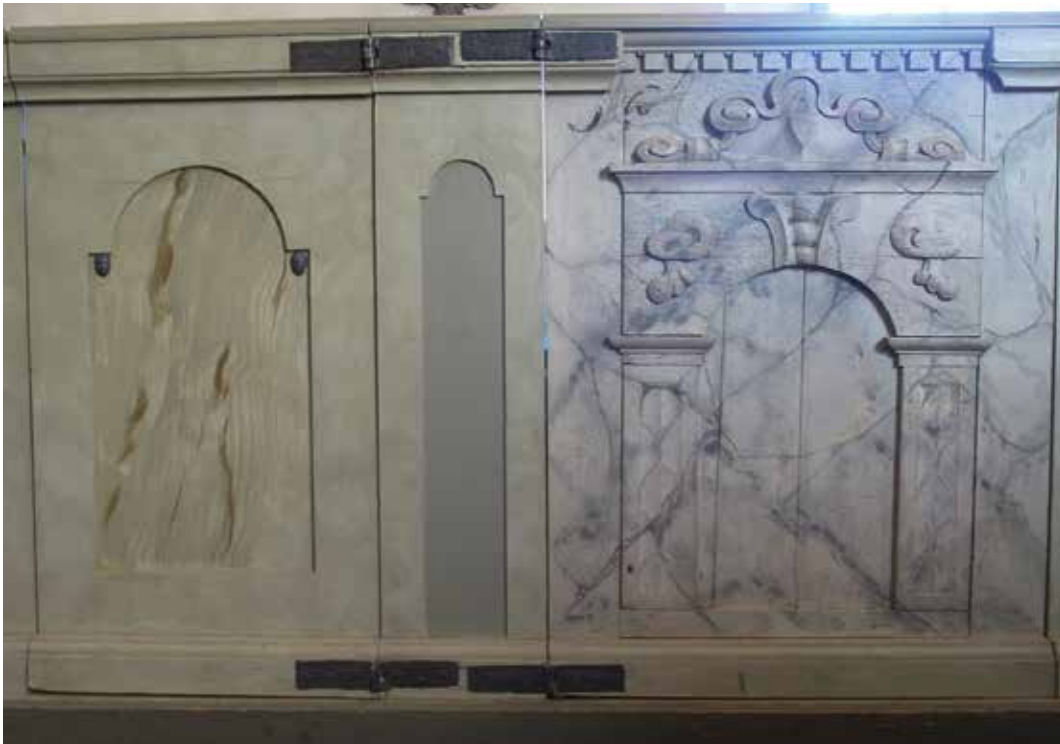
Fig 8. Det tidigare marmoreringsmåleriet bredvid den bevarade äldre dörren som härstammar från 1600-talet, i bänkkvarteret mot norr Lp_2012_00286. Foto: H. Bellberg

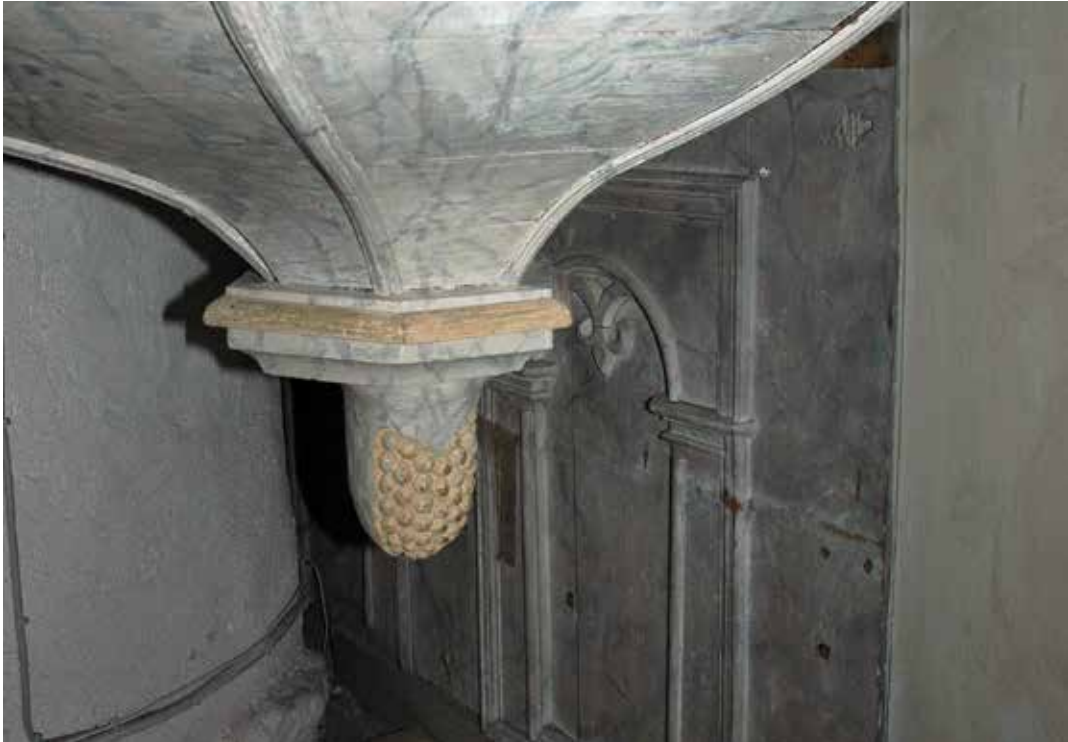
Fig 11. Ytterligare gamla bänkkvartersidor från 1700-talet befinns dolda under predikstolen. Lp_2012_00283.
Foto: H. Bellberg

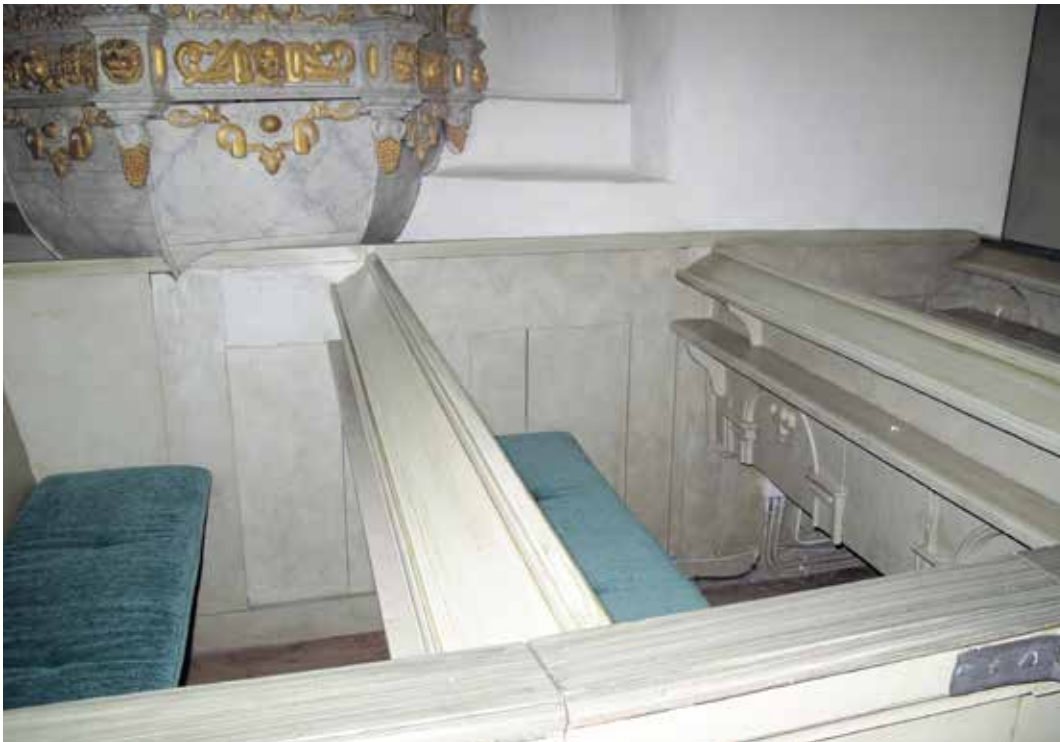
Fig 12. Delar av 1700-tals bänkinredning i andra bänkraden i norra kvarteret Lp_2012_00265.
Foto: H. Bellberg

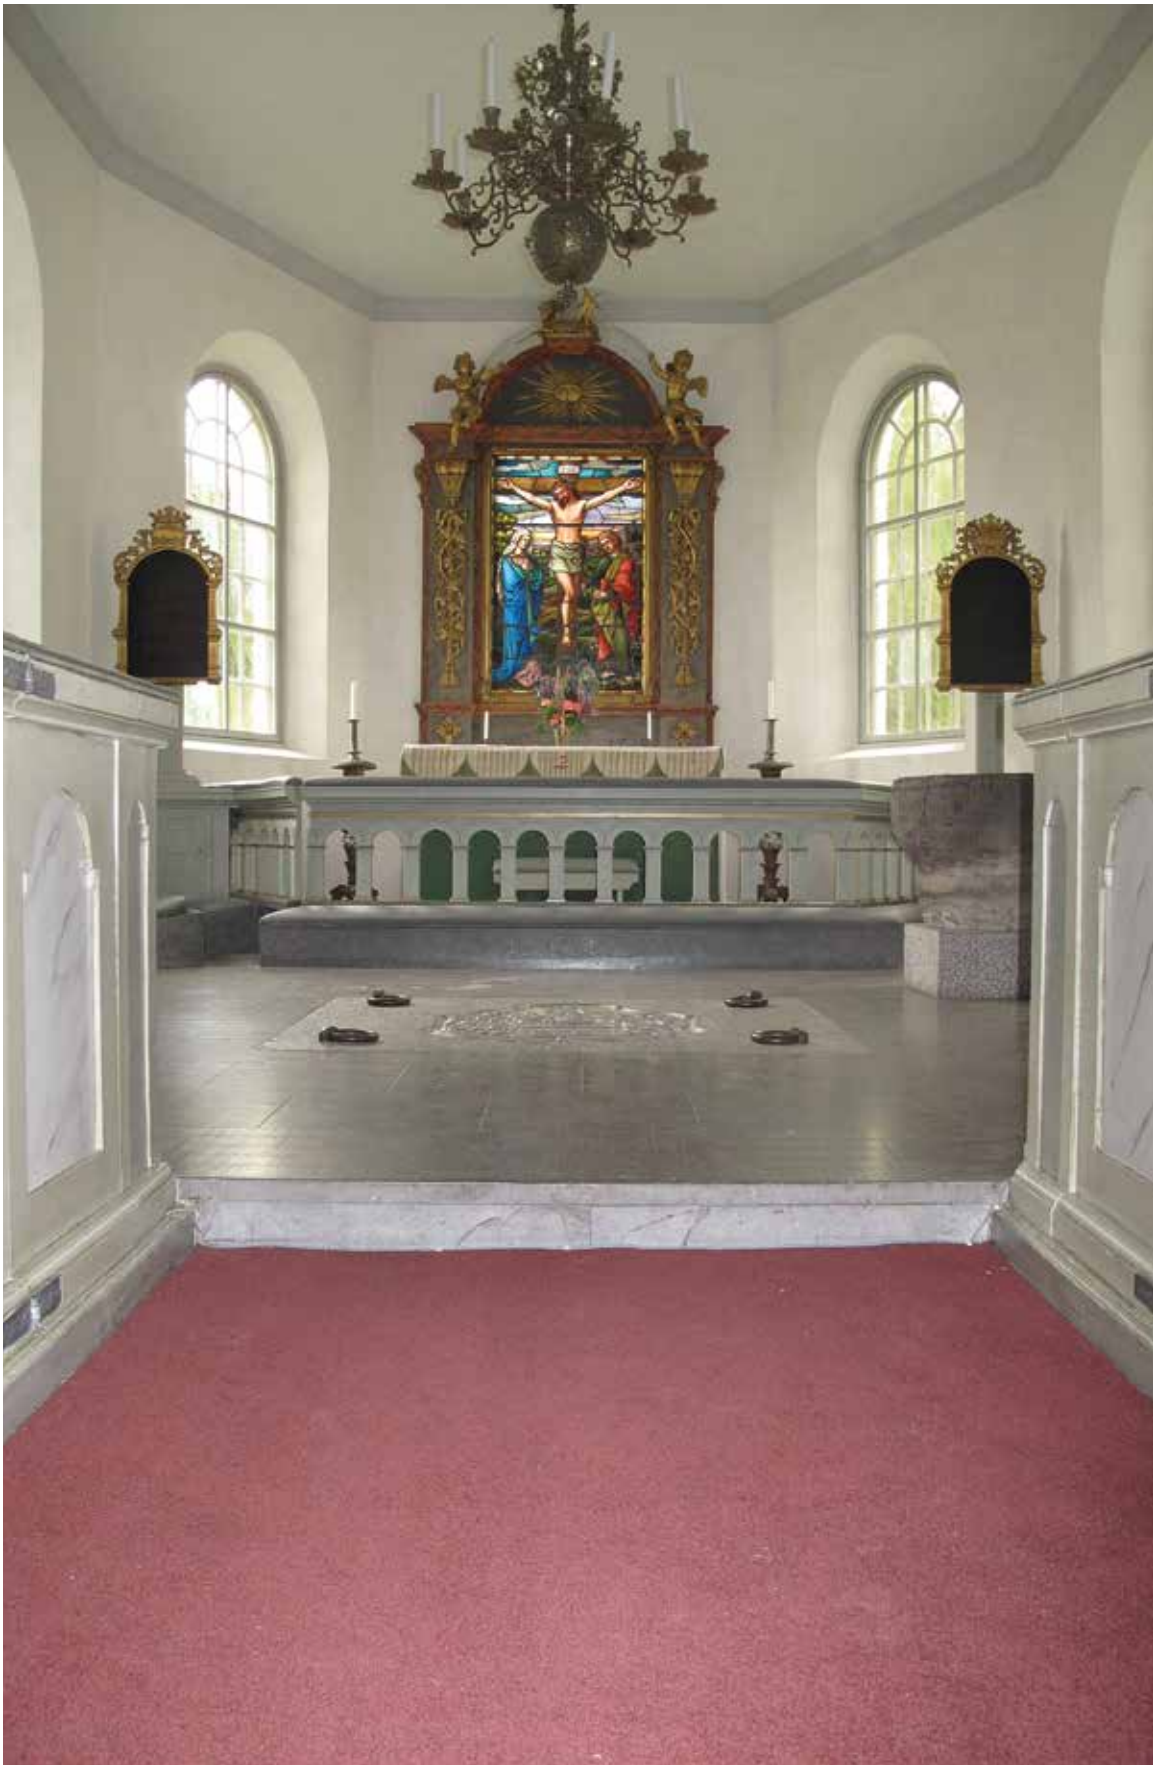
Fig 14. De främre bänkraderna och högkoret Lp_2012_00301. Foto: H. Bellberg

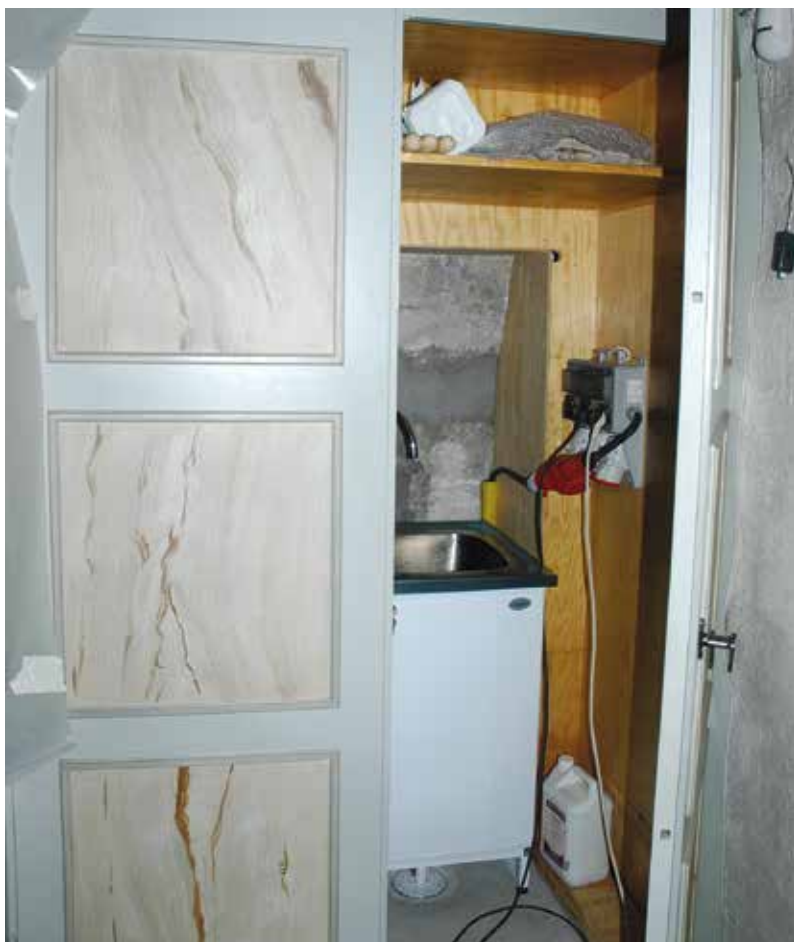
Figur 19.

Vask för rinnande vatten i skåpet i sakristian, foto taget innan sanering av sakristian Lp_2012_00307. Foto: H. Bellberg

Ocab saneringsfirma konsulterades och mögelpåväxten i valv och på väggar sanerades, efter att inventarier såsom skåp och vattendragningar tagits bort. En fukt- och temperaturmätning gjordes även i hela kyrkan. Linköpings universitet konsulterades, genom projektet Culture bee – wireless monitoring of cultural heritage. Valvet och väggarna i sakristian lagades med kalkbruk och ströks efter blästringen slutligen med limkalkfärg varefter ytorna ströks tre gånger med kalkfärg. En luftspalt om 15 cm togs upp i vardera sidan i fönsternischen mot norr, för att skapa ett bättre klimat. Vinkellister monterades för att dölja luftspalten. Dörren till predikstolen (som har sin ingång via sakristian) är otät och lämnades sådan. Håltagning utfördes i sakristians västra mur för dragnings av vatten. I marken intill anordnades en stenista för avlopp. I det norra av sakristians skåp anordnades en bänk med vask för rinnande vatten samt varmvattenberedare. Skåpen var mögelhärjade varför underredena fick bytas ut. Resterande skåpdelar kunde återanvändas. Recreo Bygg AB sanerade hyllorna och lådorna. I nischskåpet i sakristian isattes kraftigare glas och lås, för att inbrottssäkra skåpet, där kyrksilver förvaras. För att få luft att strömma fritt i hela kyrkan hålls skvallerluckan i innertaket i kupolens mitt öppen året om (se foto på stjärnvalvet). Ett hål togs upp i isoleringen ovan, var ett rör/en ventil om 50x12,5 cm placerades. Efter åtgärden fungerade termiken bra.

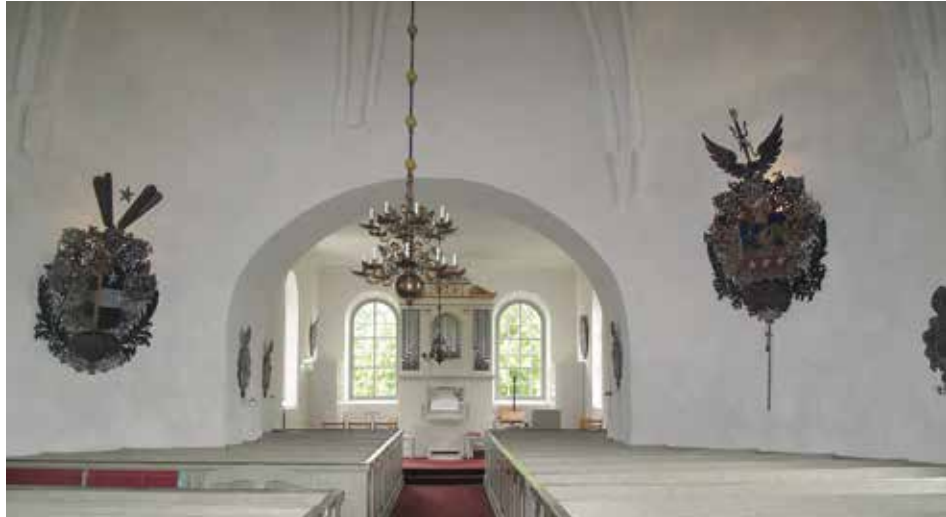
De tre vapensköldarna, Blixenstiernas, Nordschölds och Adelstiernas, nedtogs från rundhusets väggar under konserveringsarbetena. De skadades vid nedtagning och upphängning i en del av bladverket samt en förgylld del på A:s vapen, en blå/förgylld respektive en förgylld ranka på N:s vapen och en silverdel på B:s vapen. När de fästes tillbaka limmades de avfallna delarna på och bakomliggande armaturer kopplades till så att ljuskällor belyser vapnen bakifrån, med ljuset framträdandes ovan ifrån. På den nordvästra väggen sitter vapnet tillhörande Blixenstierna högt placerat med ett hängande svärd under. Öster om vapenhuset hänger Blixenstiernas vapen och väster om vapenhuset hänger Adelstiernas vapen. Under arbetena förvarades sköldarna i Gierttas gravkor.

Figur 23.
Två av de tre stora vapnen i rundhuset, t.v. Nordschölds och t.h. Blixenstiernas Lp_2012_00313.
Foto: H. Bellberg

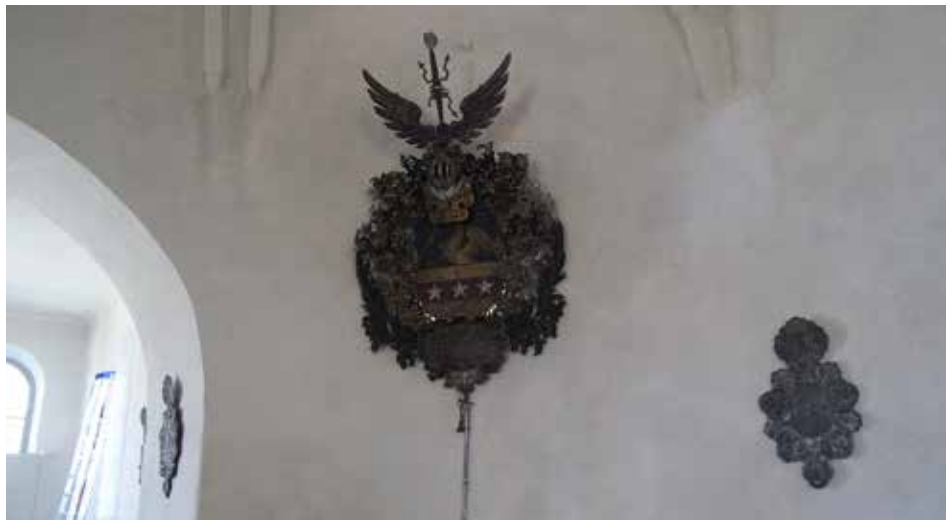
Figur 24.
Blixenstiernas vapen med svärdet nedan Lp_2012_00276. Foto: H. Bellberg

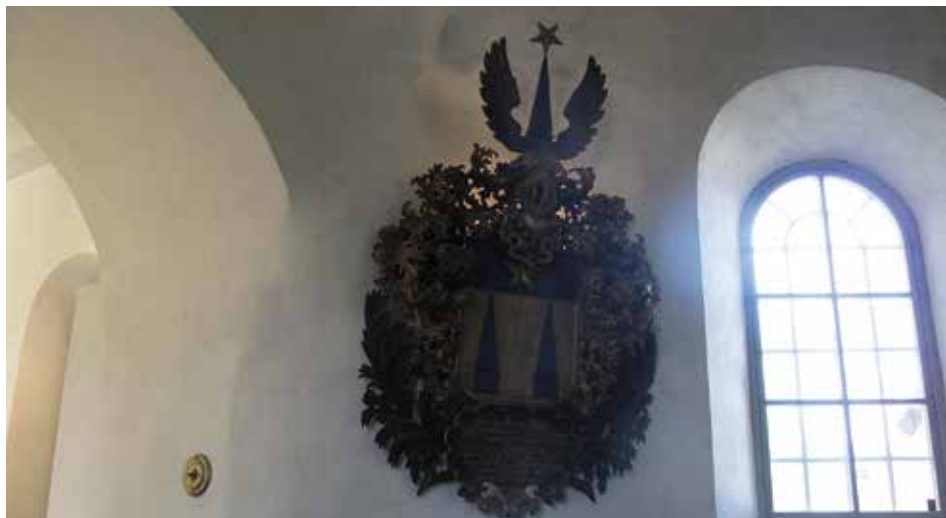
Figur 25.
Adelstiernas vapen. Belysningen lyser i överkant på vapnet Lp_2012_00316. Foto: H. Bellberg

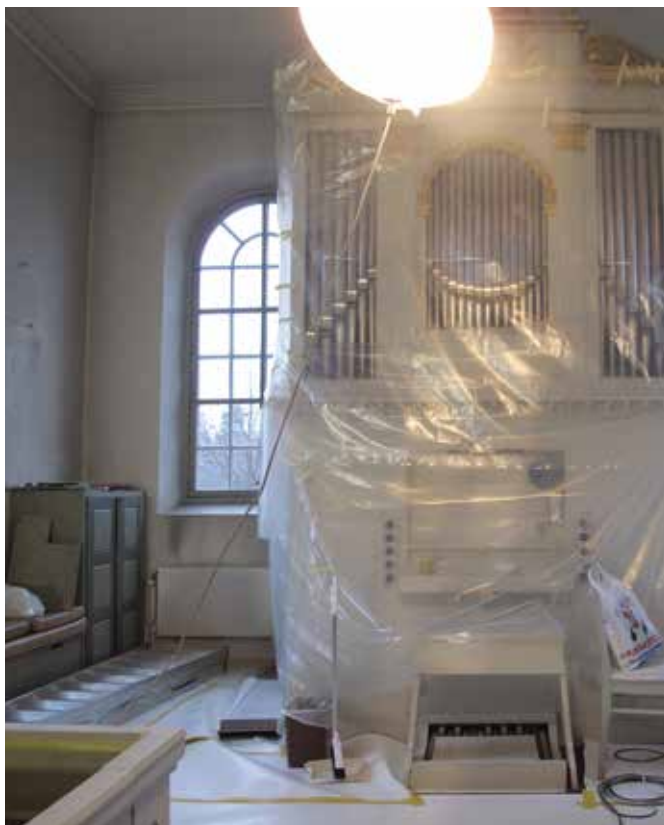
Figur 26. Den gamla skåpinredningen samt bänkförvaringen skymtar i det södra hörnet bakom orgeln. Lp_2012_00277.
Foto: L. Sundström

I bakkoret fanns två låga skåp placerade längst bak. Nya högsåp i trä för förvaring av bl.a. noter monterades och målades in i en välliknande kulör till den orgeln har, en ljus grågrön ton. Skåpsatserna kom från Fredells och målades av Recreo Bygg AB. De är placerade i vardera bakre hörn i orgelkoret. Rundade, matta knoppar i zink, crom, nickel valdes till skåpens dörrar. Även den bänkförvaring som finns utmed väggen målades. Styrpulpeten, som tidigare stod bakom det södra bänkkvarterets sista rad, placerades på den norra sidan. Detta för att vaktmästaren lättare skall kunna ha uppsikt över ingången till kyrkan, vilken kan ses från denna plats. Pulpeten dirigerar ljud och ljus och målades in lika resterande bänkrader, med marmoreringsmålning.

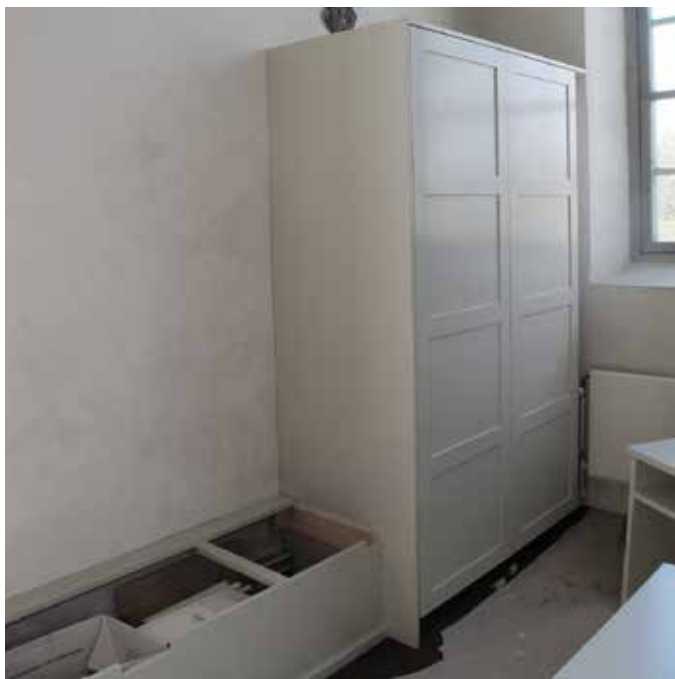
Figur 27. Den nya skåpinredningen, det södra skåpet i orgelkoret, även bänkförvaringen har målats in i samma kulör Lp_2012_00319.
Foto: H. Bellberg

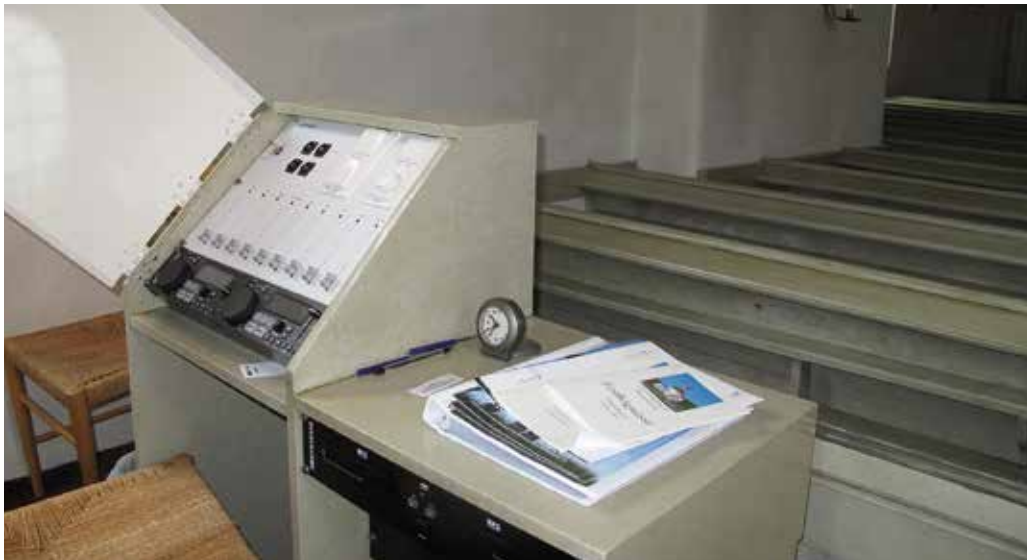
Figur 28. Den nya styrpulpiten, målad i samma färgton som övriga snickerier Lp_2012_00278.
Foto: H. Bellberg

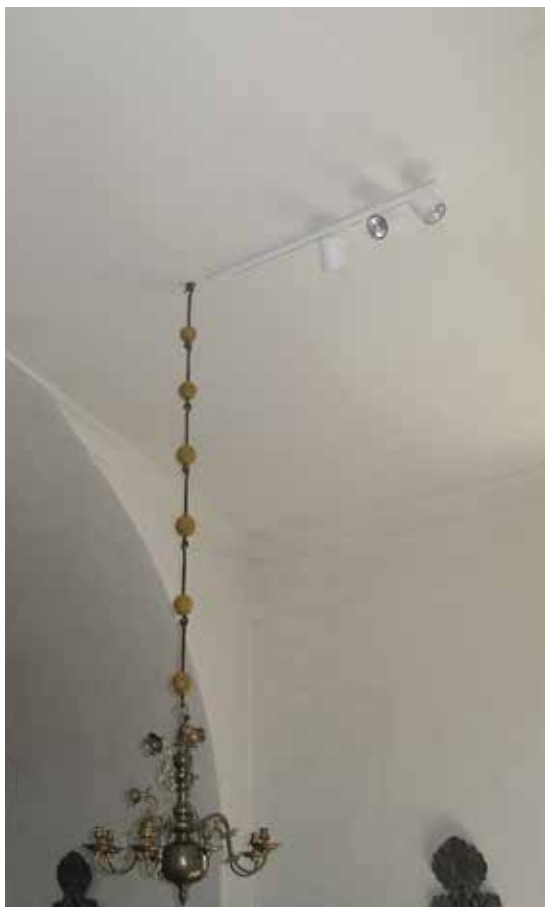
Figur 30. Spotlightslinga i orgelkoret (på bilden tre stycken spotlights, sedermera endast två stycken) Lp_2012_00266.
Foto: H. Bellberg

För den nya belysningen drogs jordade ledningar, dock eftersträvades att använda befintliga ledningar i den mån det var möjligt. I högkoret hade tidigare ledningar dragits i spår i väggen. Denna metod användes inte, utan en reversibel lösning, där ledningarna gömdes utmed väggar eller under mattor tillämpades. Belysning i form av spotlights från tre olika ljusarmar installerades. En ljusarm med två spotlights placerades i bakkorets tak i linje med ljuskronan. Ett litet hål i taket togs upp för att leda ner elsladden från vinden. Två ljusarmar med tre spotlights vardera placerades i högkoret, ej synliga från rundhuset, på vardera sida om valvet, i vardera nisch. Bakom de två nummertavlorna i högkoret monterades läsbelysning som kan riktas mot altaret. Belysningsarbeterna utfördes av Wasastadens Eltjänst AB som utgick från ett åtgärdsförslag upprättat av Ljusbyggarna AB, Klas Möller.

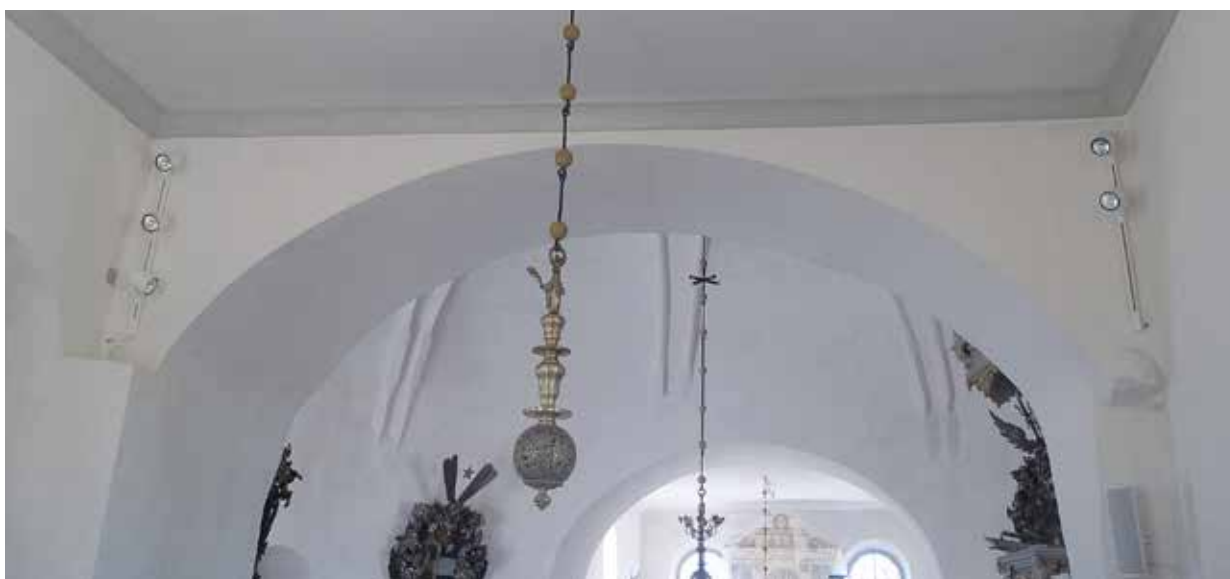
Figur 31. Spotlightslinga i högkorets nischer (tre plus tre spotlights, på bilden dock två i den norra) Lp_2012_00305.
Foto: H. Bellberg

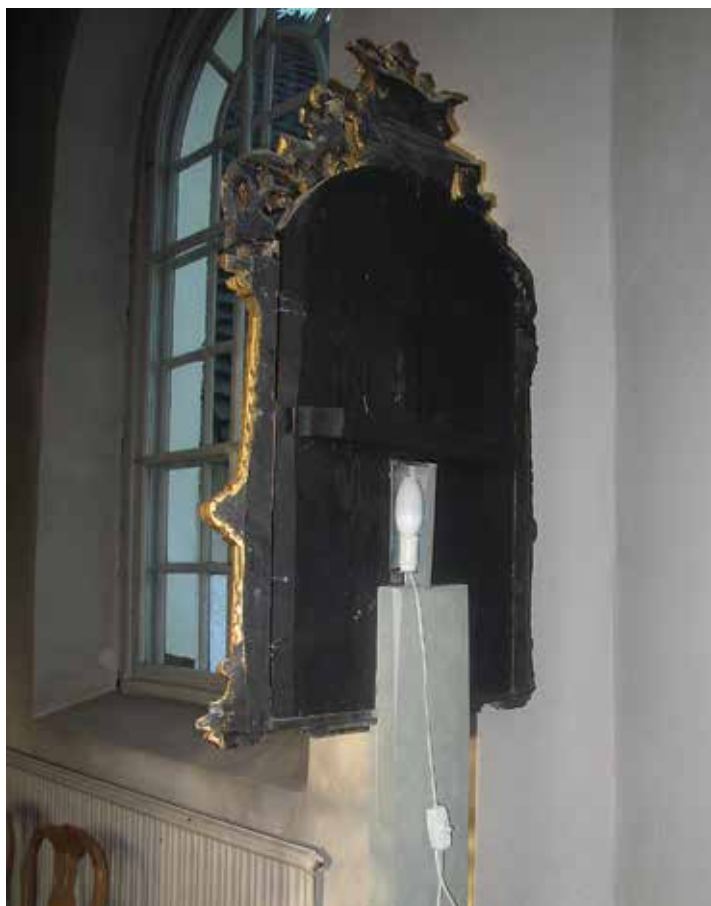
Figur 32.
Den gamla belysningen
bakom den norra nummertavlan
Lp_2012_00267
Foto: L. Sundström

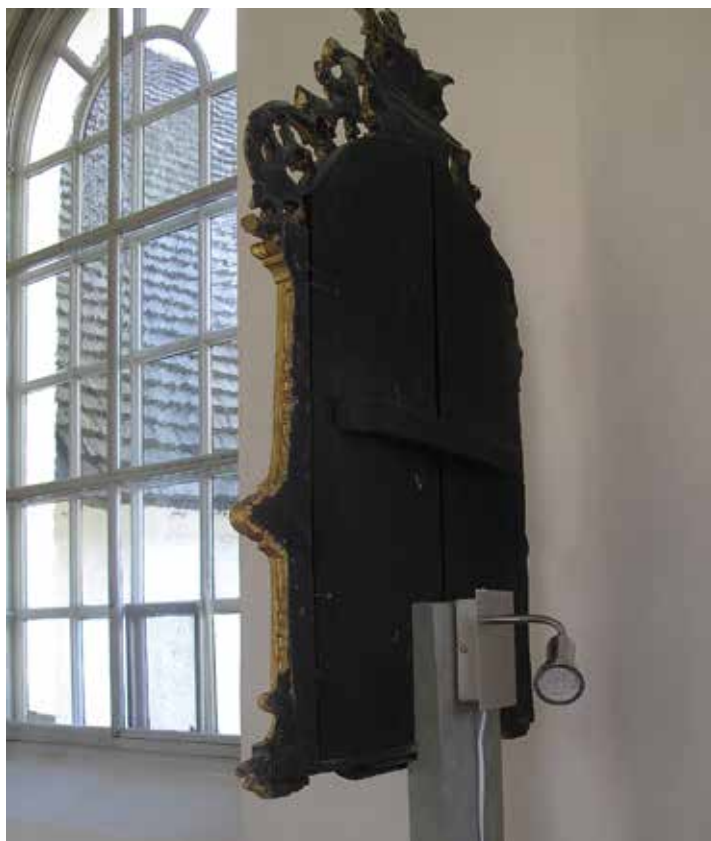
Figur 33.
Den nya belysningen
bakom den norra nummertavlan
Lp_2012_00308
Foto: H. Bellberg

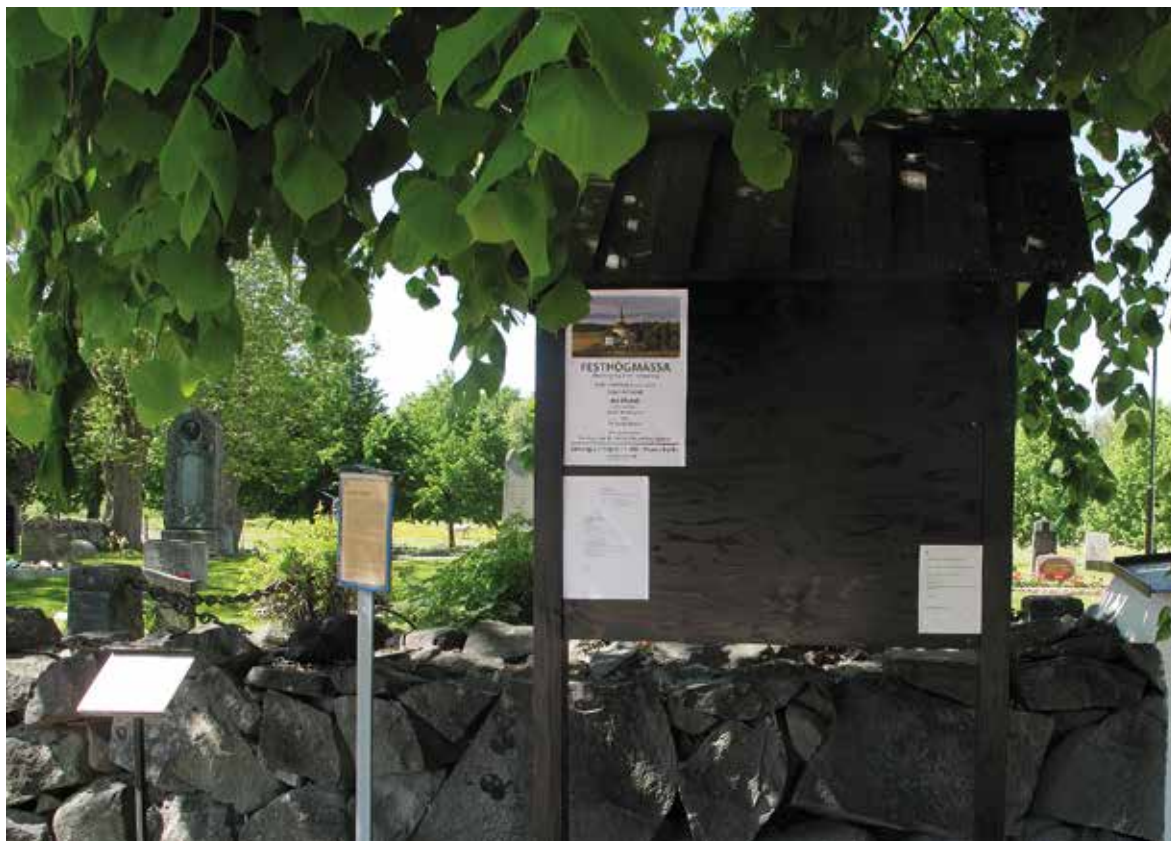
Figur 38. Anslagstavlan efter målning Lp_2012_00284. Foto: H. Bellberg
