RAPPORT 2012:33

BERGSHAMRA KVARN

Antikvarisk medverkan vid Bergshamra kvarn, Länna socken, Norrtälje kommun, Uppland.

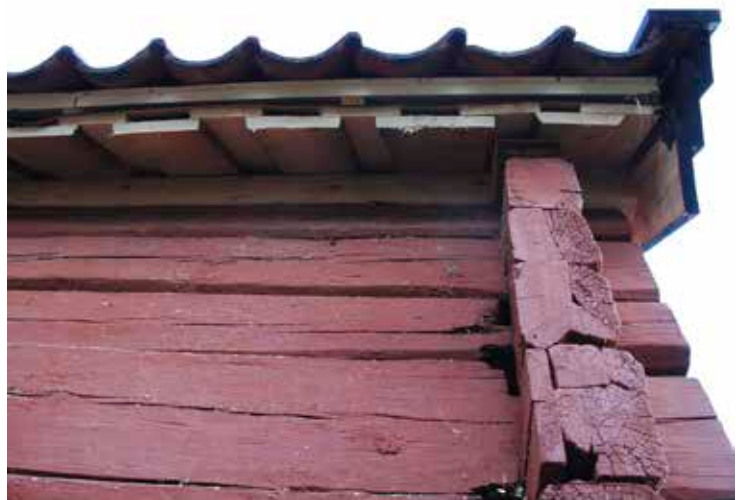
Skärmtaket över kvarnbyggnadens entré var även det kraftigt rötskadat. Beslut togs om att inte lägga tillbaka teglet utan att det skulle bli ett faltak lika kvarnens nedre skärmtak efter förlaga från ett äldre fotografi. Felaktig anslutning till timmervarvet under fönstret hade lett till rötskada även där. Varvet under fönstret halvsulades och fick fasade kanter för att underlätta vattenavrinningen. Skärmtakets lockbrädor fasades sedan in i halvsulningen. Takets snedstöttor kunde återanvändas, i övrigt är konstruktionen helt ny. Beslut togs också om att inte återmontera takets vidskivor för att taket skulle upplevas lättare samt för att bättre visa dess konstruktion. Knutarna på kvarnbyggnadens nordöstra sida har klätts in med brädor och timmer ovanför det nedre skärmtaket har sulats i.
